# Vandringshinder ved elveforbygninger langs Gaula, Namsen og Stjørdalselva

Kartlegging av vandringshinder forårsaket av tiltak  
utført av NVE

## Rapport nr 22-2015

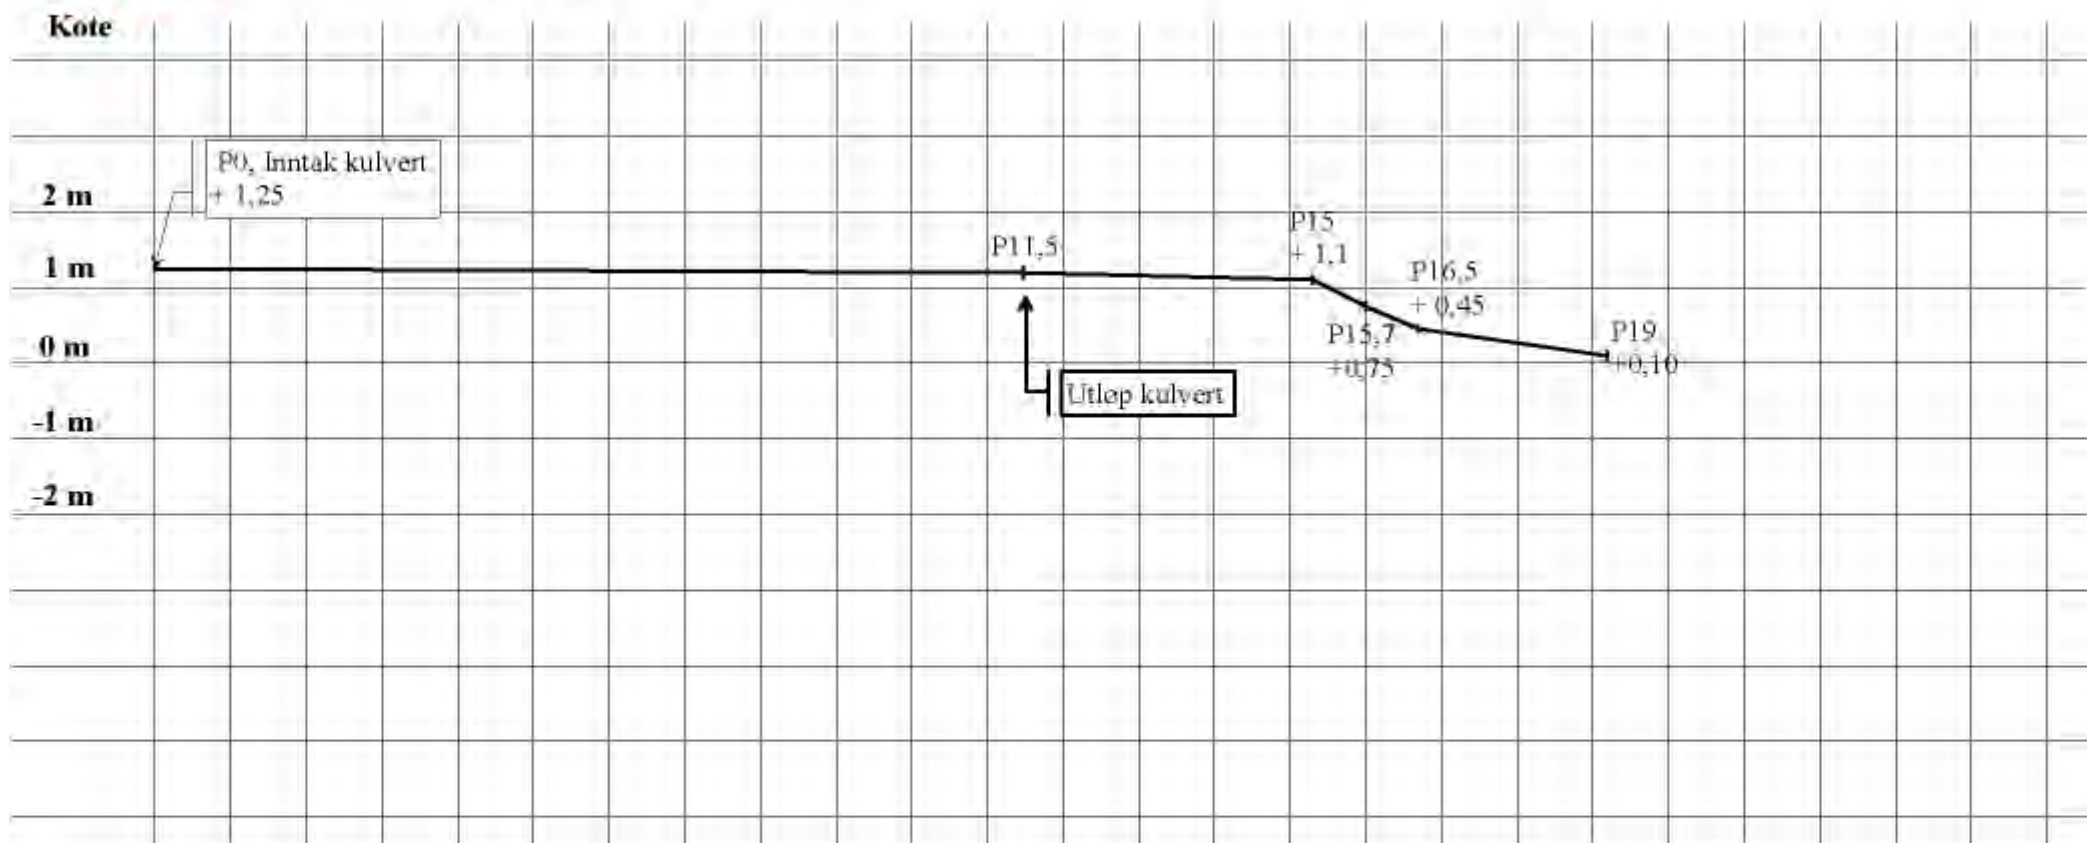
## Lengdeprofil, Byabekken

Byabekken munner i dag ut i Stjørdalselva gjennom to utløp. Tiltaket foreslår å samle vannstrømmen slik at bekken får munne ut i ett utløp.

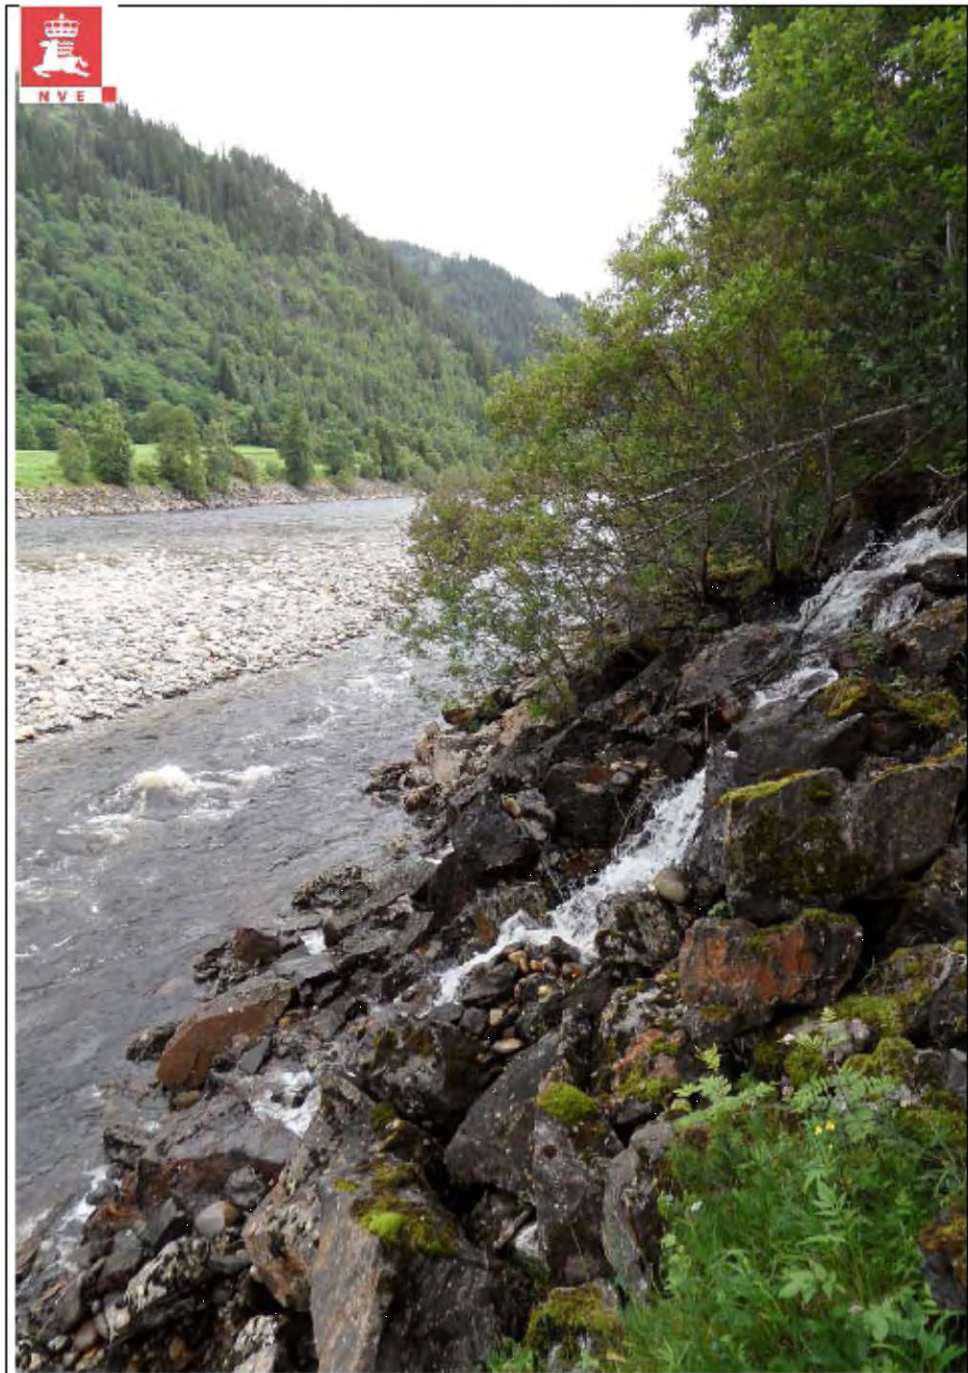
## Bekk ved Rogstadrønningen

Bilde 1: Bekk ved Rogstadrønningen har et meget naturlig bratt fall over NVEs anlegg og ned i Gaula.

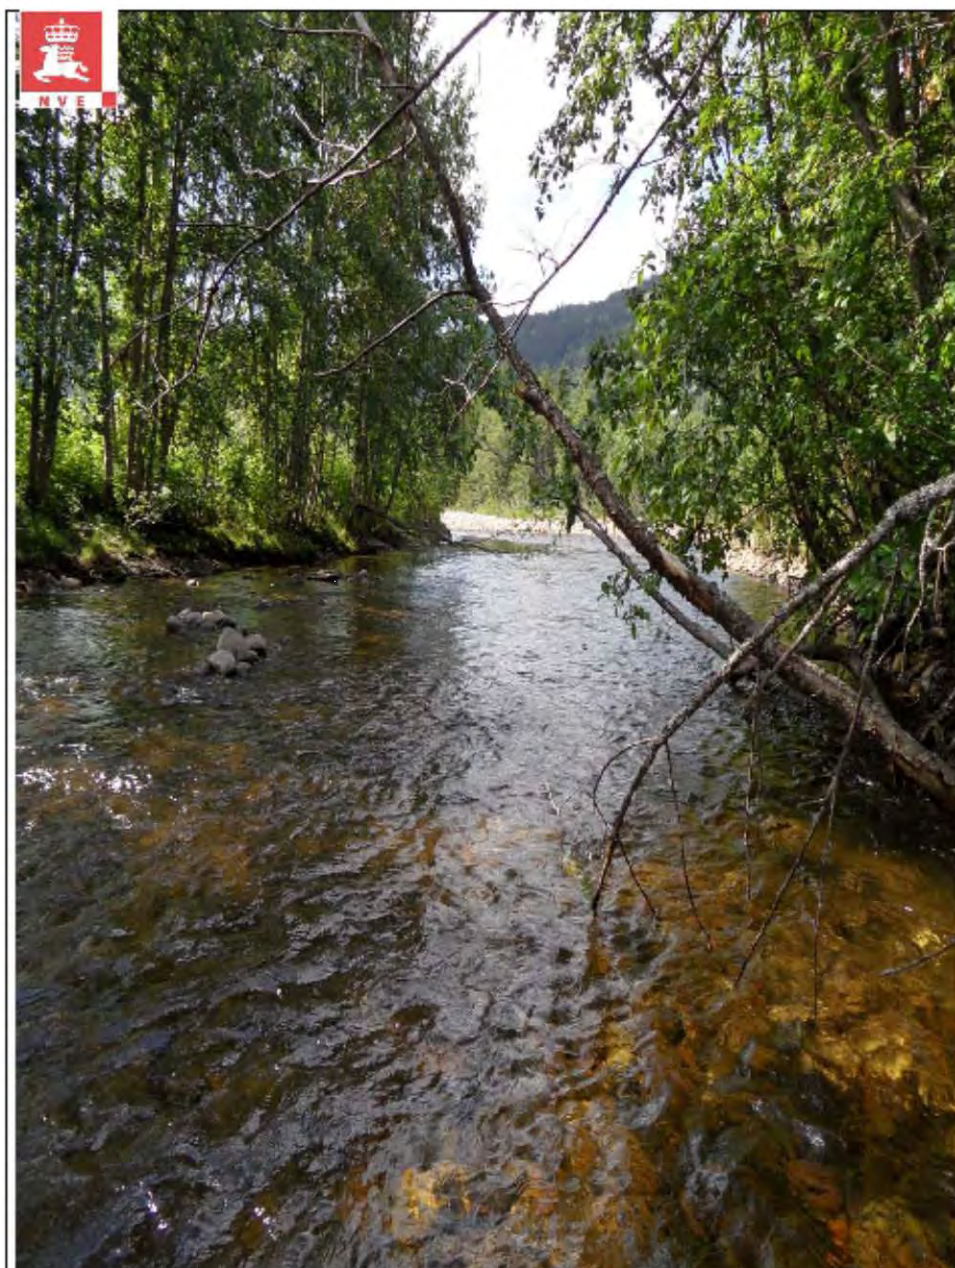
## Herjåa

Bilde 1: Herjåa: Rikelig med vann og fritt for hindringer i utløpet.

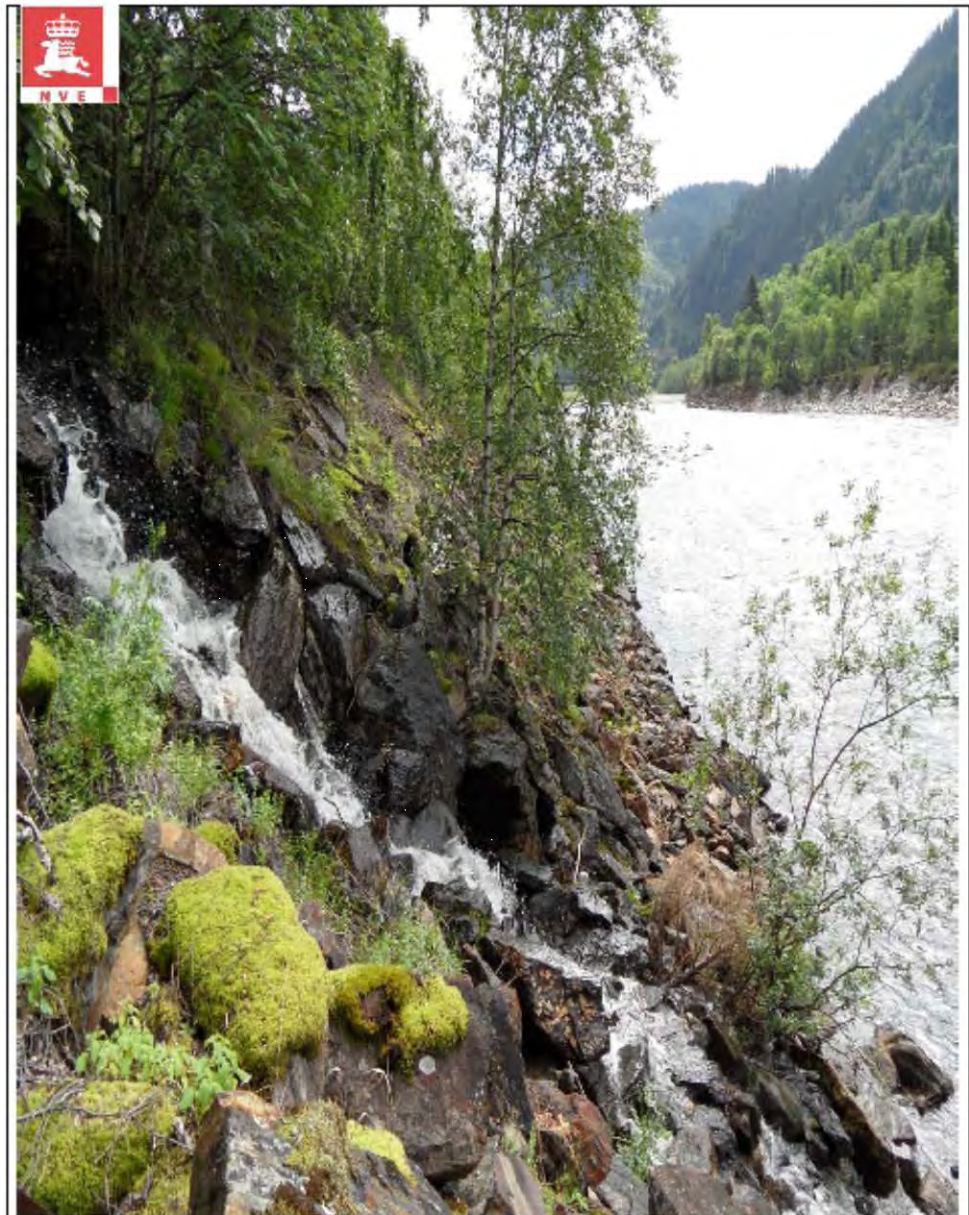
## Søgårdsbekken

Bilde 1: Meget bratt terreng, meget rask vannføring. Merk at spruten står.

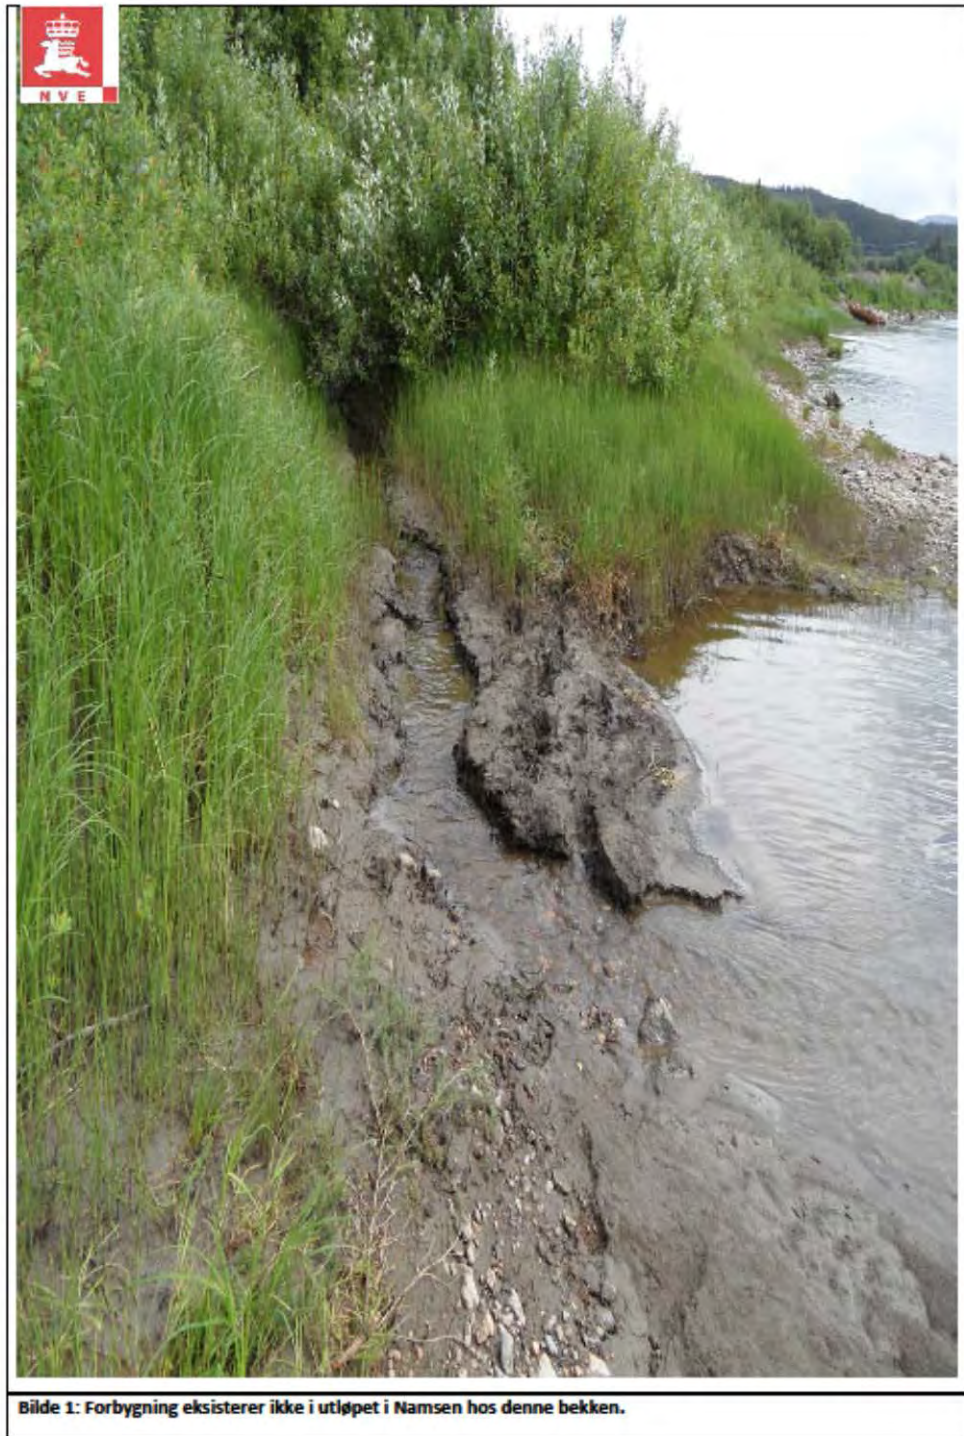
Bekk ved Litnamsen

Bilde 1: Forbygning eksisterer ikke i utløpet i Namsen hos denne bekken.

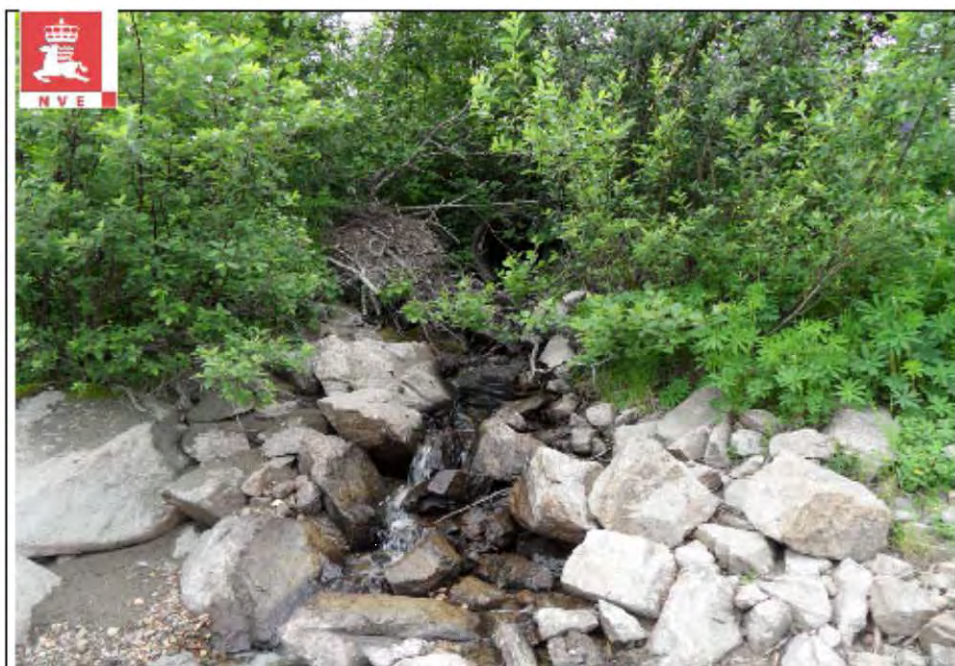
## Sagdalsbekken

| Andre kommentarer | Den nederste rørskjøten i betongkulverten har løsnet fra ovenforliggende rør, det ligger nå en åpning (sprekk) mellom skjøtene på ca. 5 - 10 cm. Noe av bekkevannet drenerer ned i grunnen via denne åpningen. |

Bilde 1: Bratt stigning opp fra elva opp til delvis ødelagt kulvert. Elv ligger 2m nedenfor bildekant.

| Evt. Tiltaksplaner fra<br>NVE | Tiltak er nødvendig. Forbygningen er høy og krapp, det eksisterer ingen terskler eller kulper fisken kan benytte seg av for å komme seg opp og inn i utløpet på kulverten. Denne kulverten er til dels defekt, har for lavt vannspeil og lekker vann ved skjøt til siste betongledd. Ideelt sett åpnes dette partiet opp, for så å bygge en liten bru over bekken. Vegen over brukes kun som gårdstransport mellom de to åkerne. Den krappe gradienten består av 3m stigning på omtrent 8m frem til kulvert. Denne bør jevnnes ut ved å starte utløpet lenger oppstrøms. |
