Kartlegging av bunnforholdene i Steinkjerelva, Figga og Oгна

August 2006

1: Innledning

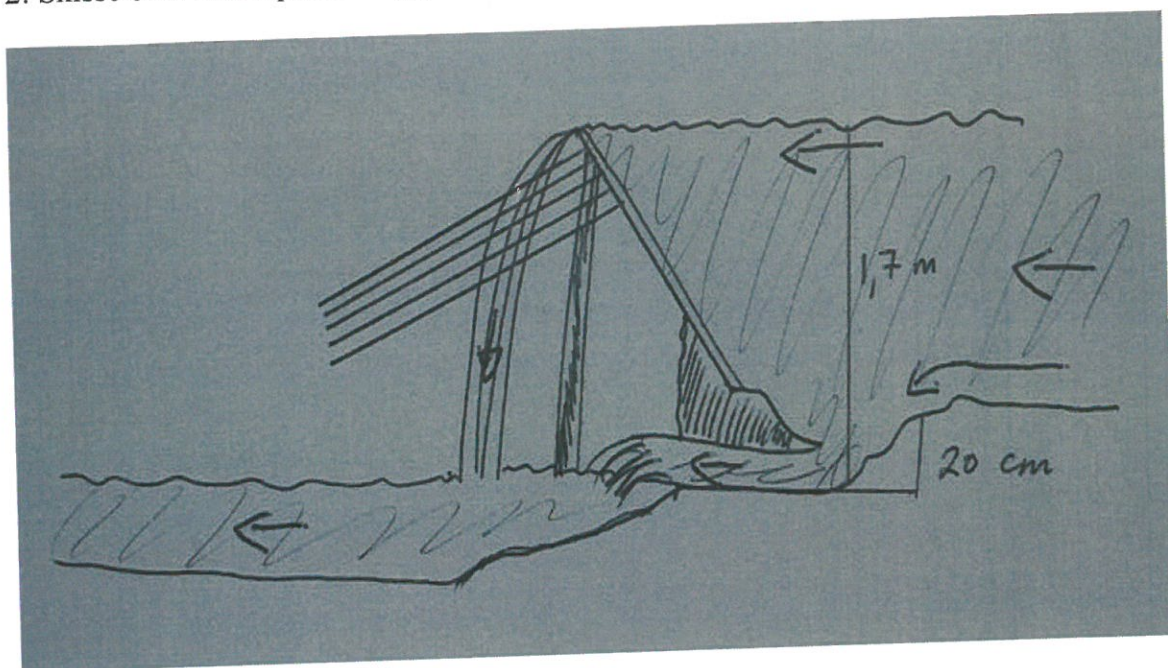
2: Skisse over Fiskesperra i Figga med skade

Ved undersøkelsen av fiskesperra i Figga viste det seg å være et hull med diameter 40 cm under ”forhuden” (se illustrasjon senere i rapporten) på sperra. Fallhøyden mellom bunnen av hullet på oversiden av sperra og utløpet på nedsiden av sperra ble målt til 20 cm. Vannhastighet ble ikke målt men ble anslått til å være for stor til at juvenil fisk kunne passere på den vannføringen som var under kartleggingen. Voksen fisk ville trolig kunne passere gjennom hullet i fiskesperra.

Ved undersøkelsen av fiskesperra ble det oppdaget et stort hull midt på sperra, like oppstrøms for "forhuden" Hullet var formet som en trakt og ble målt til 1,20 meter i overkant og 40 cm nederst der vannet rant ned. "Fallet" mellom der vannet ble sugd ned på oversiden av fiskesperra til utløpet på nedsiden av sperra ble målt til 20 cm. Det ble ikke foretatt noen måling av vannhastigheten men på vannføringen 30.06.2006 til 02.07.2006 ble vannstrømmen antatt å være for sterk til at juvenil fisk kunne ta seg igjennom hullet. Voksen fisk ville trolig kunne forsere åpningen under fiskesperra. I og med at det ikke tidligere er utført noen undersøkelser av fiskesperra under vann er det umulig å si noe om hvor gammel denne skaden kan være.

Funnet av en stor skade på fiskesperra i Figga viser at det her er behov for en kontinuerlig overvåkning av fiskesperras tilstand både over og under vann. Skaden som ble funnet under Faun Medias kartleggingsarbeid kan ha vært av en slik karakter at voksen, infisert laksefisk kunne ha passert gjennom hullet i sperra.

Ved reparasjon av fiskesperra ble hullet først fylt med stor stein slik at hele "gropa" ble fylt igjen. Videre ble det lagt en dobbel presenning som dekket ca 1 meter ut til sidene fra der hullet hadde vært. Presenningen ble videre steinlagt med flat skiferstein for å hindre videre erosjon ved lekkasjer.

Reparasjonen av fiskesprra viser ser å fungere (04.08.2006) men det anbefales at man følger opp skadestedet for å se om skaden kan gjenoppstå. Videre anbefales det å utføre noe videre sikringsarbeid for å forhindre at tilsvarende skader kan oppstå i framtiden. Dette kan f.eks gjøres ved å steinlegge nedre kant av "forhuden" med grov byggestein, tilsvarende den som blir benyttet til å bygge opp veiskuldre.

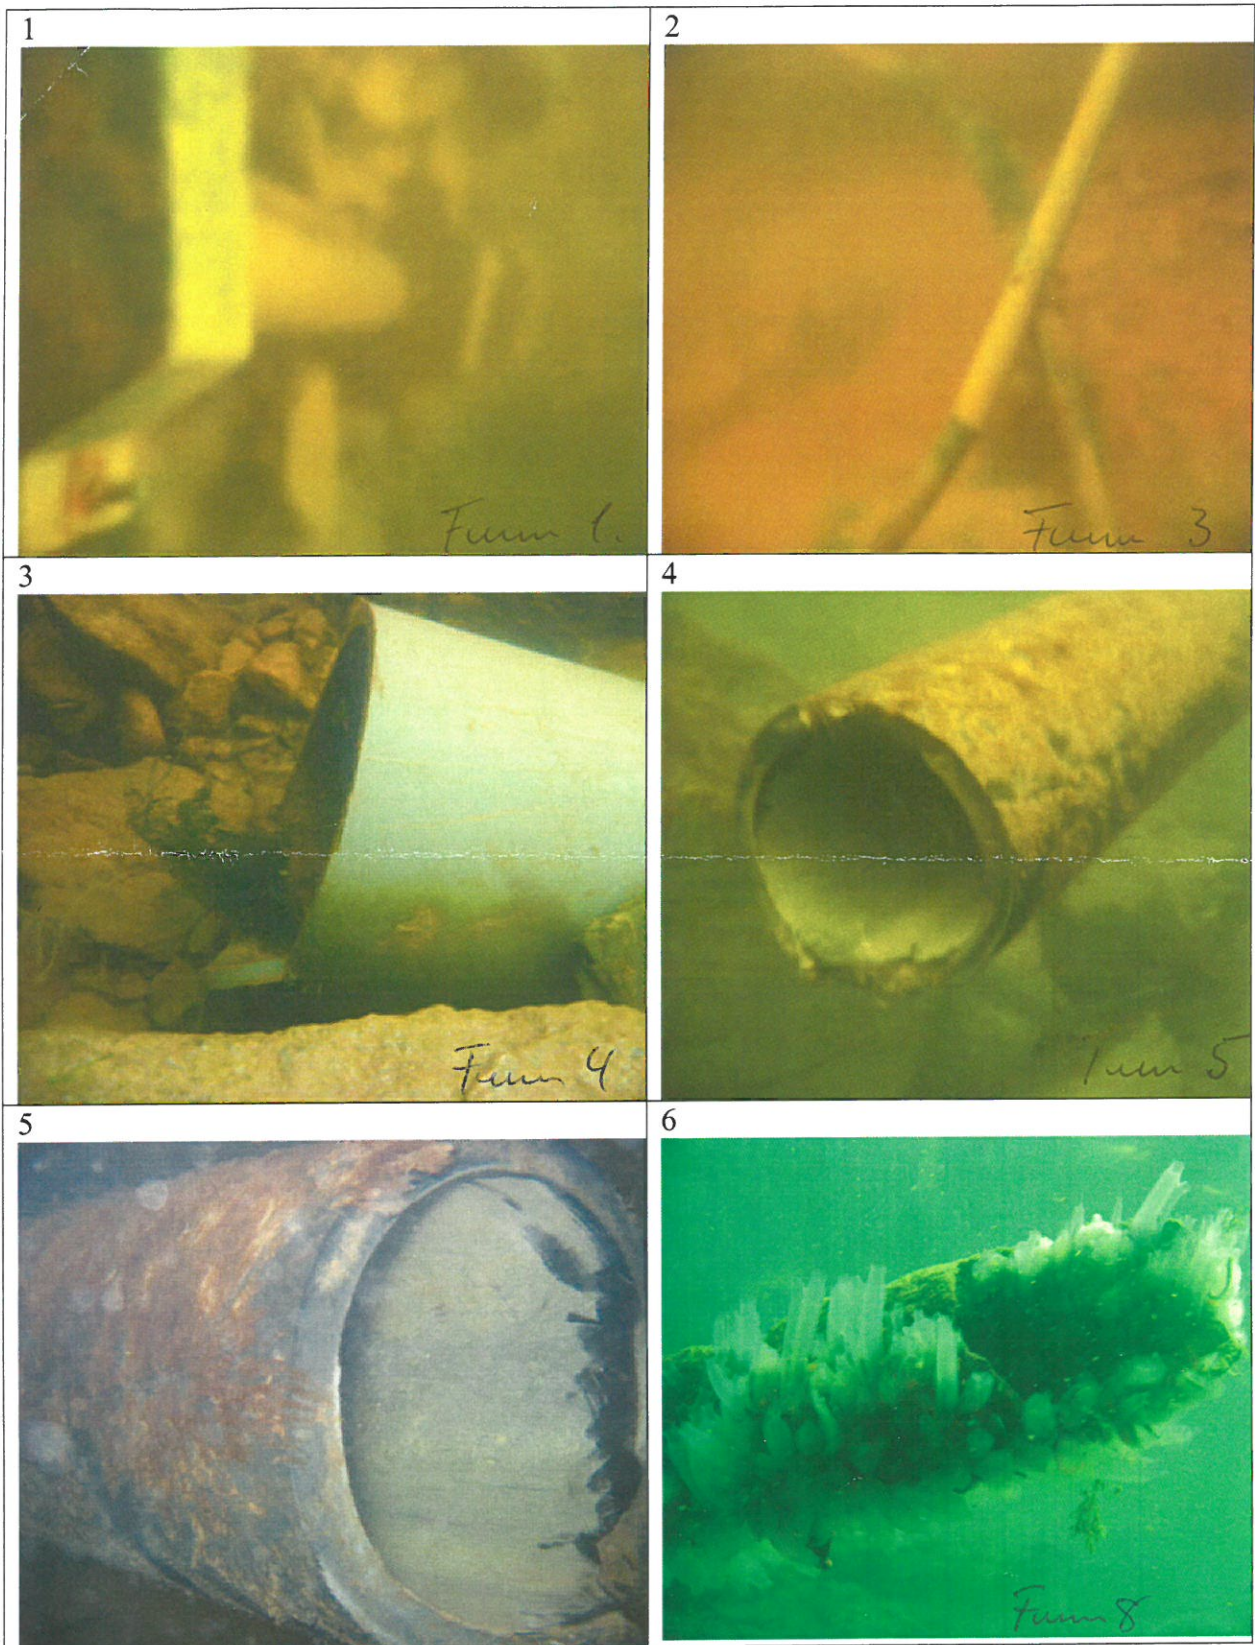
Vedlegg 3: Bilder fra Kartlegging av Steinkjerelva og Fiskesperra i Figga

Bildene 1-8 viser funn i utløpet av Steinkjerelva. Se beskrivelse tidligere i rapporten.
Bildene 9 og 10 viser hullet på nedsiden av Fiskesperra i Figga.

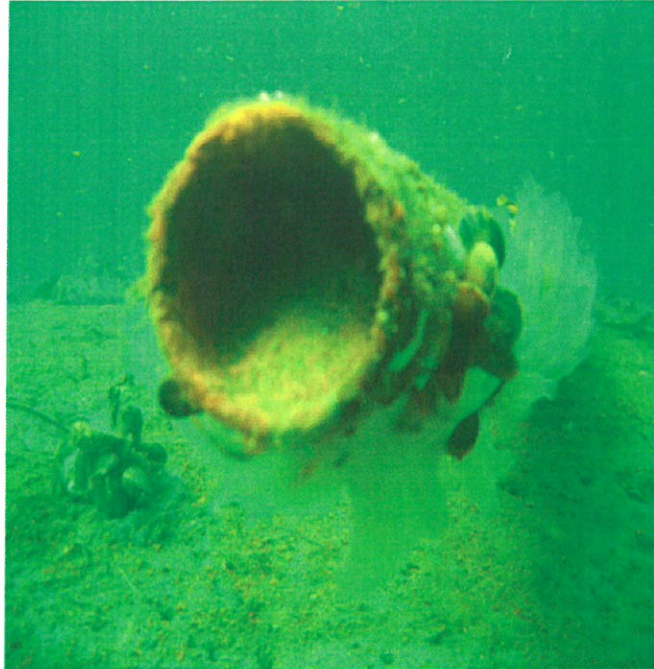
7

2 stk. åpne kloakkrør med diameter 40 cm. og 35 cm. Dyp 2,5 og 3,5 m. Utslipp nylig. Svært gode skjulesteder for juvenil fisk i og omkring rørene.
Bør fjernes/plomberes hvis ikke i bruk.

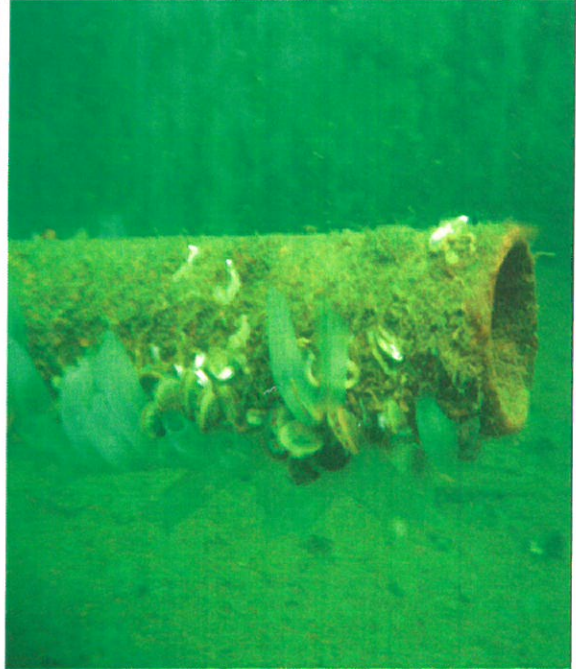
8

Røråpning med diameter 12 cm. Dyp 6 m. Beliggenhet er ved det store kaianlegget i indre hjørne mot midten. Røråpningen ligger rett utenfor stigen. Trolig for stor salinitet for juvenil fisk.
Bør plomberes
