Kartlegging, Elvemusling
(*Margaritifera margaritifera*)
Etter kloakkutslipp I Steinkjervassdraget.

Ole Anton Røyne
Steinkjer 2014

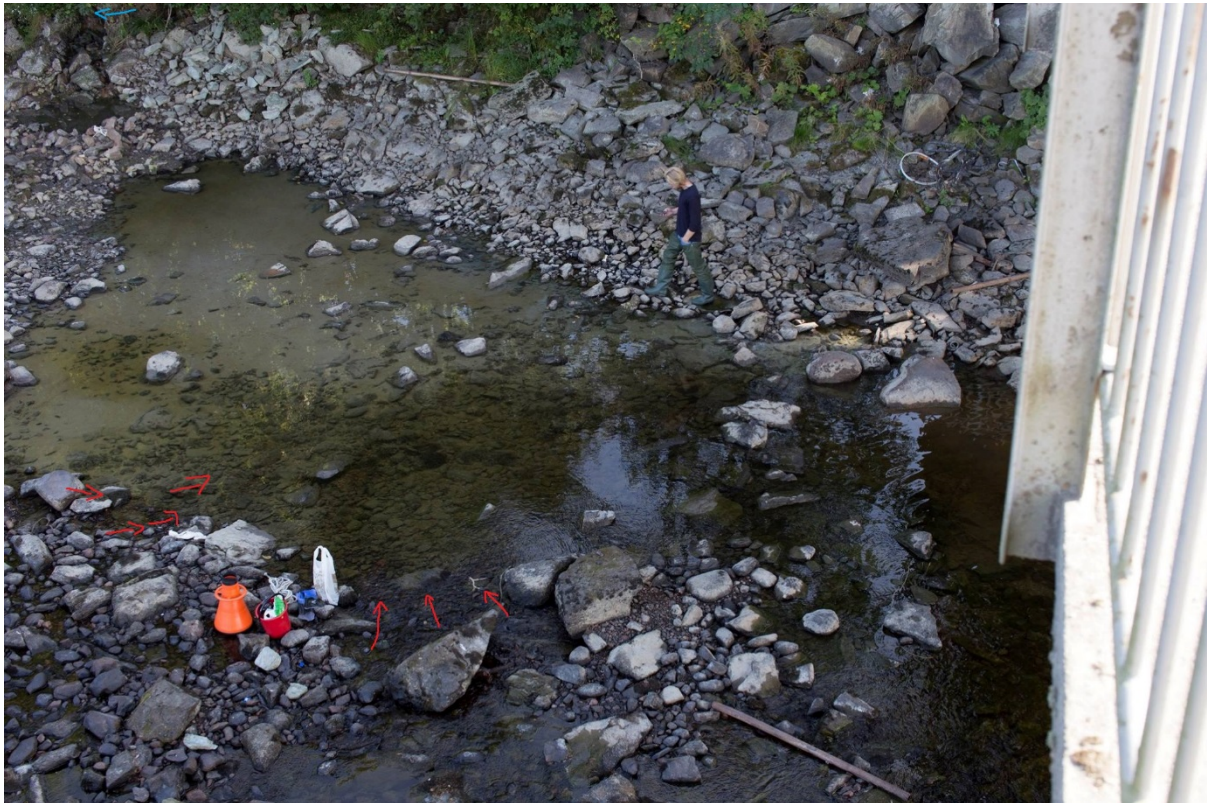
Oversiktsbilde som viser den lille «dammen».

I det aktuelle tidsrommet var det særs. Lite nedbør og vannstanden var på et minimum. Noe som førte til ytterligere skadelidelse for muslingene. (Blå pil viser hvor avløpsrøret er plassert og røde piler viser hvor det strømmer friskt oksygenrikt vann fra vassdraget.)

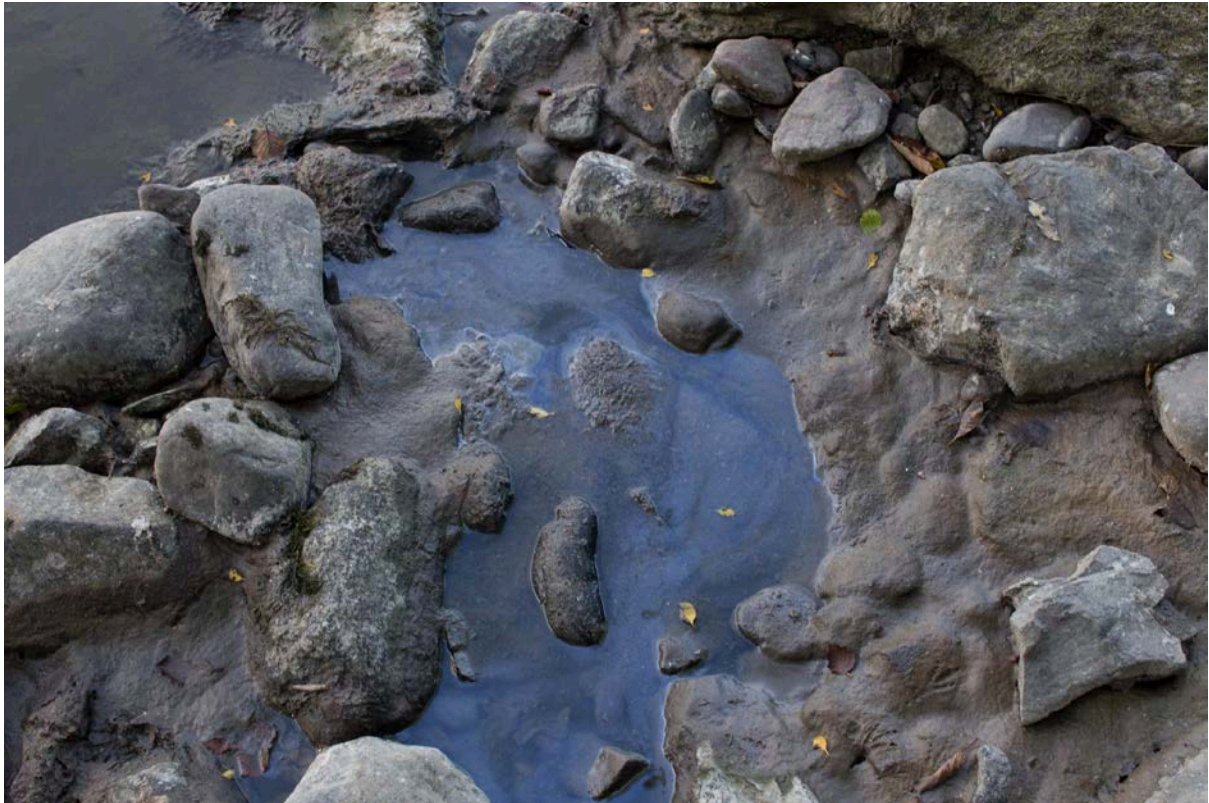
Når jeg overtok arbeidet var det allerede plukket opp ca. 800 døde elvemuslinger av Andreas Wæhre fra den aktuelle plassen. Ingenting var gjort fra kommunens side i forhold til opprensing av slammet. Dette skulle gjøres dagen etter, den 18.09. Dette innebar en viss risiko da jeg ikke hadde oversikt over hvordan oppsugingssystem kommunen akttet å bruke til arbeidet og dette kunne føre til at muslinger kunne bli sugd opp og kartleggingen ville dermed bli feil.

Samme dag, den 17.09 fortsatte jeg som sagt jobben med opptaking av døde individer.

Det ble anslått at skadens omfang ville ende rundt 1000 individer. Jeg forstod etter hvert at skaden var større enn som så. Da arbeidsdagen var over hadde jeg plukket ca 200 døde individer og vi var oppe i totalt ca 1000. Det ble tatt vannprøve samme dag.

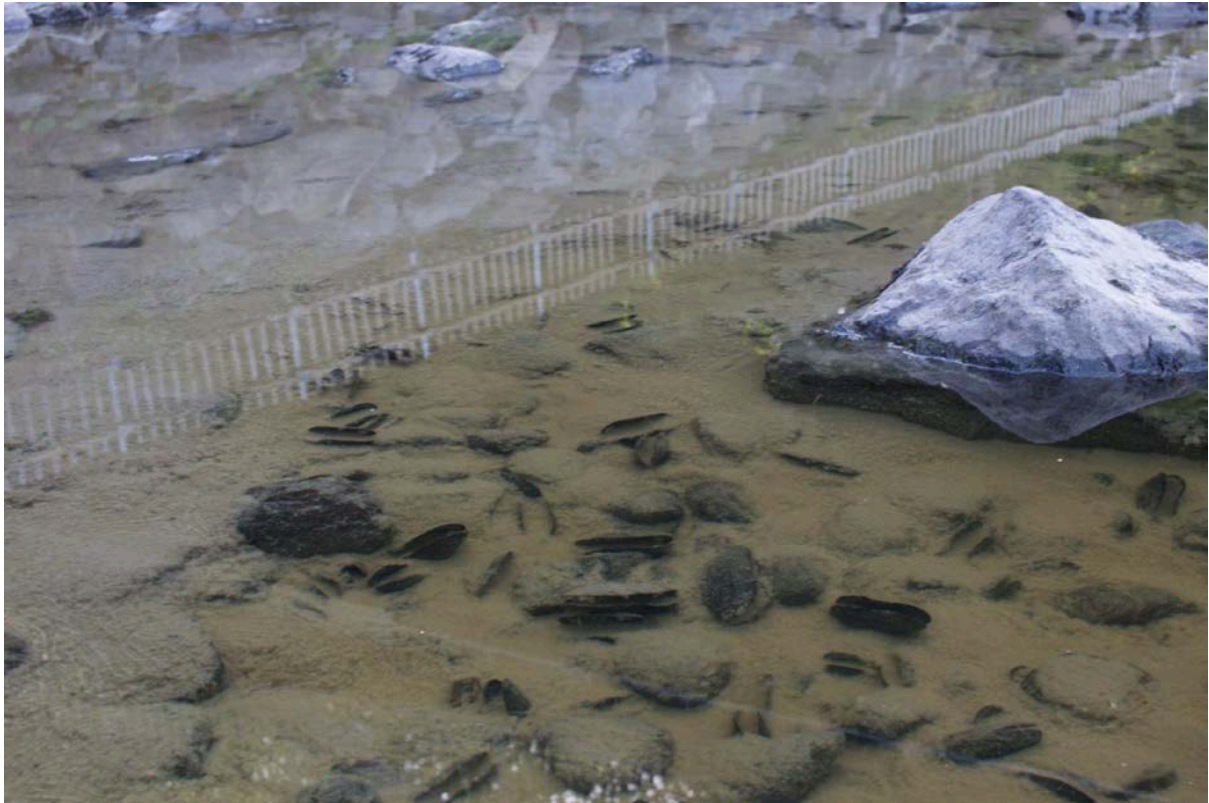
Dagen etter var kommunen på plass og rengjorde slam. Dette var et meget slett arbeid hvor det i hovedsak var fjernet noe slam rundt vannspeilet i den lille dammen. I selve dammen var avslammingen fraværende.

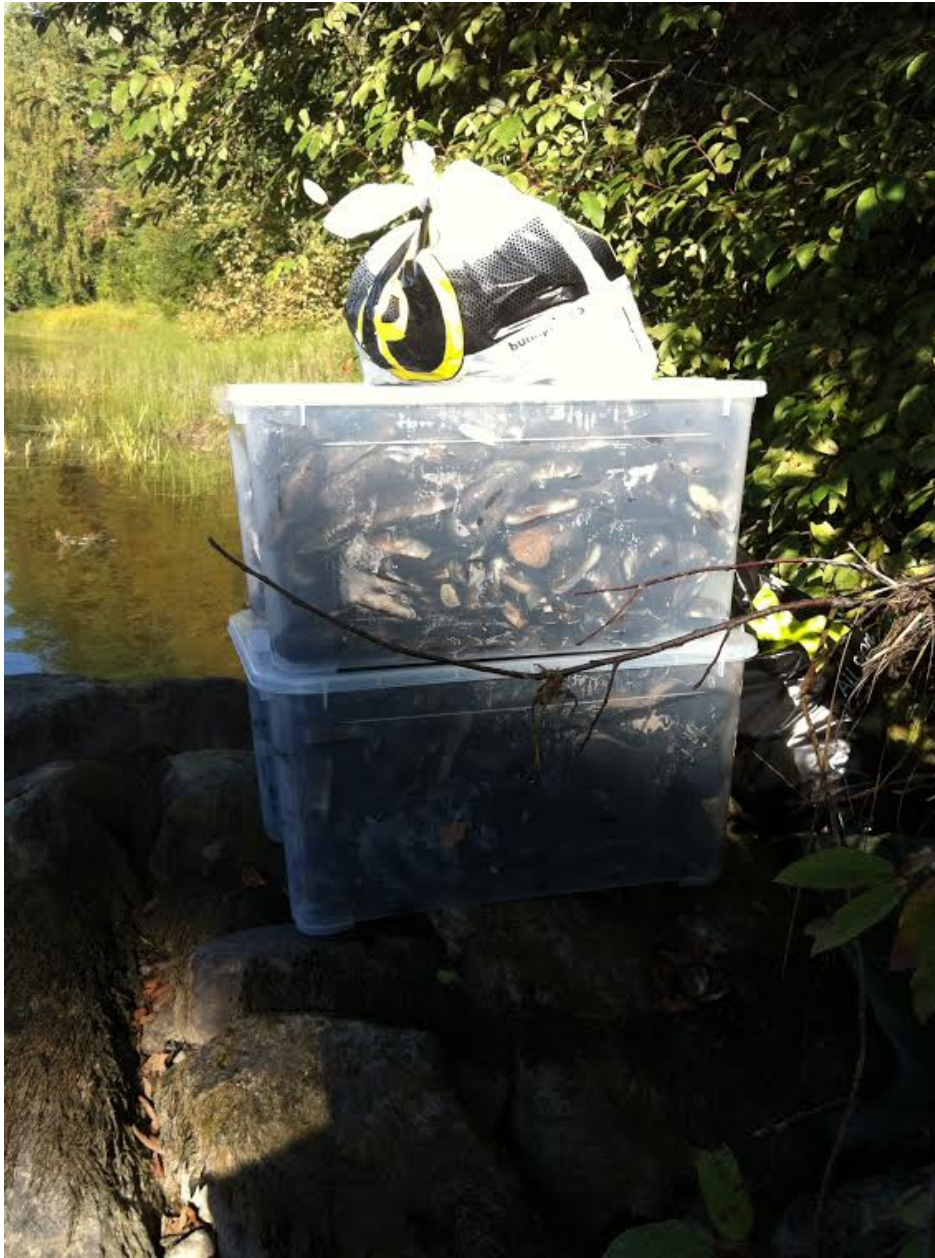
Muslingene ble deretter fryst ned for å lengdemåles ved senere tidspunkt. (Her et bilde av halvparten av de forgiftede muslingene)
