# Overvåking av elvemuslinger i Kvernsjøelva, Indre Fosen

*Jurgen Wegter 2019*

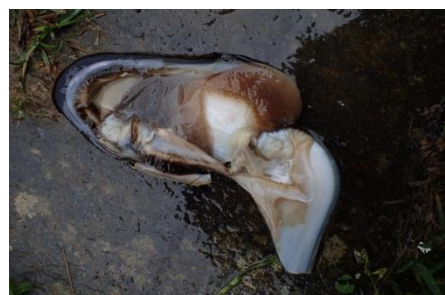
Ikke langt fra veien fører en sti (opprinnelig den gamle veien mot Hermstad)) innover og krysser elva. I sommer ble gangbroen fornyet. Like etter ble det funnet en død musling med knust skall i bekken. Det er usikkert om noen har tråkket ned i bekken i forbindelse med arbeid med broen eller om noen intensjonelt har åpnet muslingen. Skaden tyder kanskje mest i retning av sistnevnte.

Figur 2 Død musling med ødelagt skall

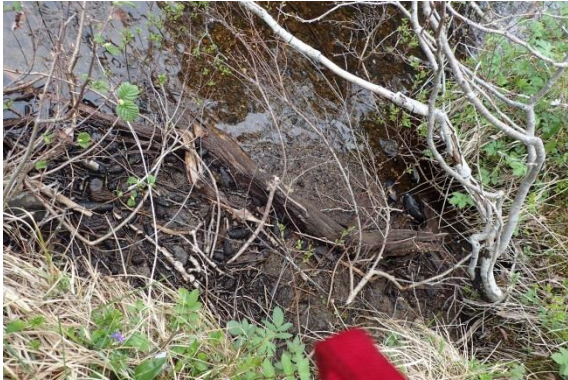
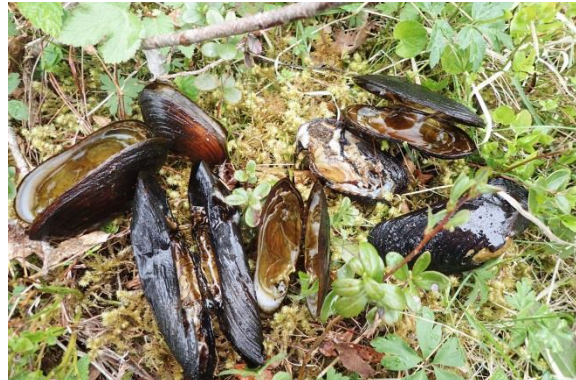
Figur 3 Funn av seks tomme skall i en liten naturlig vik

Litt lenger nedstrøms fra broen ble det funnet en mindre samling med tomme skall (6 stk), for det meste oppløst, i en liten naturlig vik i bekkefareet. Det virker som dette er et naturlig sted for tomme skall å havne under stor vannføre.

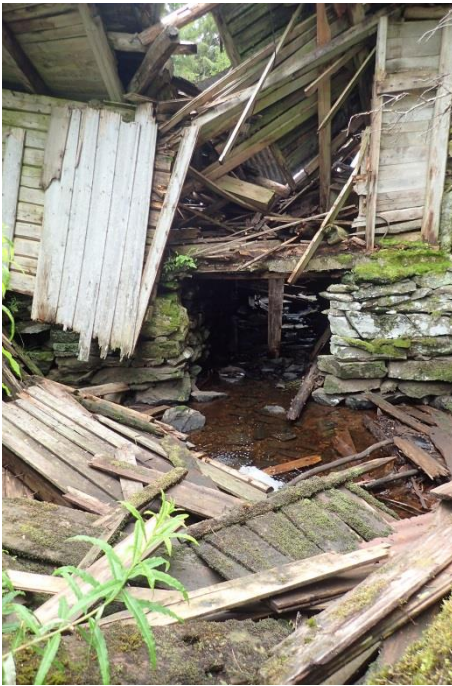
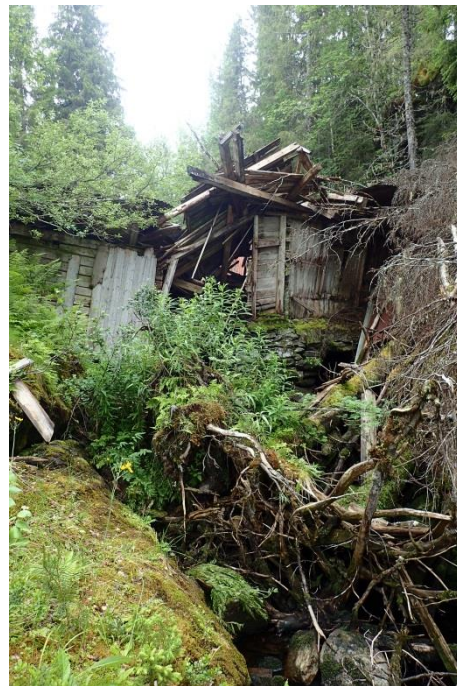
Det gamle kvernhuset har i nyere tid rast sammen noe som har gjort at mye plank og tømmer har havnet i elva. Under feltarbeid i 2019 ble det fastslått at dette stedvis danner vandringshinder for ørretbestanden som finnes her. Fra elvas innløp ved store kvensjøen til nedenfor fossen finnes mange rester etter rørgang ifm vannturbiner som ble etablert her under 1900-tallet og ulike kvern fra både eldre og nyere tid. Det ble bl a funnet grunnmur etter et eldre og mindre kvernhus samt en mindre møllestein. Nyere tids inngrep har ført til at innløpet som er begrenset og har fall fra sjøen fremstår som et hinder for ørreten å komme tilbake til sjøen fra elva. Videre ligger restene etter rørgangene (jernringer og plank) stedvis i elva .

Figur 5 Ruinen etter kvernhuset

For å åpne opp løpet under ruinen ble det fjernet en del plank/tømmer i sommer. Dette arbeidet bør følges opp fortløpende siden det ved stor vannføre lett kan tettes igjen. Ruinen er ustabil. Et større ryddearbeid er på planstadiet.

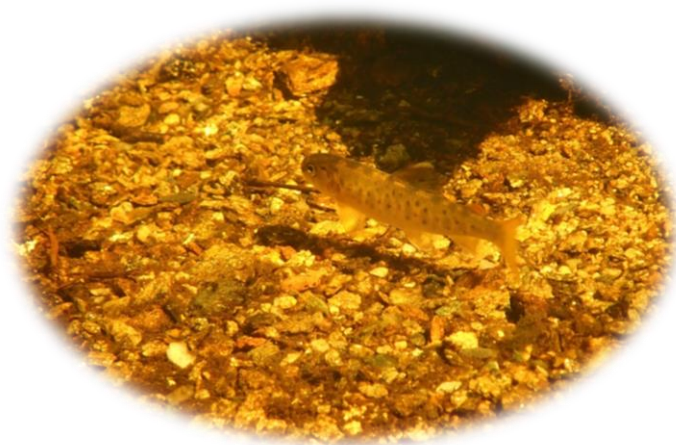
Det har blitt påvist en del ørret i bekken(se bilde) under feltarbeid, men både innløp med fall, ruinrester og fossen nedenfor danner et system hvor det er begrenset for vandring.

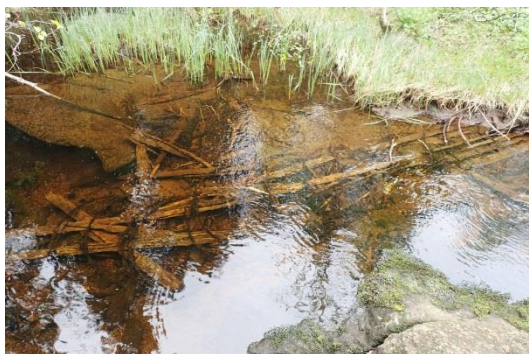
Figur 6 Rester etter de gamle rørgangene til kraftverk og mølle

Også restene etter rørgangene kan stedvis fjernes fra elva for å gjøre elvegrusen tilgjengelig for muslingene.
