## Notat elvemusling Borgelva 250822

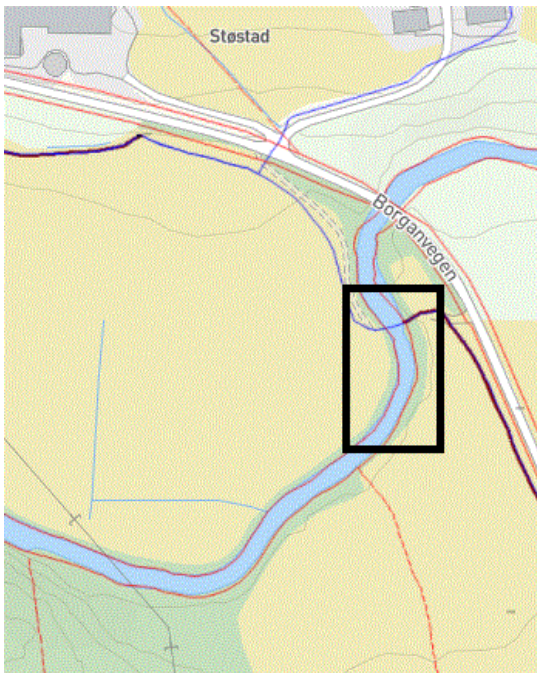
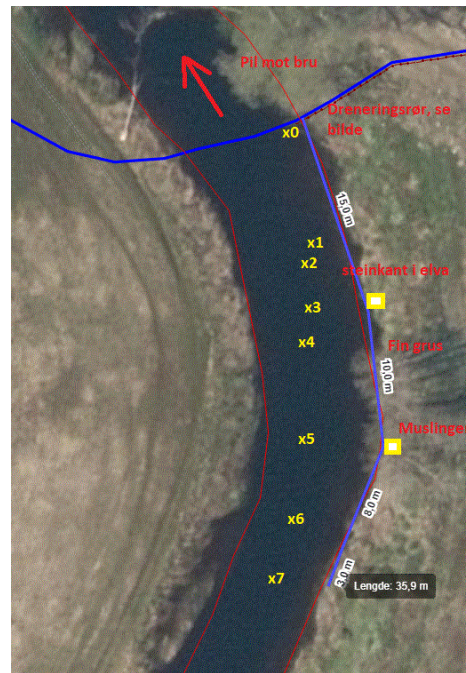
Dreneringsrøret vist på bildet er utgangspunktet for innmålinger. Vannledningen ligger i samme grøft (se kart/flyfoto)

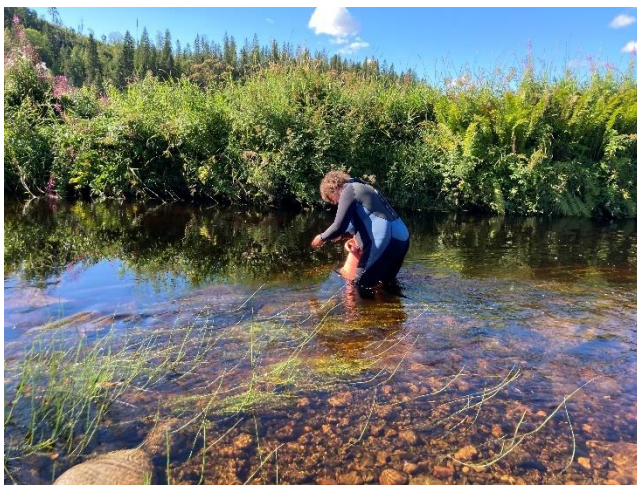
Sted X1

Dybder og utgangspunkt 230822	Ca dybde	Mengde musling pr m2
X0	-	Utgangspunkt er dreneringsrøret på den siden av elva mot E6 (østside av elv)- markerer også hvor vannledningen går over elva. Se flyfoto/bilde
X1	50	
X2	100	
X3	80	
X4	50	Fin grus i elven
X5	110	5-10 (hele bredden av elva)
X6	100	5-10 (hele bredden av elva)
X7	200	For dypt
