**Rapport nr 4 – 2007**

**Sjøaurebekker i Verdalsvassdraget**  
**Rapport fra undersøkelser av fisk og forurensning i 2005/2006**

**Fylkesmannen i Nord-Trøndelag**  
**Miljøvernavdelingen**

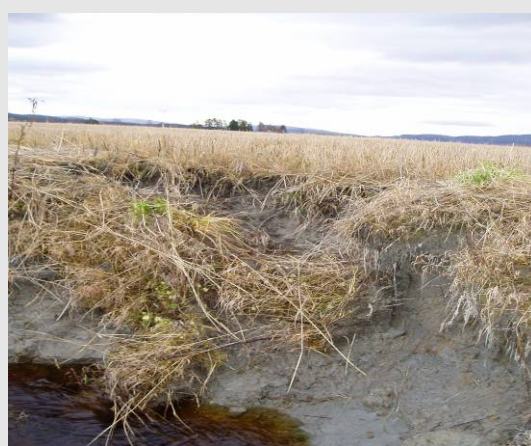
Mangel på kantvegetasjon fører til erosjon og tap av dyrka mark.

Dyrka mark går helt ut til bekkekant. Hadde vært en fordel å sette igjen et vegetasjonsbelte mot bekken for å binde opp bekkekanten og hindre utskridning av masse. Steinsetting av bekken på de mest utsatte plassene bør vurderes. Forurensningstilførselen til bekken må reduseres.

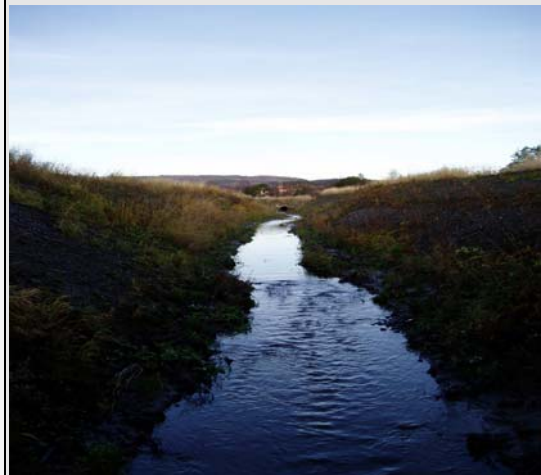
Bekken graver seg ned i terrenget.

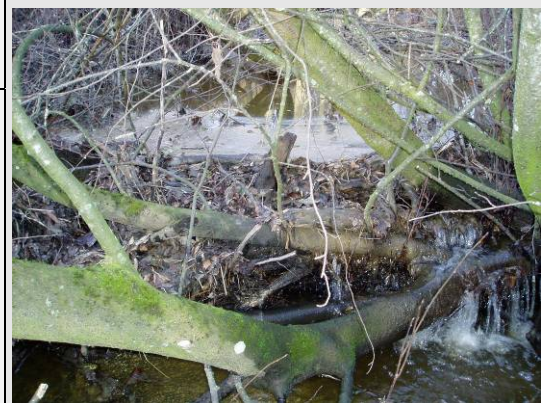
I nedre del av bekken er det en del utglidninger av masse og trær. Bekken er sperret av og hindrer oppgang av fisk. Sperren er av betydelig karakter.

Vandringshinder like ovenfor utløpet til Verdalselva.

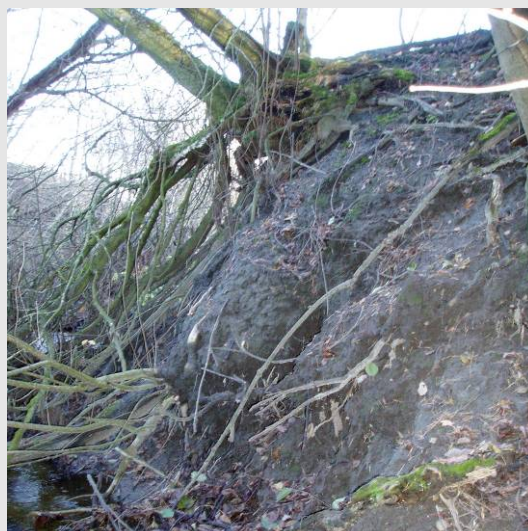
Erosjon har blottlagt røtter på trær som er i ferd med å legge seg over bekkeløpet.

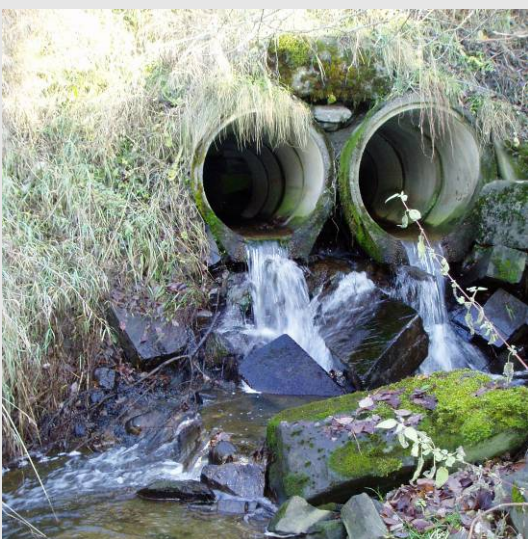
Kulverten i riksveien er dårlig tilpasset gytevandrene sjøaure.

For å få bekken til å fungere som en sjøaurebekk må oppgangsmuligheten for fisk forbedres. Terskelen ved utløpet må forandres og bekken må heves ved kulverten i RV. 757 for å få en videre oppgang. Videre bør bekkeløpet ved museumsområdet åpnes. Bekken må ryddes og store trær bør fjernes fra bekkekanten for å hindre utsklidninger og sperring av bekkeløpet.

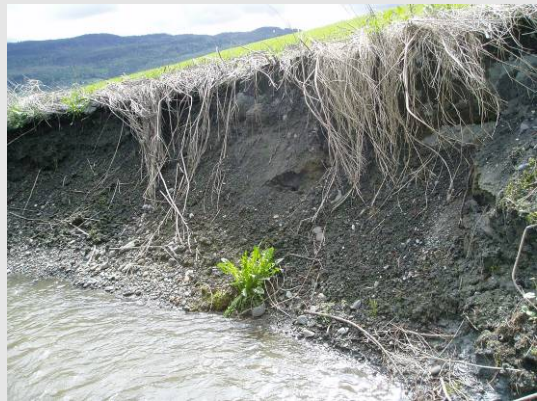
Bekken graver i dyrka mark.

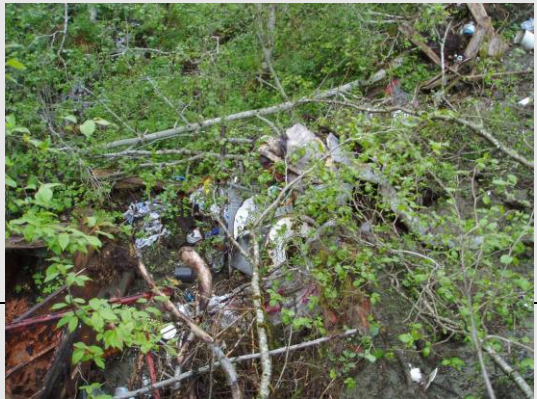
Søppelfylling som er avdekket etter flommen 2006

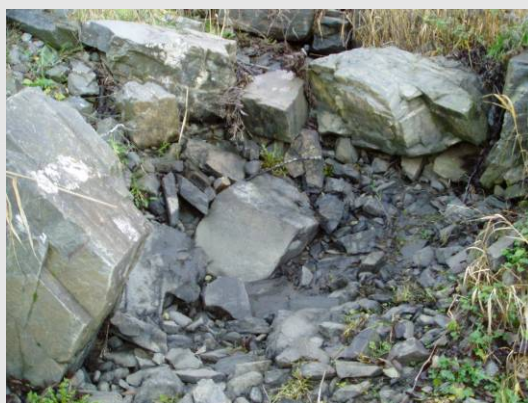
Eklobekken er 2,1 km lang og er delvis gjenlagt og delvis åpen. Bekken har i dag en fiskeførende strekning på ca. 200 m som stopper i fisketrappen ved riksvei 757. Fisketrappen har en funksjonsfeil slik at vannet lekker i gjennom bunnsegmentene i øvre del av trappen og tørregges videre nedover. Trappen fylles ikke og fisk har ingen mulighet til å passere og vandre opp til gyteområdene. For øvrig er det gjort forbygningsarbeid mange steder i bekken på grunn av betydelige forekomster av kvikkleire. Bekken er steinsatt i utløpet. Steinsettingen er ikke blitt gjort på en tilfredstillende måte og gjør det vanskelig for fisk å vandre opp i bekken. Ovenfor riksvei og opp til avlingsveien er det betydelig erosjon med sig av masser og trær. Eklobekken var i 1994 meget sterkt forurensset. Vannkvaliteten i 2006 er klassifisert som meget dårlig.

Fisketrappen fylles ikke opp videre nedover.

Rydding av bekkeløpet for å hindre graving i sidene og oppgangsmuligheter for gytefisk. Fjerning av store trær på bekkkant vil være hensiktsmessig for å motvirke utsklidninger og sperring av bekkeløpet. Steinsettingen i utløpet av bekken er ikke helt gunstig for oppgang av fisk og bør utbedres. Fisketrappen ved RV. 757 må forbedres for at gytefisk skal kunne passere. Det ble observert en del søppel fra husholdning ved bekken like ovenfor RV. 757 som bør fjernes. Forurensningstilførselen til bekken bør reduseres.

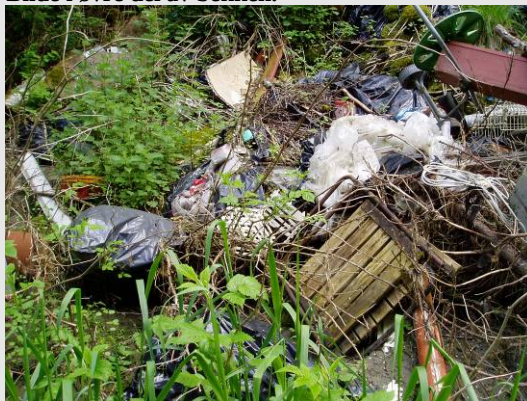
Privat søppelfylling ved bekken.

Bekken må ryddes for søppel, og innholdet av dødt trevirke i bekkeløpet bør reduseres. Spesielt fra midtre del og opp til den naturlige fiskesperren. Forurensningstilførselen må reduseres betraktelig for å bedre vannkvaliteten.

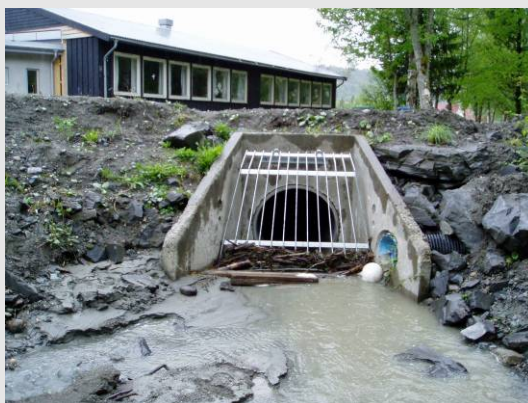
Nedre del av bekken er lagt i rør ca. 250 meter og vil være et usikkermoment med tanke på gytevandring. Strøristen ovenfor røret kan være vanskelig å passere for fisk i og med at trevirke demmer opp foran risten. Røret ligger for høyt i utløpet i forhold til elven med tanke på gytevandring.

Trevirke samles opp foran strøristen.

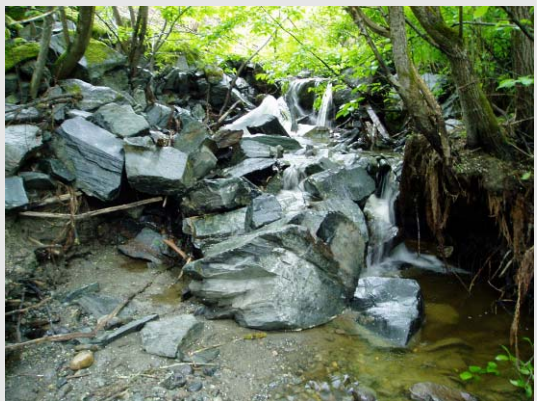
Etter flommen vinteren 2006 har bekken senket seg ved steinsettingen nedenfor kulverten i riksveien. Senkingen har dannet en terskel som stenger for videre oppgang av gytefisk.

Bekken har senket seg nedenfor steinsettingen ved riksveien etter flommen i 2006.

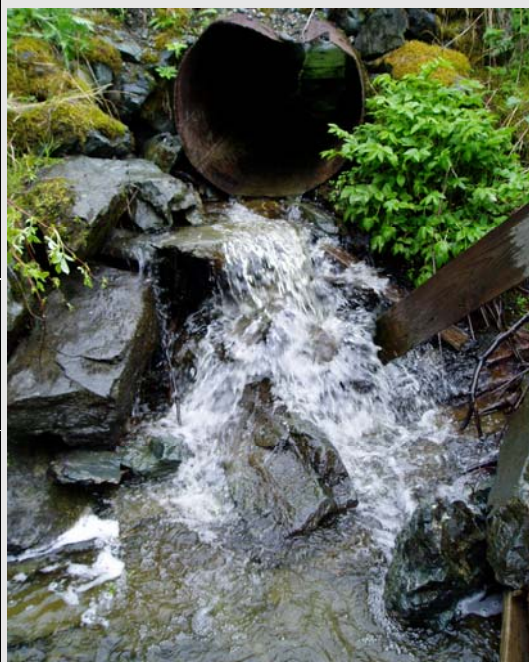
Oppgangsmuligheten for fisk til bekken er dårlig vurdert ut i fra den høye terskelen ved utløpet. Dette er trolig årsaken til at det under fiskeundersøkelsen ikke ble registrert fisk på bekken.

Bekkeløpet bør heves nedenfor kulverten i riksveien

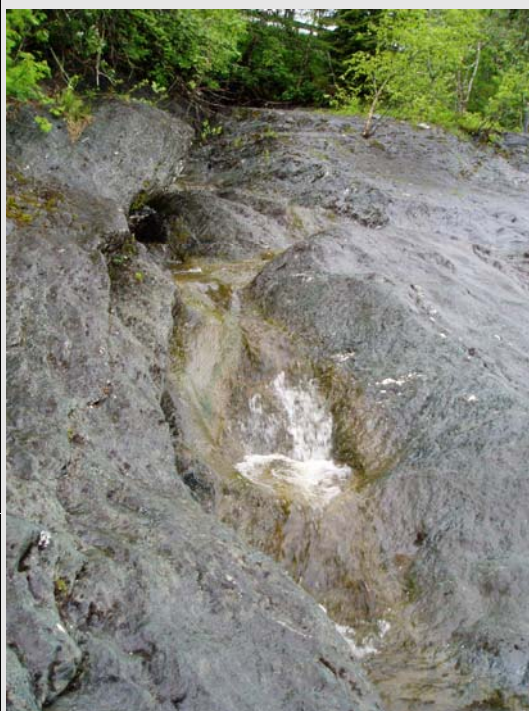
Utløpet til Kårengbekken er lite egnet for oppgang av gytefisk. Berget som laksefisk må forsere er langt og bratt. Kulverten i riksveien ligger for høyt i forhold til bekkeløpet.

Oppgangsmulighet til bekken er vurdert som vanskelig ut i fra den høye terskelen i utløpet

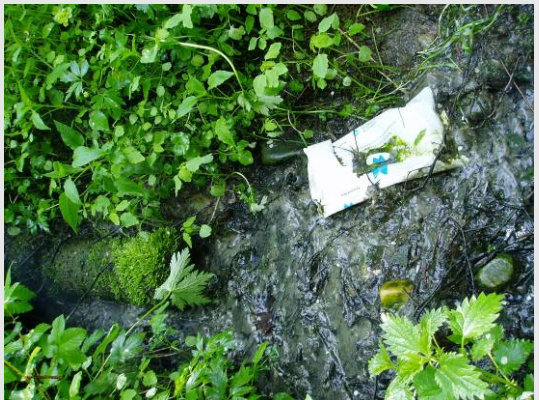
Kloakkvann fra en husstand like ovenfor riksveien føres urensset til bekken.

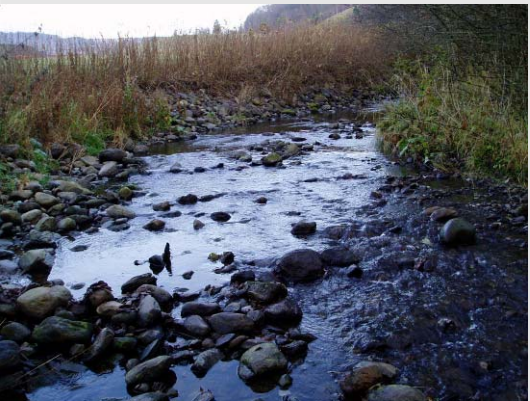
| 20. Skyta | |
|---|---|
| <p><b>Vandringshinder</b> (Fysisk hinder - udefinert)</p> <p>I bekkens nedre del er det store mengder nedfallstrær og busker som har lagt seg i bekkeløpet. Trevirket består av gran og or som sperrer av bekken. Sperringene kan hindre videre oppgang av fisk.</p> | |

| 20. Skyta | |
|---|---|
| <p><b>Tiltak</b></p> <p>Rydding av bekkeløpet for å hindre graving i sidene og oppgangsmuligheter for gytefisk. Fjerning av store trær på elvekant vil være påkrevd for å motvirke utsklidning og sperring av bekkeløp. Fjerning av rundballplast som er henlagt ved bekkekanter.</p> | <p>Skyta har gode gyteområder for laksefisk.</p> |

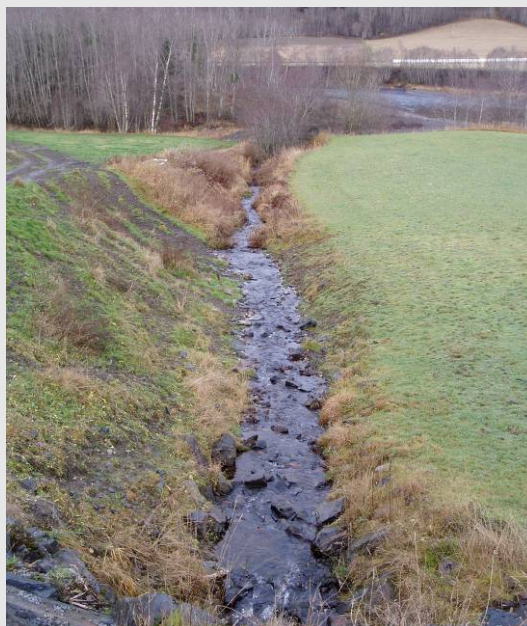
Dyrka mark går helt inntil bekkekanten.

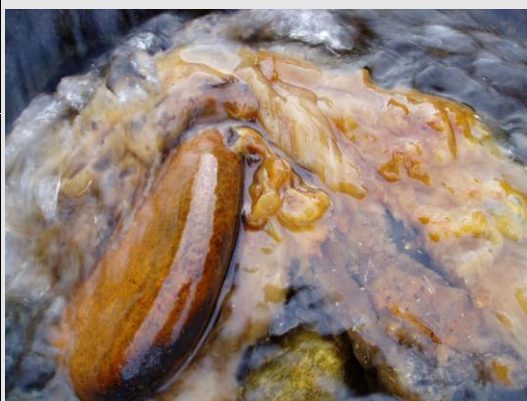
Bekkeløpet er begrodd med sopp.

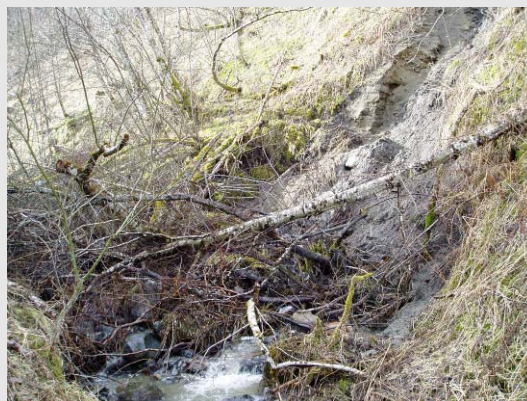
Masser og trær har sklidd ut i bekken.

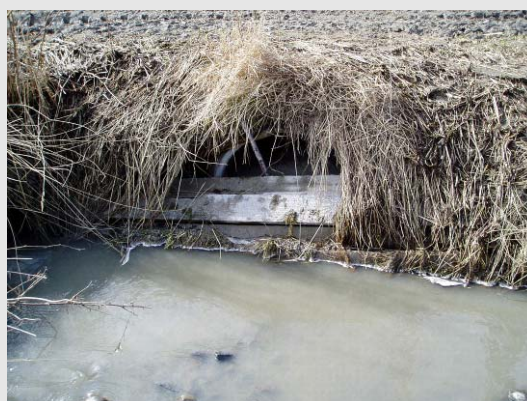
Betongdragere sperrer for kulverten.

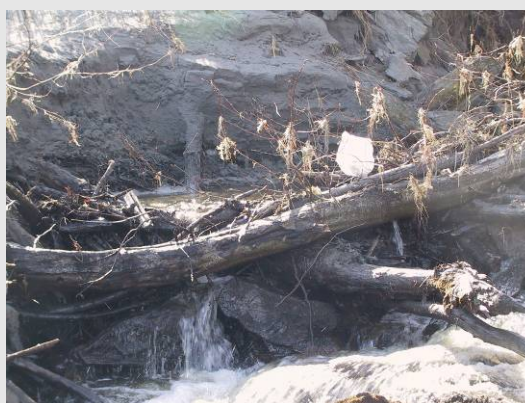
Nedfallstrær lager en terskel ved utløpet til Verdalselva.

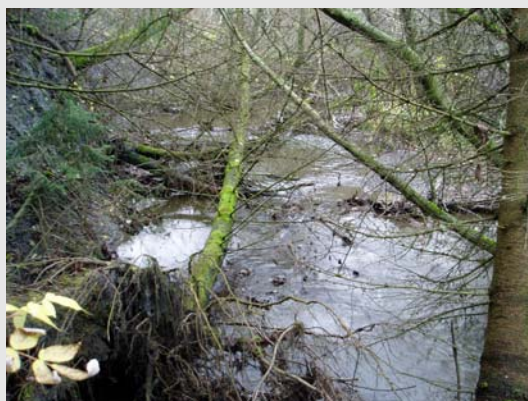
Erosjonen har ført til at trær legger seg i bekken.

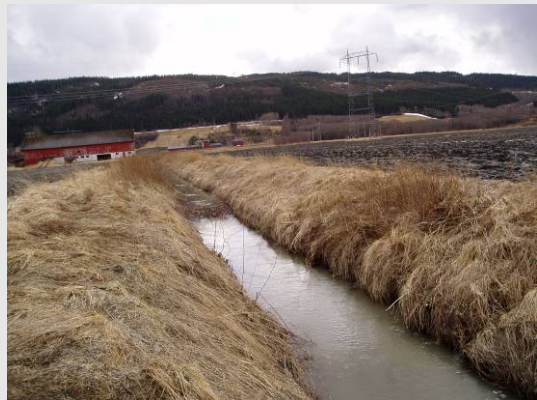
Store deler av bekken mangler kantvegetasjon.

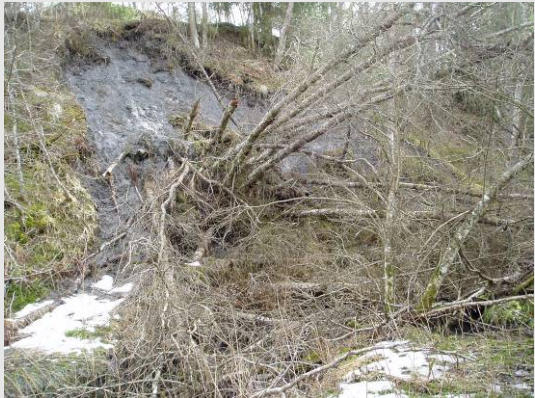
| 29. Valstadbekken | |
|---|---|
| <p><b>Vandringshinder</b> (Annet)</p> <p>Bekken har ingen vandringshinder av betydning, men det ligger en del trevirke i bekkeløpet som etter hvert kan skape problemer for gytevandring.</p> | <p>Masser og trær som er i ferd med å skli ned i bekken.</p> |

| 29. Valstadbekken | |
|---|---|
| <p><b>Tiltak</b></p> <p>Det er tidligere påvist kvikkleire på begge sider av bekken. Dette gjør at det er viktig å sette inn tiltak for å hindre utglidninger og forebygge kvikkleireras. Aktuelle tiltak kan være å rydde opp i bekken og fjerne dødt trevirke som skaper graving i sidene. Bekkedalen må renskes for søppel. Forurensningstilførselen til bekken må reduseres.</p> | |
