Vurderinger og forslag til habitatforbedrende tiltak i lakseførende del av Stjørdalselva

Rapport nr.	2014-04	Antall sider - 39
Tittel -	Vurderinger og forslag til habitatforbedrende tiltak i lakseførende del av Stjørdalselva.	
ISBN-	978-82-8312-051-6	
Forfatter(e) -	Øyvind Kanstad-Hanssen og Sverre Øksenberg	
Finansiering -	Stjørdalsvassdragets elveeierlag.	
Referat:		
<p>Stjørdalselva er et viktig laksevassdrag, med årlige fangster som enkelte av de siste 30 årene har nådd 5.500 fisk. Vassdraget er påvirket gjennom utbyggingen av kraftverkene i Meråker, omfattende sikringstiltak langs elva og et ikke ubetydelig grusuttak i nedre del av elva. Det er en klar, samlet oppfatning blant rettighetshaverne langs elva om at de ulike inngrepene i elva har og har hatt negativ innvirkning på gyte- og oppvekstområdene for laks og sjørret. Rettighetshaverne har derfor sett et behov for en helhetlig tiltaksplan for elva, som har fokus på tiltak som kan sikre og fremme bestandene av laks og sjørret i elva.</p> <p>Med bakgrunn i gjennomførte befaringer langs elva og innspill fra elveeierlaget er det foreslått tiltak for å utbedre vandringsmulighetene for fisk gjennom veikulverter i Kvernmobekken

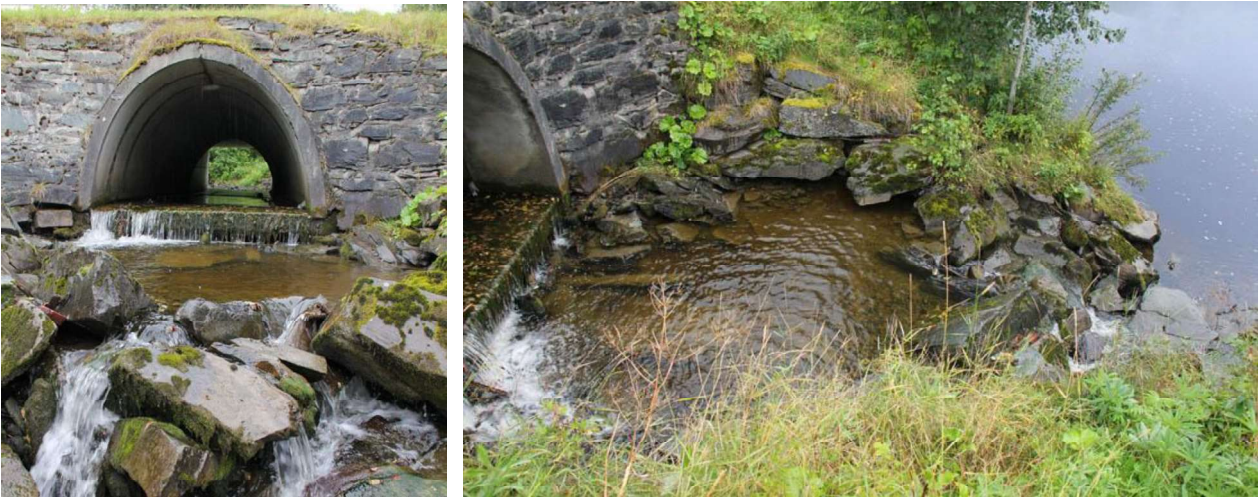
Kulvert og steinsetting mellom kulvert og Stjørdalselva utgjør trolig et vandringshinder for fisk. Kulverten har flat betongbunn som gir lite vanddyb ved lave til moderate vannføringer, og som ved større vannføringer medfører høye vannhastigheter. Høydeforskjellen mellom bunnen i kulverten og vannspeil i kulpen nedstrøms er anslått til ca. 30 - 40 cm (**figur 4**). Kulpen dannes av en 80-100 cm høy steinfylling som fisk trolig har vanskeligheter med å forser. Nivåforskjellen mellom Stjørdalselva og bunnen på kulverten er anslått å være ca.. 1,4-1,5 meter (gitt vannføringen under befaring).

Figur 4. Bildene viser Kvernmobekkens utløp gjennom kulverten, fall ved utløp i kulp og steinsetting ved utløp i Stjørdalselva.

Ved utbedring av vandringshinder fordeles fall fra kulvert til vannspeilet ved normalvannstand i Stjørdalselva på tre til fire nye kulper slik at fisk kan vandre gjennom kulverten og opp i Kvernmobekken. Den flate kulvertbunnen utbedres ved montering av lave strømbrytere slik at vanddybet økes og strømningsmønster varieres (**figur 5**). Strømbryterne kan bygges av plank som boltes fast i betongunderlaget. Ved utløpet av kulverten snevres åpningen inn slik at det dannes et mer konsentrert utløp i kulpen på venstre side sett oppstrøms.

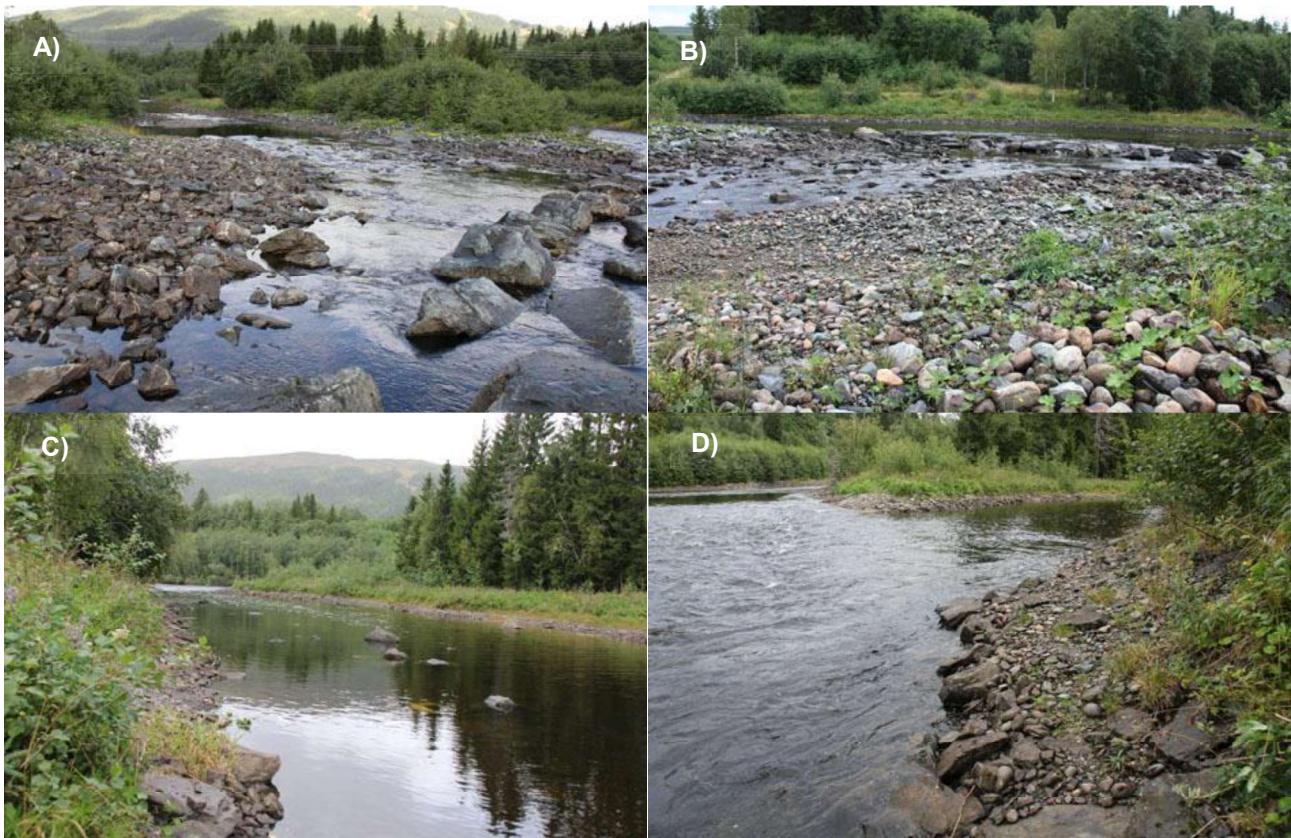
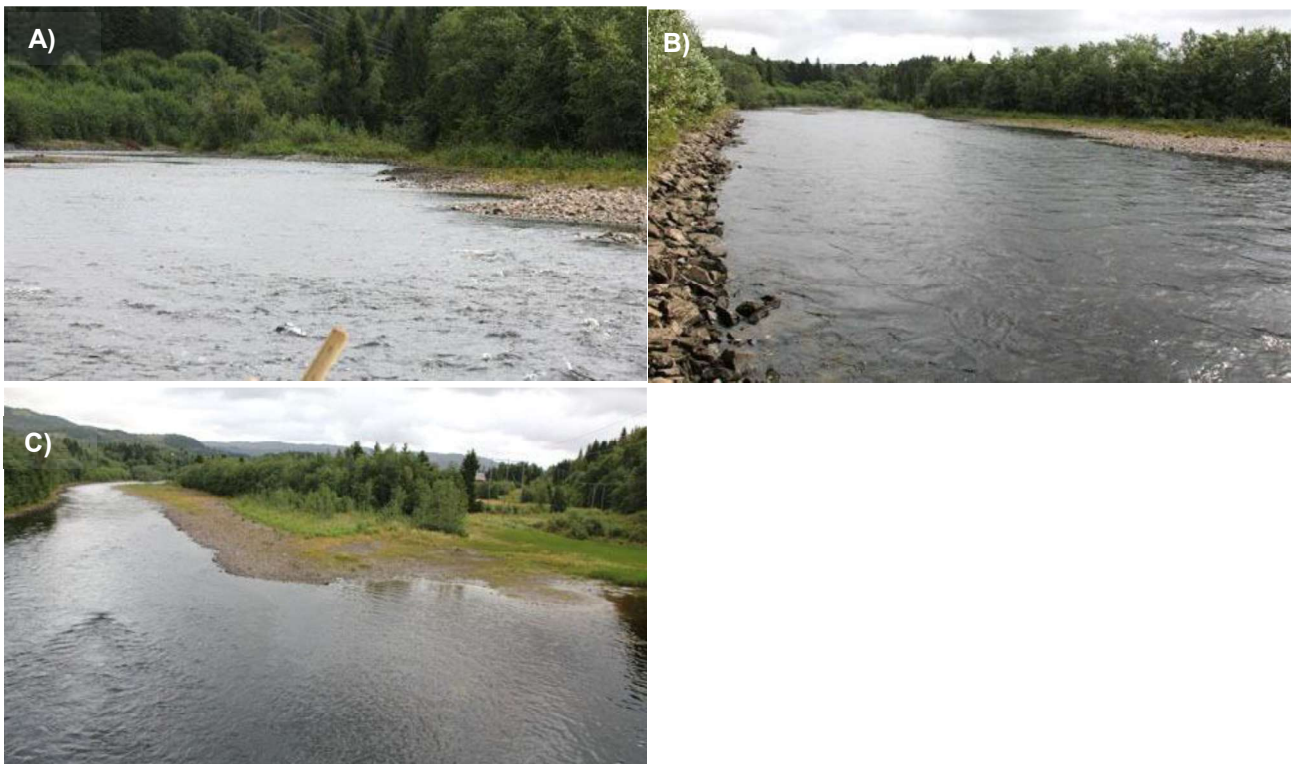
Figur 10. Bilder tatt 28. august 2013 av innløp (A og B), midtre stilleflytende del (C) og sideløpets utløp i hovedelva (D).

Figur 10. Bilder tatt 28. august av området hvor det er ønskelig flytte elveforbygning og åpne et sideløp. A) området mellom utløpet av sideløp og nytt sideløp. Øverst t.h. viser område hvor nytt sideløp starter, og nederste bildet viser området hvor sideløpet er tenkt å munne ut i hovedelva.

Innløpet justeres ved at det graves en 4- 5 meter bred kanal som følger den naturlige kurven langs søndre bredd (**figur 9, pkt. 1, figur 10 B**). Steinblokkene som ligger på rekke på tvers av innløpet (**figur 10 A og B**) fjernes delvis. Et utvalg blokker forankres ved å grave dem delvis ned i bunnsstratet i en bølgende linje fra nordre bredd opp mot den nye kanalen. Elvestein av varierende størrelse legges mot steinblokkene på både opp- og nedstrømside, med slakest vinkel på nedstrømsiden. Plastringen av sideløpet skal ha en mest mulig naturlig utforming. Omtrent midt i den nye elveøra lages et forsenket parti med grov steinmasse (30-50 cm) som toppdekke hvor vann skal renne gjennom på minimumsvannstand. Denne løsningen gir to innløp til sideløpet og sørger for større fordeling av vann ved midlere og høy vannføring. Ved høy vannføring og flom skal det renne vann over hele den konstruerte elveøra slik at sideløpet avlaster vannføringen i hovedløpet.

Den eksisterende løsmasseterskelen (**figur 10 A**) justeres slik at det dannes en mosaikk av kulper med varierende dybde og utstrekning (celleterskel) på en slik måte at fallet reduseres noe ned mot den rette krona av storstein (**figur 9, pkt. 2**). Enkelte større blokk forankres i det eksisterende grove toppdekket på terskelen for å gi økt stabilitet.

Utløpets sørside og de neste ca. 100 meter nedover er forbygd for å hindre erosjon i elvebredden (**figur 10 D**). Forbygningen flyttes slik at sideløpets utløp danner en mer naturlig vinkel på hovedstrømmen (Figur 9, pkt. 6). Ved å trekke forbygningen lenger inn på land gis elven større plass ved flom og belastningen på elvebredden blir mindre. Eksisterende forbygning som ligger under vannspeilet beholdes som bunnforsterkning. Det er ønskelig med et grunt område med stor variasjon i bunnsubstrat hvor blokk og stein bryter vannstrømmen og gir et godt oppvekstområde for fisk. Dette grunnområdet danner en «korridor» for ungfisk på strekningen mellom de to sideløpene (**figur 11 A**). For å redusere trykket fra hovedstrømmen på søndre bredd kan det anlegges en bune som vinkler hovedstrømmen noe ved sideløpets nordlige bredd ved utløpet.

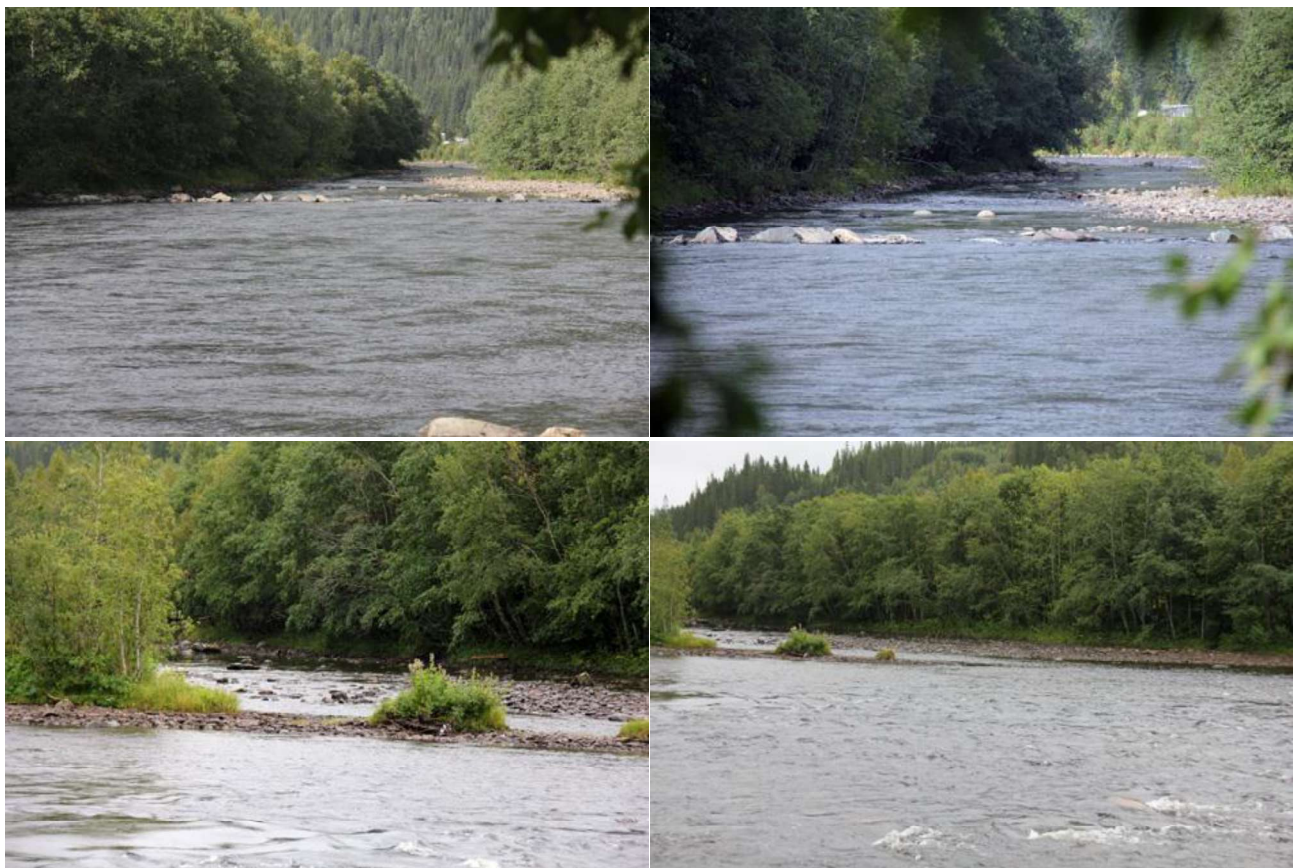
Ved utløpet av Purgatory pool/Hamilton deles elven i to løp der hovedløpet går på nordsiden (**figur 12**). Elveløpet på sørsiden er delvis avstengt av en steinranke (**figur 13**). Under befaring den 7. og 28. august var vannføring i sideløpet lav. Gytegroptellinger viser at midtre og nedre deler av sideløpet årlig benyttes til gyting (Arnekleiv et. al 2013). Habitatforholdene for ungfisk er vurdert å være gode i sideløpet, og det er påvist høye tettheter av ungfisk i sideløpet (Arnekleiv pers. medd.). Det er ikke vurdert nødvendig med tiltak for å forbedre ungfisk eller gytehabitat i sideløpet. Sideløpets innløp har en lite naturlig utforming og vannføringen i sideløpet er marginal ved liten vannføring.

Figur 13. Bilder av steinranke ved innløp (øverst t.v.), hele sideløpet (øverst t.h.), tørrfall i nedre del (nederst t.v.) og utløp av sideløpet i hovedelva (nederst t.h.).

Det foreslås ingen endringer av dagens utforming og funksjon av sideløpet, men dokumentert høy gyteaktivitet og høy ungfisktetthet tilsier at det er viktig å vedlikeholde tidligere utførte tiltak. Ved eventuelt fremtidig vedlikehold av steinranken i innløpet til sideløpet bør det vurderes å sikre noe større vannføring gjennom sideløpet ved lave vannføringer i hovedelva.

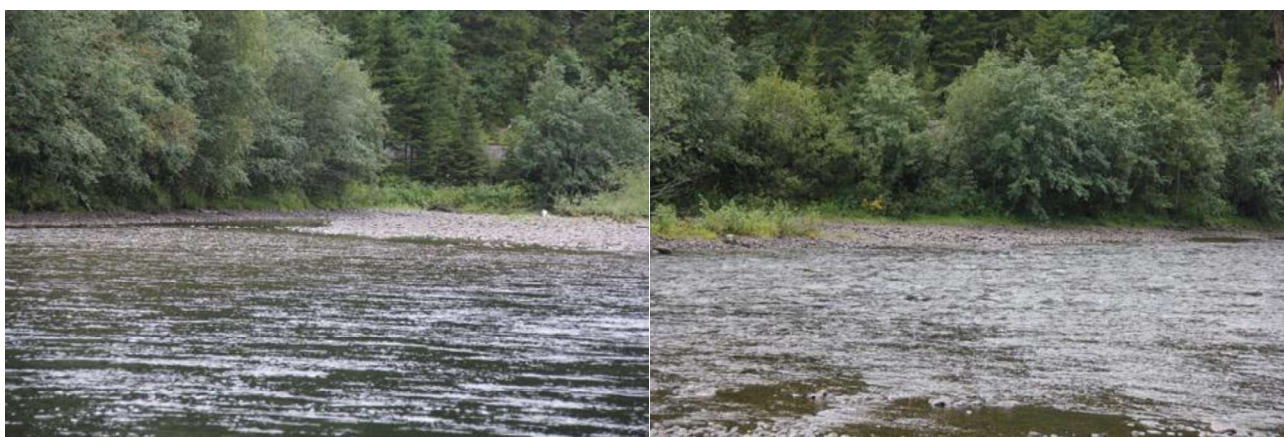
Sideløpet er lokalisert på sørsiden av elven og er 200 meter langt (**figur 14**). Sideløpet tørrlegges på normale lav sommervannføring grunnet for høyt nivå på innløp. Sideløpet er ikke vurdert med henblikk på substratforhold.

Figur 15. Bildene viser dagens innløp (t.h.) og utløp (t.v.) for et 200 meter langt sideløp nedstrøms Homepool, Renå.

En dyprenne graves i området ned mot sideløpet, og innløpet senkes slik at sideløpet sikres stabil vannføring ved laveste vannføring. Utstrekning av dypål ned mot sideløpet må vurderes i forbindelse med detaljplanlegging, men flyfoto over området gir indikasjoner på en utstrekning på 90 – 100 meter oppstrøms. Behov for habitattiltak må vurderes i sideløpet. Stedegne masser kan trolig benyttes forutsatt at massene tromles/såldes for å sortere ut finstoff. Det må tas hensyn til eksisterende gyteområde like nedstrøms utløpet, og vi foreslår derfor å la eksisterende utløp være uforandret. Tiltaket sikrer god funksjon av ca. 800 m² produksjonsareal for ungfisk.

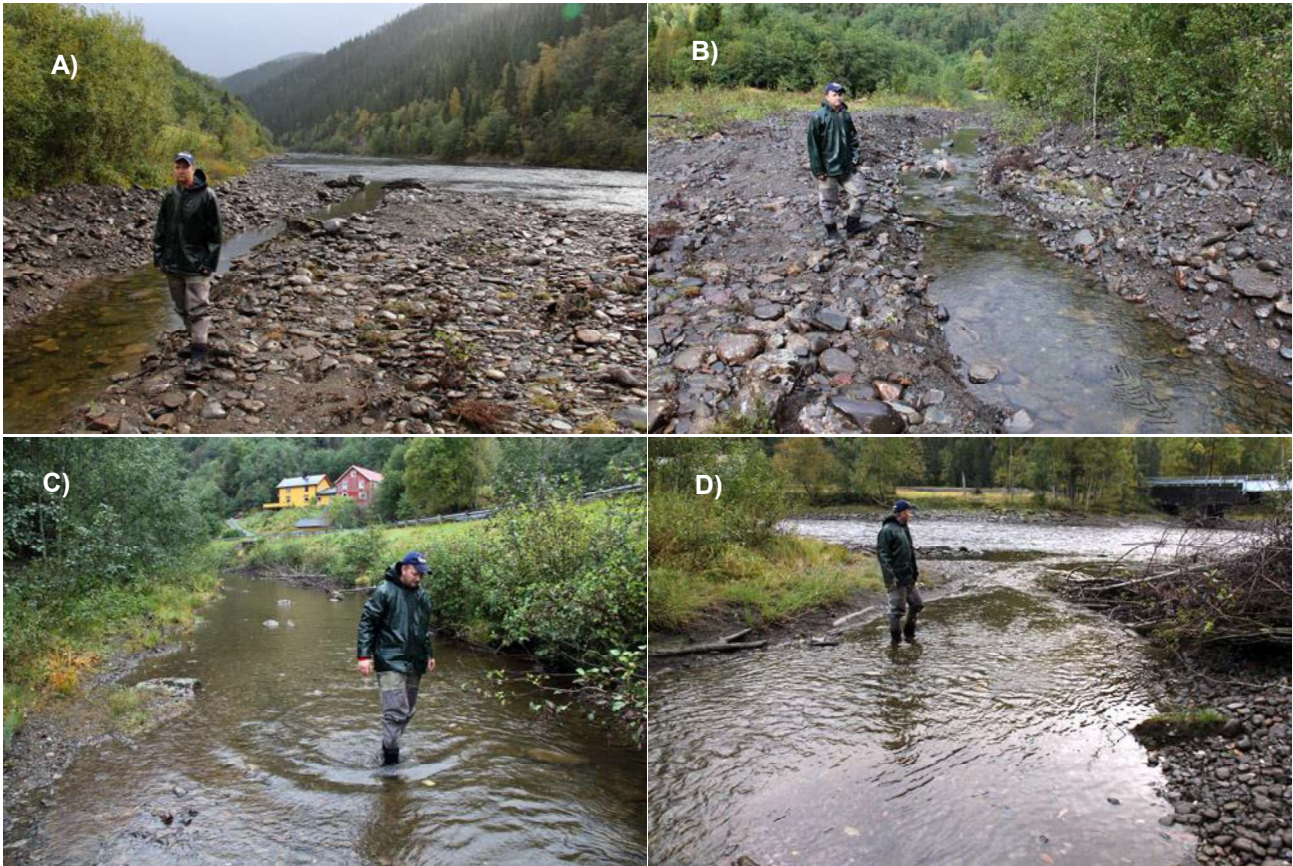
Sideløpet ble åpnet for stabil vannføring høsten 2013 (**figur 17**) i tråd med tiltaksplan for sideløpet (Øksenberg 2012). Det ble samtidig gjennomført enkle habitatjusteringer. Tiltaket krever videre oppfølging og justering av habitatforhold for fisk. Det er ikke utført tilstrekkelige tiltak i nedre del av sideløpet.

Figur 17. Bilder fra utgravd sideløp ved Langfredagsnes som viser innløp (A), øvre del med bratte sidekanter (B), et parti med stillestående vann i midtre del (C) og sideløpets utløp i hovedelven (D).

Sideløpets innløp utvides slik at vannføringen i sideløpet øker til ca. dobbel vannføring på laveste vannføring (**figur 17 A, figur 18**). Dersom det er ønskelig å begrense vannføring legges det opp lave buner på begge sider av innløpet. Buner og innløp skal gis en naturlig utforming. Tverrsnittet videre nedover utvides og sidekantene slakes ut for å gi bedre stabilitet. Stedegne masser sorteres, og grove fraksjoner legges tilbake som toppdekke i sideløp og på sidekantene. Større stein og innsnevring i tverrsnittet vil bidra til å skape variasjon. Skul for gytefisk må etableres i nærhet av og på et potensielt godt gyteområde i midtre del ved å etablere større variasjon i dyp og utlegging av stein som bryter vannflaten/overflatestrøm. Detaljert tiltaksbeskrivelse bør utarbeides før gjennomføring av justeringer. Tiltakene representerer 1.200-1.500 m² nytt produksjonsareal for ungfisk.

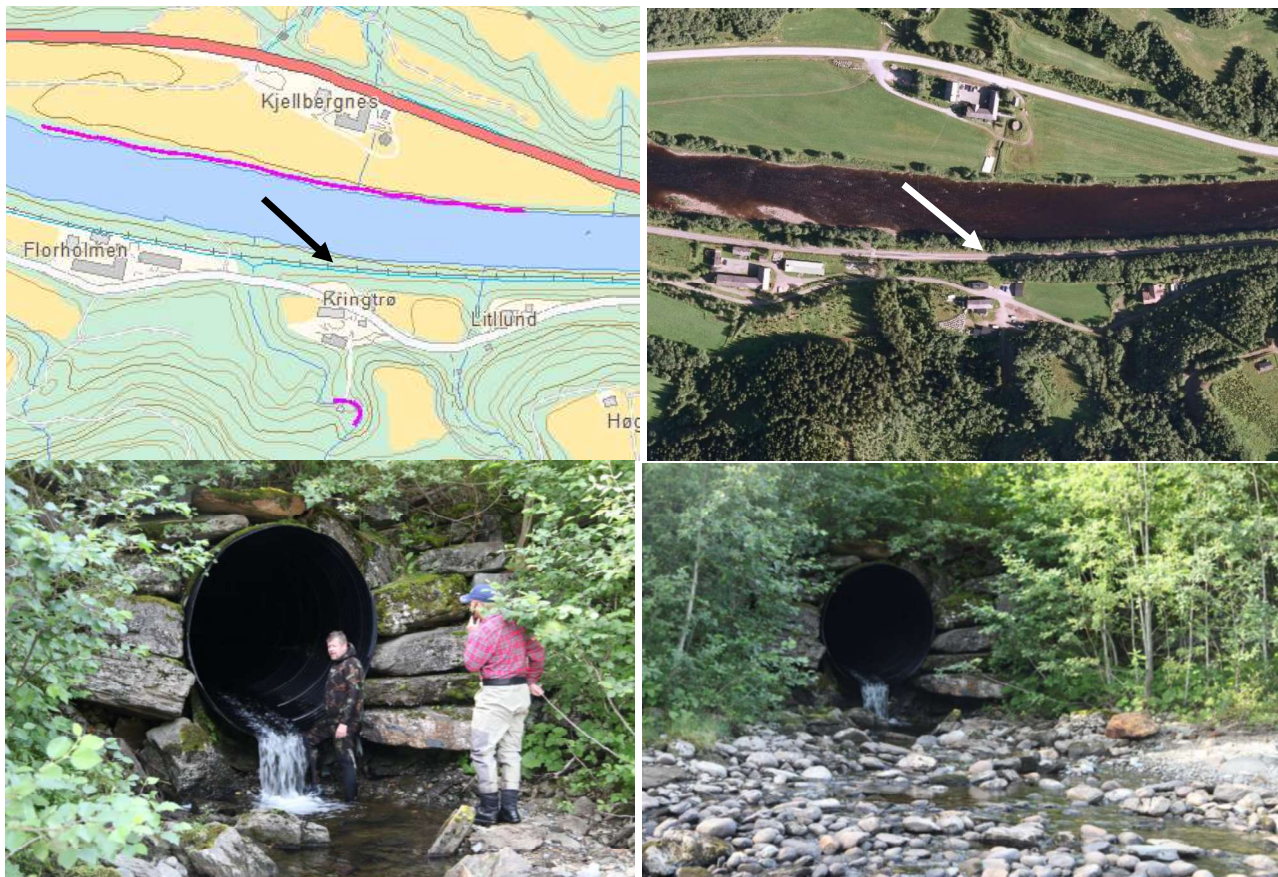
Holmbekken renner ut i hovedelva ved gården Kringtrø, og laks og sjørørret kan vandre 150-200 oppover bekken (**figur 21**). Jernbanen krysser elva 10-15 ovenfor utløpet i hovedelva, og bekken går her gjennom en kulvert. Som det fremgår av vedlagte bilder har fisk i hovedelva ingen mulighet til å vandre opp i bekken ved normale, lave sommervannføringer i hovedelva.

Figur 21. Oversiktskart og flyfoto som viser kulvertens plassering (pil) der jernbanen krysser Holmbekken. Sikringstiltak er markert med røde linjer. Bildene under viser kulverten sett fra hovedelva.

Høydeforskjellen mellom bunn i kulvert/rør og elvebunnen nedstrøms er om 75-80 cm og bør reduseres slik at fisk ikke bare kan passere på flomstor elv. Spranget bør tas ut gjennom to kulper. Terrenget nedenfor kulverten er flatt, og det må trolig legges opp en bune/plastring på hver side av bekkeløpet nedenfor kulverten for å holde bekkeløpet samlet. Bunene vil måtte gå litt ut i hovedelva, og må derfor tåle belastningene fra en flomstor elv. Dette gjør at tiltaket kan bli noe kostbart sett i forhold til den bekkestrekningen som gjøres tilgjengelig gjennom tiltaket. Vi anslår at tiltaket gir tilgang til om lag 500 m² oppvekstareal for ungfisk.

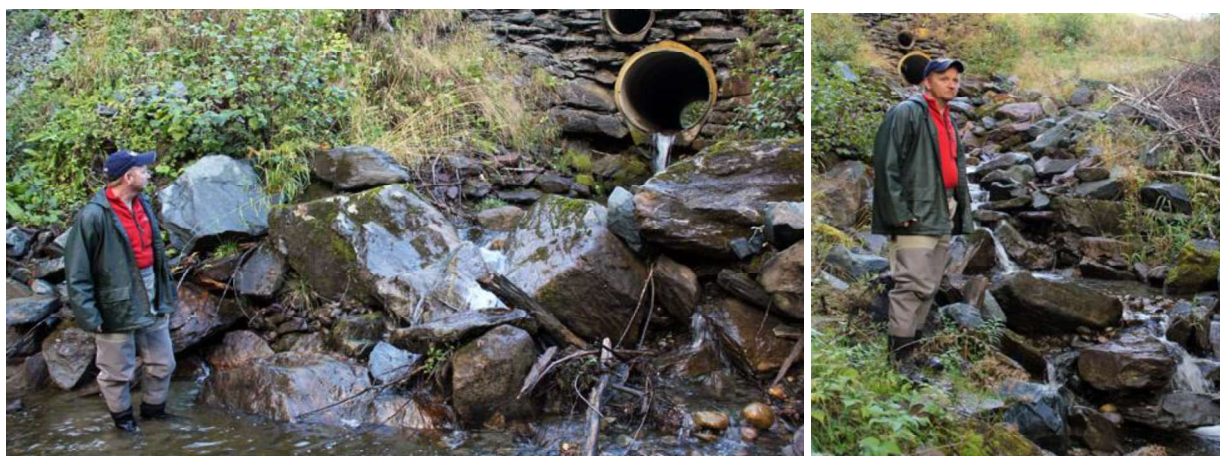
Kulvert under Europavei 14 og forbygningen kan ikke forseres av fisk på grunn av stort fall ved utløp av kulvert og ugunstig steinsetting (forbygningen) nedstrøms kulvert, og en lengre strekning (4-500 m) av Florbekken er derfor ikke tilgjengelig for anadrome laksefisk (**figur 22 og 23**). Denne delen av Florbekken beskrives som et meget godt egnet gyte- og oppveksthabitat for laksefisk (Sjursen 2014).

Figur 23. Uheldig steinsetting og stort fall ved utløp av kulvert hindrer fiskepassasje under E14.

Terrenget nedstrøms E14 er svært bratt, noe som gir utfordringer i forhold til å bygge opp bekkens nivå slik at fisk kan passere forbygningen og kulverten. Under befaring den 22. september ble to muligheter vurdert ; 1) Bekken bygges opp trinnvis i eksisterende løp slik at fallet fra bunn av kulvert til bekkens utliknes og fisk kan passere uhindret, eller 2) Bekken legges i et nytt løp nedstrøms E14 slik at fallet fra E14 til Iverhølen fordeles over en lengre strekning (**figur 24**). Bekkens utløp i Stjørdalselva blir omtrent 30 – 40 meter nedstrøms dagens utløp. Bekken vil ved løsning 2 bli lenger enn ved løsning 1, og bekkens må vinkles i forhold til strømningsretning nedstrøms kulverten.

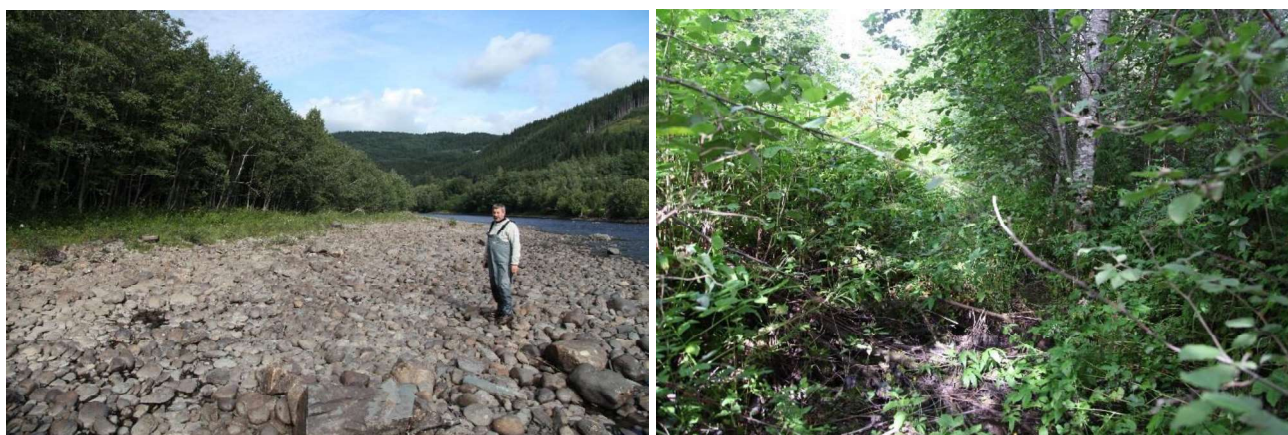
Ved utløpet av Svarthølen skjærer et gammelt, tørrlagt sideløp gjennom en overgrodd elveør (**figur 25**). På grunn av senkning av elvebunnen i hovedløpet og opplagring av grus og stein ved det gamle innløpet har sideløpet nå vannføring kun ved flom i hovedelva. Sideløpet forgreiner seg, og danner i alle fall to bekkeløp som til sammen har en lengde på om lag 300 m.

Figur 26. Bildet til venstre viser innløpsområdet til sideløpet og bildet til høyre er tatt inne i sideløpet.

Gammelt innløp til sideløpet senkes slik at det sikres vanntilførsel selv på lav vannføring i hovedelva. Trolig ligger øvre del av sideløpet noe høyere enn dagens vannspeil i hovedelva ved innløpet. Det må derfor trolig fjernes en del masse for å senke bunnen i de øvre 20-40 m av sideløpet. Det er behov for å sikre innløpsområdet mot erosjon i form av en løsmasseterskel med senket midtparti. Sideløpet er i dag kraftig tilgrodd, og gammel elvebunn har sannsynligvis høyt innhold av sand og jord (**figur 26**). Bearbeiding av elvebunnen (sortering/tromling) og tilbakeføring av grove fraksjoner er nødvendig for å sikre gode levevilkår for ungfisk i sideløpet. Tiltaket representerer om lag 1.000 m² nytt produksjonsareal for ungfisk.

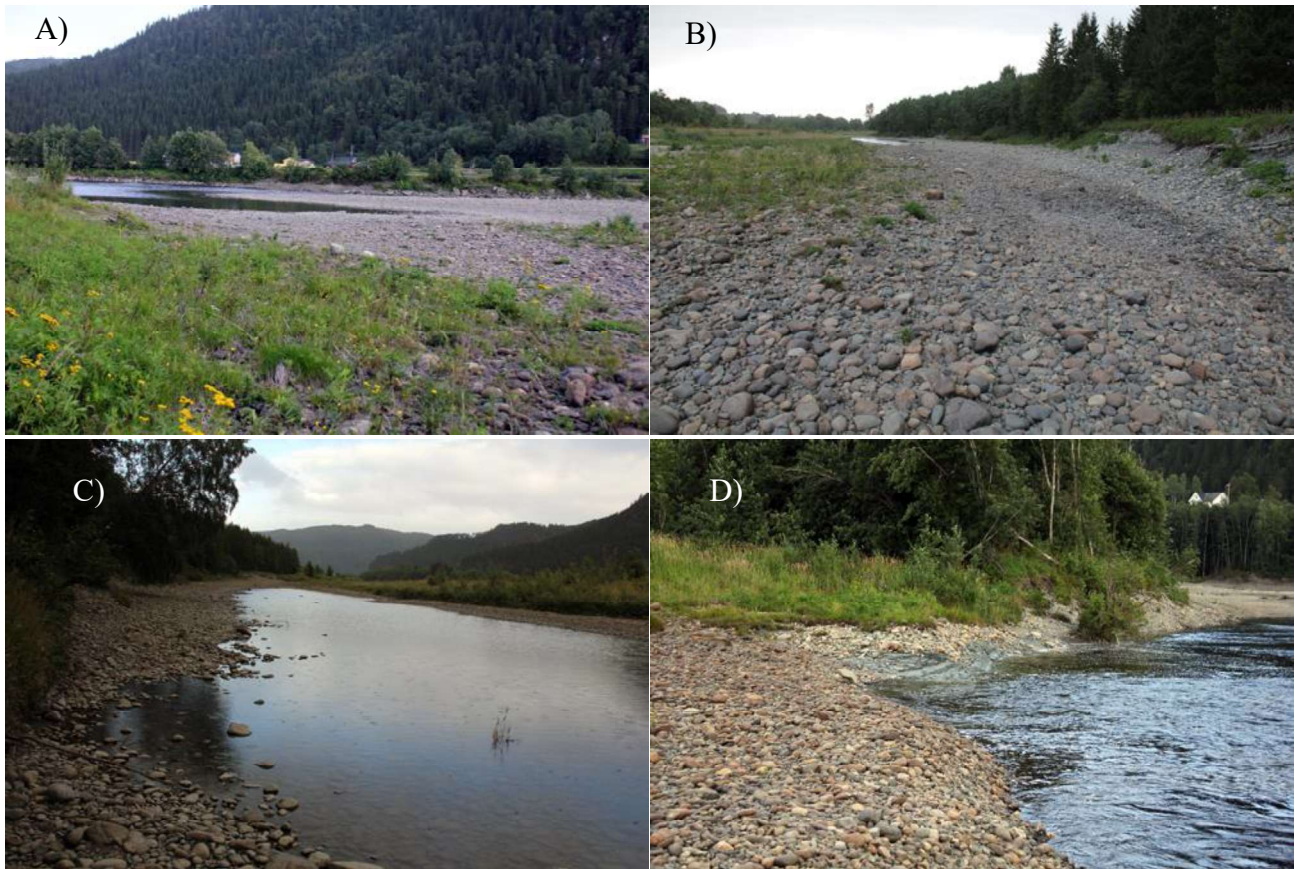
Et sideløp på nordsiden av elven tørrelleges på lave vannføringer (**figur 30**). Vanddammer uten tilknytning til hovedelva står igjen, og det ble observert ungfisk og yngel i vanddammene under befaring (**figur 31 C**). Sideløpet er ca. 350 meter langt og har tilstrekkelig fall i øvre og nedre del til å kunne skape et godt oppvekstområde for laksefisk (**figur 31 B**). Midtre del av sideløpet er tilnærmet uten fall, og området er vanddekt (**figur 31 C**). Ved utløp i hovedelva er det blottlagt leire i elvemelen øst for sideløpet (**figur 31 D**).

Figur 31. Bildene viser innløpsområdet (A), en naturlig renne langs nordre bredd (B), en større vanddam i midtre del (C) og utløpsområdet (D). Alle bildene er tatt på lav vannstand den 28. august 2013.

Forutsatt tilstrekkelig mektighet/dybde på løsmassene vil det være ønskelig å åpne for stabil gjennomstrømming i sideløpet på laveste vannføring (**figur 32**). Stedegne masser domineres av godt rundet stein med diameter opp til 15-20 cm og grov grus (**figur 31 C**). Stedegne masser kan i stor grad benyttes som toppdekke i sideløpet, men må suppleres med større stein som vil bidra til større variasjon i sideløpet. Sideløpet bør ha en gjennomsnittlig bredde på ca. 8 meter på laveste vannstand, noe som gir et produktivt areal på ca. 2.800 m².

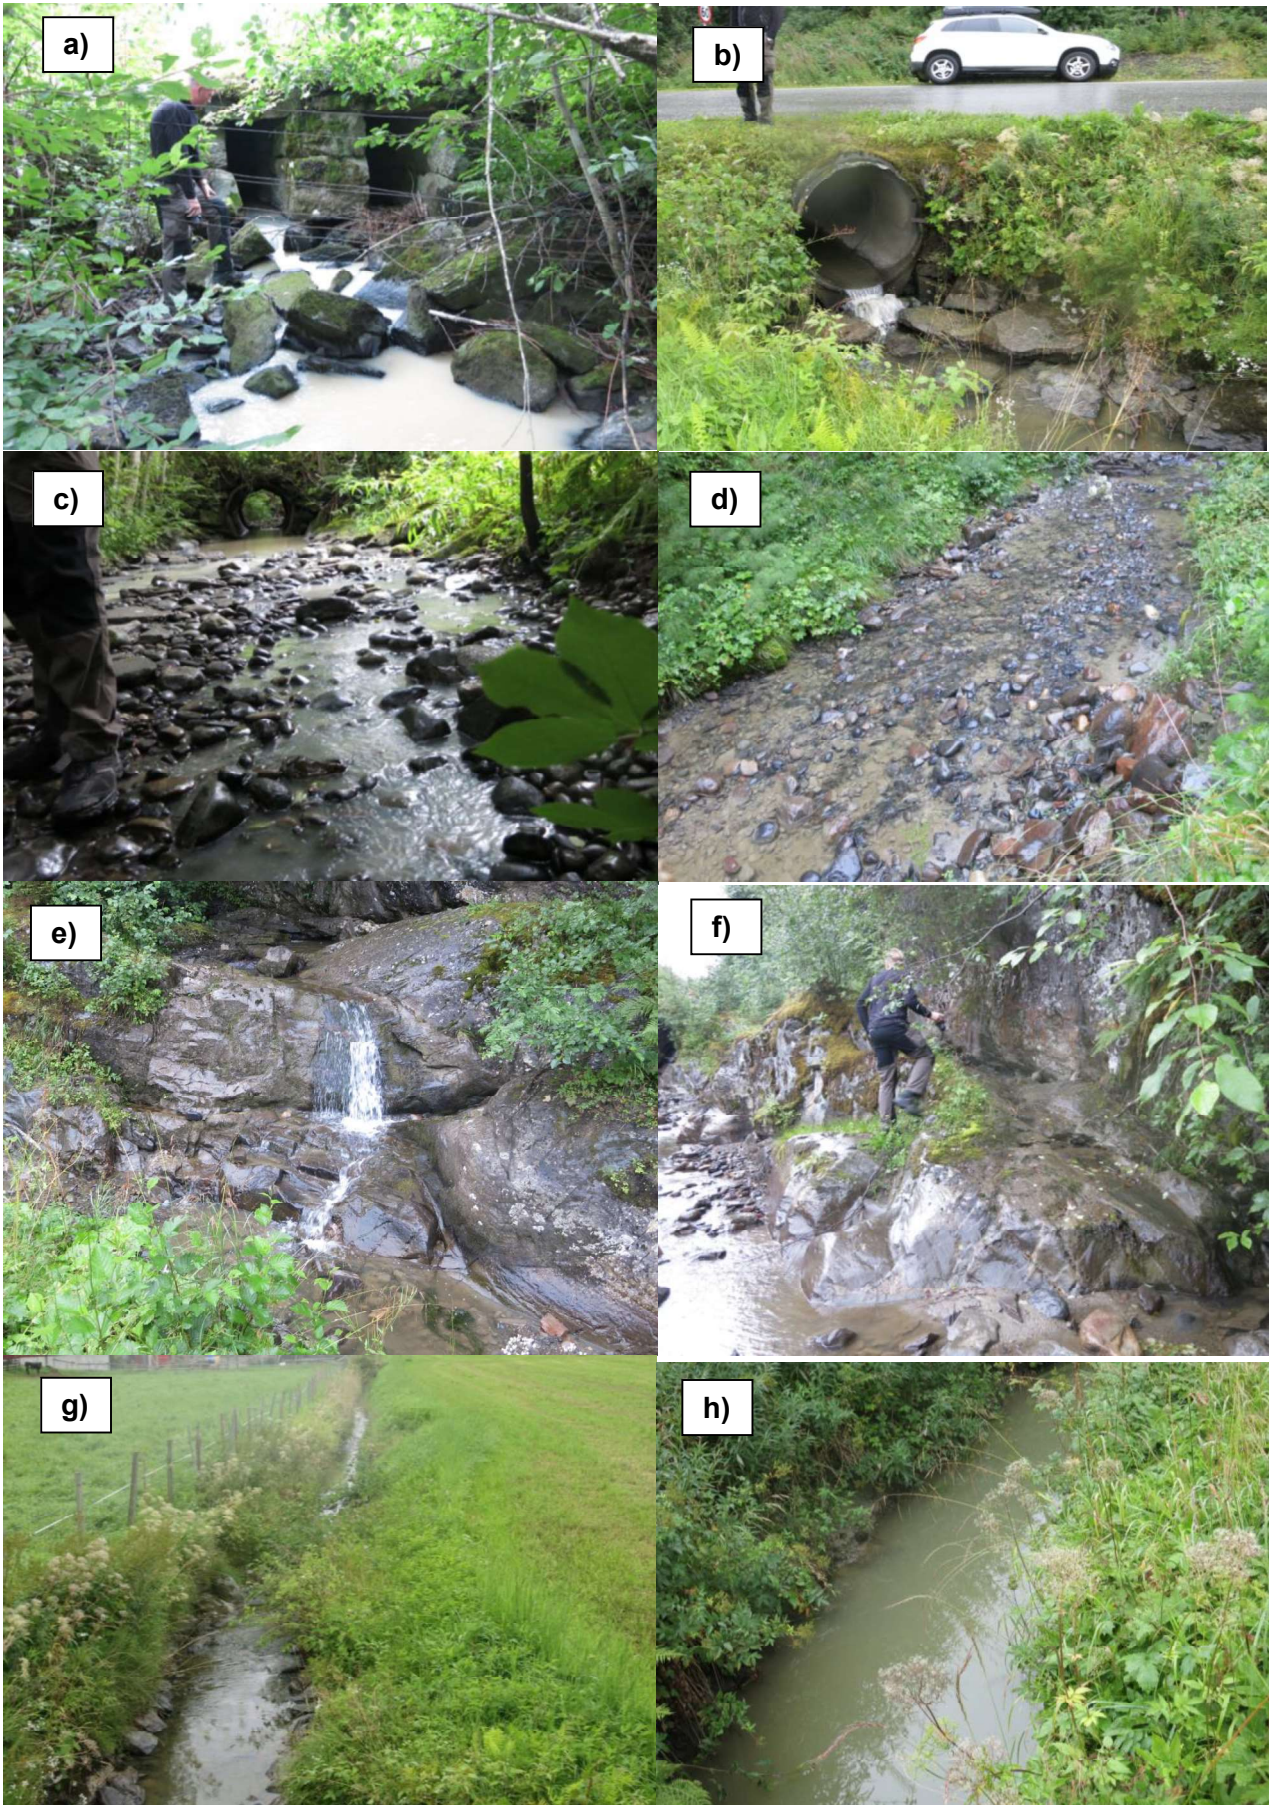
Figur 36 Bilder fra Hemrasbekken.

Foruten kulvertene i nedre del av bekken, er det et foss om lag 1,2 km opp i elva som er et vandringshinder på de fleste vannføringer. Under befaring påpekte grunneier at fisken er observert å passere dette punktet i elva når vannføringen er stor, men da primært gjennom et sideløp (**figur 36 f**) som har vannføring kun ved høye vannføringer. Vi foreslår at vandringsmulighetene for fisk i dette området forbedres ved å lede mer vann inn mot det nevnte sideløpet, slik at det også går vann der når vannføringene er lave. Ved lave vannføringer er det imidlertid et sprang ved utløpet av sideløpet som fisk trolig ikke passerer. Det bør derfor også legges opp stein og samfengt tettemasse for å lage en kulp slik at vannspeilet under utløpet fra sideløpet heves.

I nedre del av elva har bekken blitt rettet ut og dels steinsatt i forbindelse med arrondering av jordbruksarealer. Bekken er her smal og ensartet, men har brukbart bunnsstrat for ungfisk. Vi foreslår at bekken på denne strekningen gis en noe mer naturlig utforming. Dette gjøres gjennom å lage noen små svinger i elva som gir noe variasjon i vannhastigheter, samt å gjøre bekken noe breiere og dypere på to til tre steder langs den oppdyrkede delen av bekken. I tillegg bør ikke overhengende vegetasjon fjernes og en og annen buske bør få lå til å vokse opp langs bekken for å gi skygge og skjul.

For å sikre fisk fri vandring opp til og ut av bekken bør vandringsforholdene gjennom de to omtalte kulvertene utbedres. Ved jernbanen løses dette enklest ved å rydde elveløpet på en 15-20 m lang strekning nedstrøms kulverten. Stein som i dag blokkerer fri vandring, i alle fall ved lave vannføringer, fjernes og brukes til å lage en kulp foran kulverten slik at spranget mellom bunnen i kulverten og vannspeilet nedstrøms minimaliseres. Fri vandring gjennom kulverten under fylkesveien oppnås lettest ved å senke hele kulverten, og med det fjerne spranget som oppstår i utløpet av kulverten.
