Reguleringsplan for Vikersund sjø- front i Tyrifjorden

Kartlegging og konsekvensutredning av bio- logisk mangfold

Andersen, O., Kraabøl, M., Often, A., Petrin, Z. & Larsen, B. M.
2009. Reguleringsplan for Vikersund sjøfront i Tyrifjorden. Kartleg-
ging og konsekvensutredning av biologisk mangfold- NINA Rapport
501, 31 s.

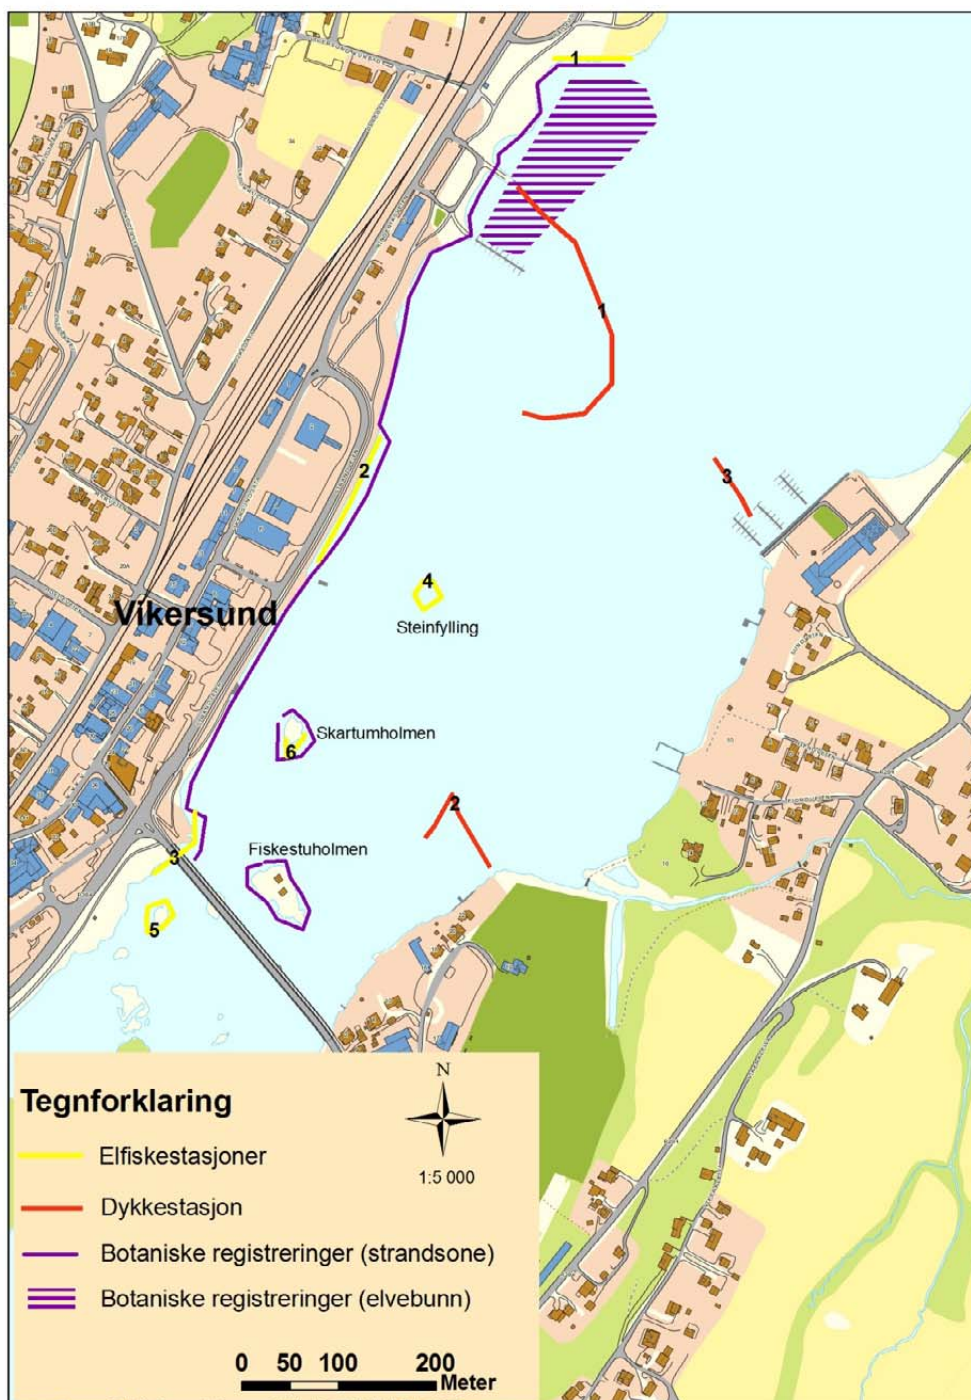
Figur 4. Oversikt over el-fiskestasjoner, dykketransjekter og botaniske undersøkelsesområder.

Her gis en kort beskrivelse av feltstasjonene og metodikken som er benyttet i utredningsarbeidet (figur 4). Kap. 2.1 omhandler kartleggingen av biologisk mangfold, mens kap. 2.2 omhandler metodikken knyttet til konsekvensutredningen.

Vann- og kantvegetasjon i og rundt planområdet ble registrert (all vegetasjon på strekningen fra el-fiskestasjon 1 til 3, samt stasjon 6 (Skartumholmen) og Fiskestuholmen (se Figur 4). Vannplanter ble samlet ved hjelp av en kasterive fra land og fra båt, samt artsbestemmelse gjennom vannkikkert.

En sparkehåv med 500 µm maskevidde ble brukt til å samle bunndyrprøver på stasjon 1, 2 og 3 (se Figur 4). Prøvetakningsmetodikken var kvalitativ, slik at artenes tilstedeværelse ble prioritert framfor en rangering av antallet som ble funnet av hver art. Det bemerkes at sensommeren er en relativt dårlig periode for bunndyrundersøkelser fordi mange arter forekommer kun på eggstadiet, og blir derfor underrepresentert i prøvene. Vannstanden i Tyrifjorden var også høy på innsamlingsstidspunktet, og dette begrenset tilgangen til områder som ligger oversvømt store deler av året. Disse forholdene medførte sannsynligvis en viss underestimert av antall arter som lever i tiltaksområdet. Grovt sett kan bunnelvende dyr deles inn i to hovedgrupper; de temporære og de permanente vannboere. Temporære vannboere går gjennom flere vannlevende stadier (larve- og nymfestadier) før de klekker og lever over vannflaten frem til eggleggingen. En rekke arter har derfor bare eggstadier i vannet utover sensommeren, og sparkeprøver på denne tiden gir derfor ikke et helhetlig bilde av denne delen av bunnfaunaen. Vi samlet derfor også inn vannlevende insekter i flyvefasen for å kompensere for noe av dette tapet. Permanente vannboere har derfor en mer stabil forekomst med hensyn til påviselige arter, men det antas at den høye vannstanden medførte at tettheten av disse dyrene var relativt lav i strandsonen hvor sparkeprøvene ble tatt.
