NINA Minirapport 243

Elvemusling i Borråselva og Brekkelva, Nord-Trøndelag

Undersøkelser og bedømmelse av skadeomfang etter anleggsarbeid i 2008

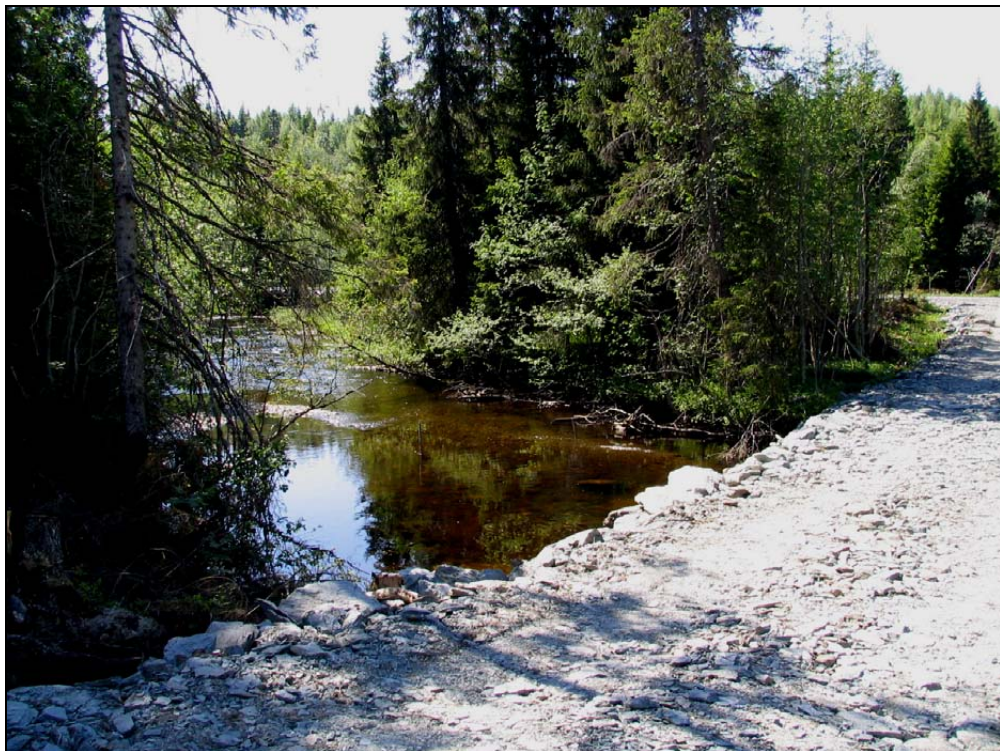
Anleggsveien som krysser Brekkelva ble lagt over et område med tett bestand av elvemusling. Foto: Bjørn Mejdell Larsen

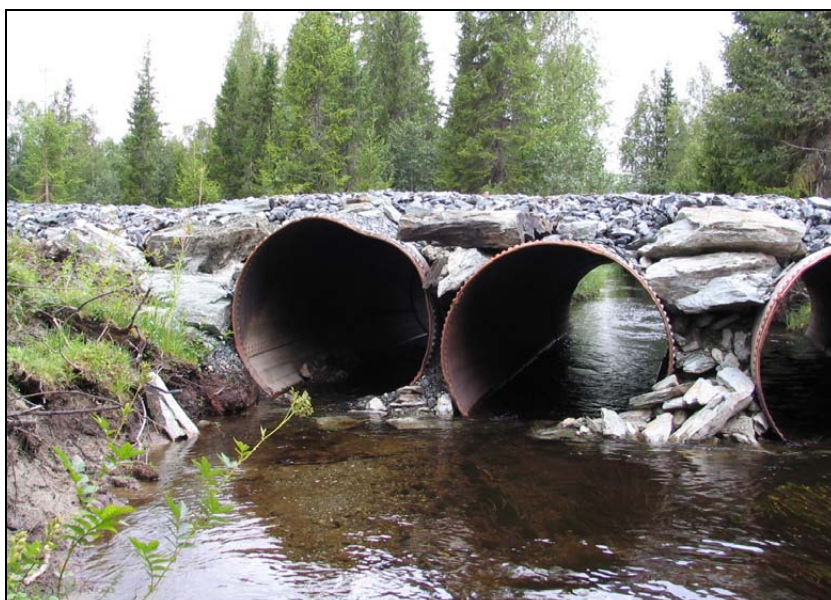
2.1.1 Fylling som erstatning for gammel trebru over Borråselva

Tidligere krysset skogsbilveien Borråselva i en åpen trebru. Denne er nå revet. Elva er i stedet lagt i rør, og kryssingen av elva skjer nå på en fylling (beliggenhet: se figur 3).

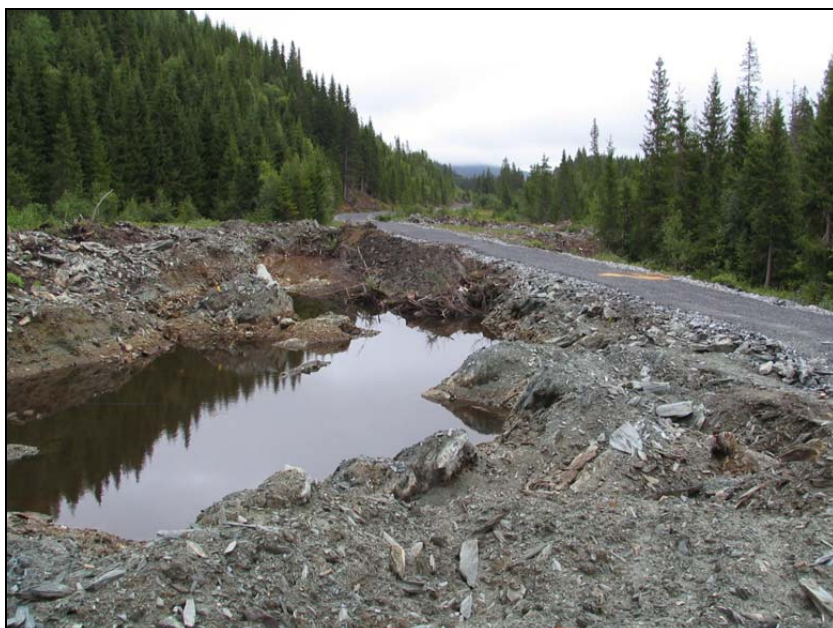
2.1.2 Sprengning av bergknauser

I forbindelse med anleggsarbeidet og oppjustering av skogsbilveien til dammen ved Ausetvatn ble det sprengt bort to mindre bergknauser i terrenget. Massen er senere benyttet til fyllmasse for å forsterke veien og utvide bredden på selve kjørebanelen. Den største bergknausen lå ovenfor veien om lag 50 m fra Borråselva (beliggenhet: se **figur 3**).

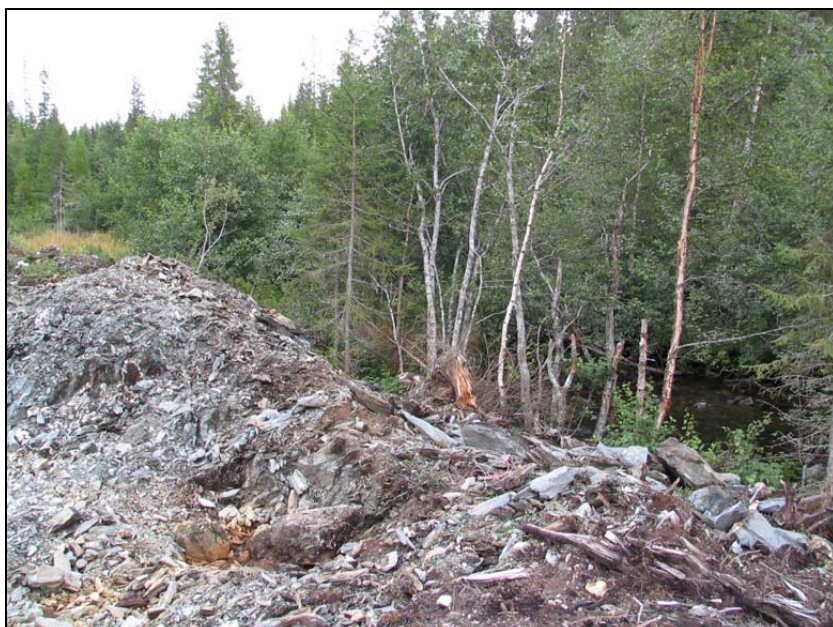
Den andre bergknausen lå mellom veien og Borråselva (beliggenhet: se **figur 3**). I forbindelse med sprengningsarbeidet ble steinblokker og småstein slengt utover et større areal i skogen langs elva, og mye stein havnet også i selve elveløpet.

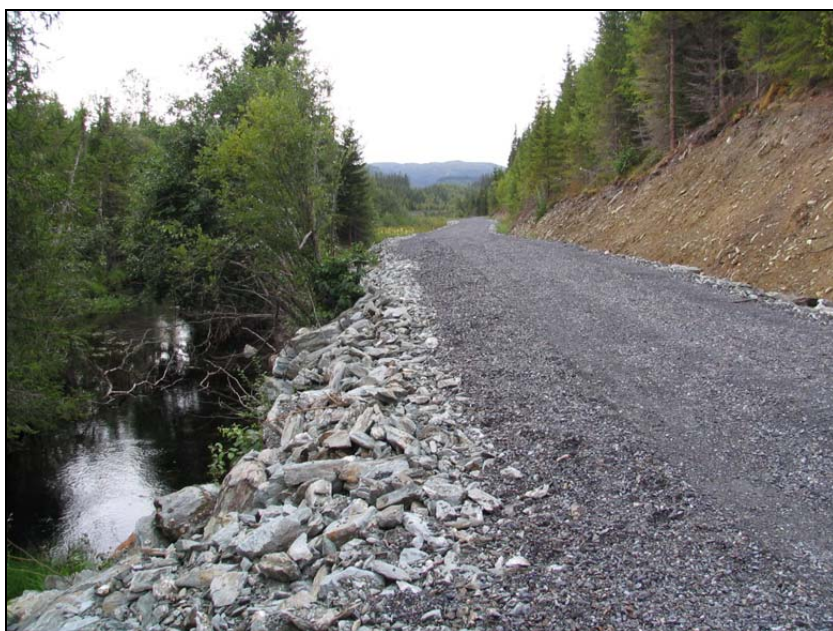
2.1.3 Veifylling ut i naturlig elveløp

På grunn av utvidelse av veibanen ble det laget en veifylling av sprengstein ut i elvekanten på en ca 20 m lang strekning. I tillegg ble vegetasjonsdekket i skråningen ovenfor veien fjernet, og åpne jordskråninger av denne typen vil erfaringsmessig være utsatt for sterk erosjon som i dette tilfellet vil bli tilført elva direkte (beliggenhet: se **figur 4**).

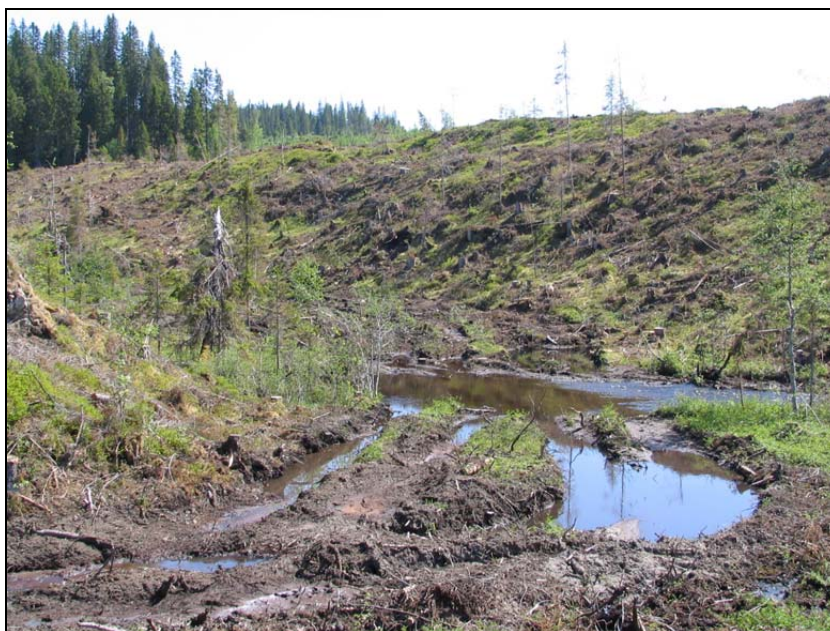
2.1.4 Hogst og kjøring med skogsmaskiner i elveløpet

I forbindelse med anleggsarbeidet ved utløpet av Ausetvatn ble det avvirket skog på et større areal langs elva, og skogen ble fjernet helt ned til elvekant. I tillegg har skogsmaskiner laget dype kjørespor på tvers av elva som gjør at humusdekket er brutt opp og det har dannet seg markerte ledelinjer for overflatevannet rett ut i vassdraget.

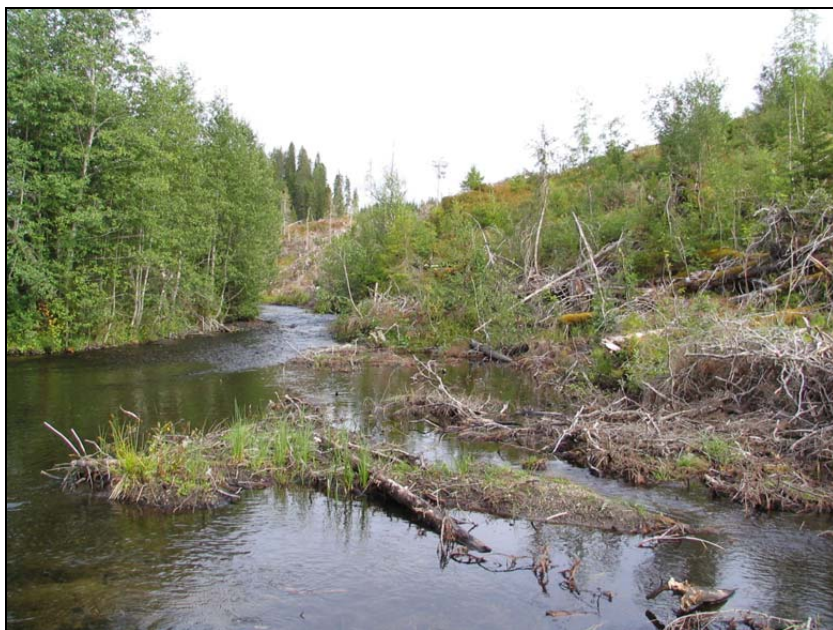
Skogsmaskiner har kjørt i selve elveløpet langs en strekning på ca 100 m nedenfor dammen ved Ausetvatn. Dette tilsvarer et areal på anslagsvis 700-800 m² (beliggenhet: se **figur 5**).

Høyere opp i Borråselva nedenfor dammen ved Ausetvatn ble skogen avvirket over et større område. I tillegg til kjøreskader i terrenget og på tvers av elveløpet ble det også kjørt med skogsmaskiner langs elva i en om lag 100 meter lang strekning. Selv om tettheten av elvemusling var relativt lav i denne delen av Borråselva, er det nesten ikke til å unngå kjøreskader på muslingene med knusing av skall og død som resultat.

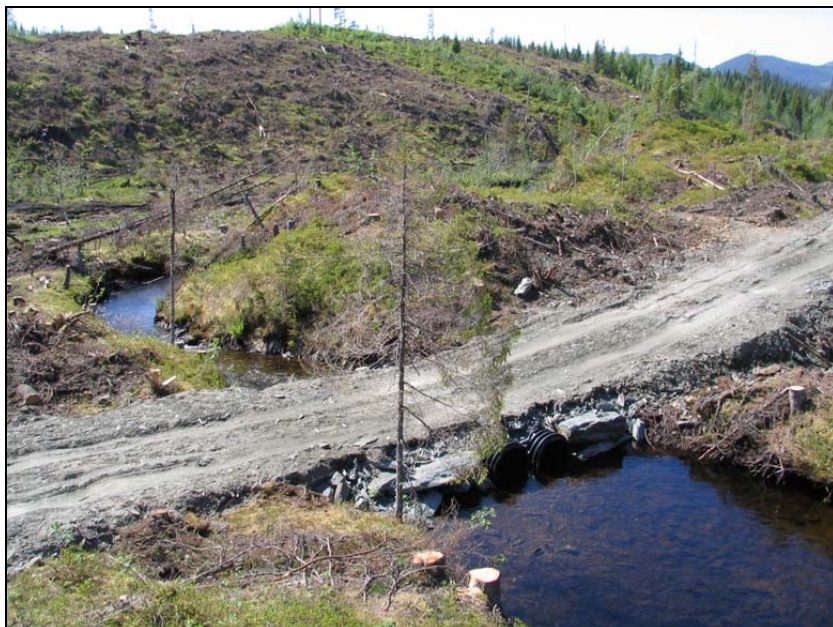
2.1.5 Bygging av anleggsvei nedenfor dammen ved Ausetvatn

Det ble bygget en ny anleggsvei fra den opprinnelige skogsbilveien fra vestre del av damkrona ved Ausetvatn. Elva ble lagt i rør, og den nye veien krysser Borråselva i fylling (beliggenhet: se **figur 5**).

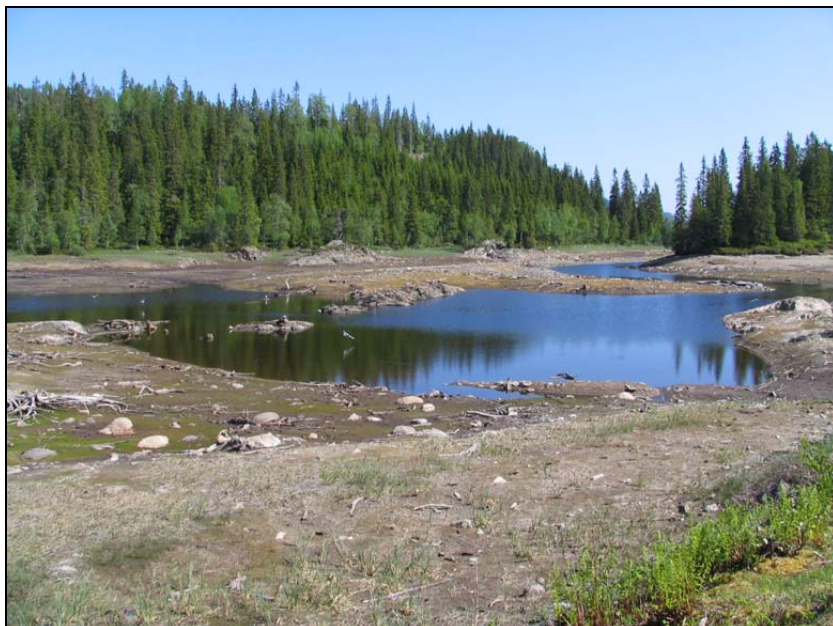
2.1.6 Tømming av Ausetvatn og anleggsarbeid ved dammen

I forbindelse med reparasjon og forsterkning av dammen ved utløpet av Ausetvatn ble magasinet tømt. Ausetvatn har en reguleringshøyde på 5 m, og store arealer ble tørrlagt ved nedtapping.

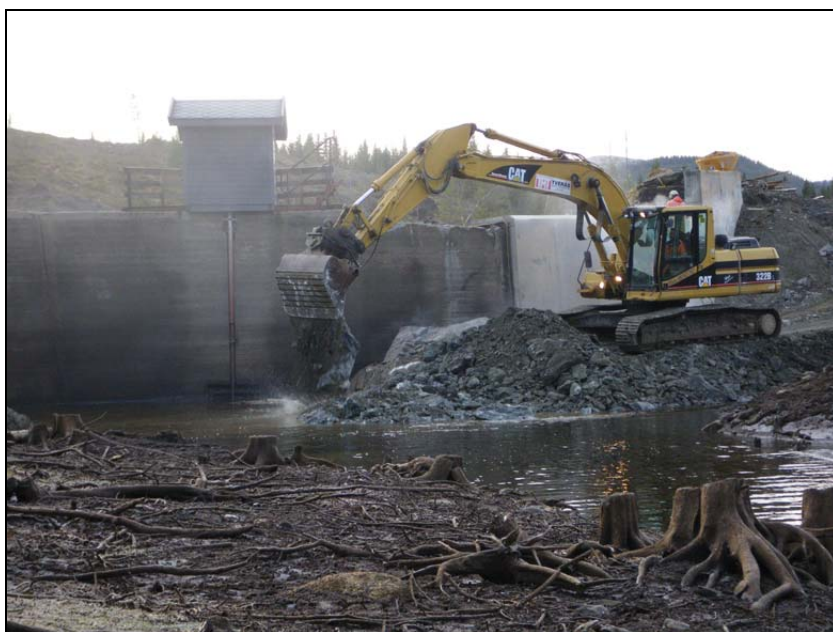
I forbindelse med anleggsarbeidet ved utløpet av Ausetvatn ble det bygget en "demning" på innsiden av dammen for å kunne gjennomføre støpingen av ny damkrone (beliggenhet: se **figur 5**). Dette ga svært høy turbiditet i Borråselva i perioder og store mengder jordslam blandet seg med vannet som rant ut fra Ausetvatn gjennom tappeluka.

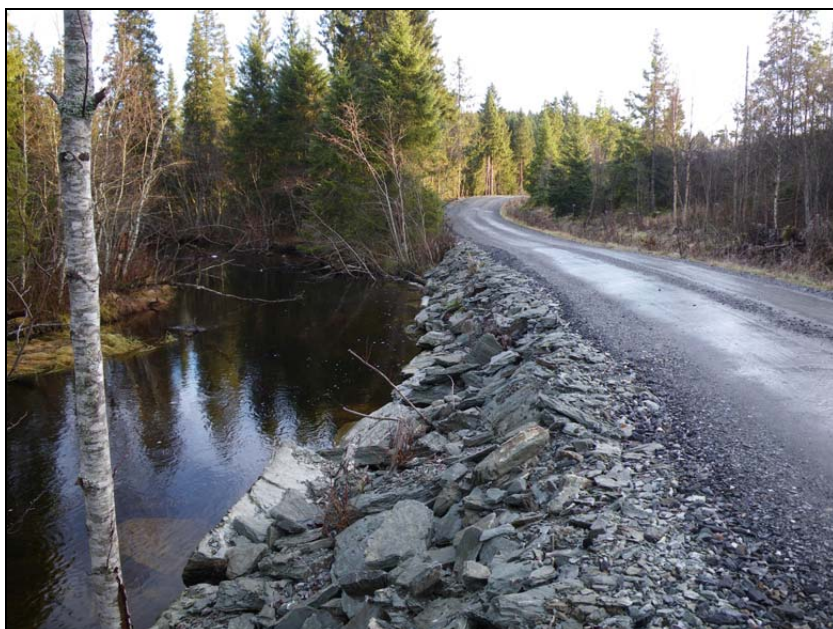
2.2.1 Veifylling ut i naturlig elveløp

På grunn av utvidelse av veibanen ble det laget en veifylling av sprengstein ut i elvekanten på en 20-25 m lang strekning (beliggenhet: se figur 6).

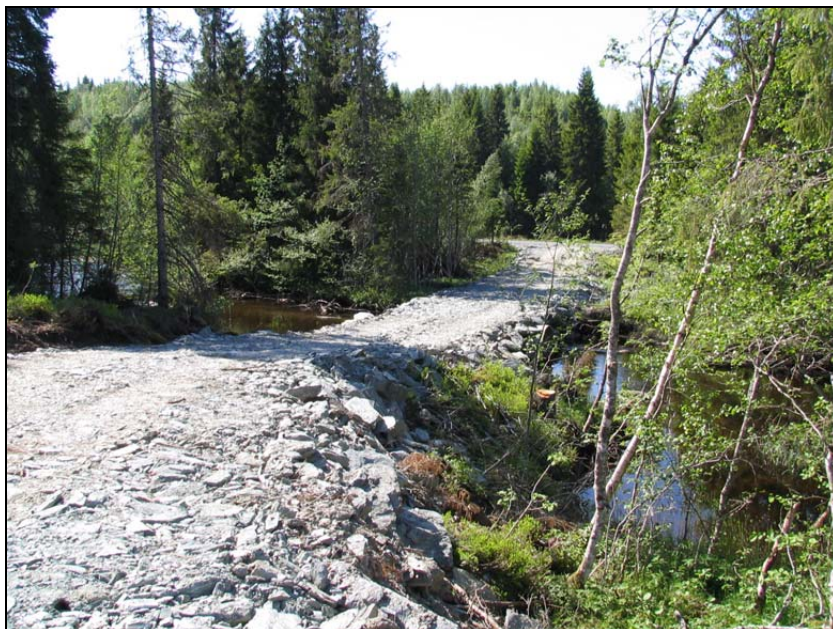
2.2.2 Bygging av anleggsvei over Brekkelva

Det ble bygget en ny anleggsvei fra den opprinnelige skogsbilveien fra vestsiden et lite stykke nedenfor dammen ved Almovatn/Buvatn. Veien krysser Brekkelva og går opp til østre del av damkrona ved Almovatn/Buvatn (beliggenhet: se figur 6).

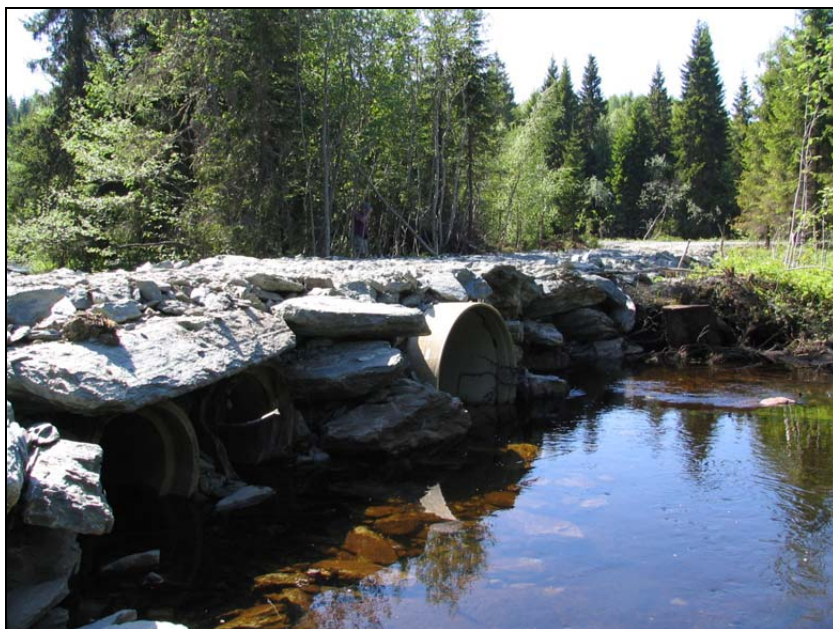
Elva ble lagt i rør, og den nye veien krysser Brekkelva i fylling. På grunn av endring av strømforholdene har vannet gravd ned til leira og løsmasser har lagt seg opp 10-20 m lenger ned.

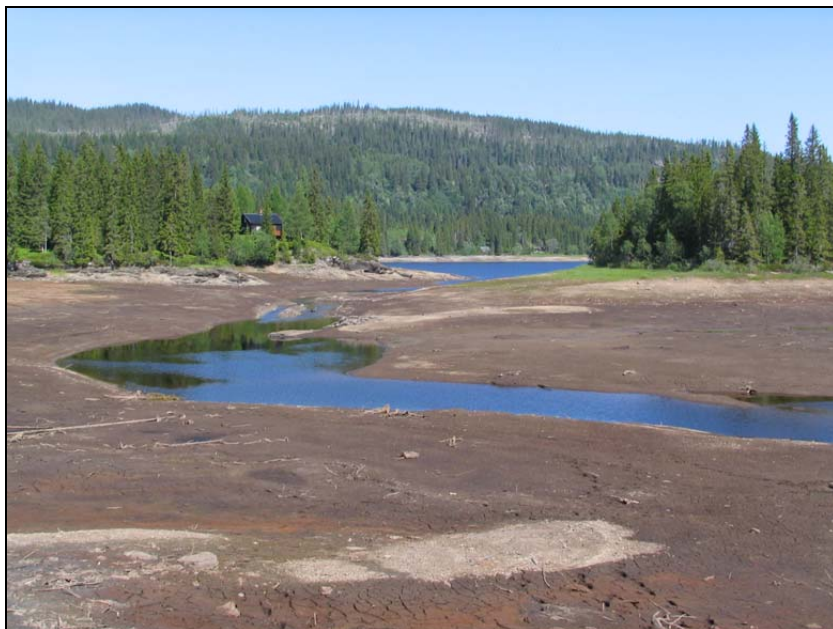
2.2.3 Tømming av Almovatn/Buvatn og anleggsarbeid ved dammen

I forbindelse med reparasjon og forsterkning av dammen ved utløpet av Almovatn/Buvatn ble magasinet tømt. Almovatn/Buvatn har en reguleringshøyde på 5,3 m, og store arealer blir tørrlagt ved nedtapping.

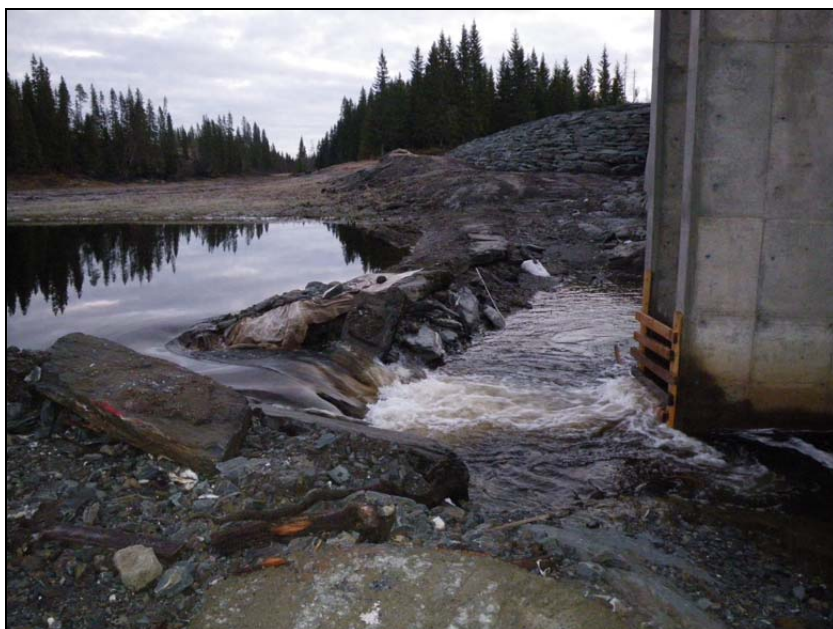
I forbindelse med anleggsarbeidet ved utløpet av Almovatn/Buvatn ble det bygget en "demning" på innsiden av dammen for å kunne gjennomføre støpingen av ny damkrone (beliggenhet: se **figur 6**). Dette har sannsynligvis gitt høyere turbiditet i perioder i Brekkelva ved at jordslam er ført ut i Brekkelva gjennom tappeluka (jf. tilsvarende arbeid ved utløpet av Ausetvatn).

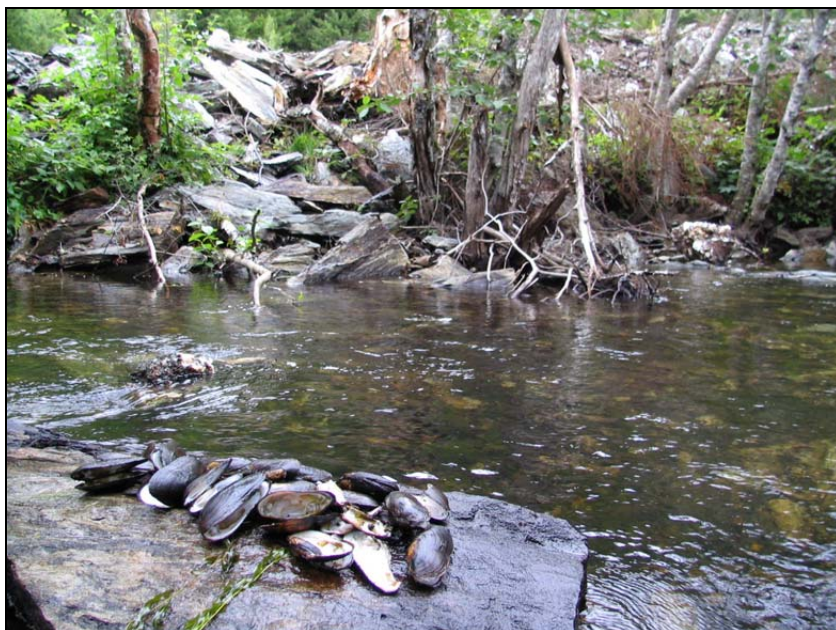
Innenfor dette området ble 41 steiner som stammet fra sprengningsarbeidet løftet bort og arealet under dem ble kontrollert for skadde eller døde muslinger. Steinene varierte i størrelse fra 200 cm² (20x10 cm) til 5000 (100x50 cm) og 5200 cm² (130x40cm). Arealet av steinene som ble undersøkt var 4,3 m² til sammen. Det ble påvist mellom 1 og 5 døde muslinger under 9 av de 41 steinene. Til sammen 22 døde muslinger ble registrert. Dette tilsvarte 5,1 musling pr. m² stein. I tillegg ble det plukket opp rester fra ytterligere 11 muslinger som ikke direkte var knyttet opp mot de undersøkte steinene. Ut fra det som ble observert er det totale antall døde muslinger anslått til 50-60 individer.

Døde muslinger som ble funnet under sprengstein som var slengt utover elveløpet i forbindelse med sprengning av en bergknaus ved Borråselva.

Det var ingen døde muslinger under steiner mindre enn 600 cm², men generelt var det tilfeldig hvilke steiner som hadde drept muslinger eller ikke. Måten de hadde truffet elvebunnen og formen på selve steinen betydde antagelig mest.

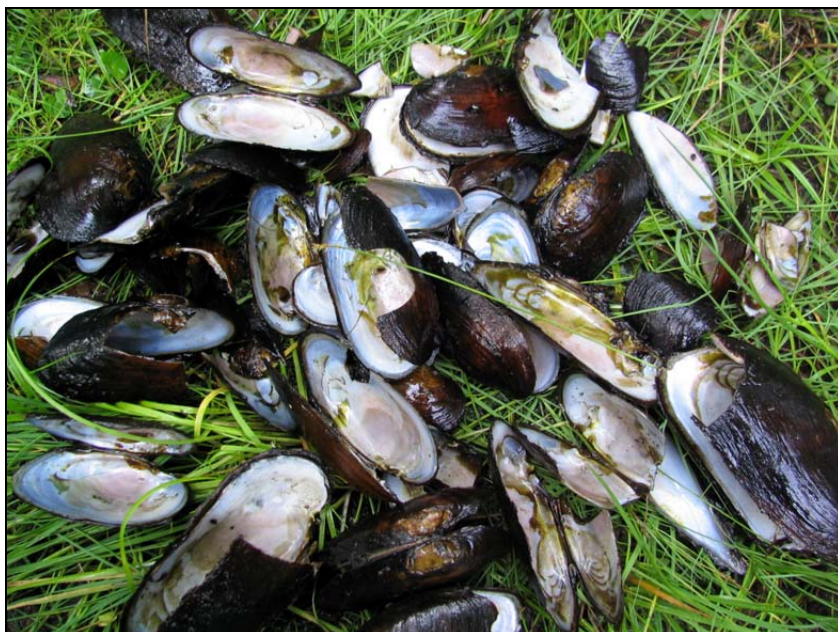
En befarng langs elveløpet uten vannkikkert avdekket ganske raskt flere døde muslinger i elveløpet. Skall og skallrester som ble observert ble plukket opp, og det ble identifisert skallrester fra minst 37 individer som enten hadde store sprekker i skallet eller var fullstendig knust. Det totale tapstallet kan være i størrelsesorden 50-80 individer da det var tilfeldig hva som ble oppdaget uten vannkikkert.

Døde muslinger som ble funnet i elveløpet nedenfor Ausetvatn etter kjøring med skogsmaskiner i elveløpet.

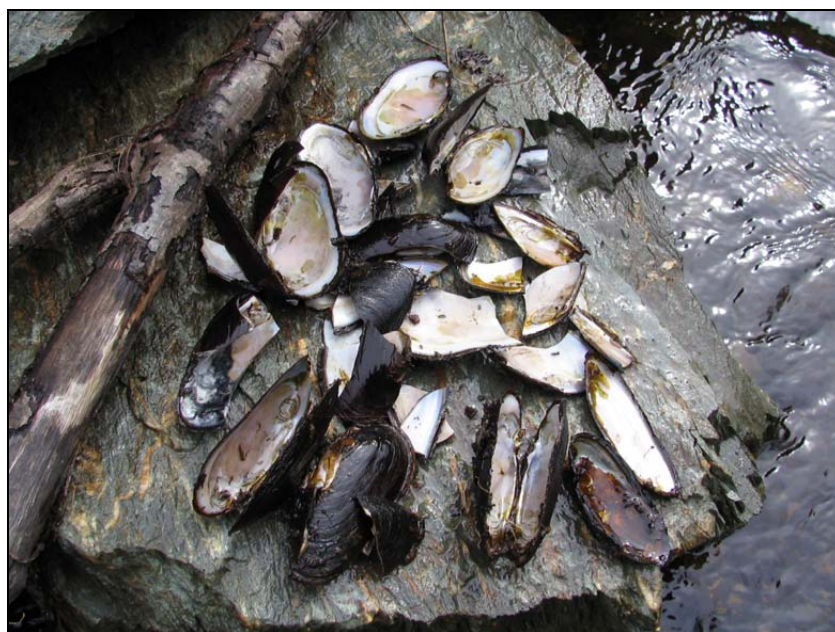
I forbindelse med anleggsarbeidet ved dammen på utløpet av Almovatn/Buvatn måtte det anlegges en kjørevei over Brekkelva. Intensjonen var at dette skulle skje så skånsomt som mulig for elvemuslingen i området, og det ble til og med flyttet muslinger fra den antatt beste kjøretraséen til gode oppholdssteder litt høyere opp i elva. Veien som ble bygget ble imidlertid lagt 12-13 m ovenfor denne planlagte traséen. Arealet av veifyllingen som berørte elva var 11,9 x 8,4 m tilsvarende 100 m².

Døde muslinger som ble funnet i Brekkelva i forbindelse med bygging av anleggsvei over elva nedenfor Almovatn/Buvatn.
