Kartlegging av elvemusling

Margaritifera margaritifera

i Møre og Romsdal

2013

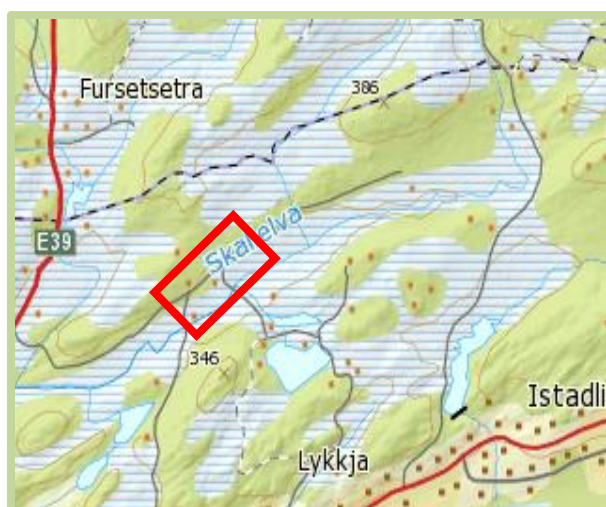
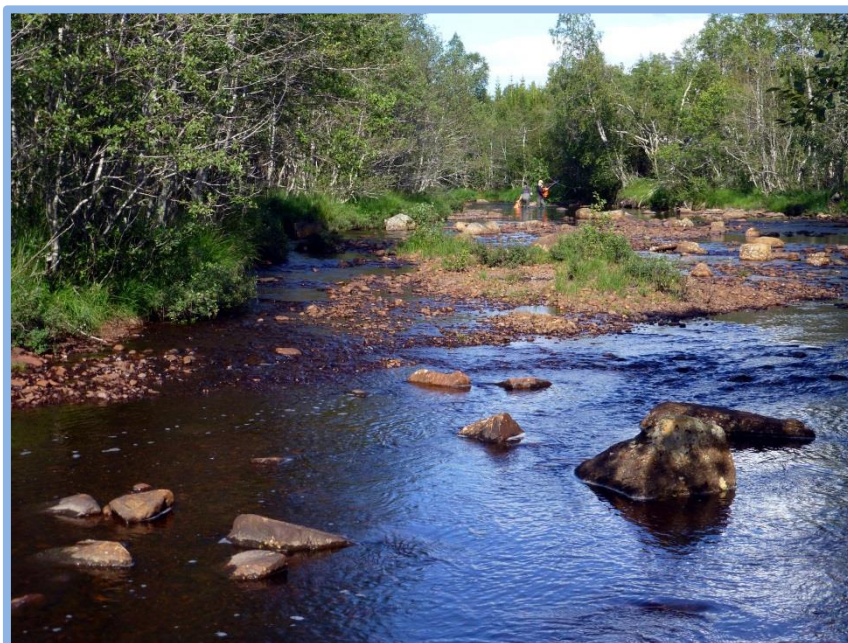
Figur 5. Et fint parti mellom de to broene. Her ble et lite antall muslinger funnet.
Foto: Kjell Sandaas 2013.

Lokalitet:	Skallelva, Molde kommune
Utbredelse:	Funn mellom de to bruene, jf. kart under.
Tetthet:	Mindre enn 1 muslinger pr m ² .
Bestandsstørrelse:	Vanskelig å anslå, mindre enn 500 individer.
Rekruttering:	Ingen funn av små muslinger, rekruttering opphørt?
Miljø/vannkvalitet:	Forholdene så meget dårlige ut med velegnet substrat.
Trusselbildet:	Tørker ut om sommeren, innfrysning, lite vertsfisk !
Samlet vurdering:	Svært liten bestand uten gode tegn på rekruttering.

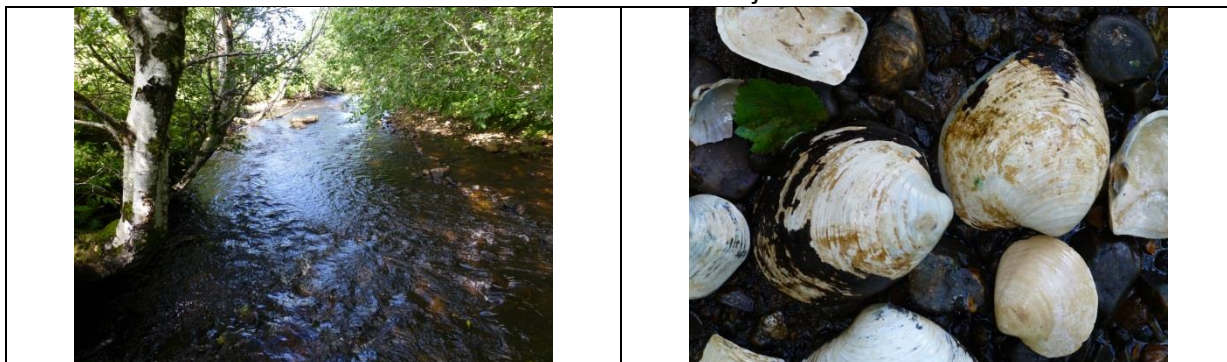
Sandblåstelva i Eide kommune hadde opplysninger om muslinger, men vi fant bare store antall marine istidsskjell som er «en typisk» forvekslingsart. Elva var ellers en meget god laksefisk- og muslingbiotop. Vår stikkprøve på 100 m elvestrekning ga ikke funn, men forekomst kan ikke utelukkes. Foto: Kjell Sandaas 2013.

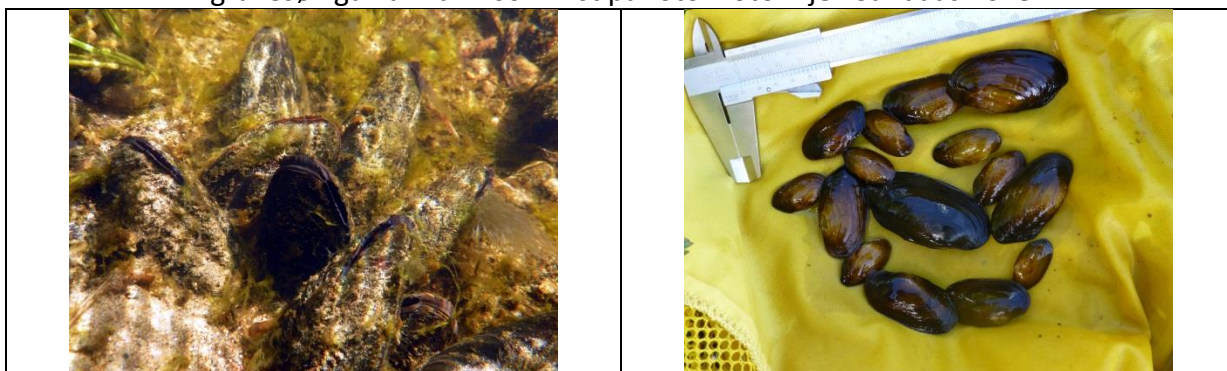
Hustadelva i Fræna er kjent for sin store bestand av elvemusling, men vi fant ikke beskrivelser av rekruttering. Vi gjorde en undersøkelse 20 – 100 m nedstrøms utløpet av Frelsvatnet. Tett matter av grønnalger dekker bunnen og et par timers arbeid med mange gravesøk ga kun funn som vist på foto. Foto: Kjell Sandaas 2013.

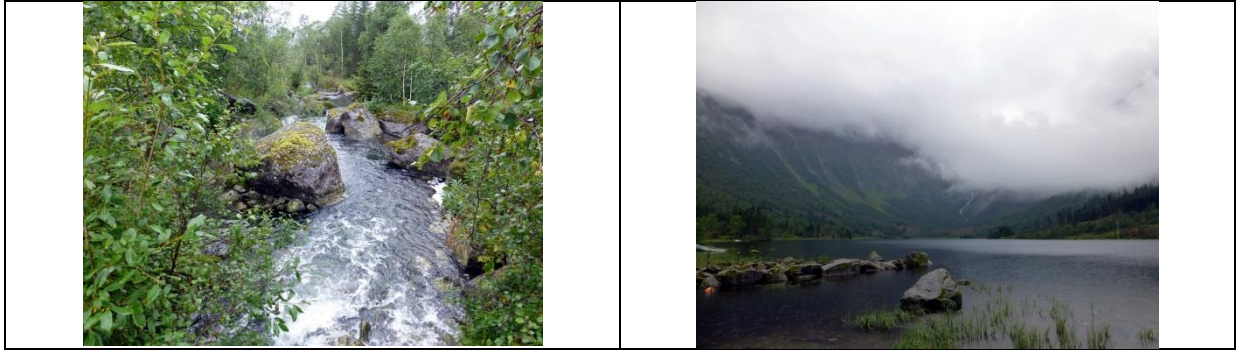
Bjørdalselva i Ørsta er undersøkt av bl.a Oddvar Olsen som ga oss anvisninger på hvor muslingene står. Vi fikk striregn og flom under arbeidet som resulterte i null funn under svært vanskelige forhold. Oddvar Olsen bekrefter funn også i 2013. Foto: Kjell Sandaas.

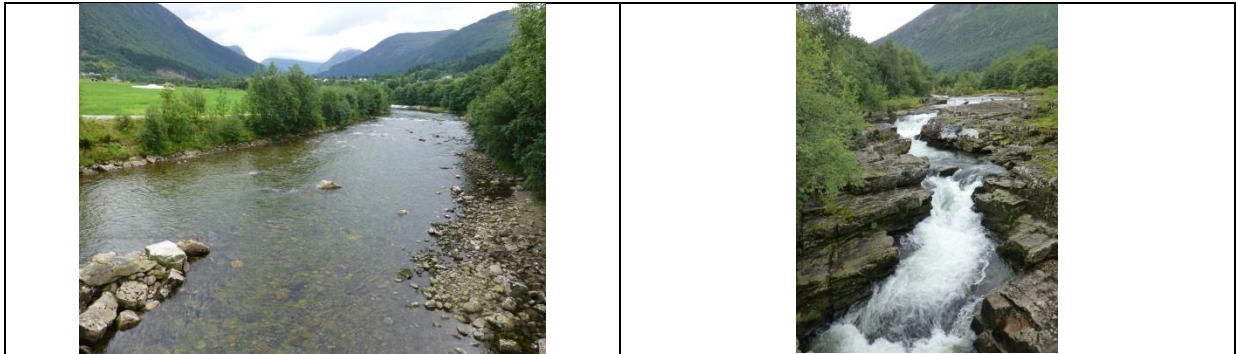
Lakseelva **Visa** i Nesset ligger inne i den nasjonale muslingdatabasen på grunnlag av et funn av larver på gjeller til ungfisk av laks samlet inn under overvåking av *Gyrodactylus salaris* (Tor A. Moe pers. medd.). Vi gjorde ingen funn og flere samtaler med lokale folk og fiskere ga ikke nye, positive opplysninger. Foto: Kjell Sandaas 2013.
