## NOTAT

Vår ref.: RSØ - 2237

Dato: 5. november 2015

### Ny Prestbru Fv. 44 Sokndal – Miljøverdier, vurderinger og aktuelle avbøtende tiltak

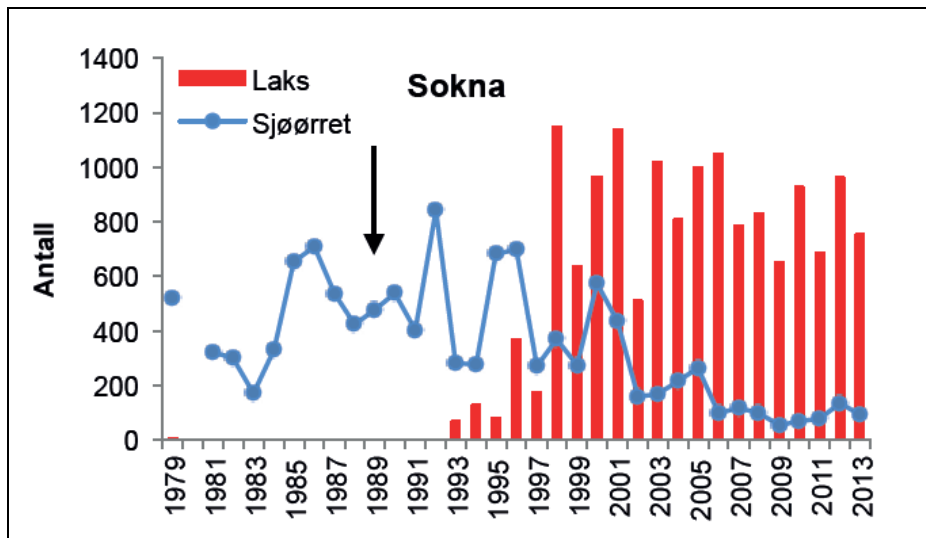
Figur 2. Fangster av laks og sjøørret (avlivet fisk) fra 1979 - 2013. Kalking i omfang fra 1989. Kilde: Miljødirektoratet 2014.

Laksestammen i Sokna ble regnet som utdødd da kalkingen ble igangsatt på midten av 1980-tallet (Miljødirektoratet, 2014). Kalkingen ble igangsatt i større omfang fra 1989, og fra 1996 ble alle de 4 greinene i vassdraget fullkalket. Fra 1998 var fangstene av laks variert mellom ca. 650 og 1050 laks, mens fangstene av sjøørret har gått vesentlig ned etter at laksen kom tilbake i elva. Som en del av oppfølgingen av kalkingen av sure vassdrag gjennomføres det årlig ungfiskregistreringer på 15 fiskestasjoner i vassdraget. I 2013 ble lakseunger registrert ved samtlige av fiskestasjonene, men tetthetene var lave i forhold til fangststatistikk og tatt i betraktning at gytebestandsmålet var nådd (Miljødirektoratet, 2014). Tetthetene som registreres av ørret er svært lave. Det er i overvåkingsrapporten ikke avklart hvilke faktorer som fører til de lave tetthetene av ungfisk av laks og ørret, selv om periodevis ugunstige vannkjemiske forhold kan være en del av forklaringen. Fiskeundersøkelsene i 2013 var ikke gjennomført etter Norsk standard, og dette kan til dels virke inn på resultatene. Ved ungfiskundersøkelsene fanges det ål (kritisk truet, Norsk rødliste 2010) ved alle fiskestasjonene, og det må antas at elva er et viktig vassdrag for ål. Ved elfiske utført av Ecofact i august 2014 som en del av overvåkingen av lakseparasitten *Gyrodactylus salaris*, ble det observert og fanget så lite antall lakseunger i elva at sameiet for elva ble varslet spesielt om dette. Det er naturlig å anta at lave ungfisktettheter henger sammen med vannkjemiske forhold. I 2014 ble det blant annet observert omfattende fiskedød i Høydalsbekken (egne observasjoner) som følge av akutt eller diffus forurensning i siste del av gytetiden. Per 2014 har ikke NINA, som følger opp kalkingen, noen fullgod forklaring på hvorfor tettheten av ungfisk i elva er lav, men det vil i 2015 bli sett nærmere på giftig aluminium (labilt aluminium).

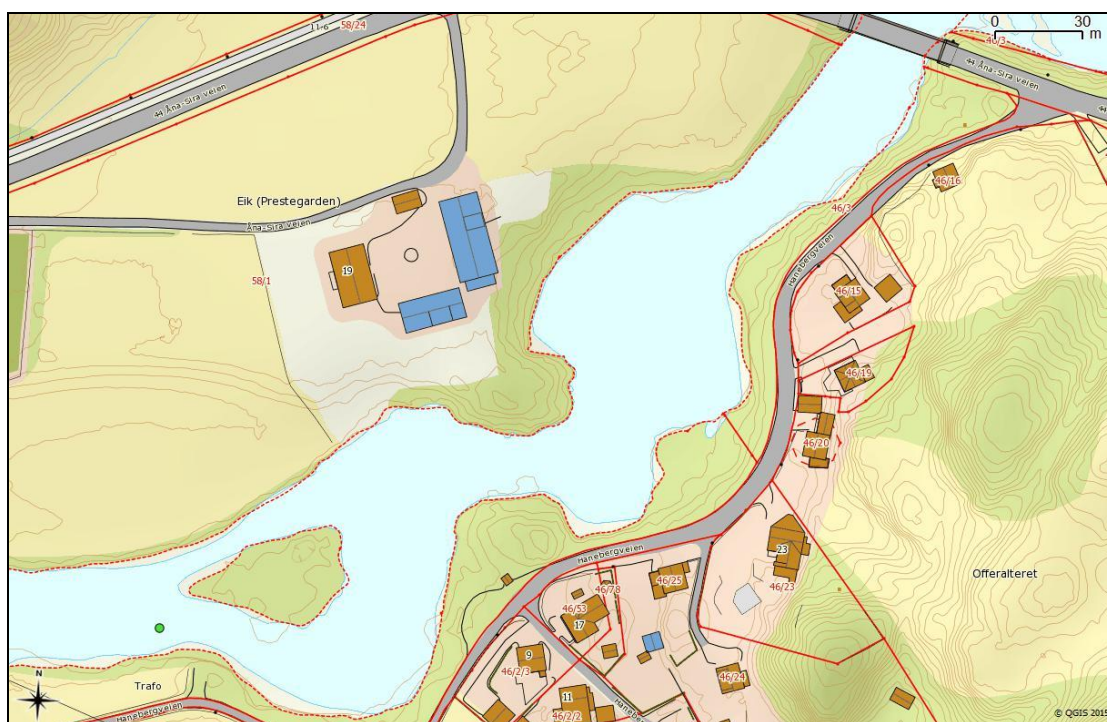
Figur 5. 1 elvemusling ble funnet ved grønt punkt 6. juli 2015.

Det er nylig oppdaget at det fortsatt finnes elvemusling (sårbar, Norsk rødliste 2010) i Sokna. Elva var tidligere kjent for å ha et rikt perlefiske, med tett bestand av elvemusling (pers.medd. Harald Skjefrås). Området ovenfor og nedenfor eksisterende bru ble undersøkt med vadebukse og vannkikkert 6. juli for å lete etter elvemuslinger. Vannføringen var svært lav, og området ca. 30 m nedstrøms brua, og tilsvarende ovenfor, ble undersøkt. Ingen muslinger ble observert her, selv om bunn- og strømforhold trolig kan være egnet i området. Det er en viss mulighet for at bunnsubstratet særlig like nedstrøms brua er noe ustabil i forhold til elvemuslingenes krav. Elva videre nedover ble undersøkt på steder som var tilgjengelige med vadebukser, og 1 elvemusling ble registrert ca. 350 meter nedstrøms brua. Denne ble ikke lengdemålt, men var mellom 50 og 60 mm. Elva ble undersøkt til ca. 50 meter nedstrøms funnet av elvemuslingen, i de delene som var tilgjengelige med vadebukse. Det ble søkt ca. 2 timer med vannkikkert i det aktuelle området, så leteinnsatsen var begrenset. Elvemuslinger skal ha blitt observert ved dykking i området ved Kjellandshølen i 2014 (pers.medd. Hans Jakob Svanes). I august 2015 ble det også registrert 1 levende og en fastkilt, nylig død elvemusling nedstrøms Kjellandshølen (egne observasjoner). Det er rimelig å anta bestanden av elvemusling i elva er liten, selv om dette er usikkert. Godt egnede habitater for arten finnes på store strekninger i elva, blant annet fra tiltaksområdet og ned til Pitlingen, hvor det er store områder med jevn strøm, passende bunnsubstrat og til dels intakt kantvegetasjon.

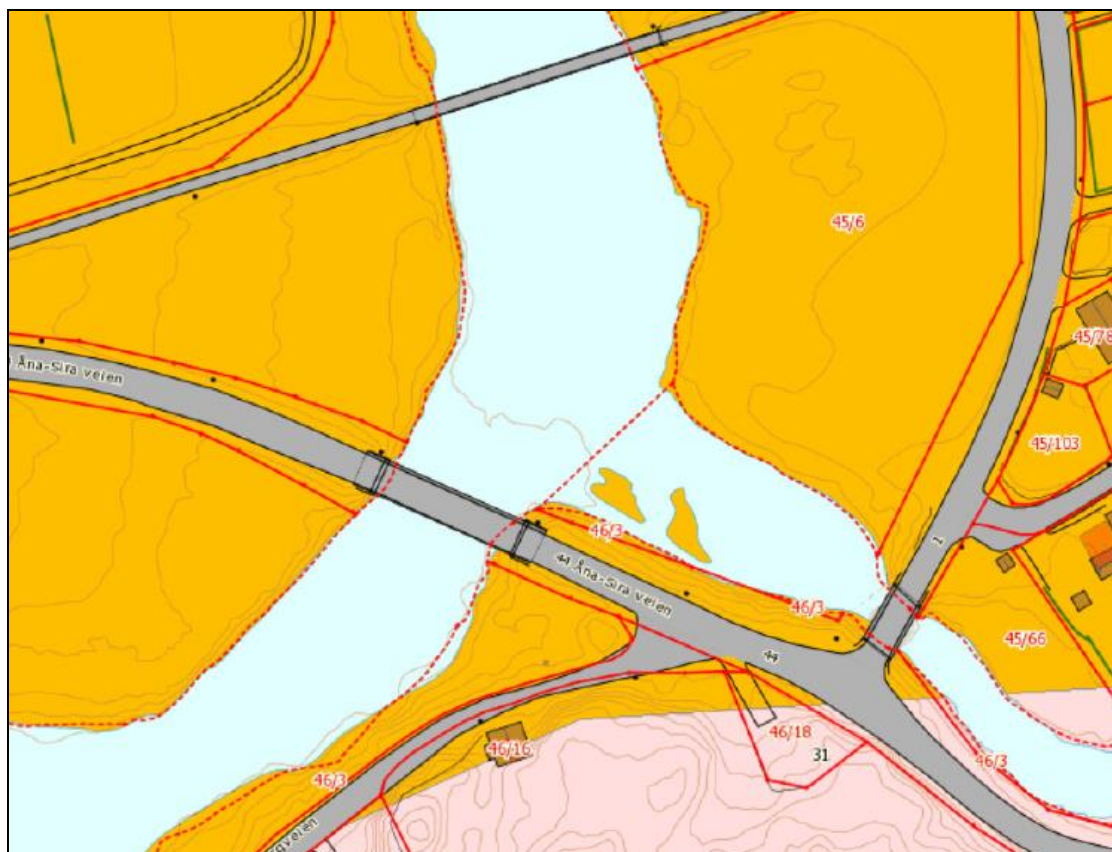
Figur 6. Løsmassekart fra NGU (Arealis). Området er dominert av breelavsetninger (oransje). Berggrunnen i området er leuconoritt.

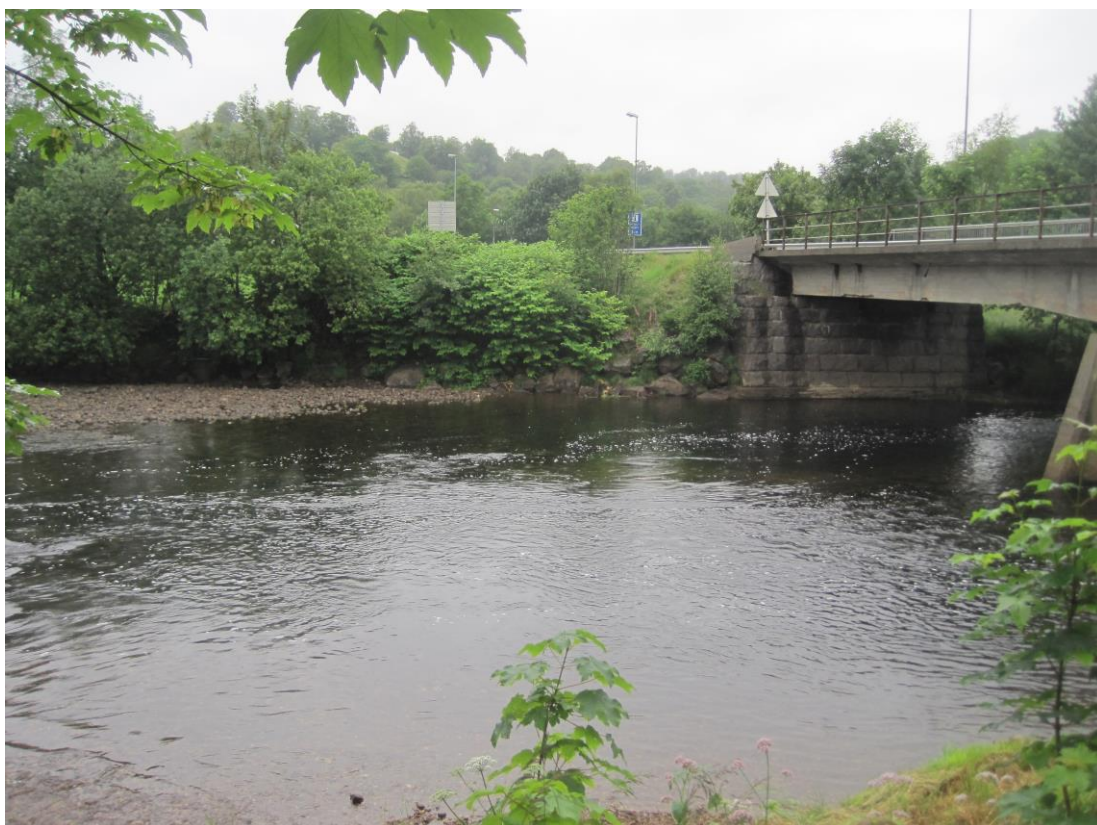
*Figur 9. Eksisterende bru, og planlagt sted for midlertidig bru sett fra østsida av elva. Forekomst av den fremmede arten parkslirekne er de lysegrønne buskene midt i bildet.*

På befaringen ble det registrert en forekomst av den fremmede arten parkslirekne (svært høy risiko) på vestsida av elva, ved planlagt plassering av midlertidig bro. Arten har svært stor spredningsevne via plantedeler, rotdeler og masser den vokser i, og krever spesielle forhåndsregler og tiltak for å unngå videre spredning ved anleggsarbeid. Forekomsten er grovt avgrenset på kart nedenfor (ikke målt inn med GPS, se også figur 9 for bilde.)

Voksestedet til parkslirekne er problematisk (se figur 4 og bilde i figur 9), og her må en rekke forhåndsregler tas. Dersom det er levende plantedeler når tiltaket gjennomføres må disse i forkant av graving, annen hogst og fjerning av masser kappes ned og pakkes i tette sekker. Alle deler av planten som er på størrelse med en lillefingernekl kan ved spredning danne en ny bestand. Plantemateriale som er pakket må gå til forbrenning eller deponi med minst 3 meter overdekning. Utstyr som benyttes til kapping av planter må rengjøres godt på sikkert vaskested i etterkant.
