# Kartlegging av elvemusling (*Margaritifera margaritifera*) i Vannområde Orkla

Agdenes og Orkdal kommune

Vannområde  
Orkla

Mai – Juli 2016

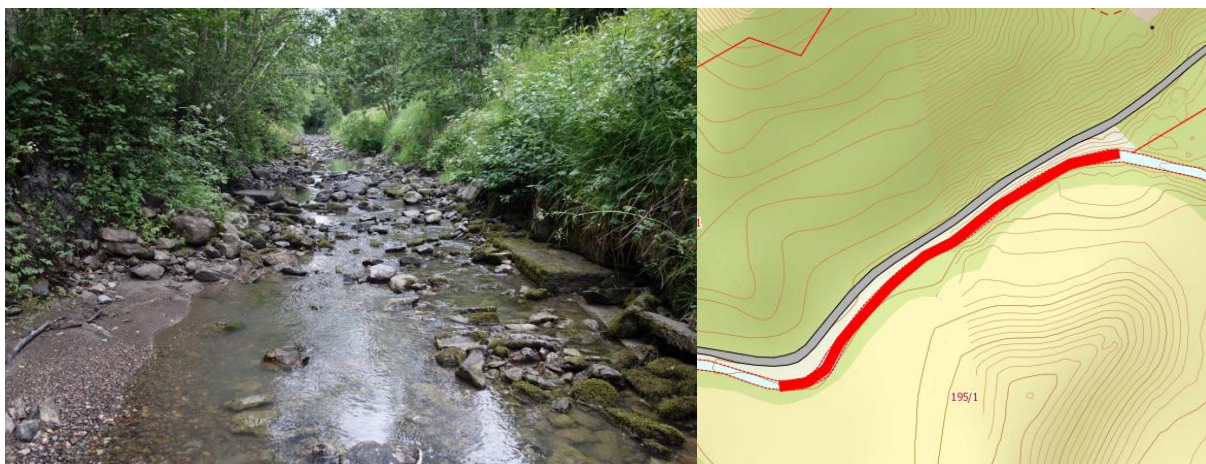
FIGUR 3: STASJON 1 I LEIRBEKKEN

Det ble gått 205 meter på en 15 min. telling ved Leirbekkvegen (Figur 3). Substratet var steinete med grus og sand. Vannføringen var svært liten, og der det var mulig ble det observert uten vannkikkert men med polaridbriller.

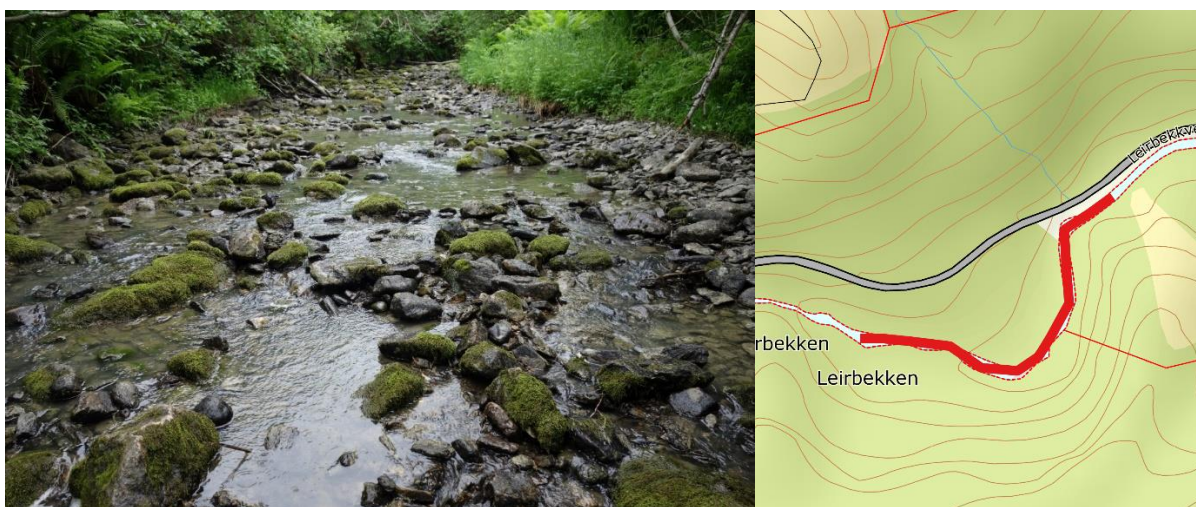
FIGUR 4: STASJON 2 I LEIRBEKKEN

Det ble gått 250 meter på en 15 min. telling. Substratet var nå mer steinete, med innslag av grus. Vegetasjonen rundt bekken var svært frodig og rik, nesten «tropisk». Her var også vannføringen svært liten (Figur 4), og polaridbriller ble brukt stedvis der det var for grunt for vannkikkerten.

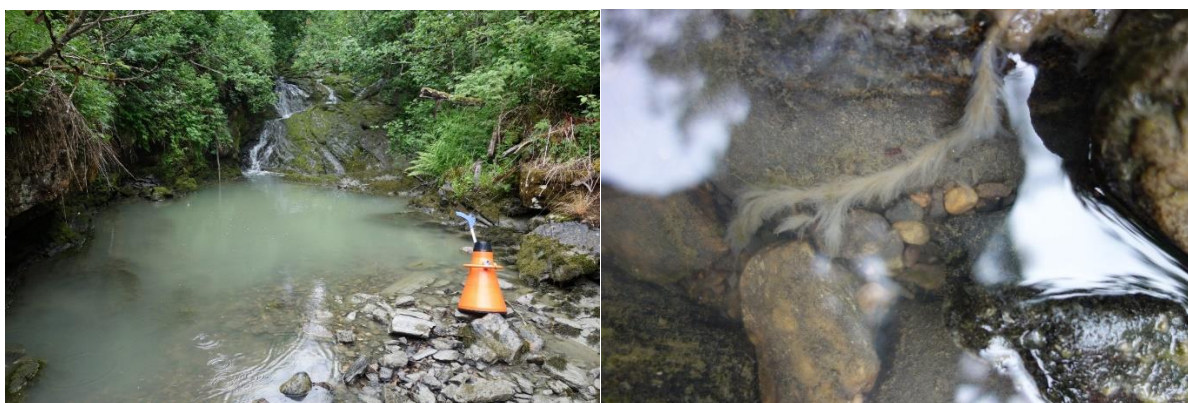
FIGUR 5: VANDRINGSHINDER OG ORGANISK FORURENSNING I LEIRBEKKEN

Mellom stasjon 2 og 3 fantes et vandringshinder ved liten vannføring. Dette strykpartiet var ca. 5-10 meter langt. Likevel ble det observert fisk ovenfor stasjon 3 seinere i kartleggingen.

Det ble også observert lammehaler (*Sphaerotilus natans*) mellom stasjon 2 og 3 (Figur 5). Lammehaler er kolonidannende bakterier, og en god indikator på sterk forurensning fra organisk materiale. Dette kan komme av avrenning fra spredt avløp eller landbruk.

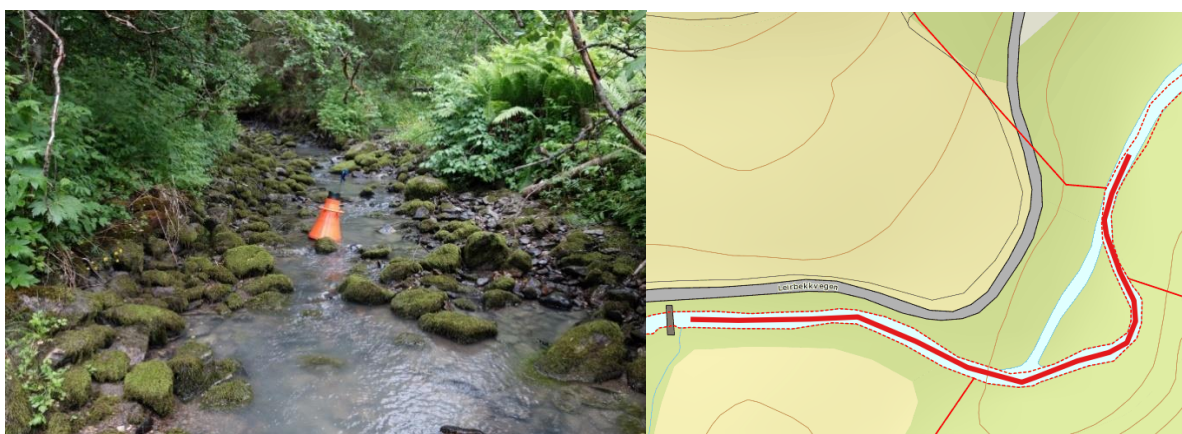
FIGUR 6: STASJON 5 I LEIRBEKKEN

Det ble gått 275 meter på en 15 min. telling. Substratet var hovedsakelig steinete med innslag av dypere kulper med grus og sand (Figur 6). I bekkens yttersving mot sørøst ble også et leirskredområde funnet. Dette gjorde at bekken eroderte eksponert leire og førte med seg økt partikulært forurensning nedstrøms.

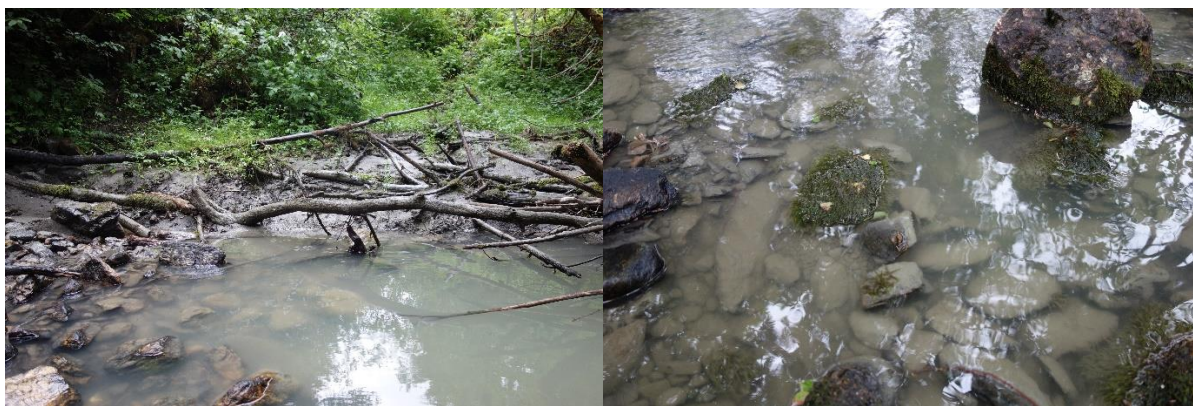
FIGUR 7: TYDELIGE TEGN PÅ LEIRRAS OPPSTRØMS I BEKKEN

Flere leirskred har gått langs Leirbekken (Figur 7), særlig ved stasjon 3. Erodering av leirjord ga redusert sikt i vannet og sterk tilslamming av bekkebunnen.

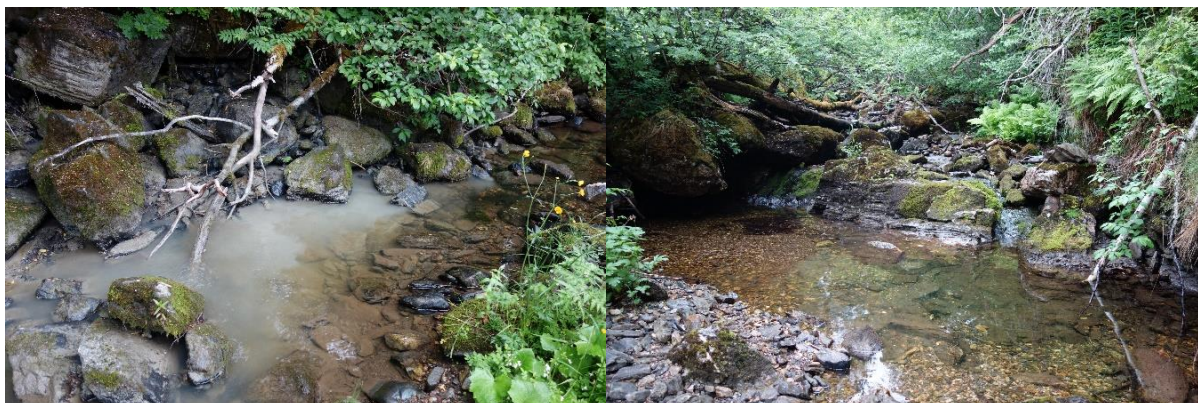
FIGUR 8: LEIRBEKKEN VAR SVÆRT KLAR OPPSTRØMS TILSIGET

Likevel var ikke erodering av leirjord den eneste årsaken til svært tilslammet vann i Leirbekken. Ovenfor stasjon 3 ved kraftstasjonen i Leirbekken renner et lite sig inn fra sørsiden av bekken. Dette er trolig et svært næringsrikt tilsig fra jordbruksarealene sør for Leirbekken (Figur 8). Oppstrøms tilsiget var Leirbekken klar med god sikt og lite begroing i bekken.

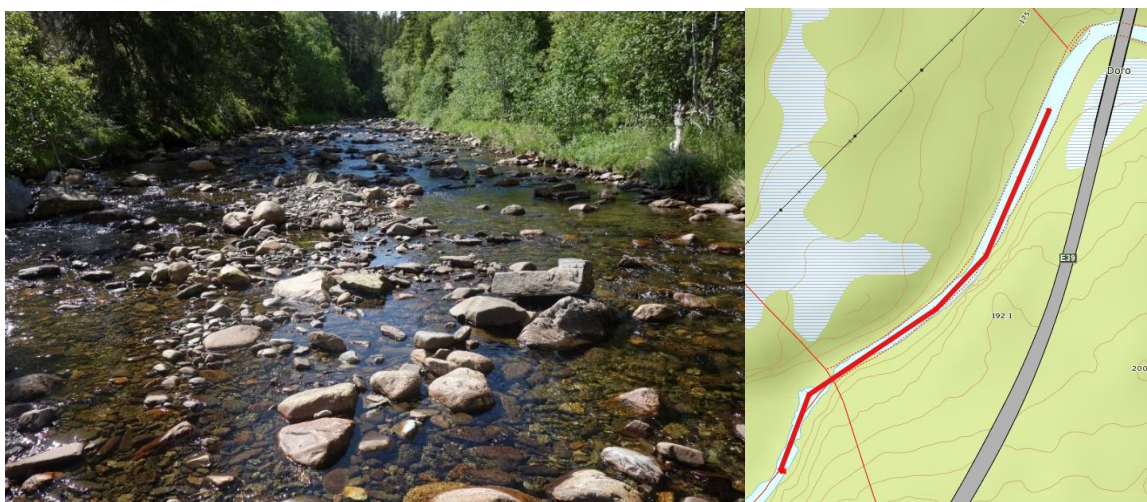
FIGUR 10: STASJON 1 I DORO

Det ble gått 350 meter på en 15. min telling fra like oppstrøms E39 (Figur 10). Elva var tilsynelatende og overraskende lite påvirket av utbyggingen av nye E39 over Høggjølen. Substratet var steinete med innslag av grus. Vannføringen var liten, men god solinnstråling gjorde at bruken av polaroidbriller var svært effektivt. Vannkikkert ble brukt på de dypere partiene.

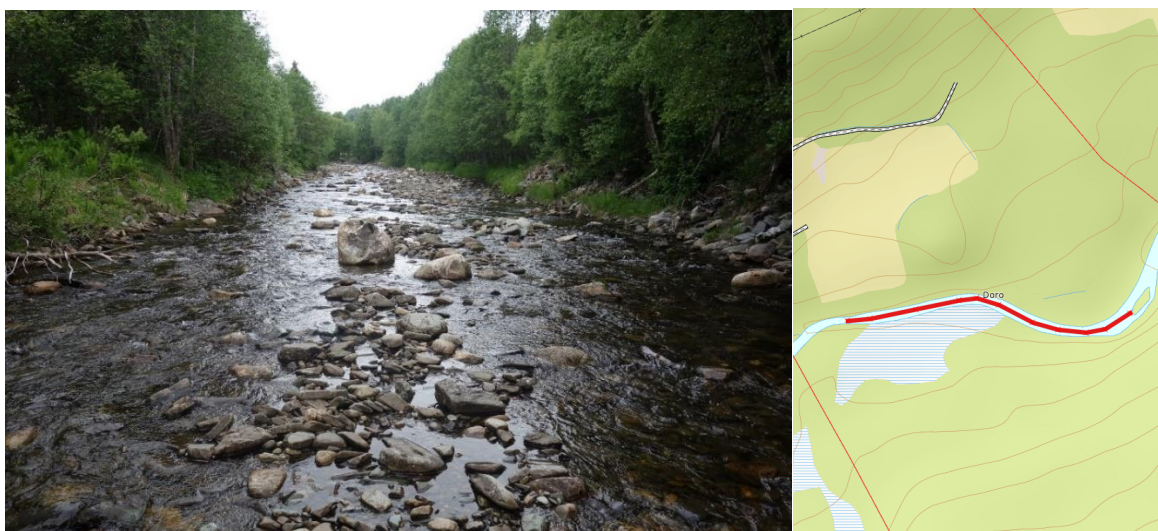
FIGUR 11: STASJON 2 I DORO

Det ble gått 270 meter på en 15 min. telling (Figur 11). Substratet var også her steinete med innslag av grus. Elvestrekningen var noe roligere enn stasjon 1, men det var færre innslag av dypere partier.

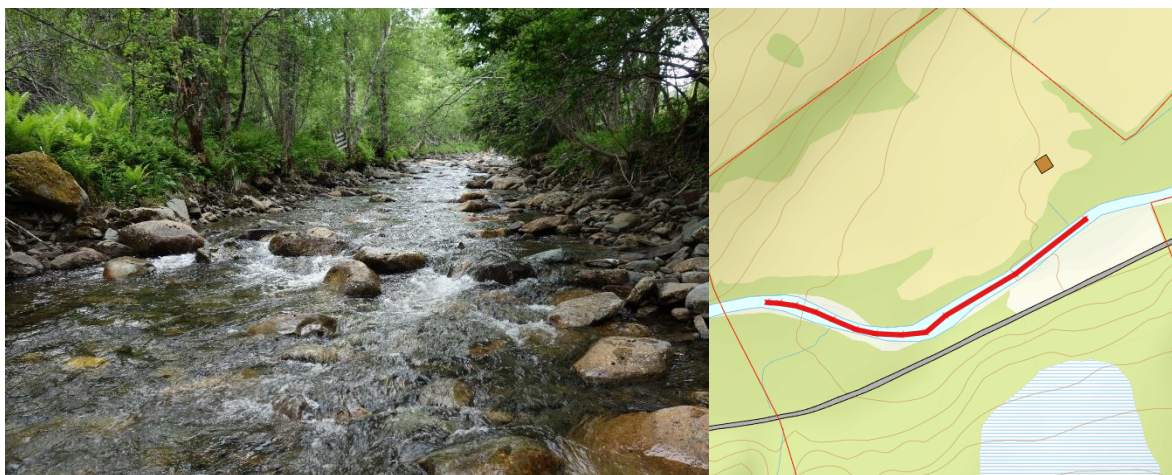
FIGUR 12: STASJON 3 I DORO

Det ble gått 360 m på en 15 min. telling. Elva har på dette punktet blitt smalere og vannhastigheten har økt (Figur 12). Substratet bar preg av blokkstein og steinete grunn, med lite innslag av grus.

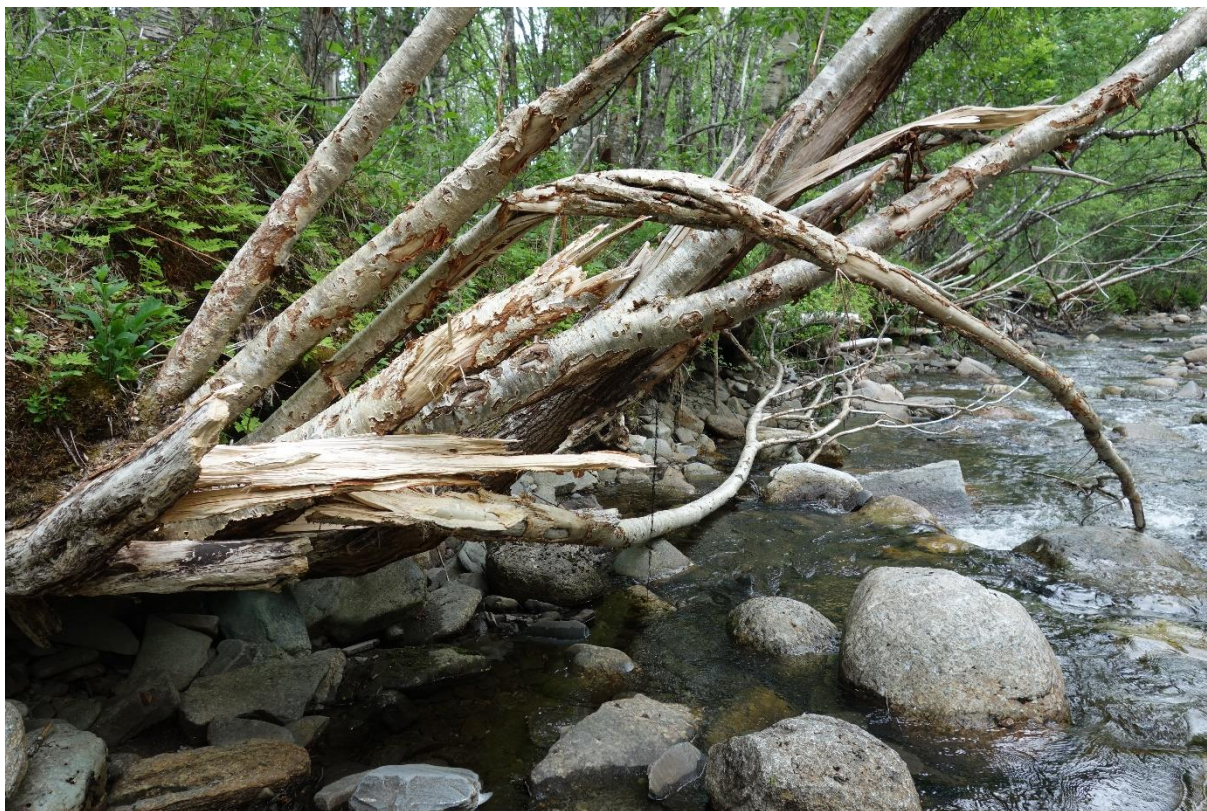
FIGUR 13: TYDELIGE TEGN PÅ ISGANG OG FORSTYRRELSER MED STORE KREFTER I DORO

Langs elva fra stasjon 3 og oppstrøms, bar elva preg av sterk slitasje på kantvegetasjonen fra flom og isgang i elva (Figur 13). Trær langs elva hadde store skader, noe som vitner om voldsomme krefter og forstyrrelser i og langs elva. Dette forynger elva, men forringer kontinuiteten og stabiliteten særlig på elvebunnen og habitatet til potensiell elvemusling.

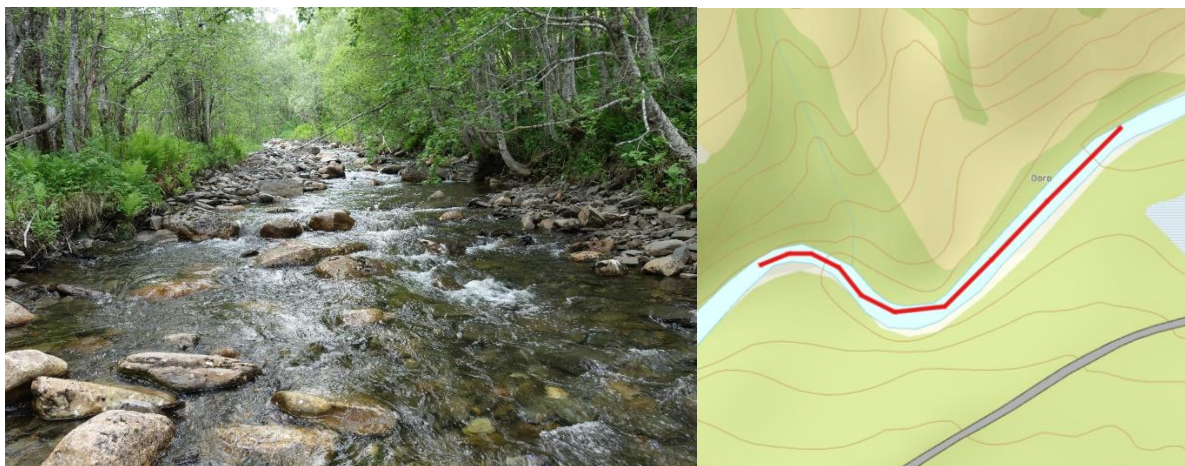
FIGUR 14: STASJON 4 I DORO

Det ble gått 220 meter på en 15 min. telling. Terrenget rundt elva ble brattere og lignet etter hvert på en canyon oppstrøms (Figur 14). Elva ble snevret inn og vannhastigheten økte ytterligere. Større blokkstein med innslag av steinete bunn dominerte substratet. Dette ga innslag av rolige dyphøler ved blokksteinene med noe grusdekke. Likevel ble det heller ikke på den siste stasjonen registrert elvemusling.

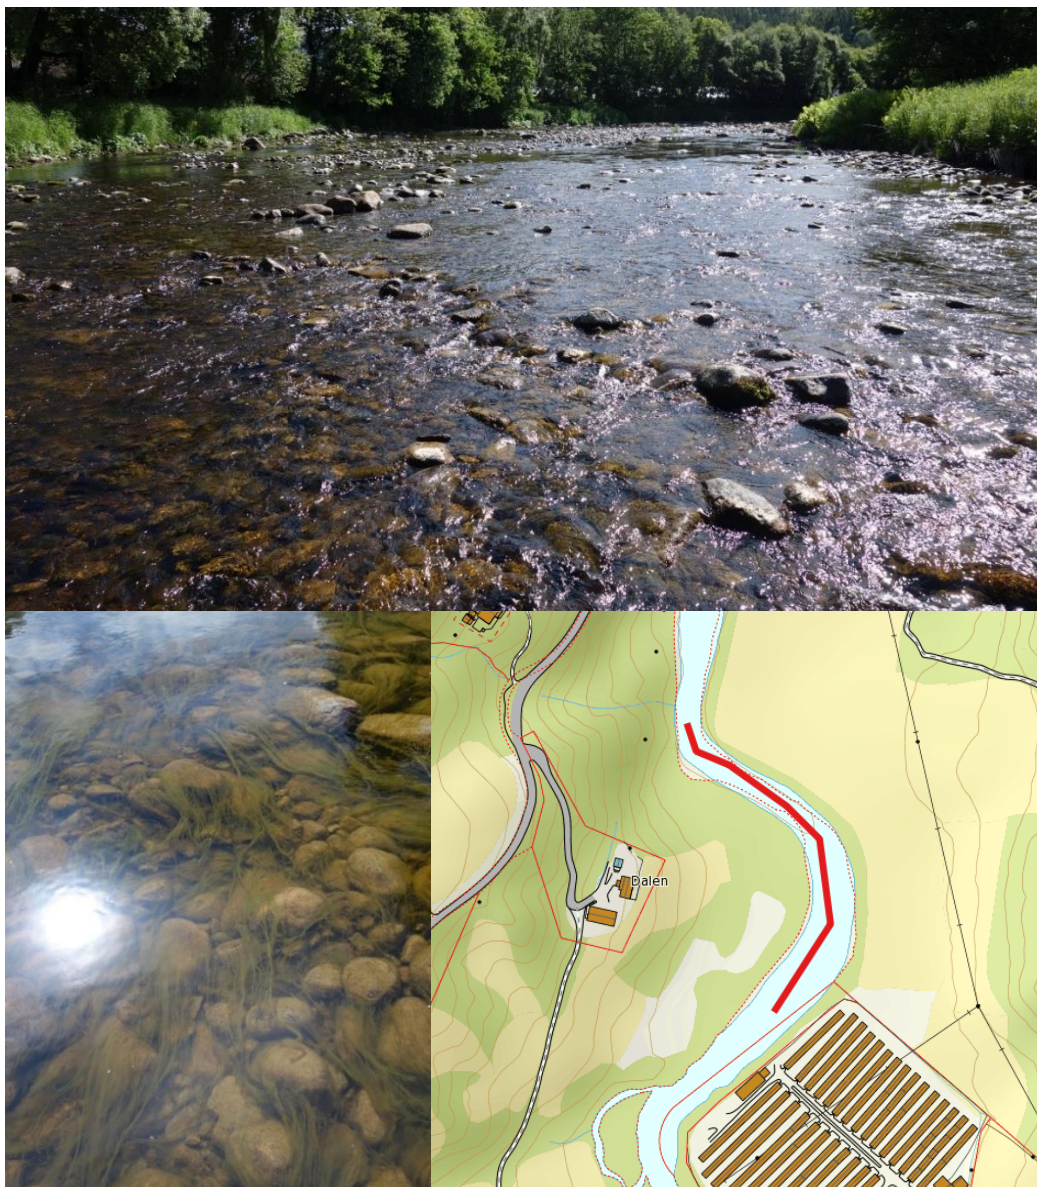
FIGUR 16: STASJON 1 I INGDAELSELVA. DET VAR STERK BEGROING NEDSTRØMS PELSFORM.

Det ble gått 325 meter på en 15 min. telling. Substratet var hovedsakelig steinete med godt innslag av grus. Elva var bred og grunn med enkelte dypere partier. Det ble observert sterk begroing i elva nedstrøms en pelsfarm med trållignende alger og mosebegroing av steinflater. Bunnen var også noe tilsilammet (Figur 16). Dette bedret seg straks oppstrøms pelsfarmen.

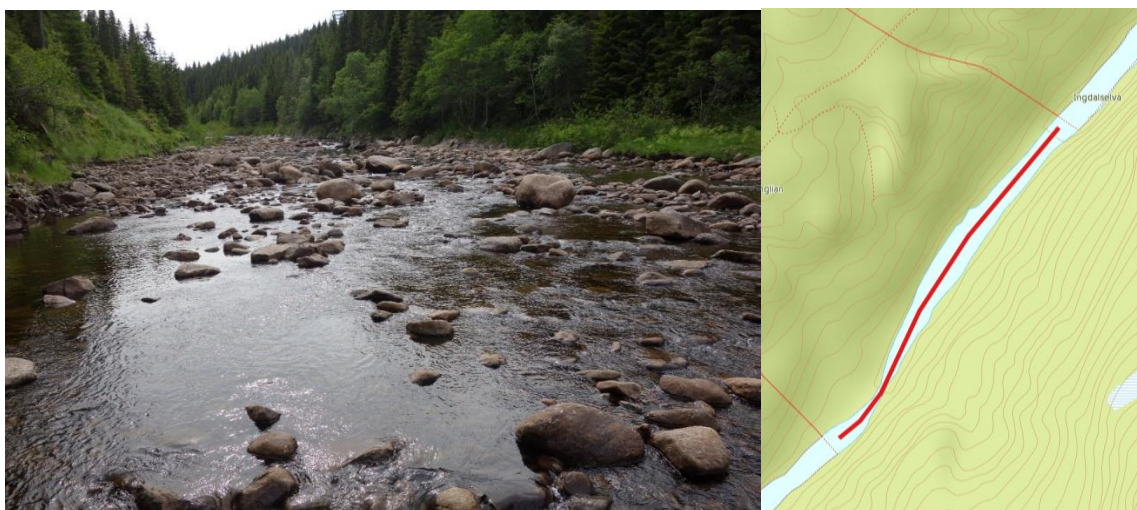
FIGUR 20: STASJON 5 I INGDALSELVA

Det ble gått 380 meter på en 15 min. telling. Dette var den første stasjonen hvor Ingdalselva nå renner gjennom den dype dalen under Bjørnbetkammen (Figur 20). Terrenget rundt og elva virket svært uberørt av menneskelig aktivitet. Substratet hadde nå skiftet til blokkstein og grovt steinete bunn, men med noe innslag av grus i kulper og hølter.

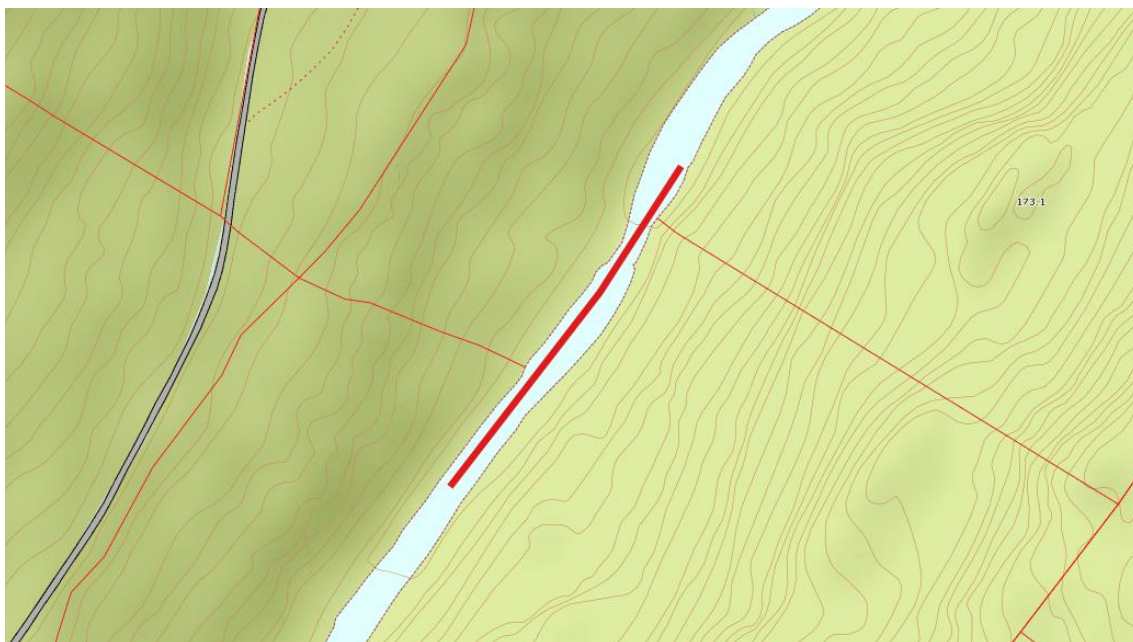
FIGUR 21: STASJON 6 I INGDALSELVA

Det ble gått 350 meter på en 15 min. telling (Figur 21). Elva var bred men mengden vannføring gjorde at vannet kun opptok deler av elva. Substratet bestod av blokkstein og grovt materiale, med noe grus i kulper og hølør.

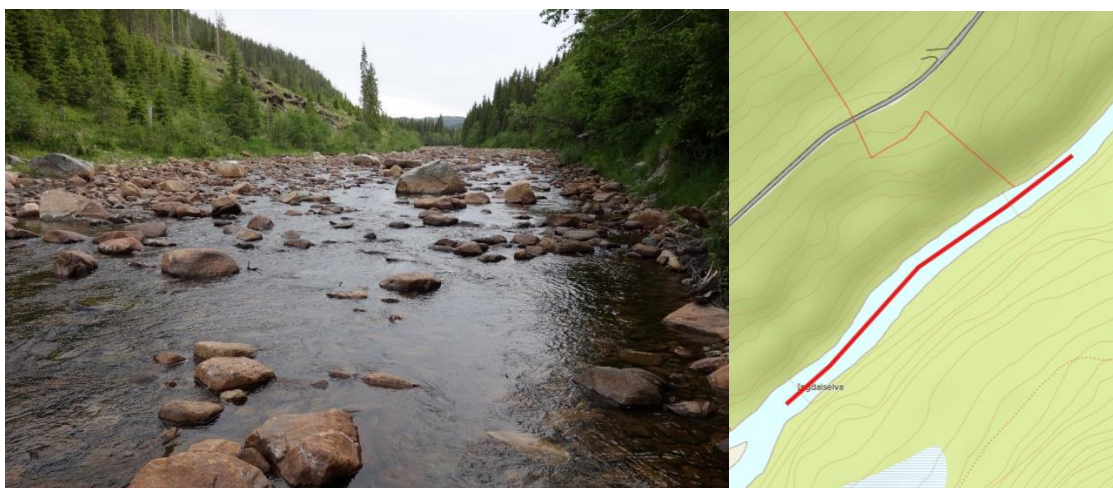
FIGUR 22: STASJON 7 I INGDALSELVA

Det ble gått 375 meter på en 15 min. telling (Figur 22). Substratet var i likhet med stasjon 6 bestående av blokkstein med steinete bunn. Noe mer grus forekom nærmere samløpet mellom Sæterelva og Langengselva.

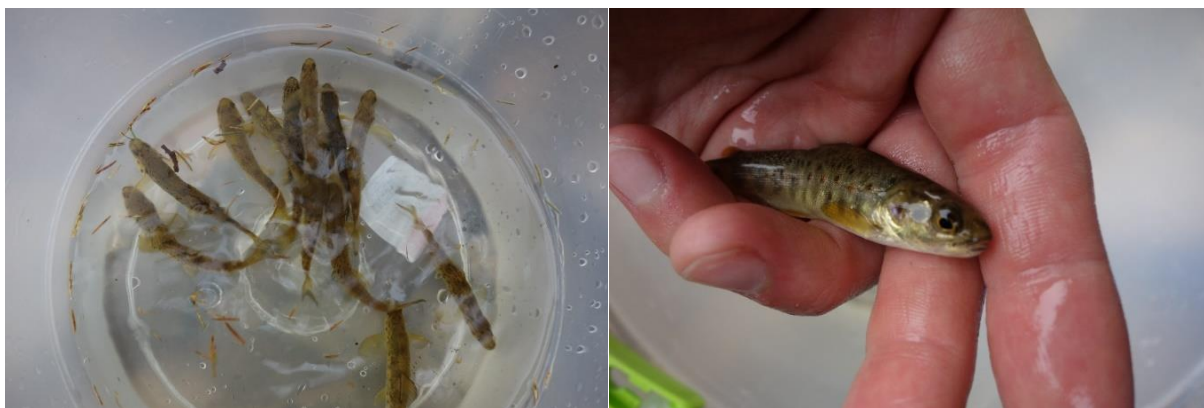
FIGUR 23: ELFISKE I INGDASELVA. STOR TETTHET AV ØRRETYNGEL

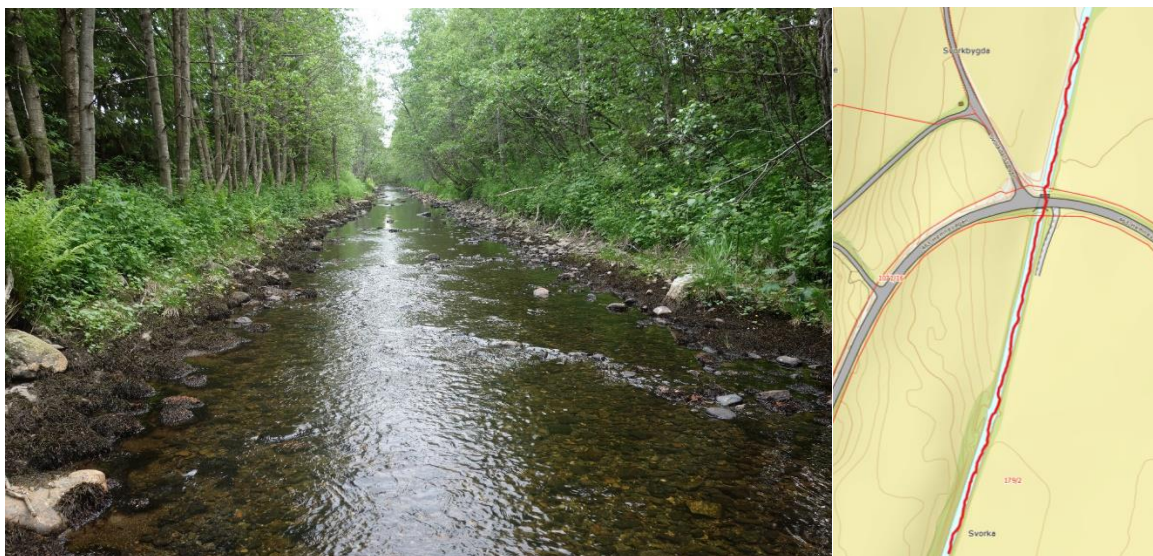
FIGUR 26: STASJON 2 I SVORKA. ELVA VAR HER SVÆRT KANALISERT

Det ble gått 470 meter på en 15 min. telling. Elva var svært grunn, men det var enkelt å observere bunnen tydelig med polaroidbriller. Substratet bestod hovedsakelig av grus, og etter meldinger om tidligere funn av skall var det forventninger om funn av musling. Det ble derimot ikke gjort funn av elvemusling. Svorka var ved stasjon 2 sterkt kanalisert, noe som går fram av Figur 26.

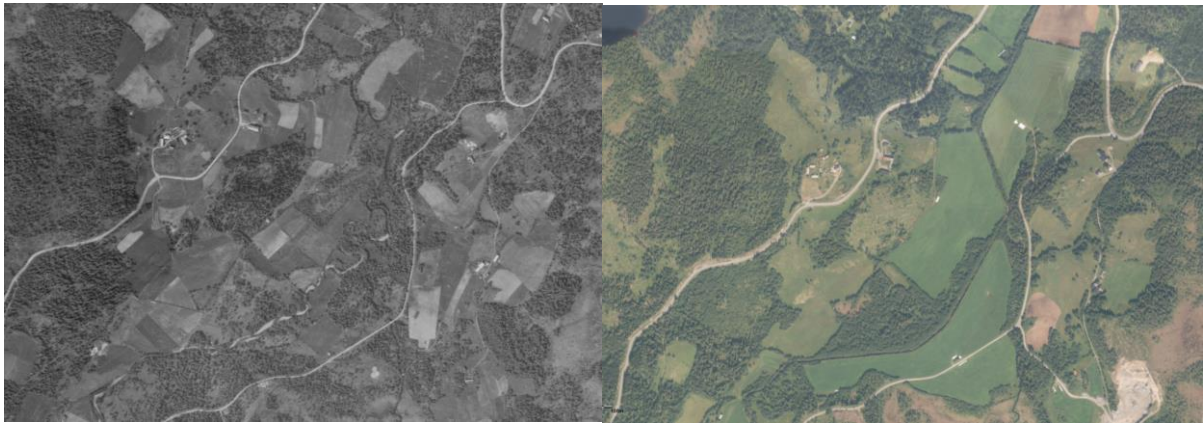
FIGUR 27: SVORKA HAR BLITT KRAFTIG KANALISERT SIDEN 1960-TALLET

Til tross for godt bunnssubstrat og habitat ble det ikke funnet elvemusling i de nedre delene av Svorka. Fram til Fv. 463-brua over Svorka har elveløpet blitt kraftig endret. Av Figur 27 kan man se en relativt urørt og fritt meanderende elv av svart-hvitt bildet fra 1965, men av fargebildet som er tatt i 2014 har Svorka blitt langt om og kanalisert hvor landskapet har blitt endret til det umiskjennelige.

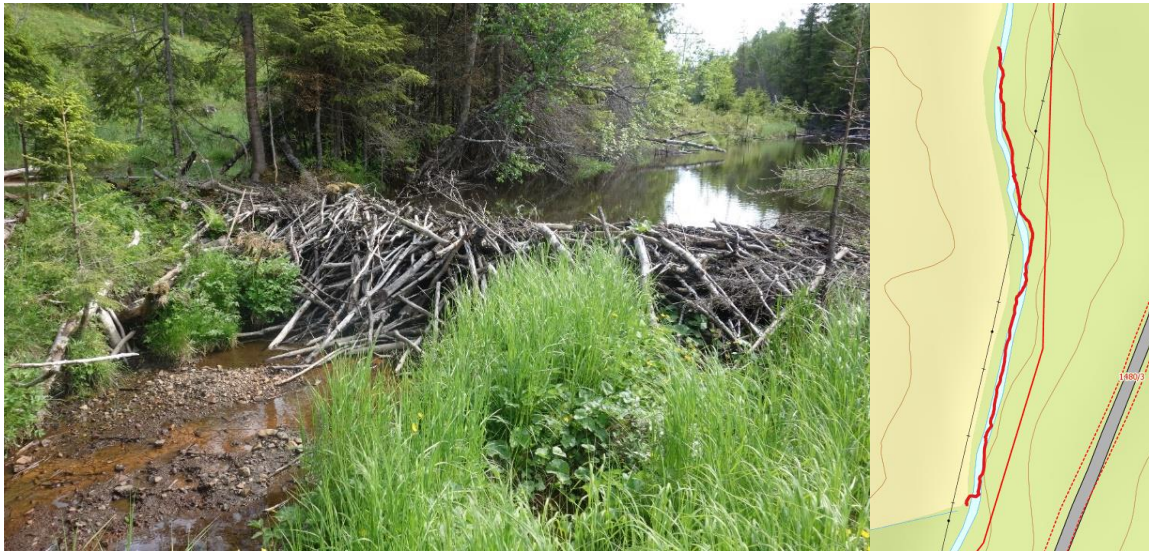
FIGUR 29: STASJON 4 I SVORKA

Det ble gått 170 meter på en 10 min. kartlegging. Elva hadde blitt mindre og lignet nå en bekk. Substratet var lovende med sand og grus, men det ble ikke funnet elvemusling. En beverdemning stoppet tellingen hvor vannet var for dypt for videre oppstrøms demningen (Figur 29). Denne demningen bidro også til at elva skiftet såpass karakter og vannføring.

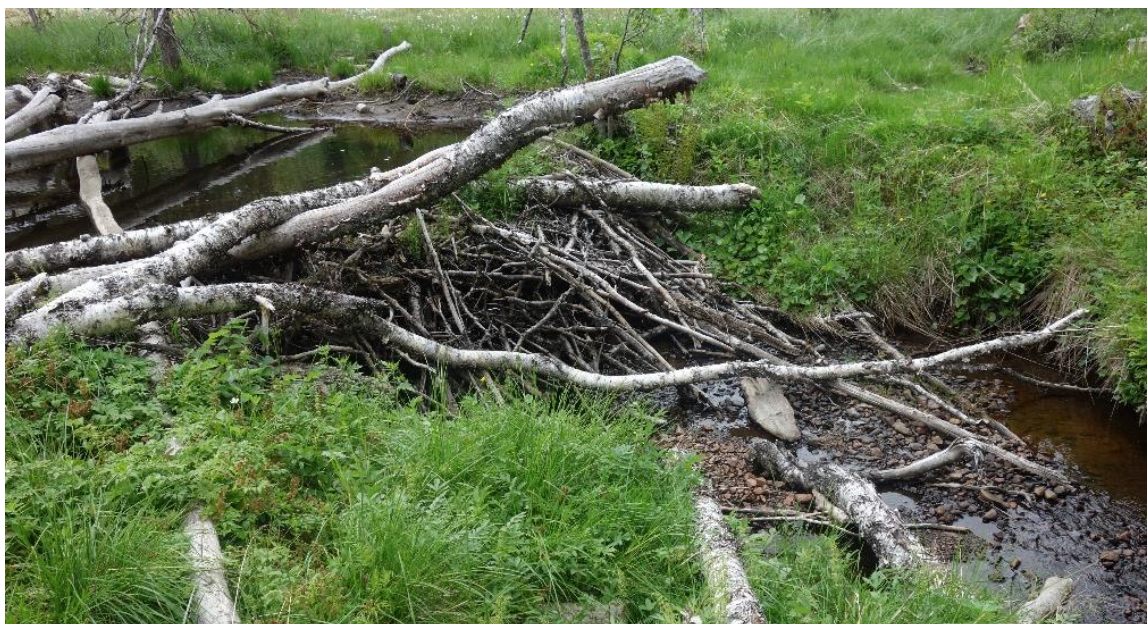
FIGUR 31: OPPSTRØMS STASJON 5 VAR SVORKA SVÆRT PÅVIRKET AV BEVERAKTIVITET

Avslutningen på stasjon 5 var sterkt påvirket av beveraktivitet (Figur 31). Vannføringen var svært redusert mellom dammene. Videre kartlegging oppstrøms ble derfor ansett som lite hensiktsmessig.

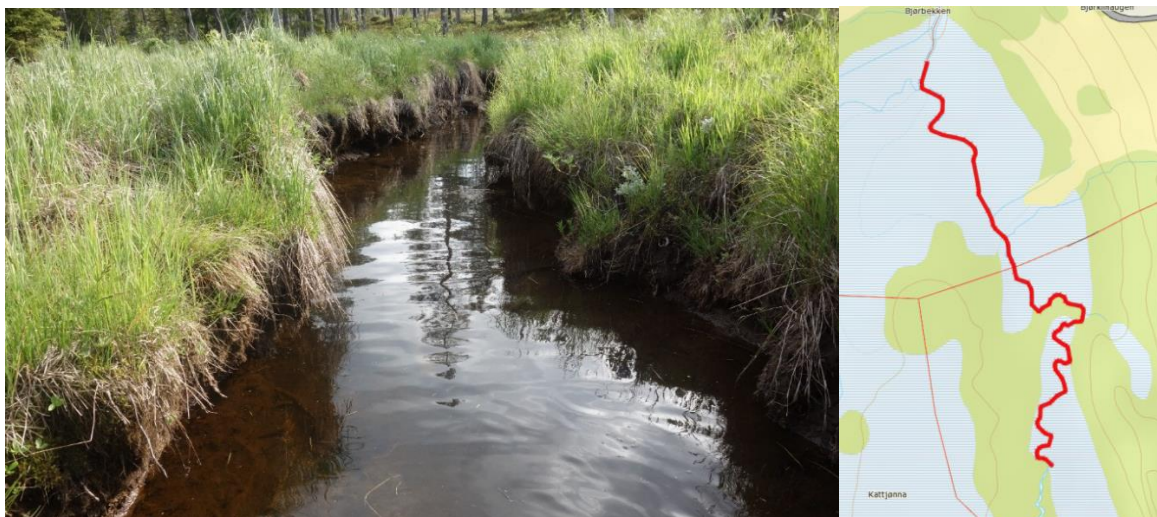
FIGUR 32: BJØRBEKKEN ER EN MEANDRENDENDE SIDEBEKK TIL SVORKA

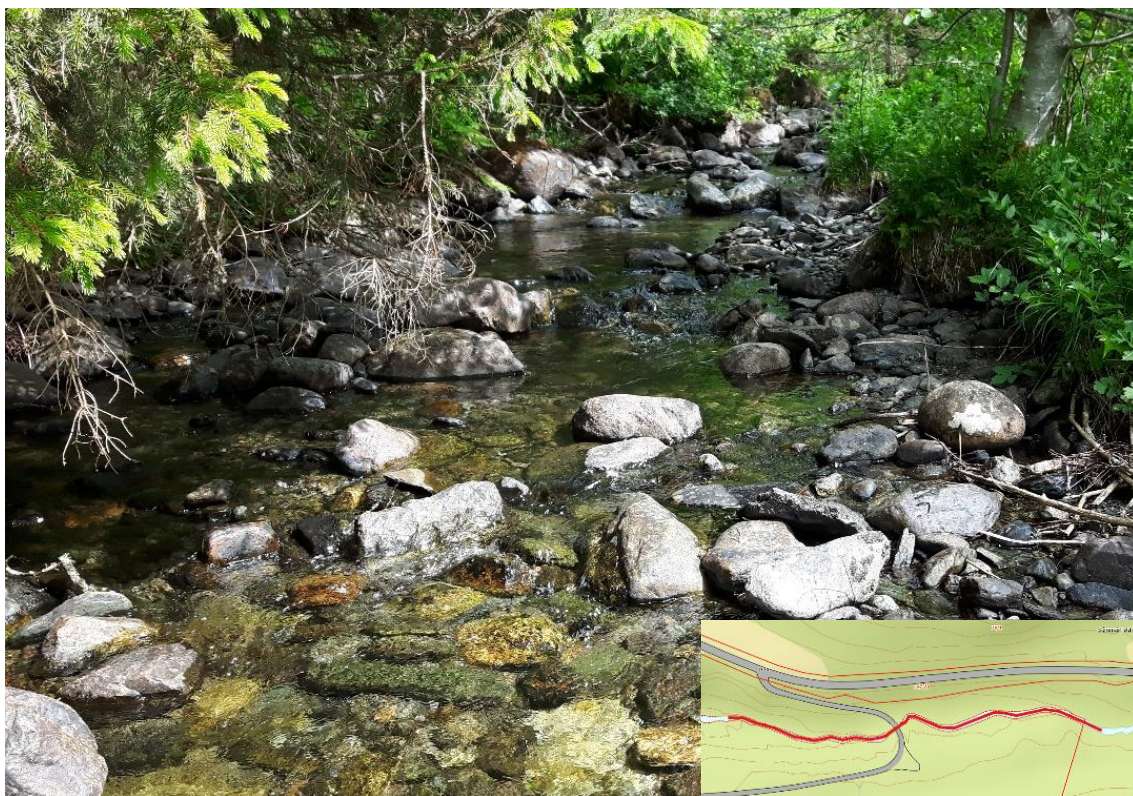
FIGUR 34: STASJON 1 I SPRANGBEKKEN

Det ble gått 400 meter på en 15 min (Figur 34). telling. Den første halvdelen av stasjonen hadde en steinete bunn med mye grunnfjell, men etter passering av veien (dårlig kulvert) skiftet bekken karakter til mer stilleflytende hvor sand og grus var dominerende.

Kantvegetasjonen var god før veipasseringen, men oppstrøms dette var den nordlige siden av bekken hogd med svært lite av kantvegetasjonen ivaretatt.

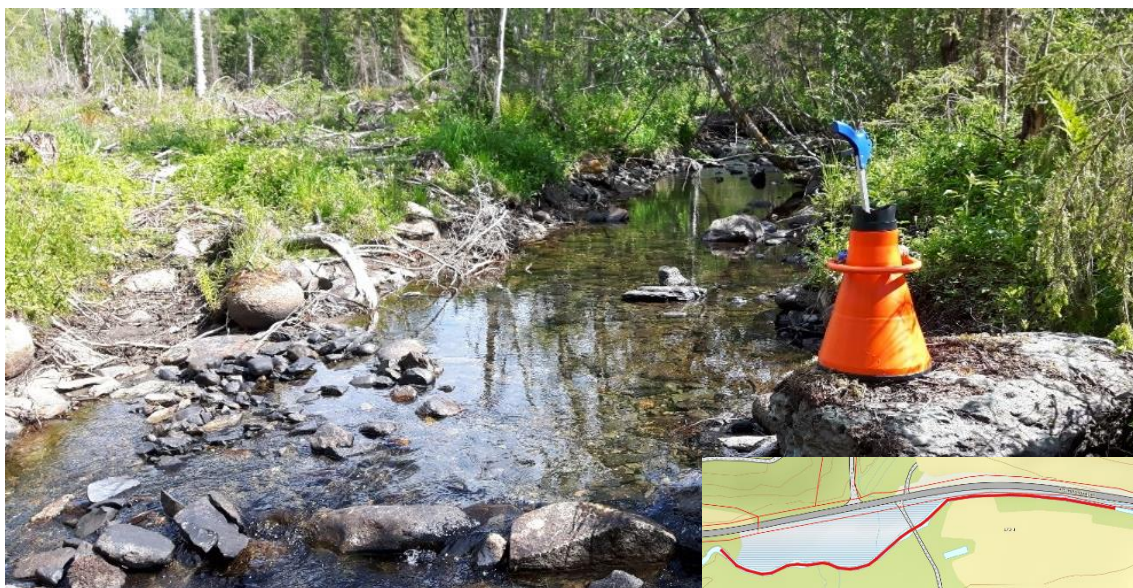
FIGUR 35: STASJON 2 I SPRANGBEKKEN

Det ble gått 450 meter på en 15 min. telling. Sprangbekken var på denne strekningen stilleflytende med lovende substrat i sand og grus. Flere naturlige og passerbare terskler for fisk i form av trevelt gjorde at minstevannstanden var god selv i varme perioder som under kartleggingen. Likevel ble det ikke funnet elvemusling. Det er verdt å bemerke at hogsten fra stasjon 1 fortsatte på stasjon 2, hvor en kantsone til bekken var lite ivaretatt (Figur 35).

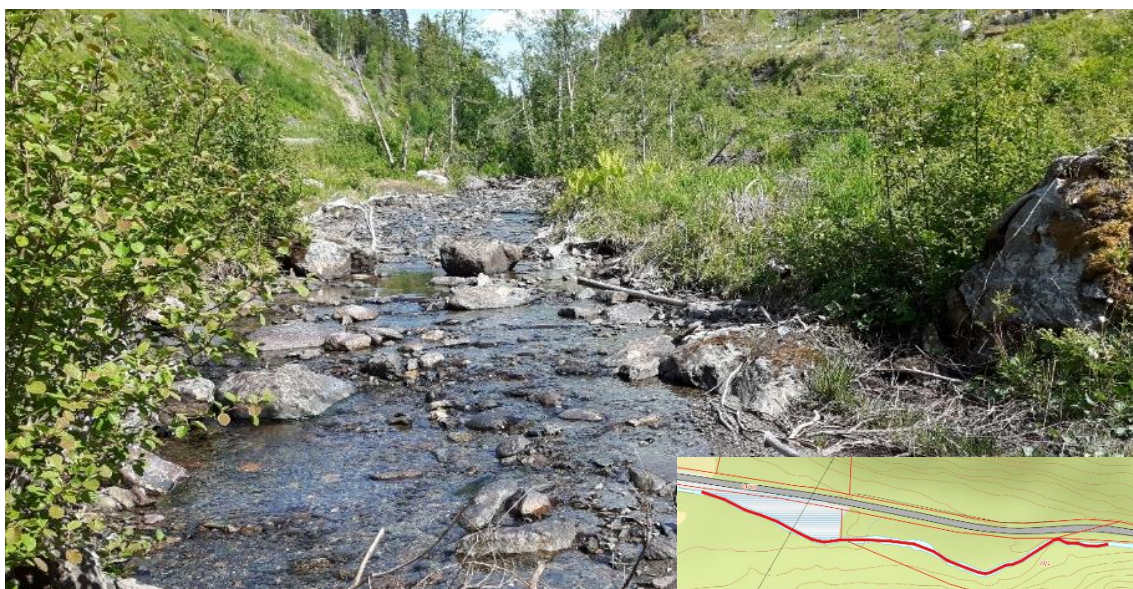
FIGUR 36: STASJON 3 I SPRANGBEKKEN

Det ble gått 470 meter på en 15 min. telling. Bekken hadde på denne stasjonen økt farten,

bunnen var igjen blitt mer steinete. Kantvegetasjonen var god i første halvdel av stasjonen, men siste halvdel var hogd med lite eller ingen kantsone til vassdraget ivaretatt (Figur 36).

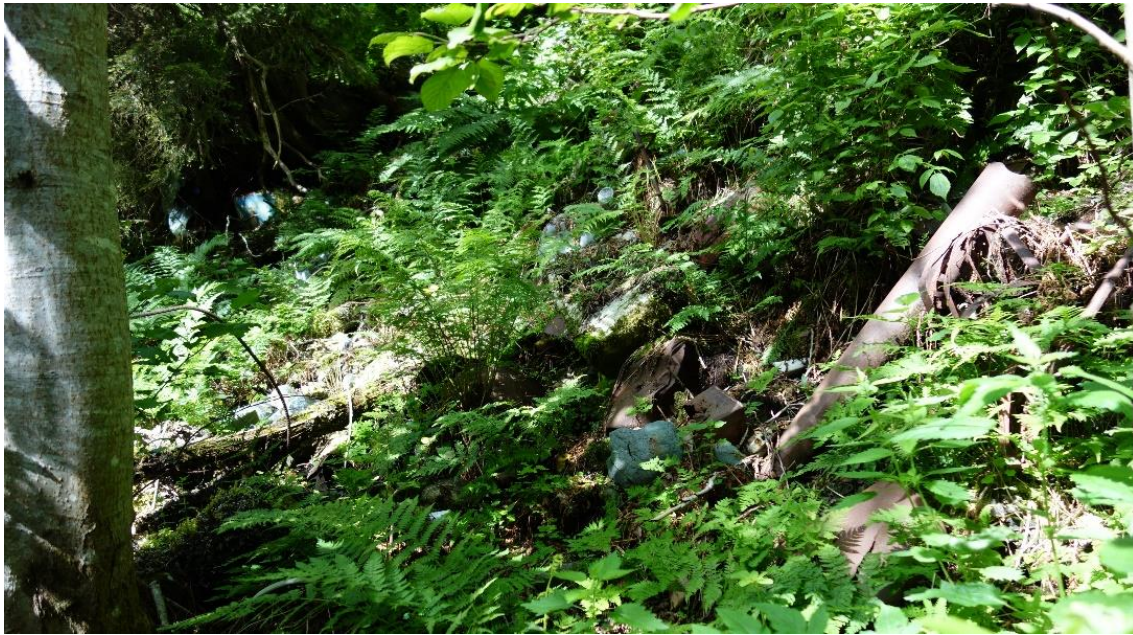
FIGUR 41: VED STASJON 2 BLE EN FYLLING MED SØPPEL OG SVARTELISTEDE ARTER FUNNET

Store mengder gammelt søppel ble funnet ved starten på stasjon 2 (Figur 41). Blant annet ble en leverposteiboks pålydende 2 kroner funnet, noe som kan indikere at denne fyllingen har vært brukt i lang tid, eller at den er av eldre årgang. I den samme hellinga vokste også de svartelistede plantene parkslirekne (*Fallopia japonica*) og kjempespringfrø (*Impatiens glandulifera*) i stort antall.

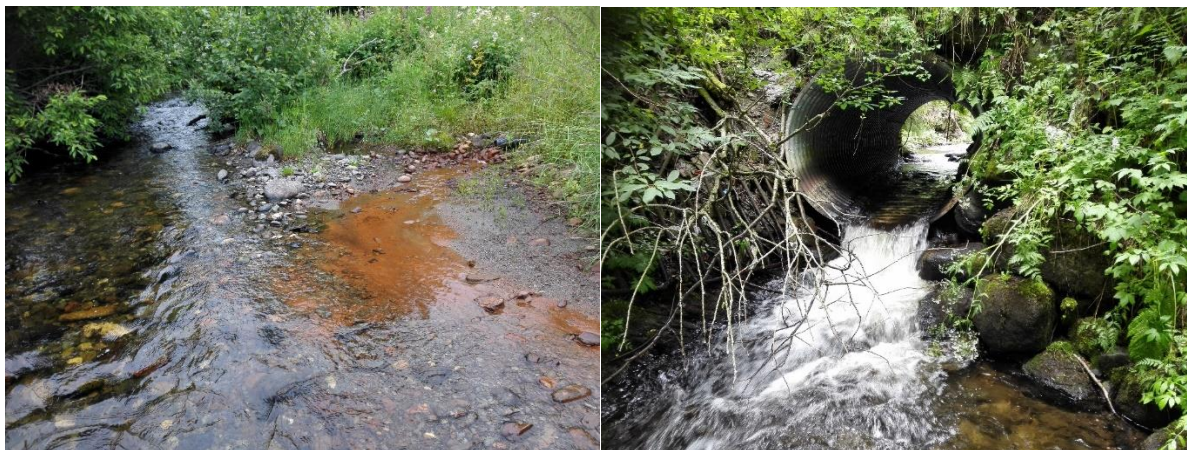
FIGUR 43: AVRENNING OG DÅRLIG KULVERT VED SOLA

Et dreneringsrør fra jordbruksområdene tilsluttet seg Sola fra vest (Figur 43). Dette drenerte forurensende vann med en rustfargen som kan indikere jernutfelling. Dette kan bidra til å skape en blandsone i bekken, i tillegg til redusert pH i bekken inntil forurensningen fortynnes nedstrøms.

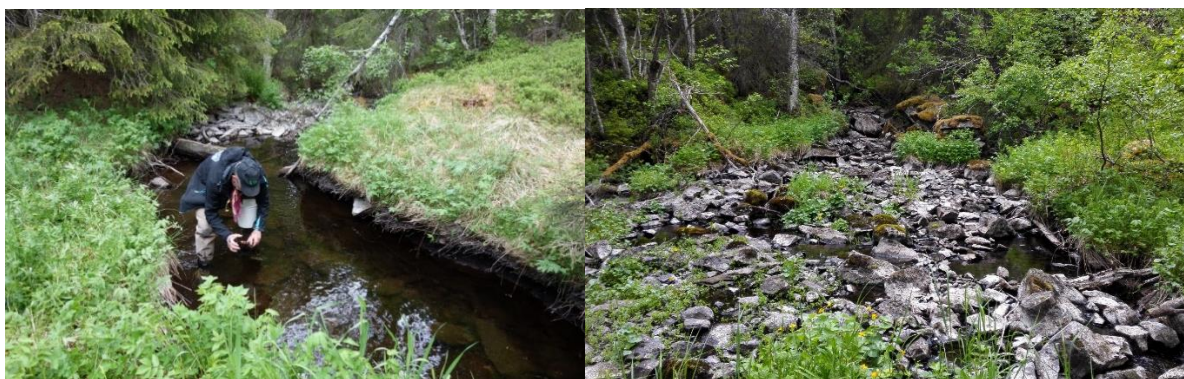
FIGUR 50: ØVERSTE LOKALITET FOR ELVEMUSLING I GJØVASSBEKKEN BLE LOKALISERT OPPSTRØMS ET VANDRINGSBARRIERE

Øvre lokalitet for elvemusling ble funnet på 216 m.o.h. like oppstrøms en vandringsbarriere for fisk uavhengig av art (Figur 50). Bekken var her svært bratt med store konstruksjonsrester etter møllevirksomhet. Det er kjent at gjedde (*Esox lucius*) finnes i Sika og noe oppover i Gjøvassbekken, men denne barrieren vil stoppe enhver vandring oppstrøms. Denne øverste lokaliteten av elvemusling er også svært isolert fra resten av populasjonen i Gjøvassbekken. Kun 2 individer ble funnet på strekningen fra Gjøsjøen og nedstrøms, hvor begge var samlet få meter fra den gamle mølla.

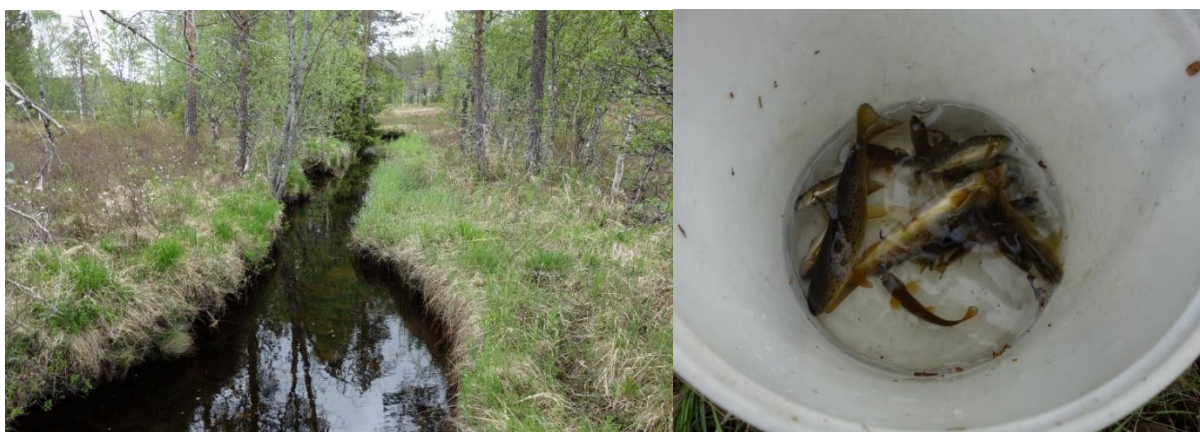
FIGUR 51: DET BLE IKKE FUNNET GLOCHIDIELARVER ELLER ELVEMUSLING I VASSLIBEKKEN

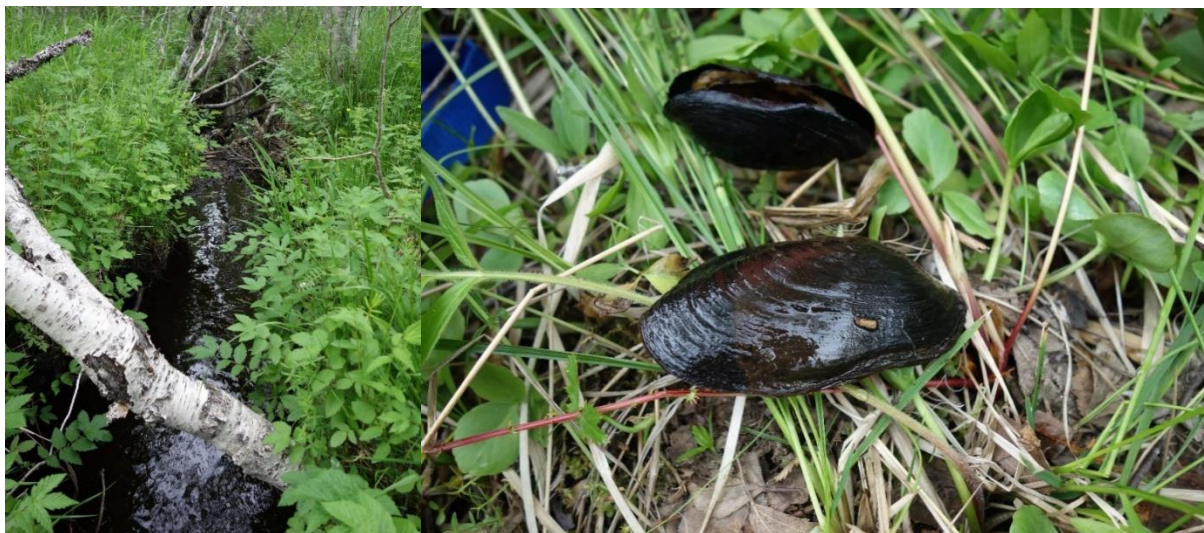
FIGUR 53: ØVERSTE LOKALITET I BEKKESYSTEMET BLE FUNNET LIKE OPPSTRØMS INNLØPET TIL BRANDÅSTJØNNA

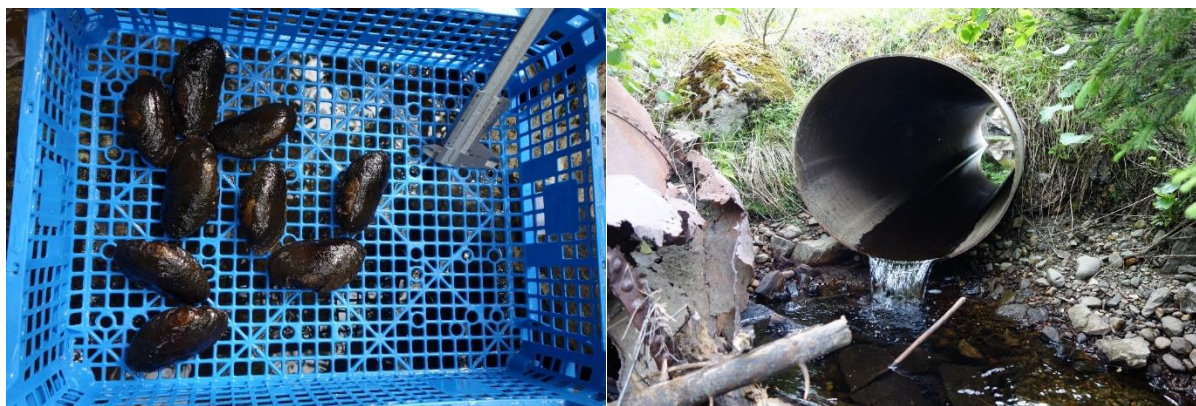
FIGUR 57: NEDRE LOKALISERING AV ELVEMUSLING I ØVRE DEL VAR ISOLERT FRA RESTEN AV BESTANDEN. EN DÅRLIG KULVERT HINDRET VANDRING AV VERTSFISK

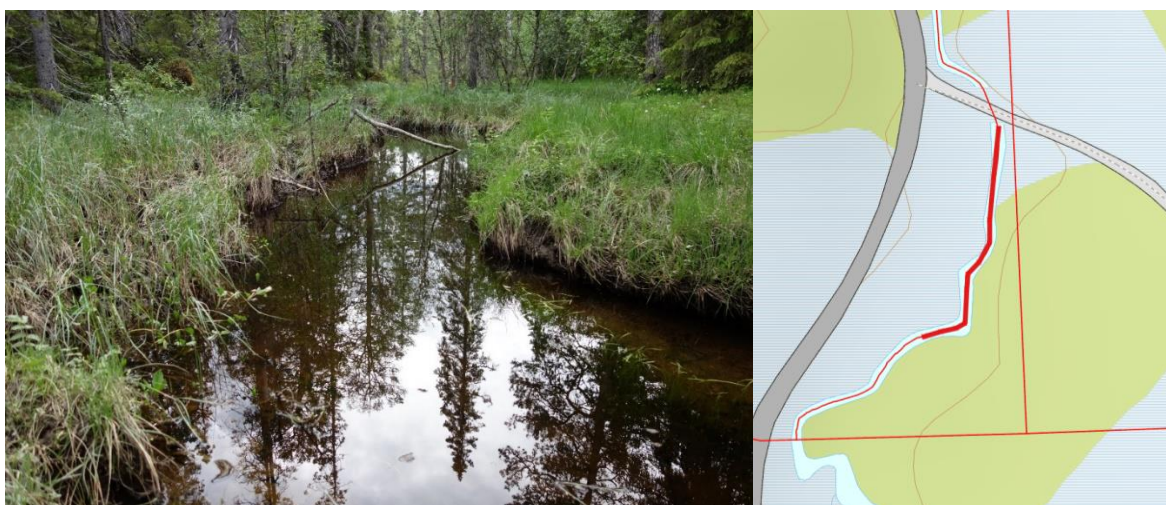
FIGUR 58: STASJON 2 I MJOVASSBEKKEN. FØRSTE STASJON I ØVRE DEL AV BEKKEN

Det ble gått 65 meter, 143,6 m<sup>2</sup> på en 15 min. telling (Figur 58). Tellingen startet rett oppstrøms kulverten (Figur 57). Substratet var mudder og sand, hvor også bekken her slynget seg gjennom et flatt myrområde. Det ble funnet 210 levende elvemuslinger og 15 tomme skall. Dette gir 14 levende muslinger per minutt, en tetthet på 2,86 muslinger/m<sup>2</sup> og totalt 410 muslinger på stasjon 2. Dette er trolig noe underestimert siden tettheten av musling var størst i nærheten og gjerne under trefall og lignende i bekken, noe som gjorde

tellearbeidet mindre nøyaktig. Videre gir dette 1 skall per minutt, 0,18 skall/m<sup>2</sup> og totalt 25 skall på stasjon 2.

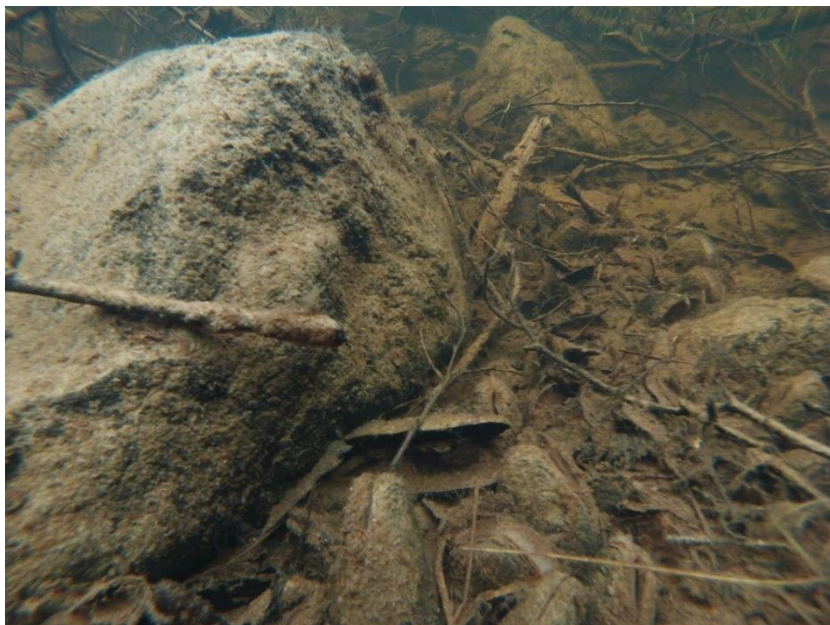
Det var svært høy tetthet av elvemusling på stasjon 2, hvor de gjerne var samlet i tette klynger i tilknytning til større steiner eller under trefall i bekken (Figur 59). Mengden organisk materiale på og rundt muslingene gjorde det også vanskeligere å skille de fra «vanlig» organisk virke.

FIGUR 59: ELVEMUSLINGEN VAR GODT GJEMT I SUBSTRATET
