# Kartlegging av elvemusling (*Margaritifera margaritifera*) i Vannområde Orkla

Agdenes og Orkdal kommune

Vannområde  
Orkla

Mai – Juli 2016

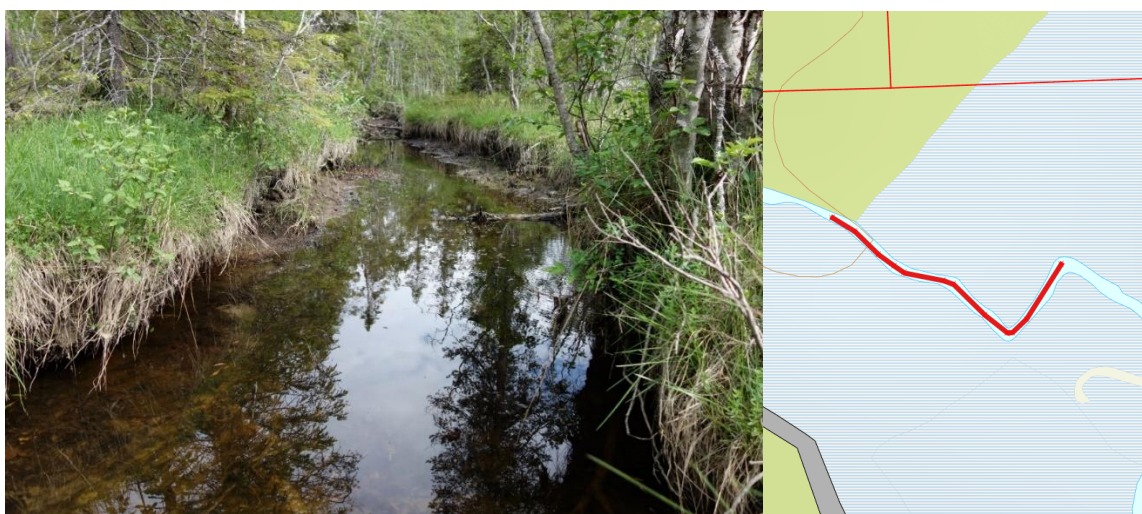
FIGUR 60: STASJON 3 I MJOVASSBEKKEN

Det ble gått 131 meter, 255 m<sup>2</sup> på en 15 min. telling. Bekken snodde seg fortsatt gjennom et flatt myrparti (Figur 60). Substratet bestod av mudder og sand med innslag av flere trevelt og organisk virke i bekken. Det ble funnet 207 levende muslinger og 19 tomme skall. Dette gir 13,8 levende muslinger per minutt, en tetthet på 2,82 muslinger/m<sup>2</sup> og totalt 719 muslinger på stasjon 3. Tilsvarende som på stasjon 2 er dette trolig et underestimat siden mange individer kan ha vært gjemt for telling under trefall og annet organisk virke i bekken. Videre gir dette 1 skall per minutt, 0,23 skall/m<sup>2</sup> og totalt 58 skall på stasjon 3.

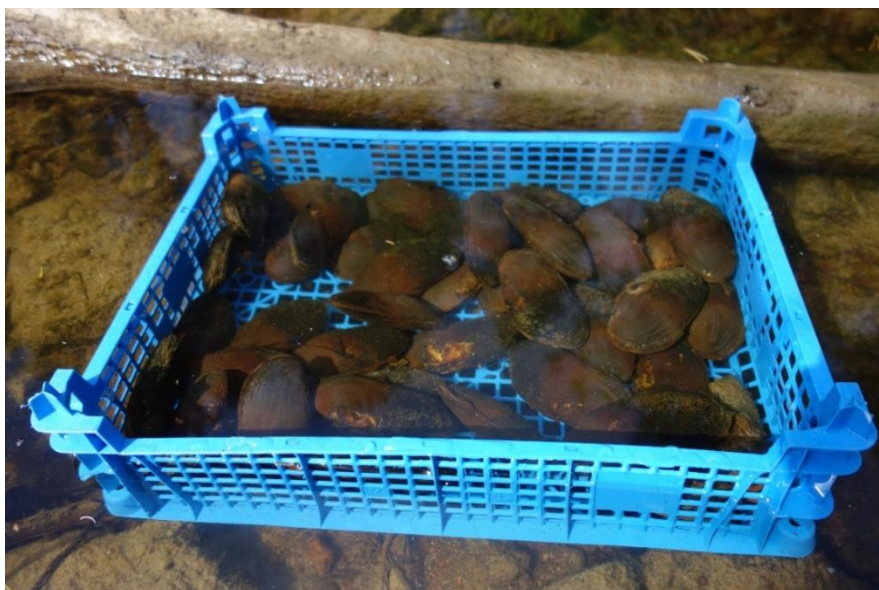
Stasjon 3 var svært lik stasjon 2 i form av bunnsubstrat, vannføring og dybde. Dette ga stasjonen også tilsvarende høy tetthet av levende elvemusling (Figur 61).

FIGUR 61: HØY TETTHET AV VOKSEN ELVEMUSLING PÅ STASJON 3

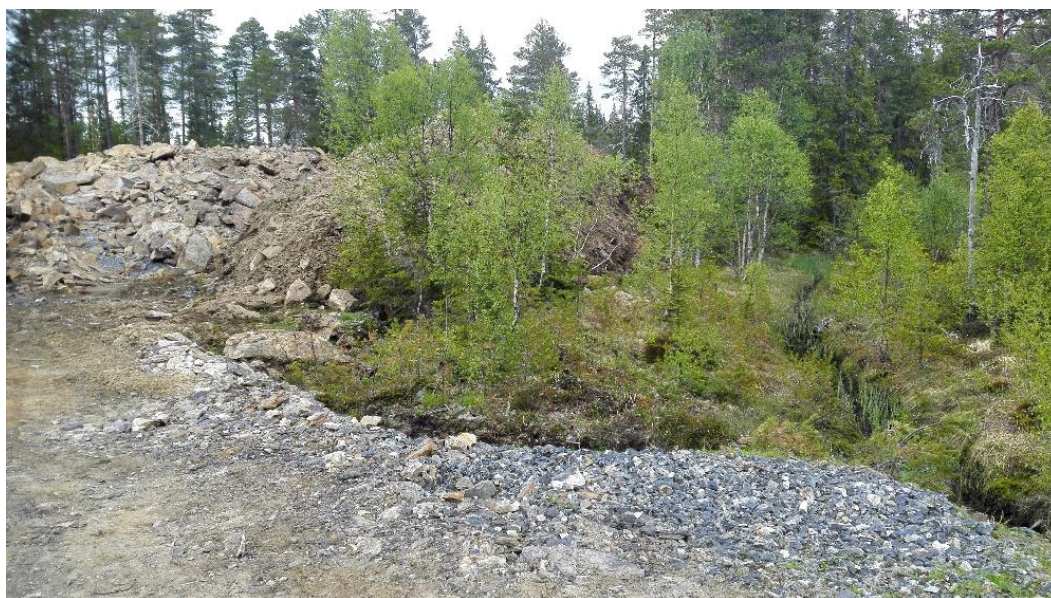
FIGUR 65: ET ANLEGGSSOMRÅDE MELLOM GJØVASSBEKKEN OG MJØVASSBEKKEN KAN VÆRE KILDE TIL FORURENSENDE AVRENNING

Et nytt arbeidsområde ovenfor samløpet mellom Gjovassbekken og Mjovassbekken er i drift. Av befaring under kartleggingen, så det ut til at det har vært sprengt masser og grunnfjell på området (Figur 65). Da er det av stor viktighet at dette ikke drenerer direkte til noen av bekkene på hver sin side av tomta. Slik sprengning kan blant annet øke nitrittkonsentrasjonen i drensvannet og virke svært negativt på elvemuslingen (pers. med. Hans Mack Berger). I tillegg vil slik sprengstein avgi finpartikler som kan skade organismer med gjeller, slik som elvemusling (Jacobsen et. al. 1987, Johnsen et. al. 1998). Tiltakshaver bør derfor forebygge avrenning.
