Elvemusling i Vassbotnbekken og Møllebekken, Birkenes kommune, Aust-Agder

Bestandsstatus og bevaringstiltak

Magerøy, J.H. & Larsen, B.M. 2017. Elvemusling i Vassbotnbekken og Møllebekken, Birkenes kommune, Aust-Agder: Bestandsstatus og bevaringstiltak. - NINA Kortrapport 70. 28 s.

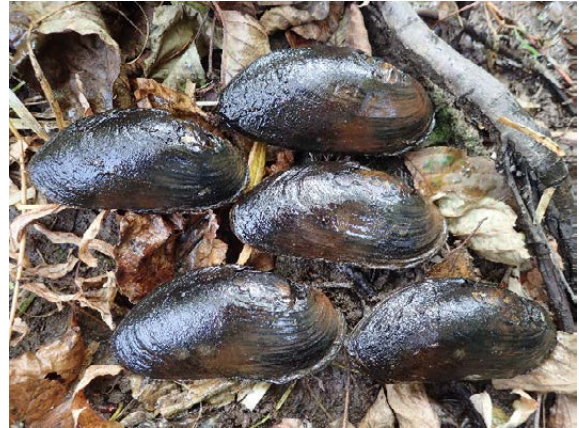
Bilde 4. Elvemusling fra Vassbotnbekken. Noter relativt stor slitasje i skallet ved umbo. Foto: Bjørn Mejdell Larsen.

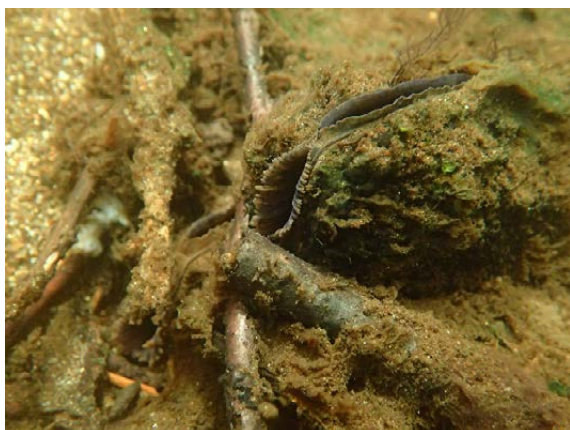
Bilde 9 og 10. Elvemuslinger i Vassbotnbekken med begroing, som er et tydelig tegn på økt siltering og næringstilførsel. Foto: Bjørn Mejdell Larsen.

Den forhøyede siltingen og de høye nitrogenverdiene i Vassbotnbekken indikerer stor avrenning fra omliggende områder og høy tilførsel av næringsstoffer til bekken. Økt tilførsel av finpartikulært materiale kan delvis forklares ved at det stedvis er hogget helt ned til bekken. Punktutslipp fra den tette bebyggelsen rundt Valetjønn og fra gårdene i området samt avrenning fra dyrket mark bidrar med stor sannsynlighet også til den høye næringstilførselen, som trolig er den største trusselen mot elvemuslingen i Vassbotnbekken i dag. Resultatet er at oksygenivået i substratet reduseres. Dette er spesielt skadelig for ungmuslinger, som lever nedgravd i substratet i de første leveårene. Mangel på oksygen gjør at de små muslingene dør, og forklarer sannsynligvis den manglende rekrutteringen i bekken (Larsen 1997, 2005, Degerman mfl. 2009). I tillegg bidrar beverne til å øke siltingen i den nederste delen av bekken. I dag har det en relativt begrenset påvirkning på områdene med elvemusling, men skulle beverne etablere seg lenger opp i bekken vil dette ha svært negative konsekvenser for muslingene. Selv om ferskvannsmuslinger ikke er spesielt sensitive ovenfor forhøyde jernverdier (Milam & Farris 1998), kan forhøyede jernverdier være en indikator på annen form for forurensning i vassdraget. Det ble ikke undersøkt for tungmetaller, og bl.a. bly og kvikksølv er begge svært skadelige for ferskvannsmuslinger (Young 2005).

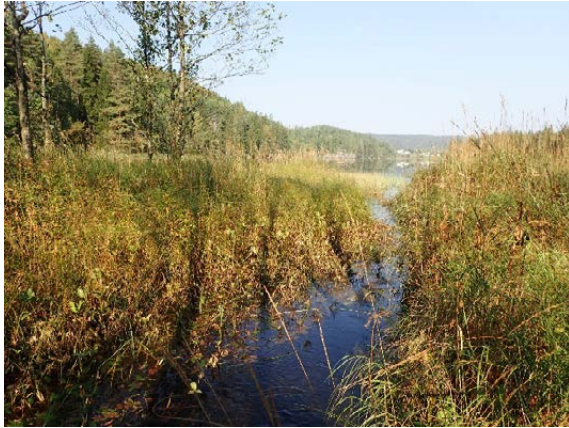
Bilde 11. Stilleflytende strekning, der Vassbotnbekken renner gjennom våtmarksområdet ned mot Berse. Foto: Bjørn Mejdell Larsen.

Området ned mot Berse er ikke egnet som biotop for elvemusling i dag. Vanngjennomstrømningen er liten, og det avsettes mye silt og organisk materiale i den delen av bekken som renner gjennom det flate våtmarksområdet ned mot vannet (**bilde 11**). I følge Haavik & Løvdal (2011) har vannstanden i Berse økt, noe som trolig kan forklares ved redusert gjennomstrømning i Osebekken. Dette har sannsynligvis redusert vanngjennomstrømningen i nederste del av Vassbotnbekken i enda større grad. I tillegg bidrar også beveraktivitet (**bilde 12 og 13**) til redusert vanngjennomstrømning og økt siltering i denne delen av bekken. Strekningen mellom Vassbotn gård og Vassbotntjønn er også dårlig egnet som biotop for elvemusling i dag. Bekken er kanalisert og stemmet opp, noe som har ført til redusert vanngjennomstrømning (**bilde 14**). I tillegg er skogen hogget helt ned til bekken på deler av strekningen, noe som med stor sannsynlighet har ført til økt avrenning til bekken. Den delen av bekken som renner fra Valetjønn til Vassbotntjønn er ikke

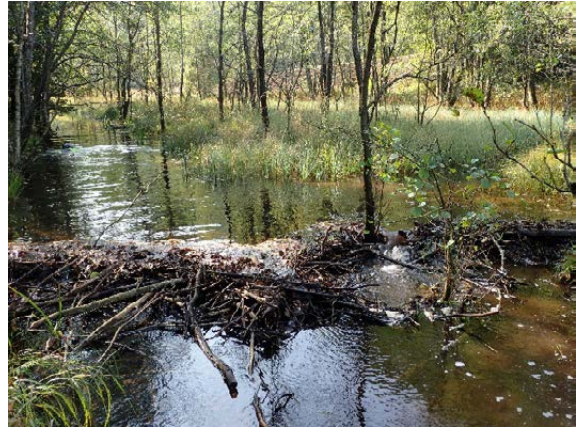
Bilde 12. Beverdemning i nederste del av Vassbotnbekken. Foto: Bjørn Mejdell Larsen.

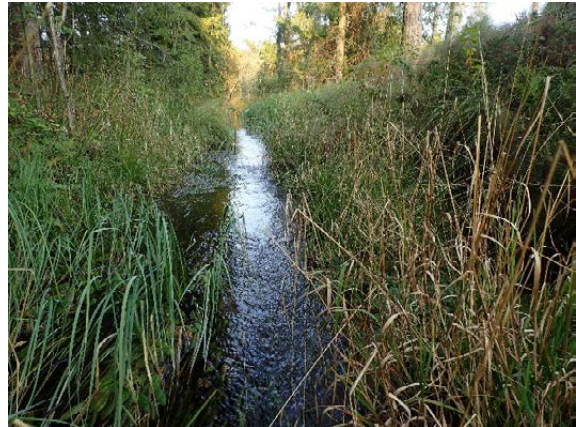
Bilde 14. Kanalisert og stilleflytende strekning nedenfor Vassbotntjønn. Foto: Bjørn Mejdell Larsen.

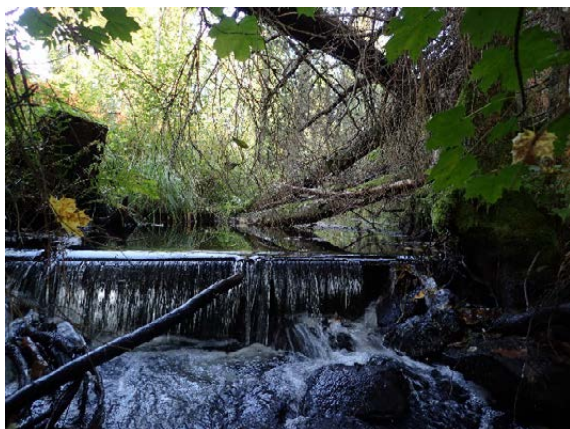
Bilde 17. Stem ovenfor Vassbotn gård. Foto: Bjørn Mejdell Larsen.

Det finnes to vandringshindre for fisk ved Vassbotn gård. Både stemmen (**bilde 17**) ovenfor veien og kulverten (**bilde 18**) under veien fungerer som vandringshindre ved visse vannføringer. Dette kan potensielt redusere tilgangen på vertsfisk for elvemuslinglarvene (glochidier) ovenfor veien samt redusere den genetiske utvekslingen mellom muslingene nedenfor og ovenfor veien. Selv om forsuring ikke ser ut til å være et problem i dag (relativt høye pH- og kalsiumverdier), så har nok tidligere forsuring bidratt til å redusere bestanden kraftig. I 1975 ble det målt pH på 5,78 ved utløpet av Valetjønn (VANNMILJØ 2017), noe som er godt under minimumsverdien for rekrutterende bestander av elvemusling (6,1-6,3) (Larsen 1997, Degerman mfl. 2009).

På grunn av den manglende rekrutteringen anbefaler vi at muslingen i Vassbotnbekken tas inn i det nasjonale kultiveringsprogrammet for elvemusling. Dette vil hindre at bestanden dør ut og ungmuslinger kan tilbakeføres til vassdraget når de er forbi den mest sårbare fasen. For å bevare bestanden på lengre sikt, er det imidlertid nødvendig å forbedre miljøforholdene i Vassbotnbekken. Hovedfokus bør være å redusere avrenningen og næringstilførselen til bekken. Denne tilførselen kan reduseres ved at vegetasjonssonene rundt bekken og tjernene opprettholdes eller reetableres. Man bør også kartlegge og utbedre potensielle punktkilder i bebyggelsen og på gårdene i området. Hvis bever etablerer seg i området med elvemusling, bør tiltak mot disse vurderes. I tillegg bør de to vandringshindrene ved Vassbotn gård modifiseres for å forbedre muligheten for fisk til å passere.

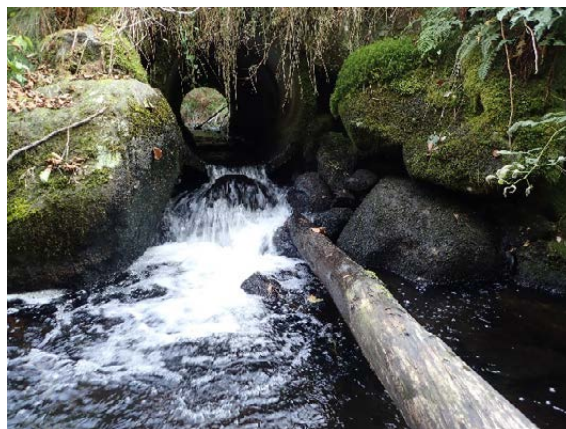
Bilde 18. Kulvert under veien ved Vassbotn gård. Foto: Bjørn Mejdell Larsen.

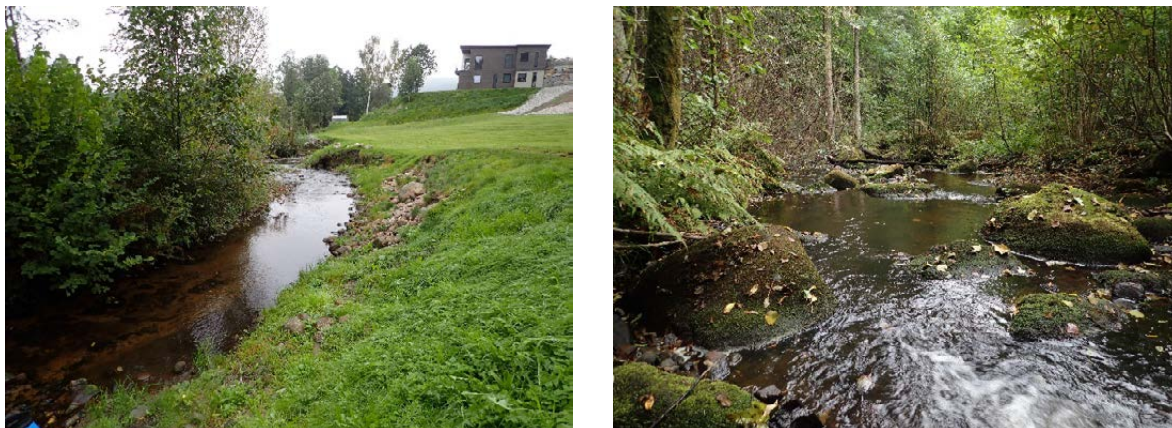
Bilde 19 og 20. Møllebekken ned mot Berse. Foto: Bjørn Mejdell Larsen.

Den nedre delen av Møllebekken (**bilde 19** og **20**) framstår i dag som uegnet som elvemuslingbiotop. Det er først og fremst på grunn av høye fosfor- og nitrogenverdier. De høye næringsverdiene kan bl.a. knyttes til mangel på kantvegetasjon og forhøyet avrenning fra beiteområdene på Birkelands myrer (**bilde 21**). Det var tydelige tegn på menneskeskapte erosjonsproblemer i området nederst mot Berse (**bilde 22** og **23**). Bekkeløpet går dessuten gjennom et ustabil område med store åpne raskanter, noe som også bidrar til å øke avrenningen til bekken. Vi fant flere sannsynlige punktutslipp med tydelige tegn på forurensning i det samme området (**bilde 24** – **26**). Gitt forskjellene i næringsstoffkonsentrasjon i vannprøvene, mellom Øvre Birkeland og ved Berse, er disse punktutslippene sannsynligvis de største kildene til uønsket næringstilførsel og forurensende utslipp til bekken. Høyt næringsinnhold er spesielt skadelig for ungmuslinger, men kan også være skadelig for voksne muslinger (Larsen 1997, 2005, Degerman mfl. 2009).

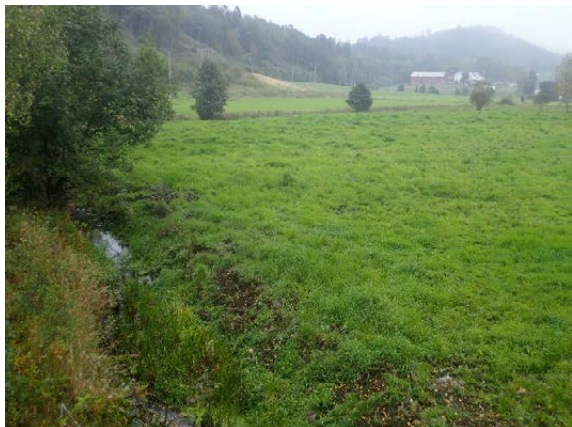
Bilde 21. Manglende kantvegetasjon på beiteområdene på Birkelands myrer. Foto: Bjørn Mejdell Larsen.

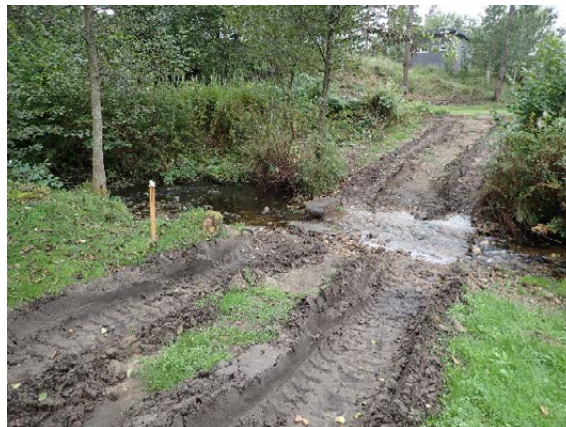
Bilde 22. Kjøring i Møllebekken skaper erosjonsproblemer, ved terrasseblokk ved Berse. Foto: Bjørn Mejdell Larsen.

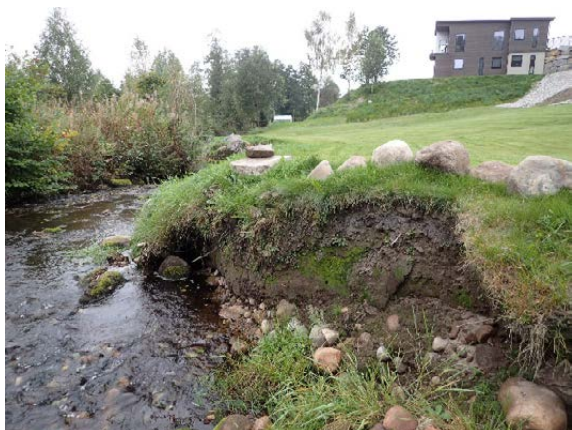
Bilde 23. Erosjon som følge av manglende kantvegetasjon i Møllebekken, ved terrasseblokk ved Berse. Foto: Bjørn Mejdell Larsen.

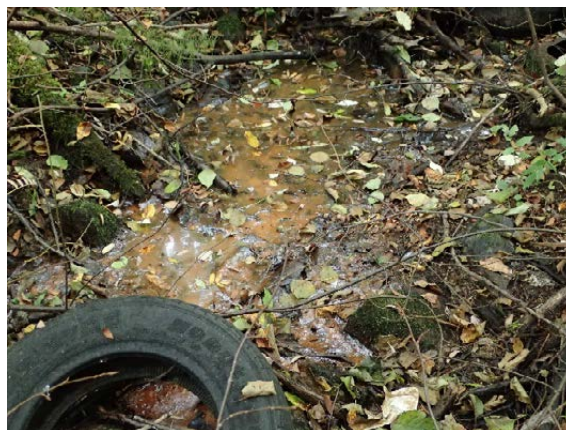
Bilde 24. Punktutslipp og forurensning i Møllebekken, i det tettbygde området ned mot Berse. Foto: Bjørn Mejdell Larsen.

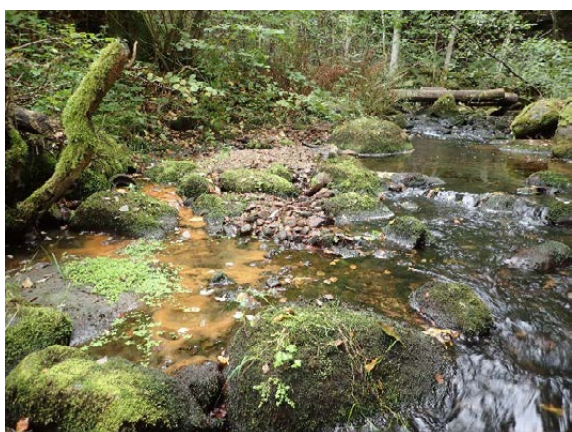
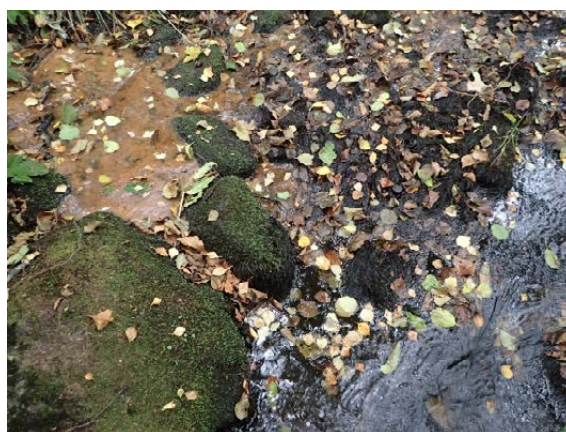
Bilde 25 og 26. Punktutslipp i Møllebekken, i det tettbygde området ned mot Berse. Foto: Bjørn Mejdell Larsen.

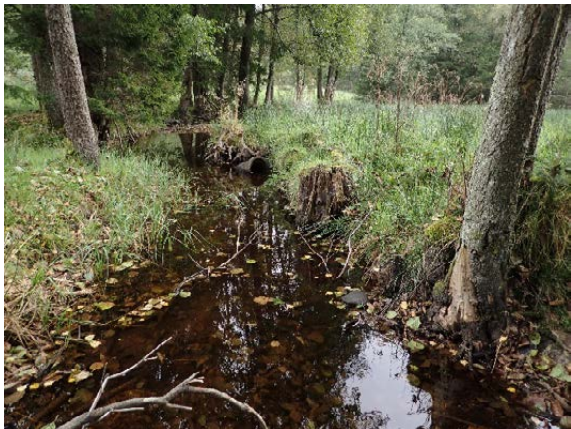
Bilde 29. Lite kantvegetasjon langs Møllebekken på beiteområdene ved Øvre Birkeland gårder. Foto: Bjørn Mejdell Larsen.

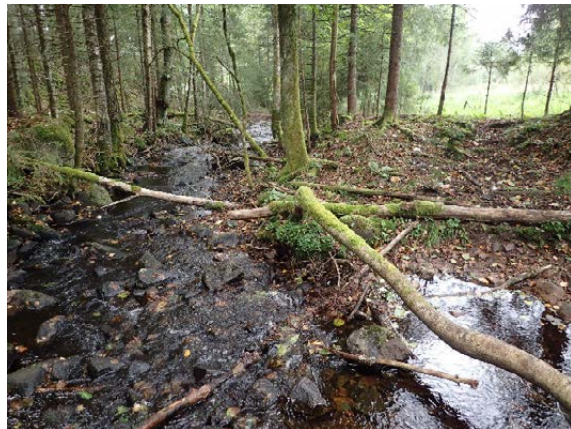
Bilde 30. Beitedyr har fri tilgang til Møllebekken på beiteområdene ved Øvre Birkeland gårder. Noter krøtterstien, til høyre i bildet, som går ned til og gjennom bekken. Foto: Bjørn Mejdell Larsen.

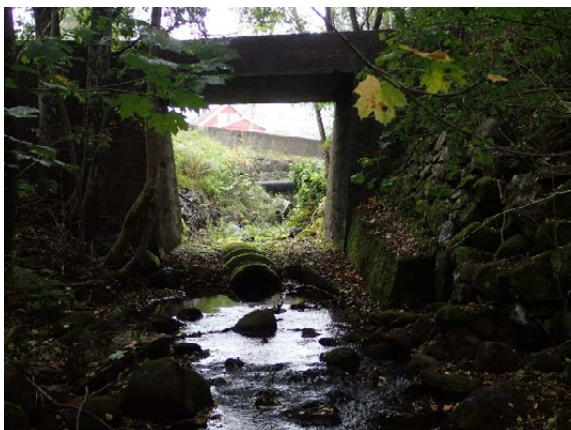
Bilde 31. Møllebekken er lagt i rør på en ca. 200 m langt strekning nedenfor Birkelands myrer. Foto: Bjørn Mejdell Larsen.

Lenger ned er bekken lagt i rør på en ca. 200 m langt strekning nedenfor Birkelands myrer (**bilde 31**). Dette fungerer som en fullstendig vandringsbarriere for fisk, kanskje med unntak av under enkelte perioder med ekstrem flom. Dette bidrar til å redusere bestanden av ørret ved Øvre Birkeland siden det også finnes et naturlig vandringshinder for fisk like ovenfor gårdene på Øvre Birkeland (**bilde 32**).

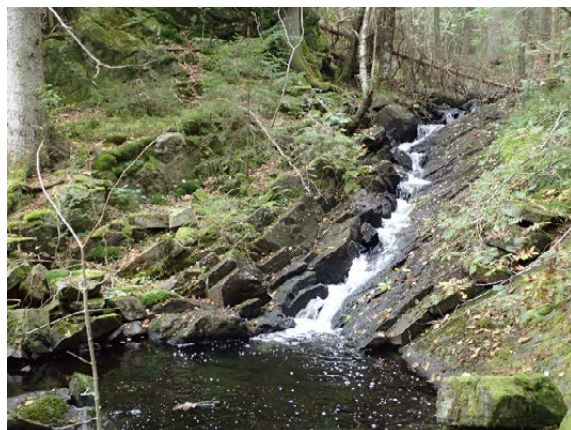
Bilde 32. Naturlig vandringshinder i Møllebekken ovenfor Øvre Birkeland gårder. Foto: Bjørn Mejdell Larsen
