# Kartlegging av sjøørret i Høgsfjorden og omegn

## Kartlegging av ungfisktetthet og vandringshinder

**Ecofact rapport 43**

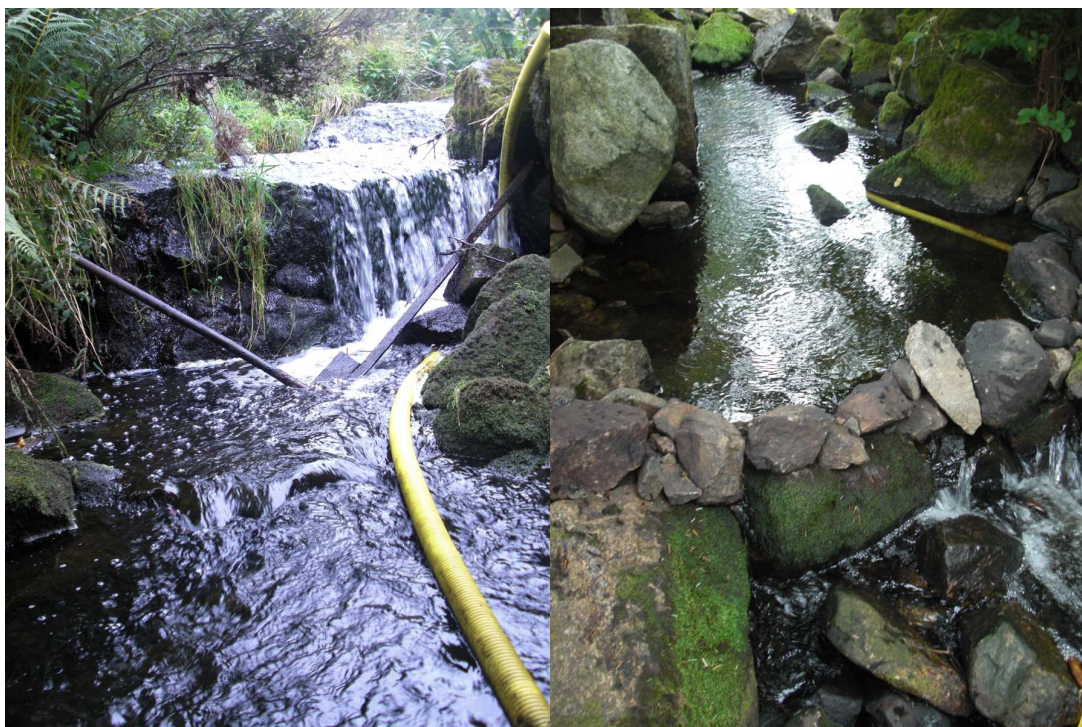
Figur 9. Begge bilder viser fiskestasjonen og mindre vandringshinder knyttet til denne.

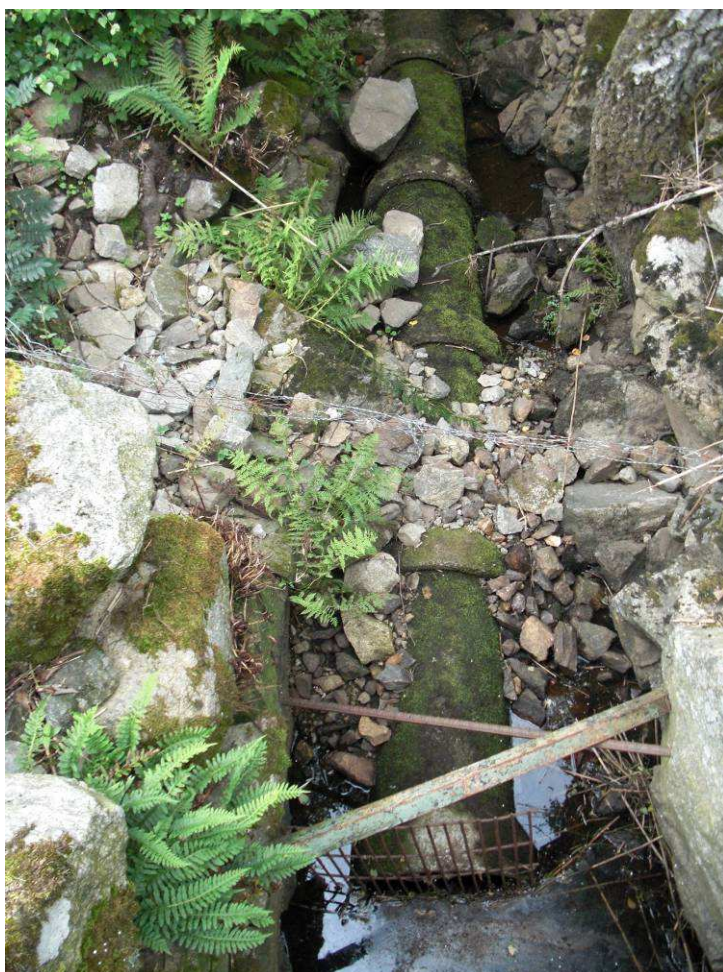
Figur 10. Øverste vandringshinder, rør som ligger i dagen

Bekken hadde en normal tetthet av ørret, men det ble kun registrert 1 0+. 3 ørret større enn 16 cm ble fanget. Det ble i tillegg registrert 1 laks Lauvåsbekken. Hva som er årsaken til den lave andelen med yngel er usikkert. Det var noen potensielle vandringshinder på selve fiskestasjonen. Hinder 1: naturlig hinder med 30+50 cm over to platå. Fisken kan ha problemer med å forsere det siste platået siden det ikke er noen kulp for avsats etter første nivå. Hinder 2: Rett etter sluttmarkeringen er det et 60-70 cm høyt naturlig vandringshinder, dette er helt på grensen for hva fisken klarer å forsere. Det er en liten kulp foran hinderet. Generelt ligger det en del skrot i bekken ved fiskestasjonen, og det er demmet opp en kulp for å sikre vann i vannledning som ligger i bekken. Ca. 500 meter oppstrøms for fiskestasjonen ligger bekken i rør som er åpent i dagen. Disse rørene har gått tette og demmer opp vannet. En fjerning av disse rørene og mindre utbedringer i tilknytning til vandringshinderet ved fiskestasjonen vil kunne bedre forholdene for fisken betraktelig i bekken. Fisk ble observert over røret 500 meter fra sjøen, og anadrom strekning er sannsynligvis minst 1,5 kilometer. Her er det en del stengsler i form av gitter og annet, som burde blitt fjernet for å sikre fisken tilgang helt opp til Søravatnet.

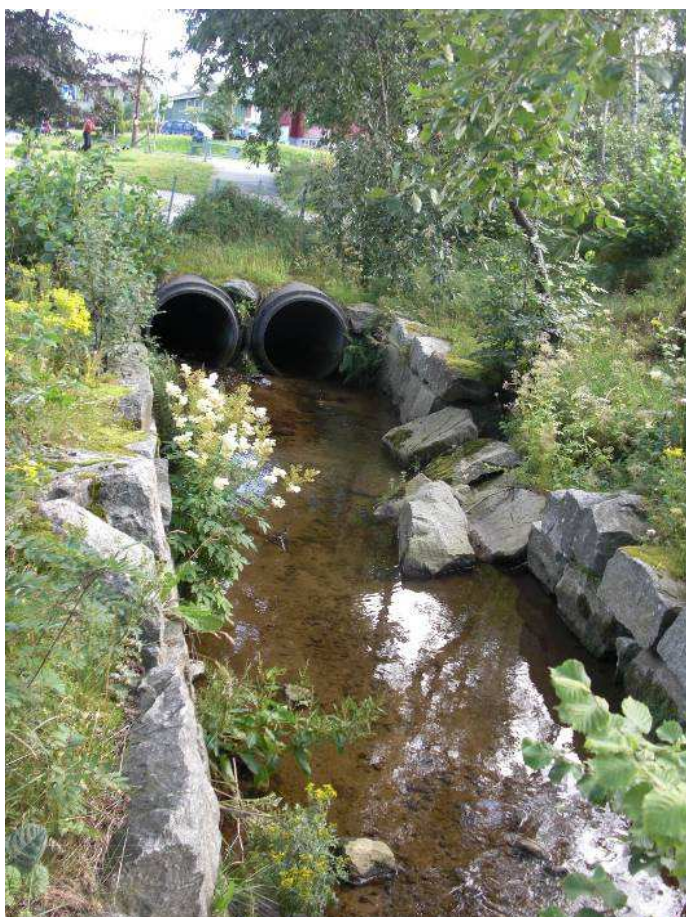
Figur 17. Fra dette punktet er elven lagt i rør

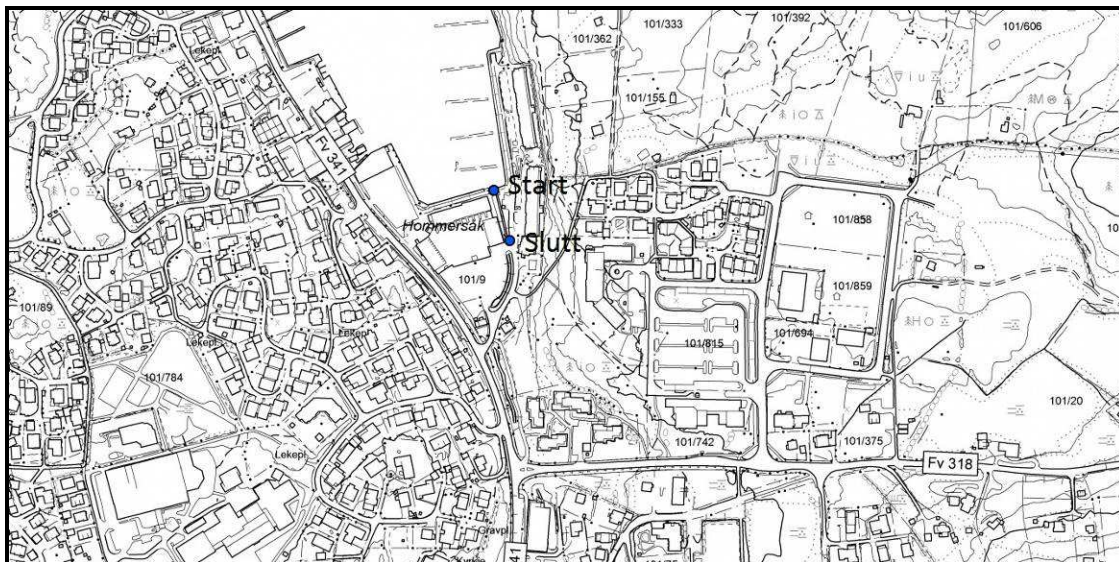
Figur 18. Fiskestasjonen i Høgsfjorden.

Det ble registrert lave tettheter av fisk, og ingen 0+. På grunn av svært lave fangstall ble det kun overfisket 2 ganger. Antall fisk som ble fanget er så lavt at det ikke er beregnet tetthet etter standard metode. Anadrom strekning er kun 117 meter før bekken er lagt i rør. Her er det veianlegg og bebyggelse over elven og lite hensiktsmessig å sette inn tiltak for å øke lengden på anadrom strekning. Den tilgjengelige delen av bekken er kantsatt og forholdsvis jevnflytende. Utlegging av en del grov stein i bekkeløpet kan bedre forholdene for fisken, siden løpet i dag er forholdsvis ensartet med få skjulesteder.

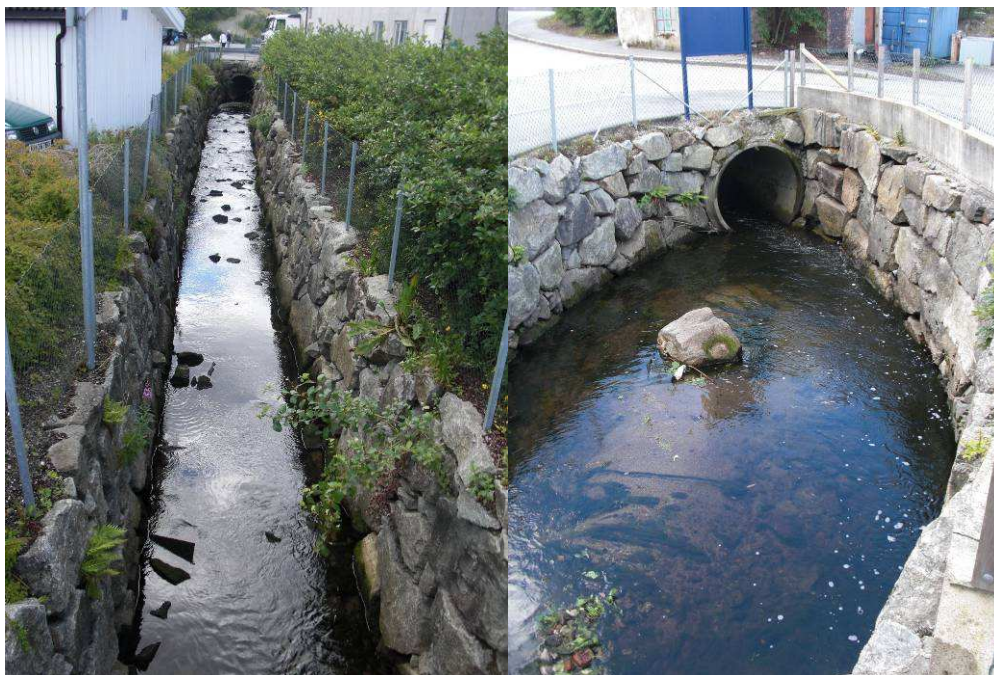
Figur 19. Hele denne strekningen på 120 m<sup>2</sup> ble avfisket (venstre). Bekken er lagt i rør 117 meter fra sjøen (høyre).

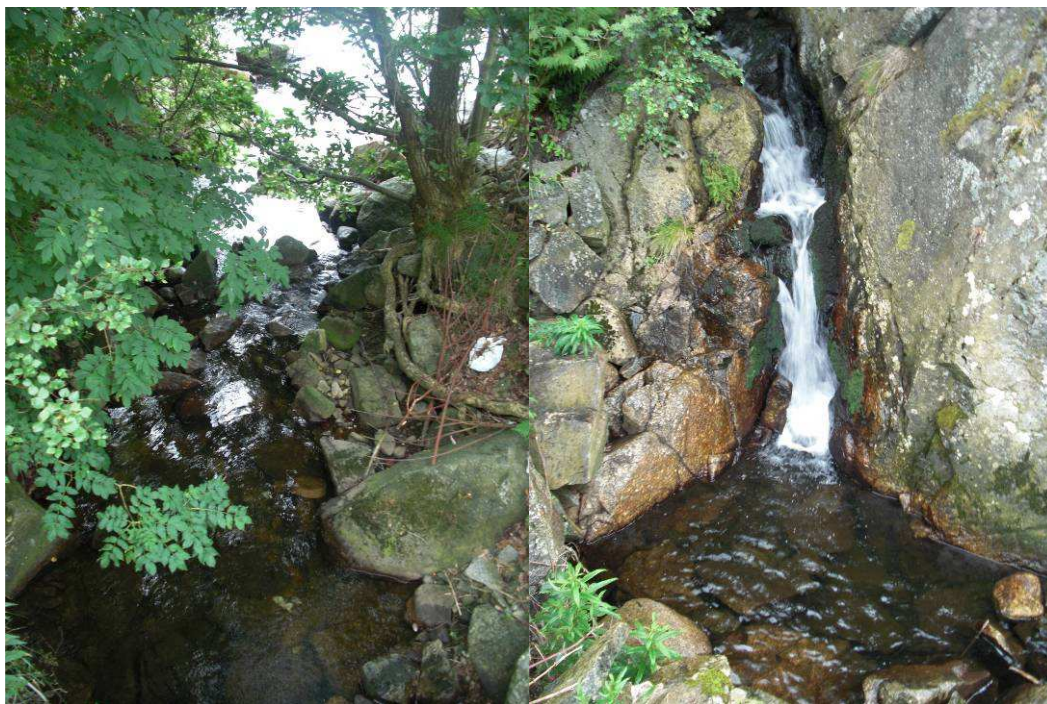
Figur 23. Fiskestasjonen ut mot Gandsfjorden (venstre). Vandringshinder (høyre)

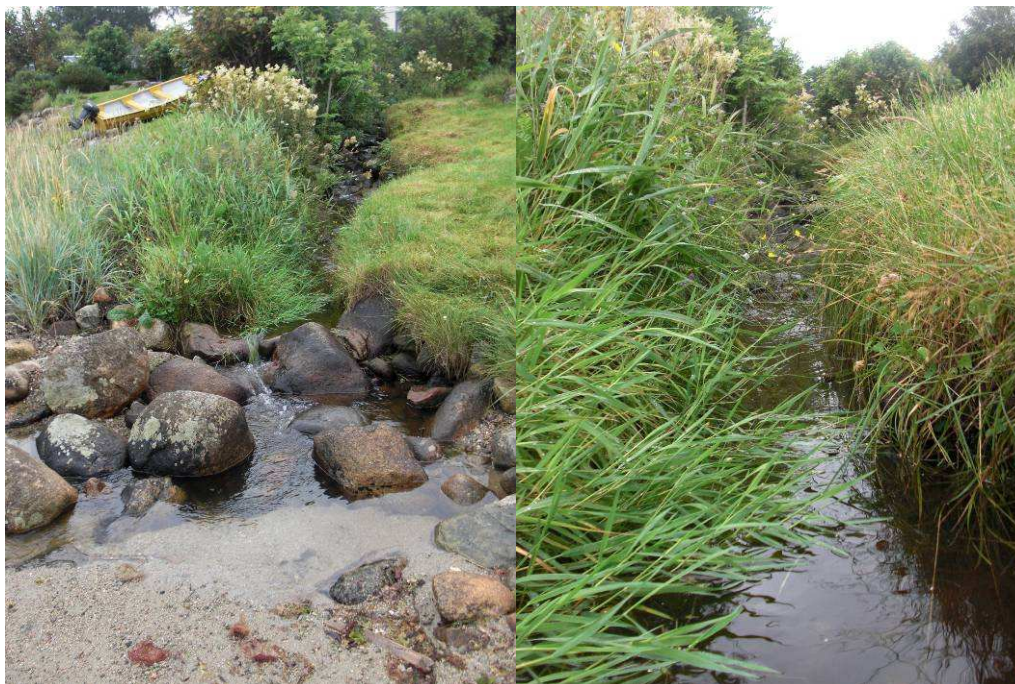
Figur 25. (Venstre) utløpet til bekken med fiskestasjonen i bakgrunnen. (Høyre) Overhengende vegetasjon vei fiskestasjonen.

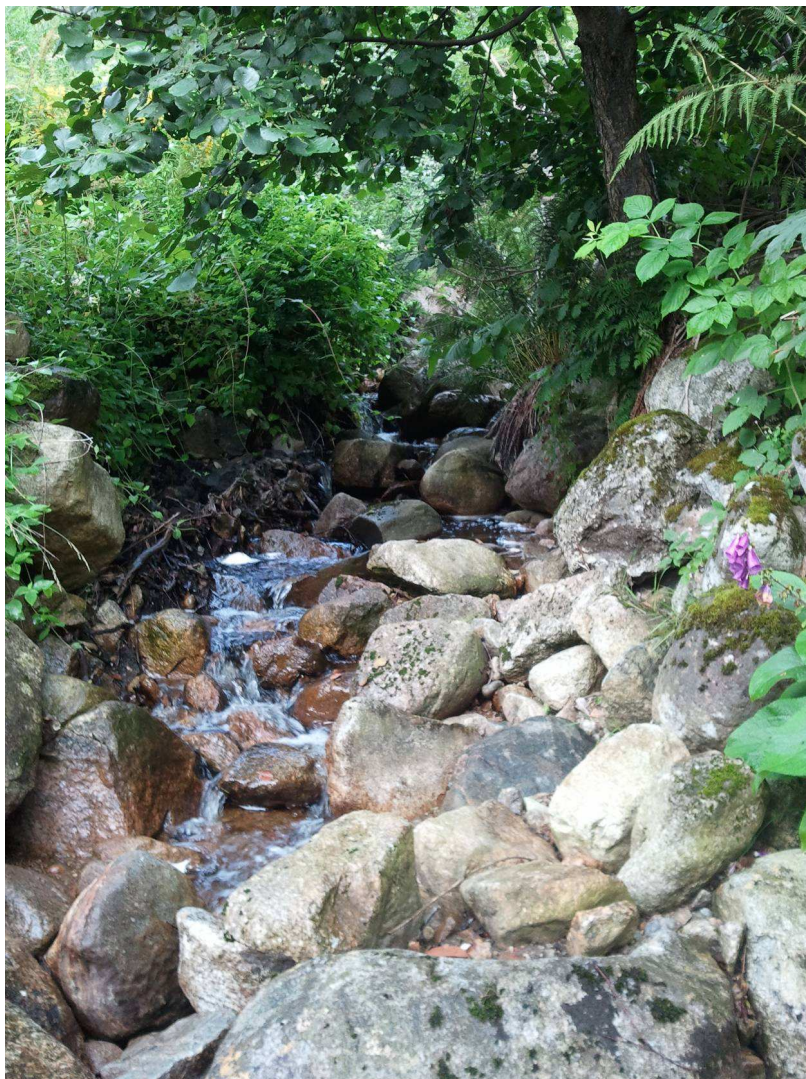
En liten bekk ved Bersagel ble undersøkt 27.07.2010. Det ble gjennomført el-fiske på én stasjon (325339, 6534987), i den mest lovende del av bekken, men kun én ørret ble fanget (14,5 cm). Det ble ikke prioritert å gjøre nærmere undersøkelser av bekken. Bekken er relativt bratt og ikke velegnet som gyte- og oppvekstområde for fisken.

*Figur 29. Bekk ved Bersagel som var lite egnet som gyte- og oppvekstområde*

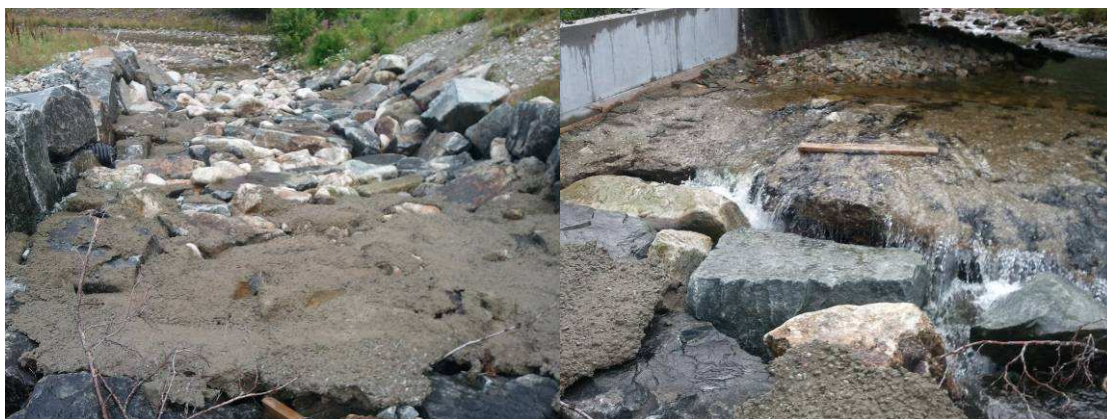
Figur 33. Vandringshinder ved Fv 45 (Dirdalsveien). (Venstre) bilde er tatt nedstrøms fra veien. (Høyre) bildet er tatt oppstrøms opp under broa.

Lokalitet 14: Frøylandsbekken – Erstatte vandringshinder med terskler

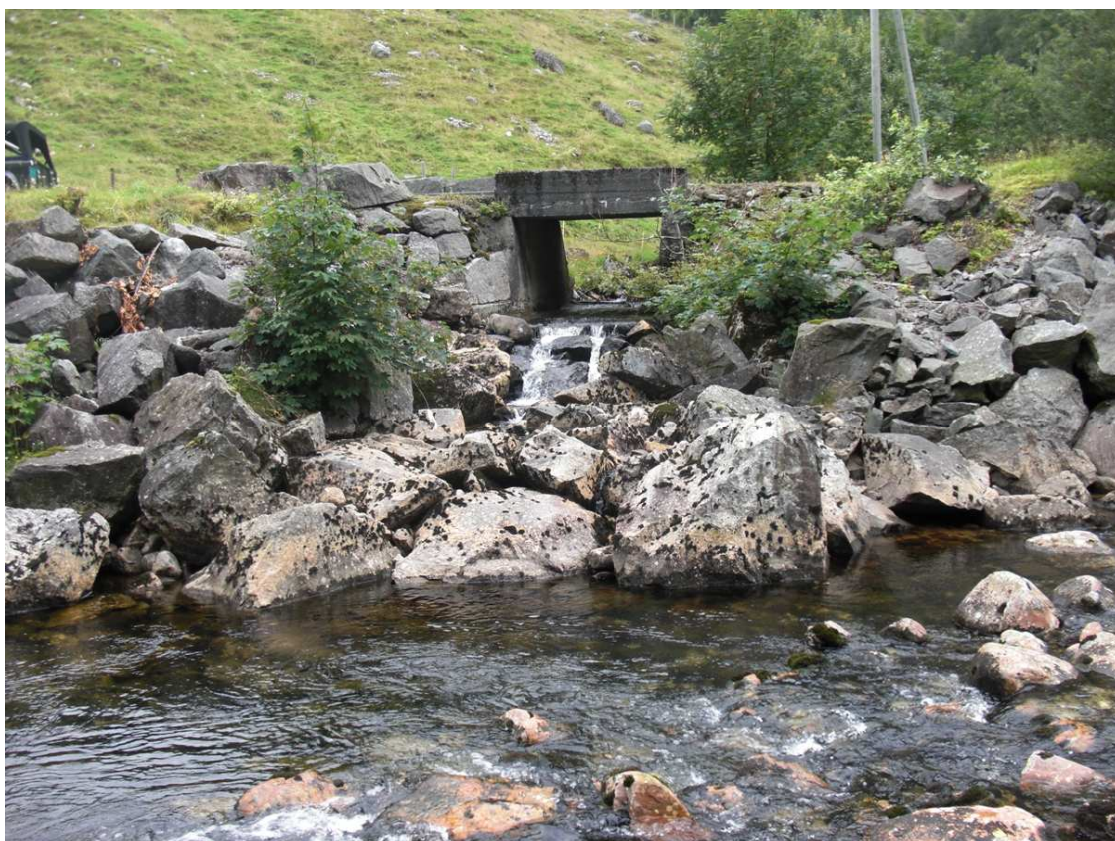
Figur 39. Sannsynlig vandringshinder ved utløpet til Monabekken.

Lokalitet 16: Monabekken – To trinns laksetrapp eller to terskler

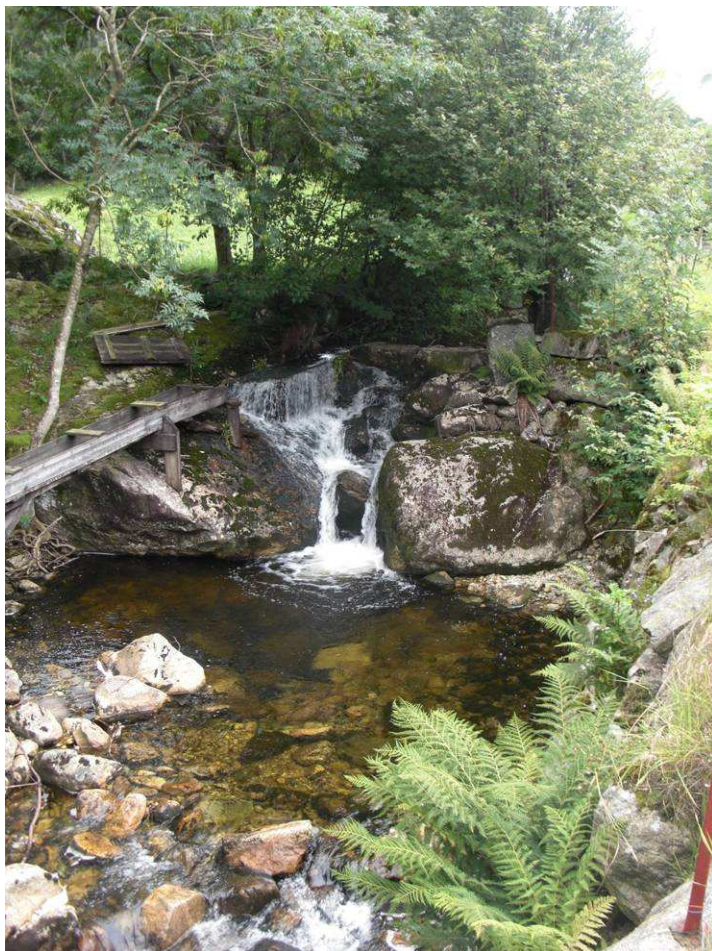
Figur 42. Vandringshinder ved en gammel mølle i Nålandsbekken.

Lokalitet 17: Nålandsbekken – Etablere kulp eller mellomtrinn, evt mindre trapp

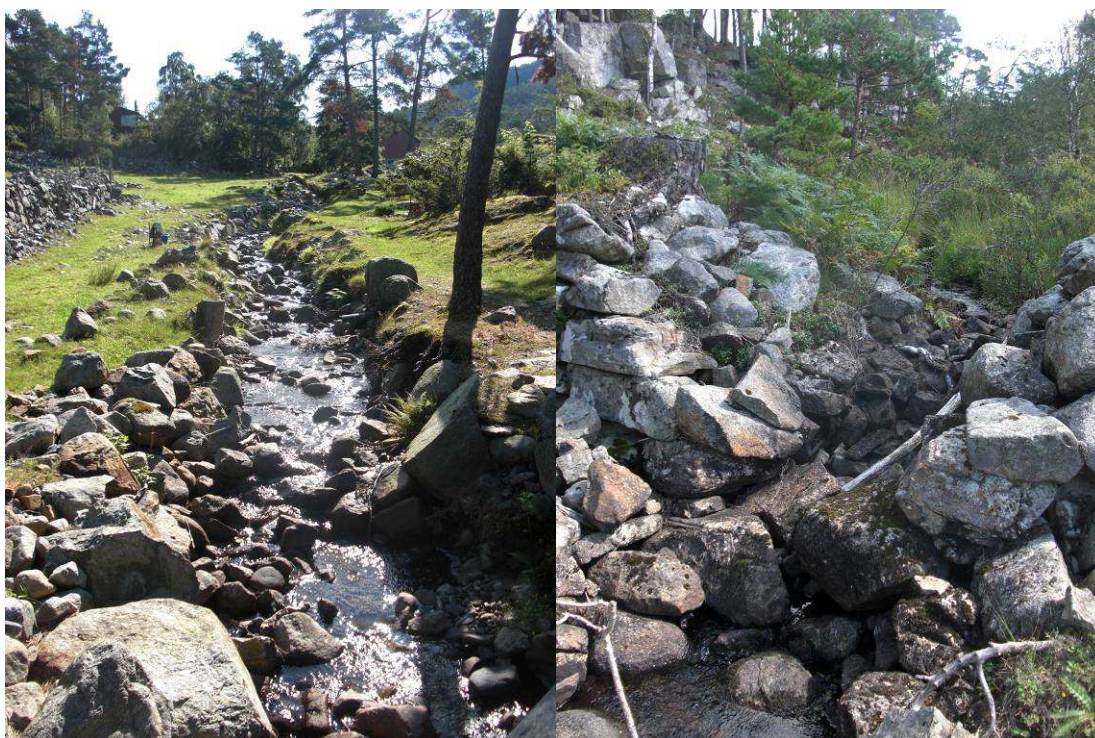
Bergsvikbekken renner i nedre del over et jorde før den krysser under en vei. Deretter går den over en myr opp mot et sammenrast, massivt steingjerde som utgjør et vandringshinder. Det ble registrert svært høy tetthet av ørret, men ingen laks. Ingen ørret over 16 cm ble registrert. Hvis sammenrast steingjerde ryddes opp vil anadrom strekning i bekken utvides med 270 m. Stemmevannet vil også bli tilgjengelig for anadrom fisk. Gjennomføring av tiltak her vurderes å kunne ha stor effekt på tilgjengelig produksjonsareal.

Figur 48. (Venstre) fiskestasjonen i Bergviksbekken. (Høyre) sammenrast steingjerde som danner et vandringshinder i Bergviksbekken.

Lokalitet 20: Bergsvikbekken – Fjerne sammenrast steingjerde
