# Elvemuslingen i Leiravassdraget i Oppland 2006

Naturkompetanse Notat 2006-5

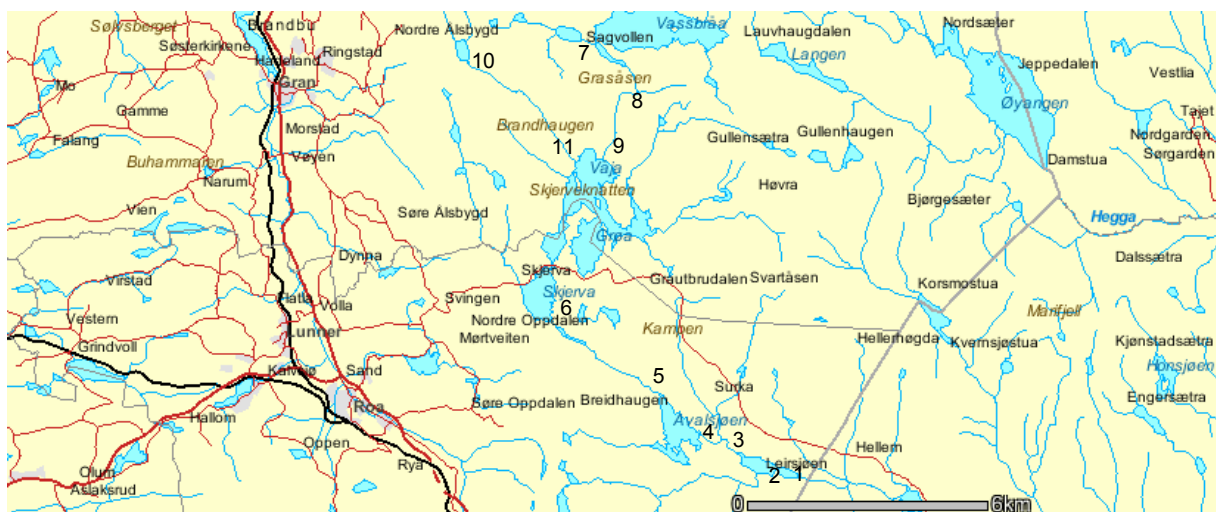
**Kart:** Stasjoner for søk etter elvemusling i 2006 er markert med 1–11. Nedstrøms Leirsjøen krysser elva grensa mellom Oppland og Akershus og renner østover mot Maura i Nannestad, deretter sørover mot utløpet i Nitelva og Øyeren (101 moh.) ved Lillestrøm.

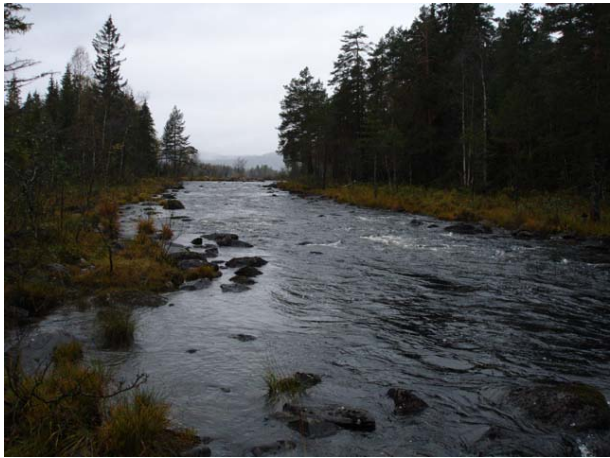
**Bilde 1.** Leira nedenfor Leirsjøen.

1. Leirsjøen utløp. Søkte ved utløp i stor kulp ved fylkesgrensa (forsidebilde), på tilfeldige steder oppover elva (bilde 1) og ved selve utløpet av Leirsjøen. Det var partier med gunstig substrat, men mest grovt. Mye begroing, humus og vårfluenett.

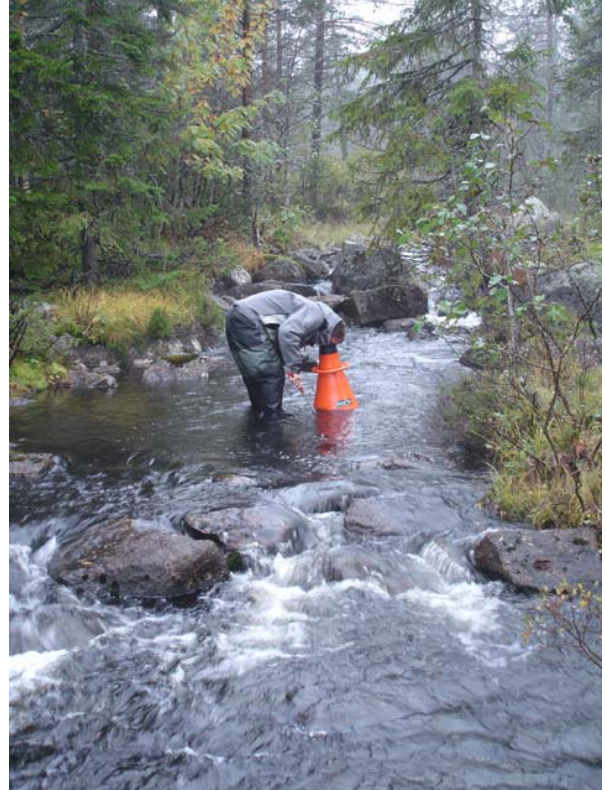
**Bilde 2.** Bekk mellom Steinsjøen og Kalven/Vassbråa.

6. Skjerva–Aklangen. Grovt substrat. Sterkt preget av grønnalger.
7. Steinsjøen–Kalven (bilde 2). Liten bekk, mye grums, lite egnet substrat.
8. Vassbråa/Kalven utløp (Storåa) (bilde 3). Grovt substrat, blokk og berg. Grunne strykpartier og dypere stillepartier med myrpreg. Mye begroing og grums.

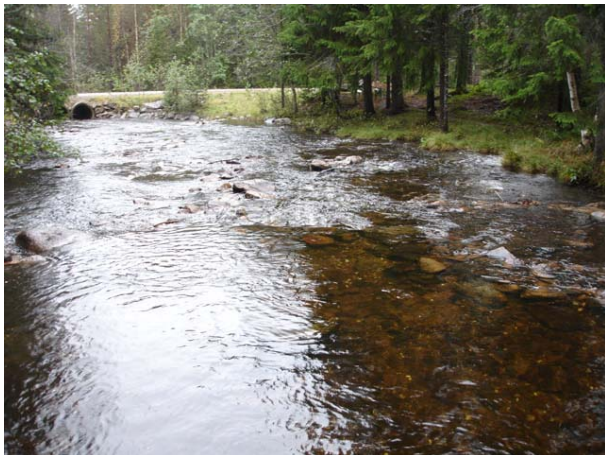
**Bilde 4.** Storåa ovenfor utløp i Våja.

9. Storåa utløp i Våja. Tilsynelatende gunstig substrat ved bru i østlig arm av utløp. Så ut som biotopiltak med oppdemming og utlegging av grus og kalk (bilde 4 og 5). El-fiske.

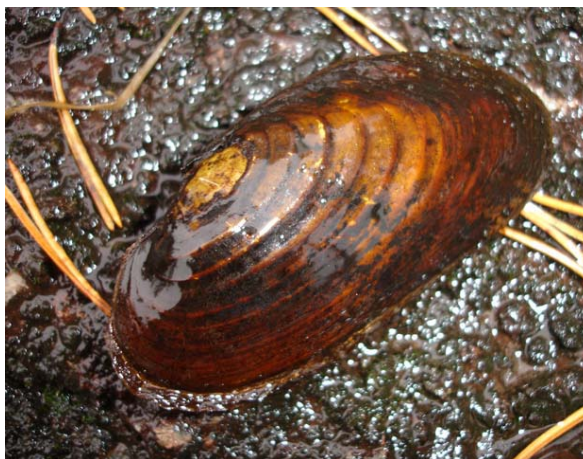
**Bilde 6.** Elvemusling. Lengde = 8 cm.

Det ble funnet 1 elvemusling totalt. Funnet ble gjort mellom Leirsjøen og Avalsjøen, på strekning 3. Muslingen var 8 cm lang og levde i et grovt substrat på en strekning med god vannstrøm og ca. 40 cm dybde (bilde 6 og 7).

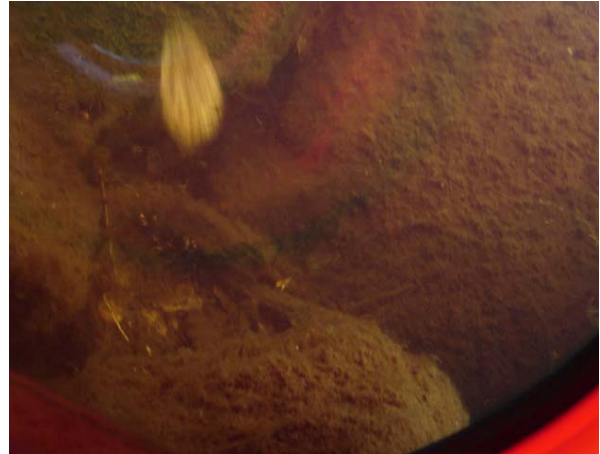
**Bilde 8.** Grønnalger i Storåa.

Dersom man bruker elvemusling som indikator på vannkvalitet, ser det ut til at vannkvaliteten i Leira er dårlig. Det visuelle inntrykket var at Leira har få steder som ikke er preget av begroing, organisk materiale og sedimentering (bilde 8 og 9). Hvis

dette er tilstanden i Leira hvert år, ser det ikke ut til at den er særlig egnet for elvemusling.
