Synfaring av eit utval elvemuslingbestandar i juni 2016 – og oppsummert kunnskapsstatus for elvemusling i Sogn & Fjordane

Av: Cand. scient. Steinar Kålås, Rådgivende Biologer AS

Til: Staffan Hjohlman, Sogn og Fjordane Fylkeskommune

Bergen, 6. januar 2017

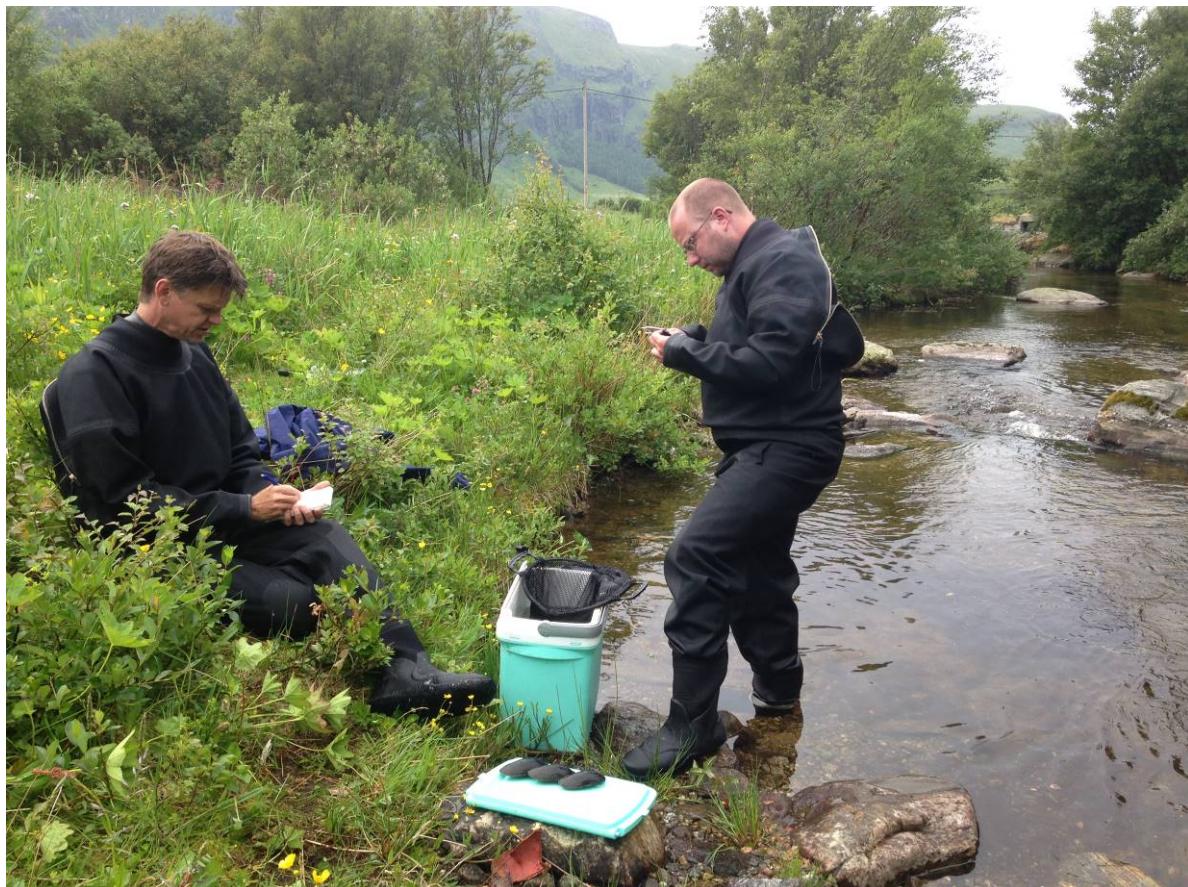
Figur 1. Måling av elvemuslingar samla i strandsona til Ervikvatnet før utsetting i Kvernhushammarelva, som vises i bakgrunnen, 26. juni 2016. Foto: Merete Farstad.

Sidan Kvernhushammarelva såg såpass eigna ut, vart eit utval på 27 elvemusling henta frå strandsona i sør austre del av Ervikvatnet (rundt UTM 32 V 298474 6897916) lagt ut i Kvernhushammarelva. Dei vart lagt ut i tre grupper i øvre delar av elva i hølar oppstraums bruа. To grupper med høvesvis 8 og 9 muslingar vart lagd ut i den andre hølen oppstraums bruа (32 V 298891 6898473), medan ei gruppe på 10 musling vart lagd ut to hølar oppstraums denne. Dersom muslingane finn seg til rette her tyder det på at dei trivest, men om dei begynner å vandre er habitatet truleg ikkje optimalt. Dette kan sjekkast neste vår, og dersom muslingane ser ut til å trivast er det mogleg å flytte opp fleire muslingar i 2017. Slik flytting må Fylkesmannen gje løyve til dette. Slik løyve vart gjeve i 2016 til innhenting av musling til muslingsitasjonen i Austevoll og flytting av musling til Kvernhushammarelva.

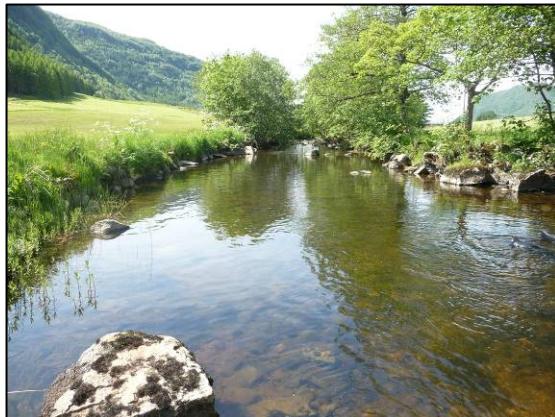
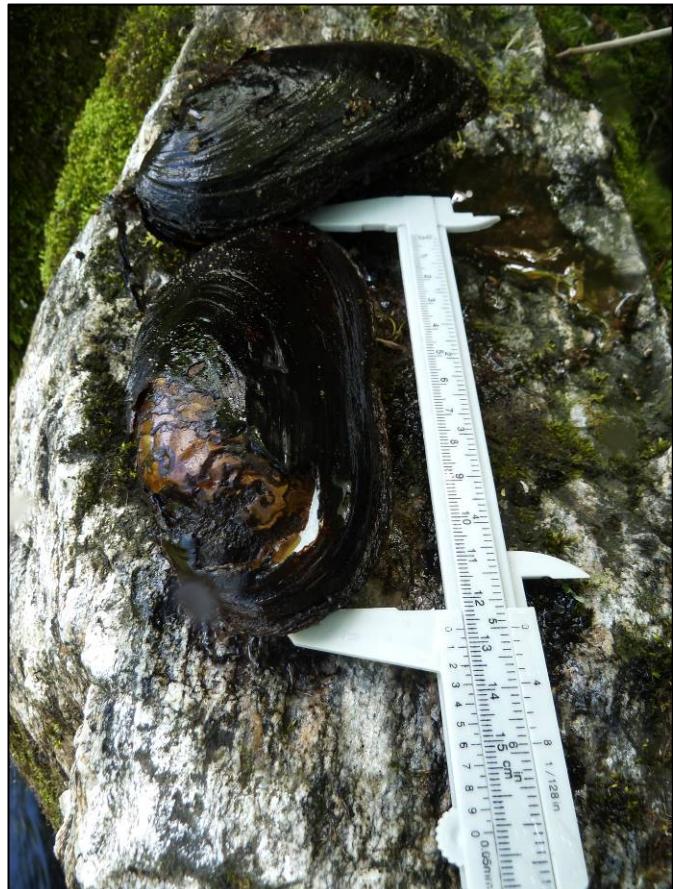
Figur 3. Hølen oppstraums hovudvegbrua (venstre), og to muslingar som vart funne i elva 23. juni 2010 (høgre).

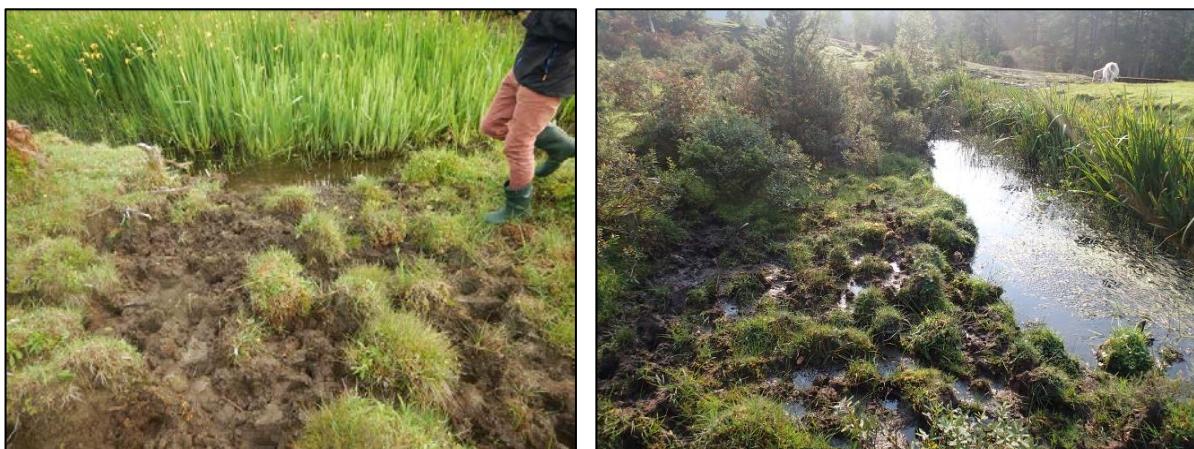
Figur 5. Øvre del av Nytingneselva, oppstraums fossen, der det er mykje kutrakk. Bilete teke 25. juni 2016.

Den største miljøutfordringa for elvemuslingen er beitinga av storfe i øvre delar av elva, ovanfor området med høgast tettleik av musling. Her er ikkje elva sikra mot trakking og elvekantar har rast ut mange stader. Jorda ligg open for erosjon ved nedbør. Dette området bør sikrast mot tråkk frå beitedyr. Hastigheita til attgroinga kan aukast ved at ein skjer ut matter av torv frå eigna stader i nedbørfellet og brukar desse til å dekkje over større opne felt med jord eller leire. Grunneigar var positivt innstilt til at elvekantar måtte sikrast då vi snakka med han i sommar. Det bør undersøkast kven som kan bidra med økonomisk støtte slik at desse sikringstiltaka kan gjennomførast.

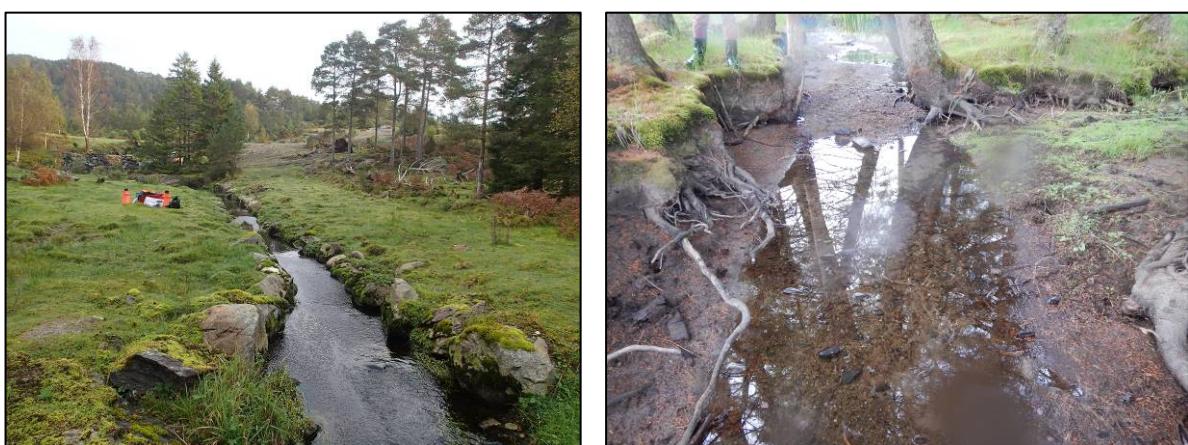
Figur 6. Område nedstraums foss 15. september 2016, som fekk steinsett kantar i ca. 2005 (venstre), og uttørka parti av elva litt lenger nede då elva vart synfart 25. juni 2016.

Perioden før synfaringa 25. juni 2016 hadde vore uvanleg tørr, og vassføringa i elva var derfor svært låg. Vi observerte elvemusling som var i ferd med å tørke ut eller var døde grunna uttørking (ved UTM 32 V 297953 6834538). De var knapt bevegelse i vatnet i elva. Vi observerte også musling som slapp kjønnsprodukta sine alt for tidleg, mest sannsynleg grunna stress relatert til låg vassføring og høg elvetemperatur. Det begynte å regne att like etter synfaringa, så tilstanden med uttørking kom seg fort tidleg i juli. Det synest som om vassføring i elva var uvanleg låg i slutten av juni 2016, og det er truleg svært sjeldan slike tilhøve oppstår.

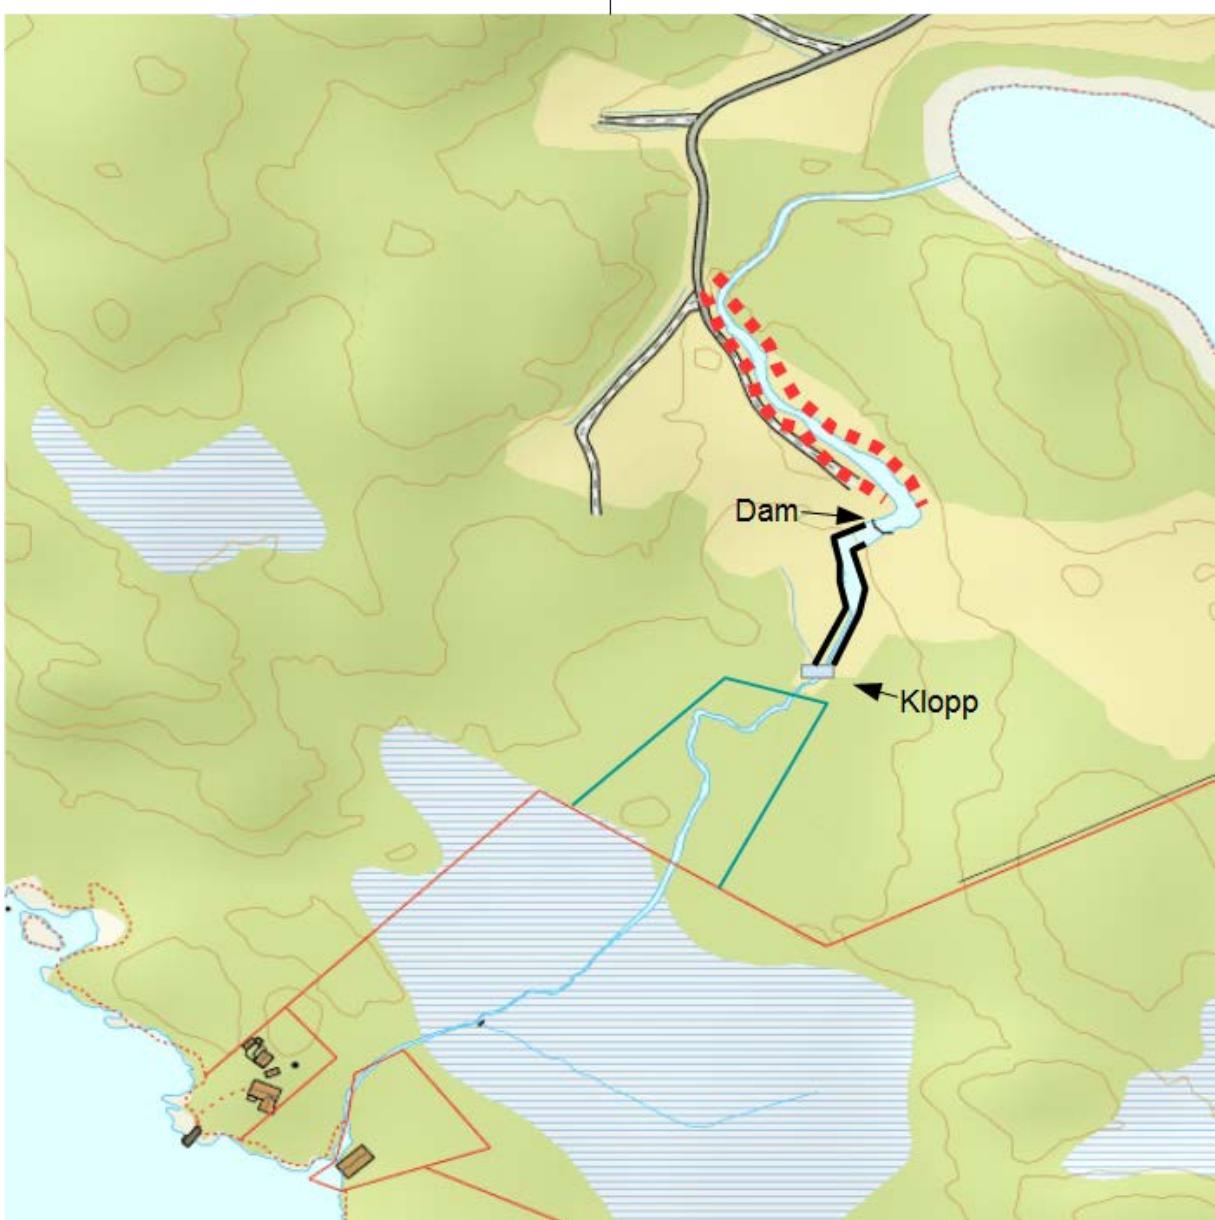
Figur 7. Skisse av Nyttingneselva som viser: -det elektriske gjerdet som vart sett opp i 2010 for å hindre skade på elvekantar og elvemusling (grøn strek), -Steinsett elvekant (svart tjukk strek), -elvedelen som var mest påverka av trakking av storfe ved synfaringa i juni 2016 (raud tjukk stipla linje). Fisk kan vandre frå sjøen og opp til dam, som er markert på skissa. «Klopp» er ei lita bru som er laga av ei steinhelle som ligg over elva.

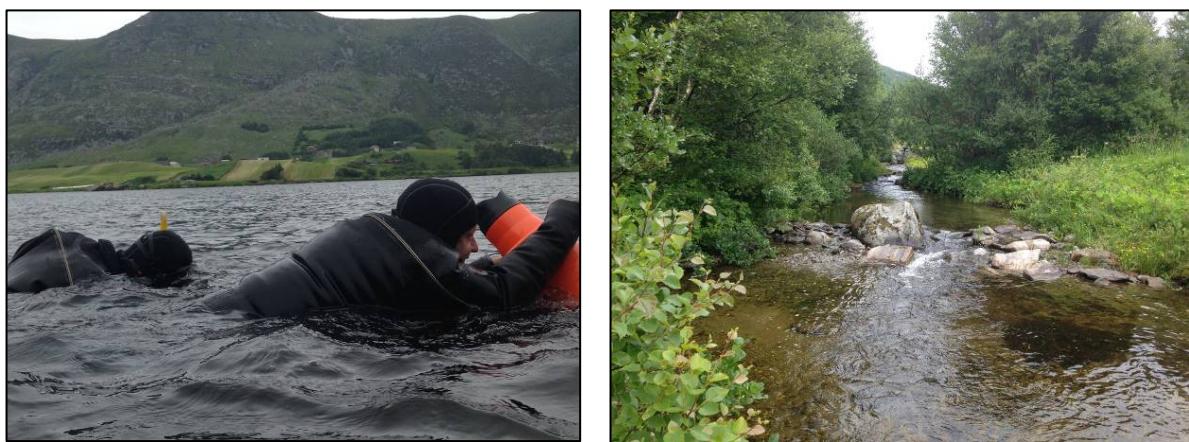
Figur 9. Frå innsamlinga av elvemusling i Ervikvatnet (venstre) og partiet av Kvernhushammarelva der 27 elvemusling vart sett ut 26. juni 2016. Foto: Merete Farstad.

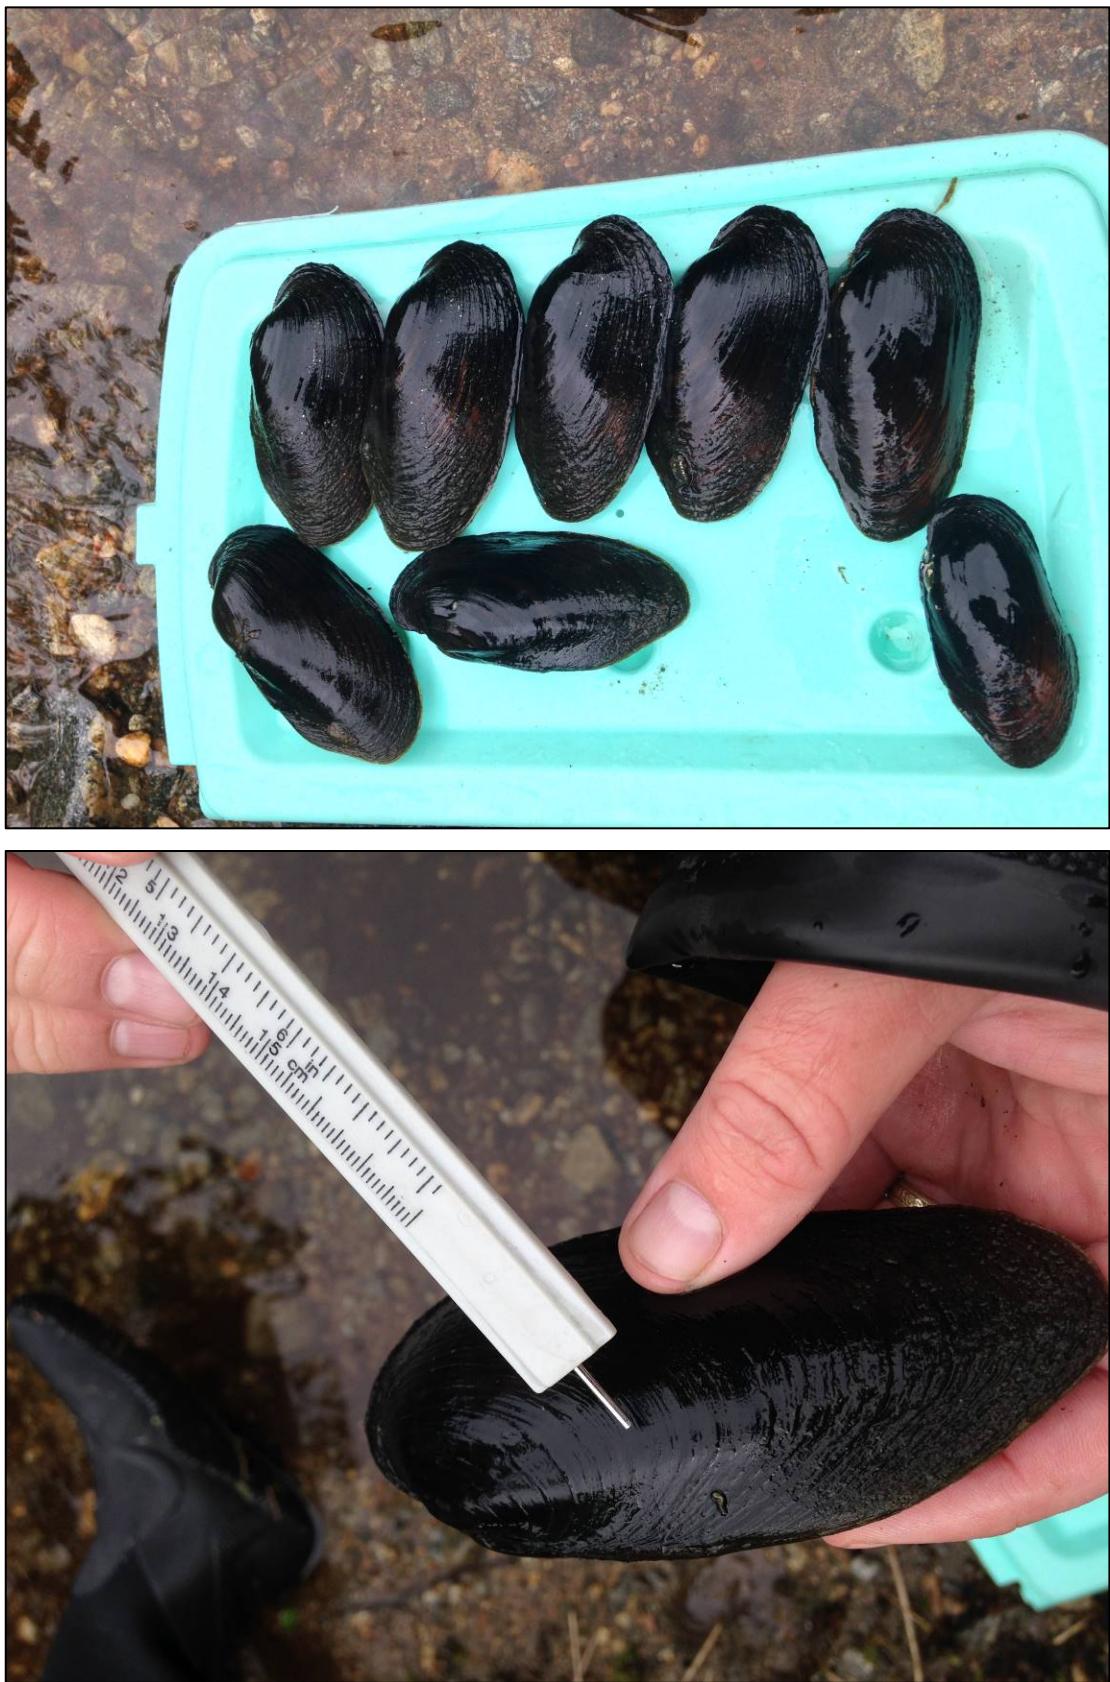
Figur 10, Musling samla i strandsona til Ervikvatnet 26. juni 2016, og lagt ut i Kvernhushammarelva, Dalsbøvassdraget.

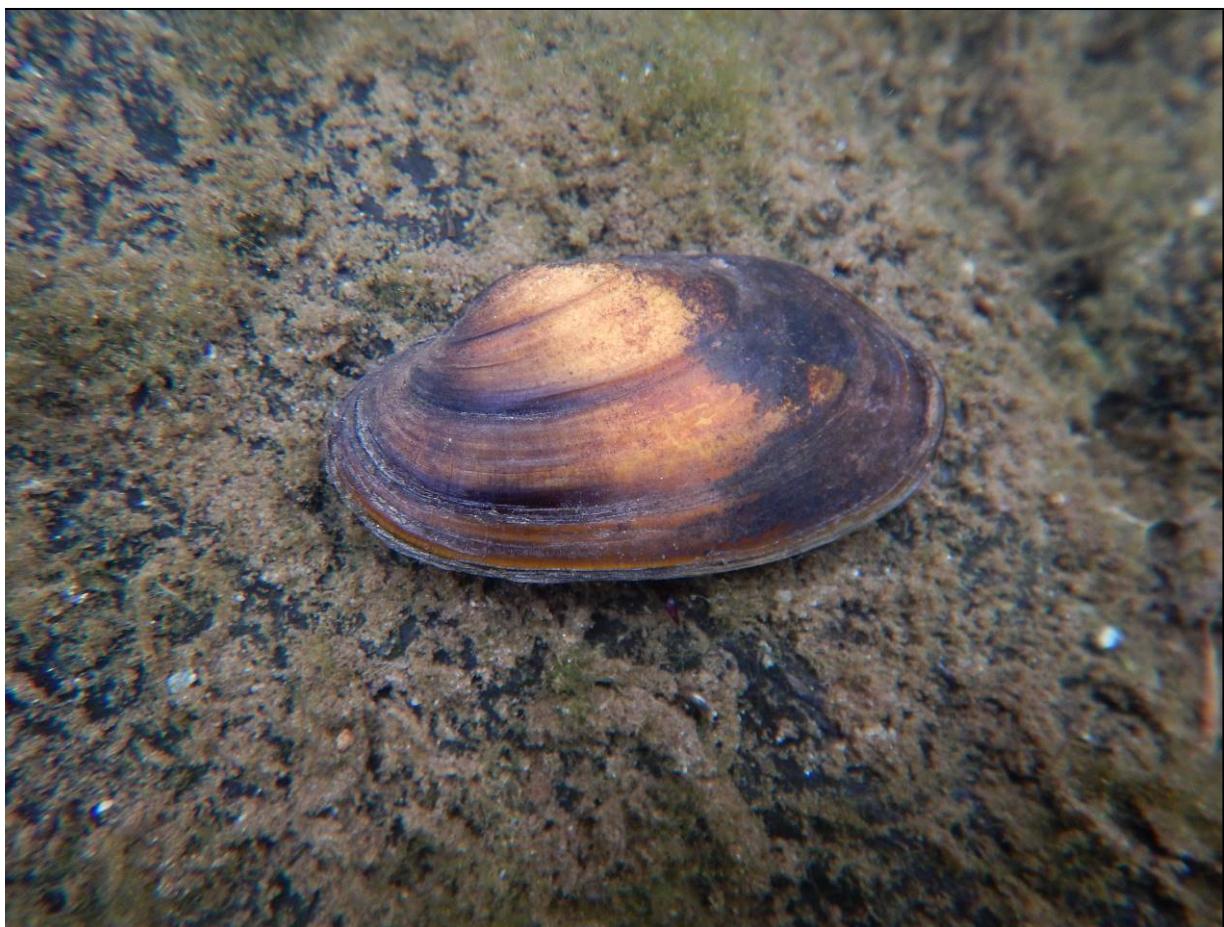
Figur 11. Liten elvemusling funne i Nytingneselva 25. juni 2016. Denne ser etter vekstsonene ut til å vere fem til sju år gammal.

I elva vart det observert små elvemuslingar, både eittåringar og nokre som kunne vere mellom fire og åtte år. Dette viser at det har vore vellukka rekruttering dei siste åra. Nokre svært unge var døde, noko som kan skuldast uttørking, og det kan vere at tørkeperioden sommaren 2016 kan ha gjort innhogg i dei unge muslingane som har komme til dei siste åra.
