Undersøkingar og tiltak i Dalsbøvassdraget i 2017 med tanke på å rehabilitere bestanden av elvemusling i vassdraget

Av: Steinar Kålås

Dato: 17.11.2017

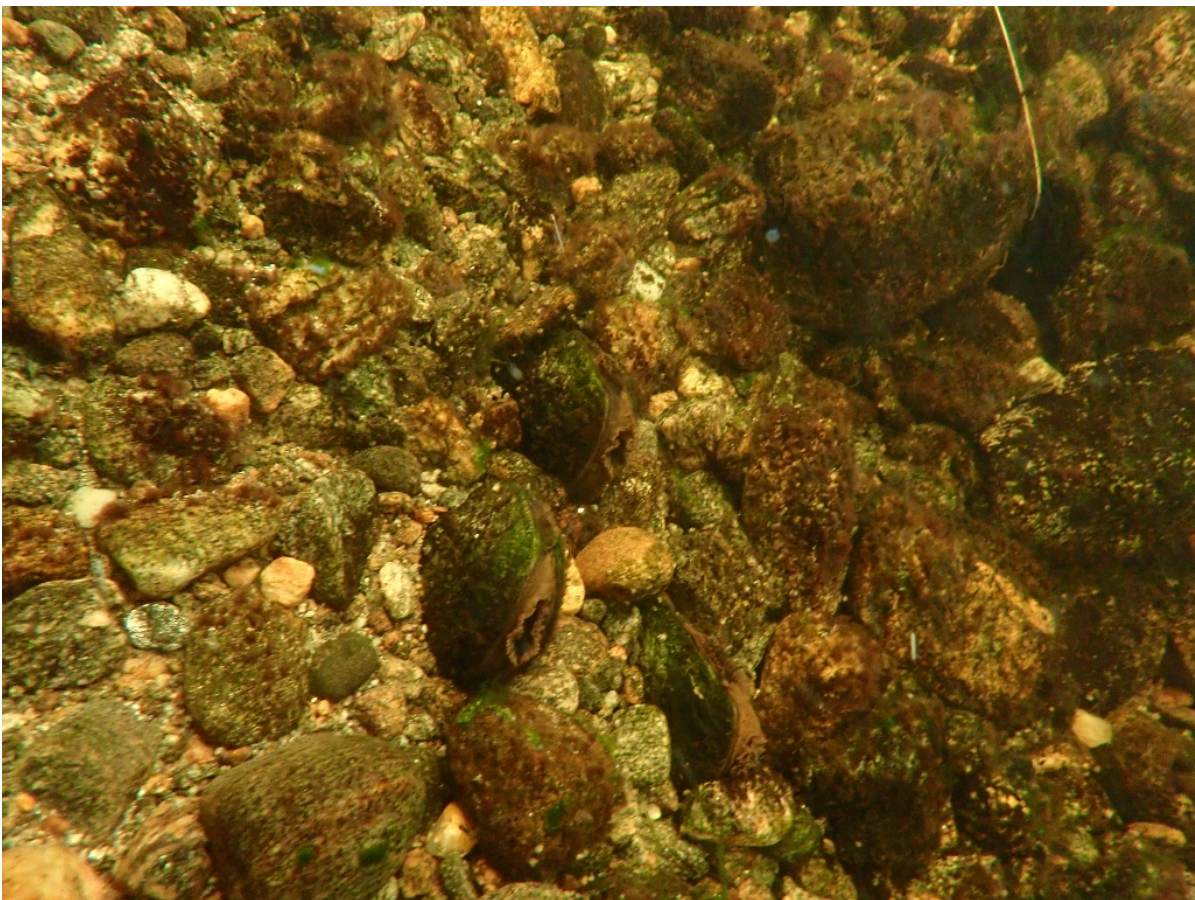
Figur 1. Tre muslingar på botnen av Kvernushammarelva 19. september 2017.

Det vart samla inn 27 elvemuslingar i strandsona til Ervikvatnet 26. juni 2016, som vart lagt ut i Kvernushammarelva i tre grupper (Kålås 2017). Ved eit enkelt søk over elvebotnen mellom dei to bruene i Kvernushammarelva 19. september 2017, vart i underkant av 20 elvemuslingar funne. Desse stod enkeltvis eller i små grupper og hadde grave seg relativt djupt ned i substratet. Berre ca. 1-2 cm av muslingen var over botnen. Det vart ikkje funne tomme skal av elvemusling. Det såg ut til at elvemuslingane hadde funne seg godt til rette i elva, og det vart ikkje påvist dødelegheit. Basert på desse observasjonane gjekk eg derfor vidare med å flytte fleire elvemuslingar frå Ervikvatnet og opp i Kvernushammarelva.

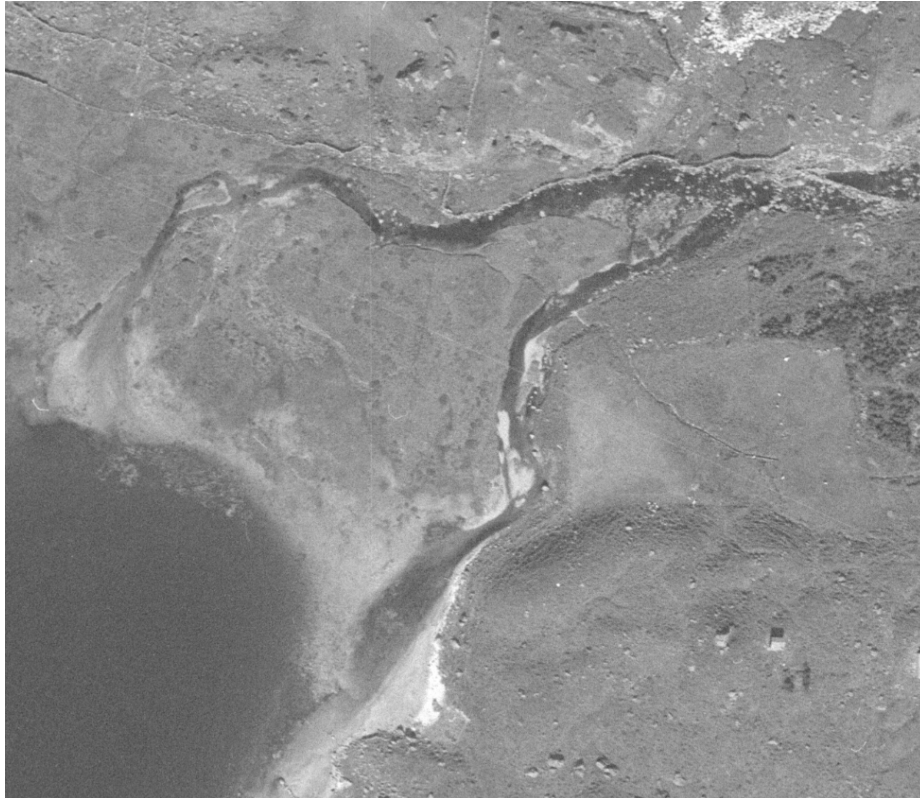
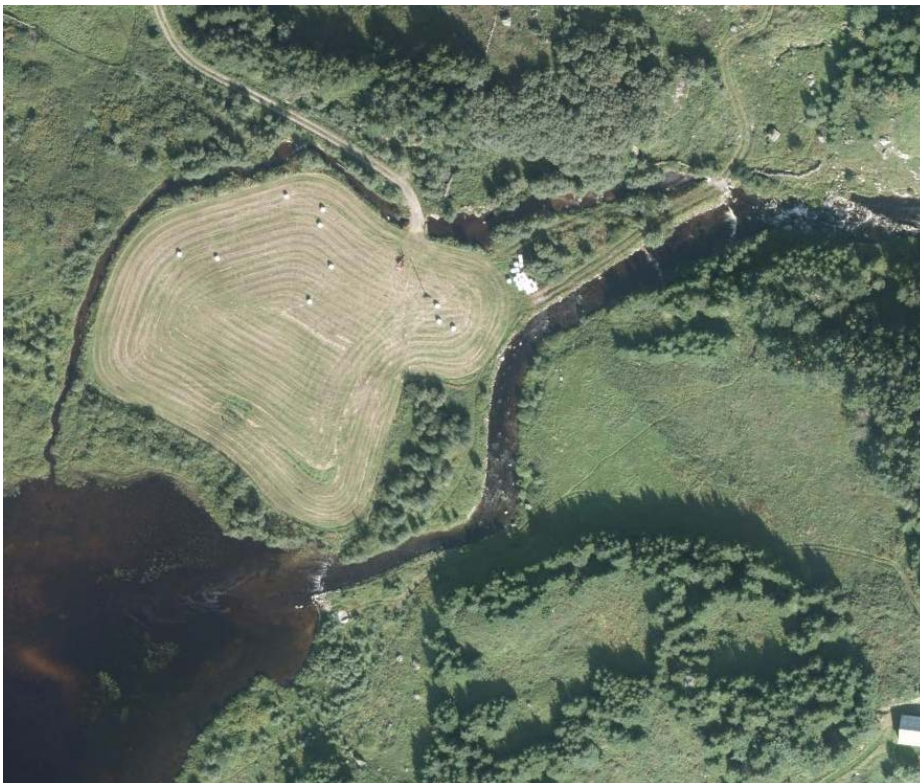
Figur 4. Flyfoto av innløpet til Storelva til Ervikvatnet. Biletet øvst er frå 1968 (frå Kartverket) medan det nedste er frå 2015 (norgebilder.no).

flyfoto frå før seinkinga viser at Storelva nedst var eit elvedelta der dei to parallelløpa var meir likeverdige enn dei er no (figur 4, pers. komm. Dagfred Ervik, Svein Ervik og Reidulf Vik). Dessutan er botntilhøva endra noko. Før seinkinga av vatnet var det finare substrat i øvre delar av Kvernhusammarelva, medan det var grovare og fint gyteområde for laksefisk litt lenger nede. Forbygging, tersklar og nyetablert dyrka mark ved utløpet av Storelva kom til i samband med NVE sine tiltak ved seinkinga av Ervikvatnet som var ferdig i 1981. Elveløpet til Kvernhusammarelva ligg som tidlegare, men ein lågare andel av elvevatnet renn gjennom Kvernhusammarelva, og ein tilsvarande høgare andel gjennom det noverande hovudløpet inn i Ervikvatnet.
