# Status for elvemusling i Haukåsvassdraget 2017

Rådgivende Biologer AS 2629

Status for elvemusling i Haukåsvassdraget 2017

Bergen kommune, Klimaseksjonen

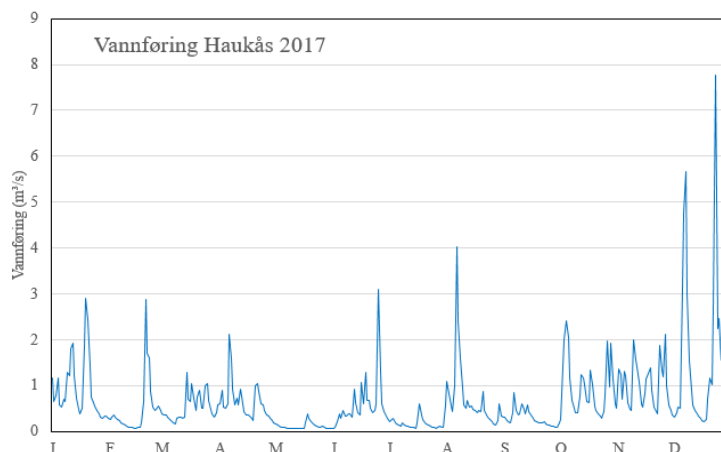
**Figur 2.** Døgnmiddelvannføringer i Haukåsvassdraget i 2017 fra NVE sin målestasjon nede i Haukåsvassdraget (fra NVE).

Vannføringene i Haukåsvassdraget viser store svingninger gjennom 2017 (**figur 2**) med til sammen 121 % av middelvannføringen for måleperioden 2008–2017. Ser en på månedsmiddelvannføringene (**figur 3**), var det tørre forhold i mai 2017 med nær halv «normalvannføring», mens det i juni var over dobbel månedsvannføring med 0,60 m<sup>3</sup>/s mot vanligvis 0,26 m<sup>3</sup>/s. Juli var bortimot normal, mens det i august var 0,72 m<sup>3</sup>/s mot 0,43 m<sup>3</sup>/s som normalen. September var igjen tørrere, og ut året var det våtere enn normalt igjen. Månedstemperaturene viser litt motsatt mønster, med varmere enn vanlig i mai, og litt kjøligere enn vanlig i juni og august, og igjen varmere i oktober (**figur 4**).

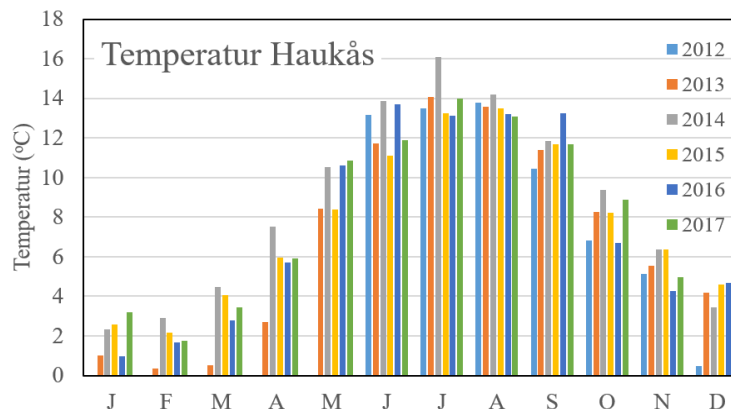
**Figur 4.** Årlige månedsmiddeltemperaturer i Haukåsvassdraget fra juni 2012 og ut 2017 (fra NVE).

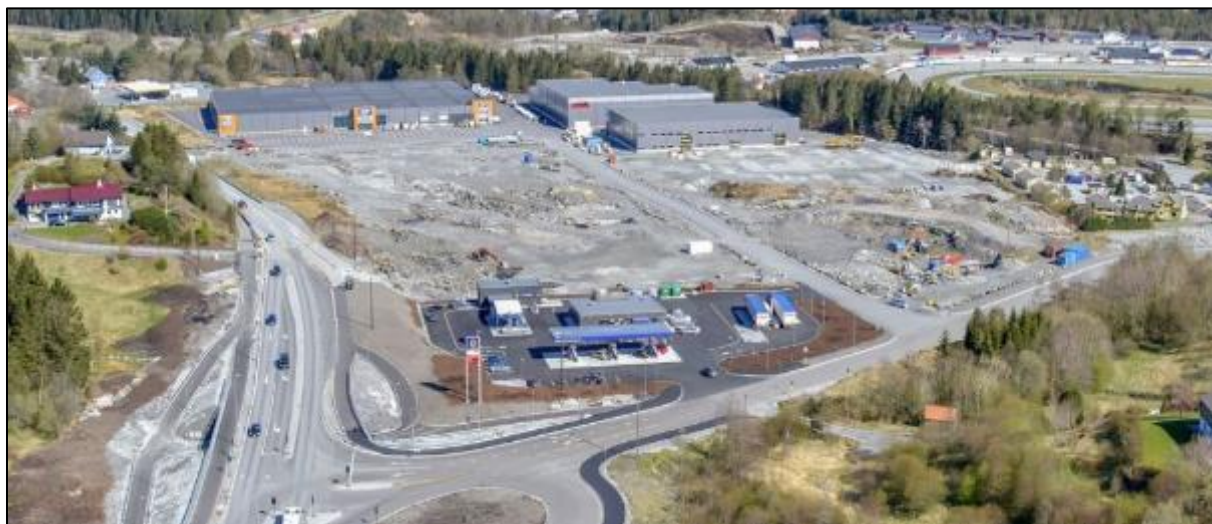
Haukås næringspark ligger mellom E39 og Haukåselva sør for Breisteinkrysset (**figur 7**) og utbyggingen av det 90 mål store området startet i 2010. I 2012 åpnet Coop Obs Bygg og Nordisk Dekk Import. I april 2014 åpnet Statoil bensinstasjon. I perioden 2011–2013 ble det stadig økende fokus på at dette området lå direkte inntil en viktig strekning for elvemuslingene.

**Figur 7.** Haukås Næringspark våren 2014, med Statoil i forkant, Coop Obs Bygg og Nordisk Dekk Import mot nord. Fra: Profier.

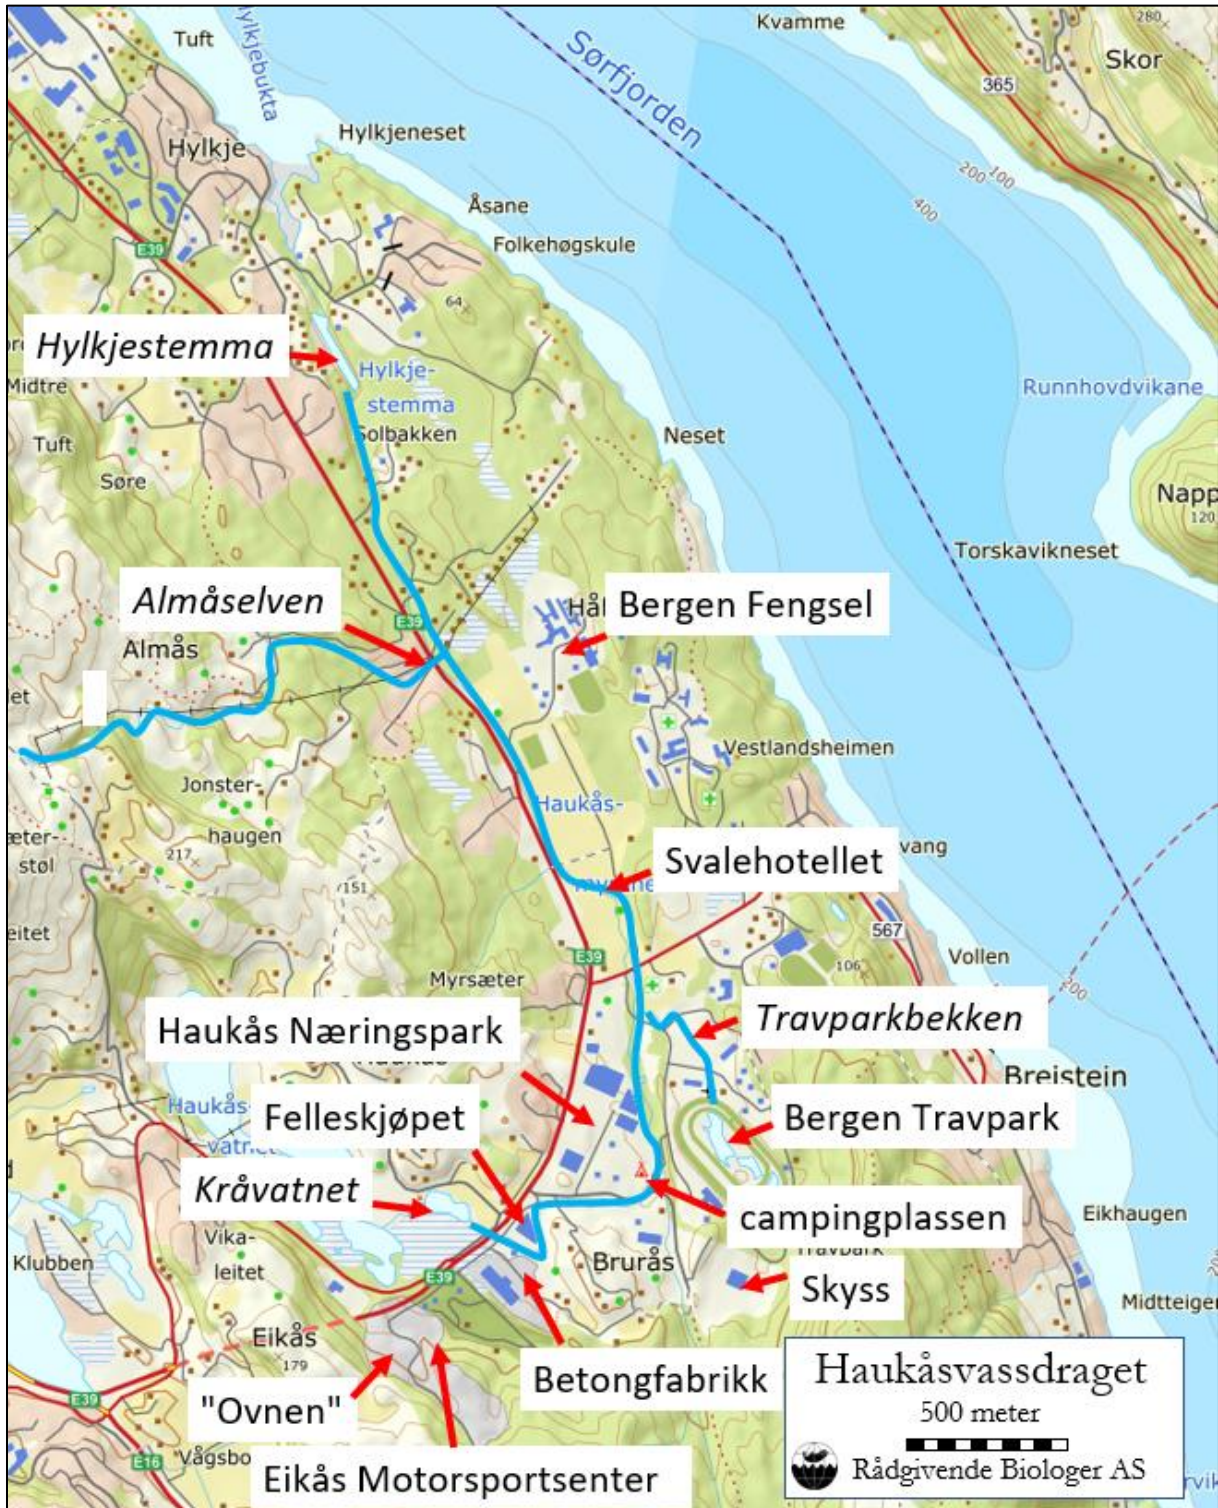
Vannkvaliteten i Haukåsvassdraget har vært undersøkt sporadisk i ulike forbindelser de siste 25 årene, og foreliggende resultater er sammenstilt for ulike elvestrekninger (**figur 9**) for å vise eventuelle utviklingstrekk i perioden.

**Figur 9.** Haukåsvassdraget med en del av navnene benyttet i teksten.

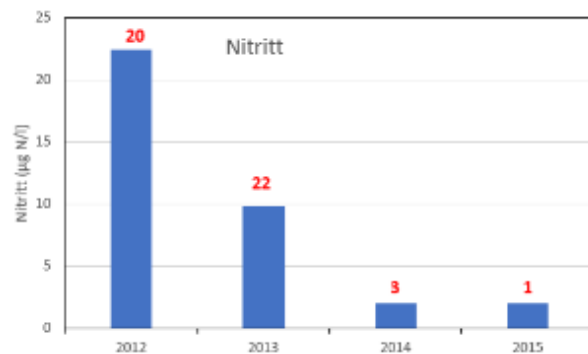
Vannkvaliteten i øvre deler av Haukåsvassdraget har vært «svært dårlig» i minst 15 år, med turbiditetsmålinger langt over ønsket toleransegrense på 1,0 FTU ved utløp av Kråvatnet (**figur 10**). Turbiditeter over 2 kan være «skadelig», noe som var tilfellet i hvert fall i perioden 2003–2014. Dette er et målepunkt som fanger opp både aktivitetene ved «Ovnen», Haukås motorsportsenter og veibyggingen. Målingene utført ved etablering av E39 vises tydelig i **figur 10** med 21 og 22 årlige målinger i 2012 og 2013.

**Figur 10.** Årsmiddelkonsentrasjoner av turbiditet (over), total-nitrogen (over til høyre) og nitritt (til høyre) fra en sammenstilling av alle offentlig tilgjengelige vannkvalitetsmålinger fra området ved utløp fra Kråvatnet, der E39 krysser og like oppom Felleskjøpet. Antall målinger bak hvert gjennomsnitt er vist med røde tall.

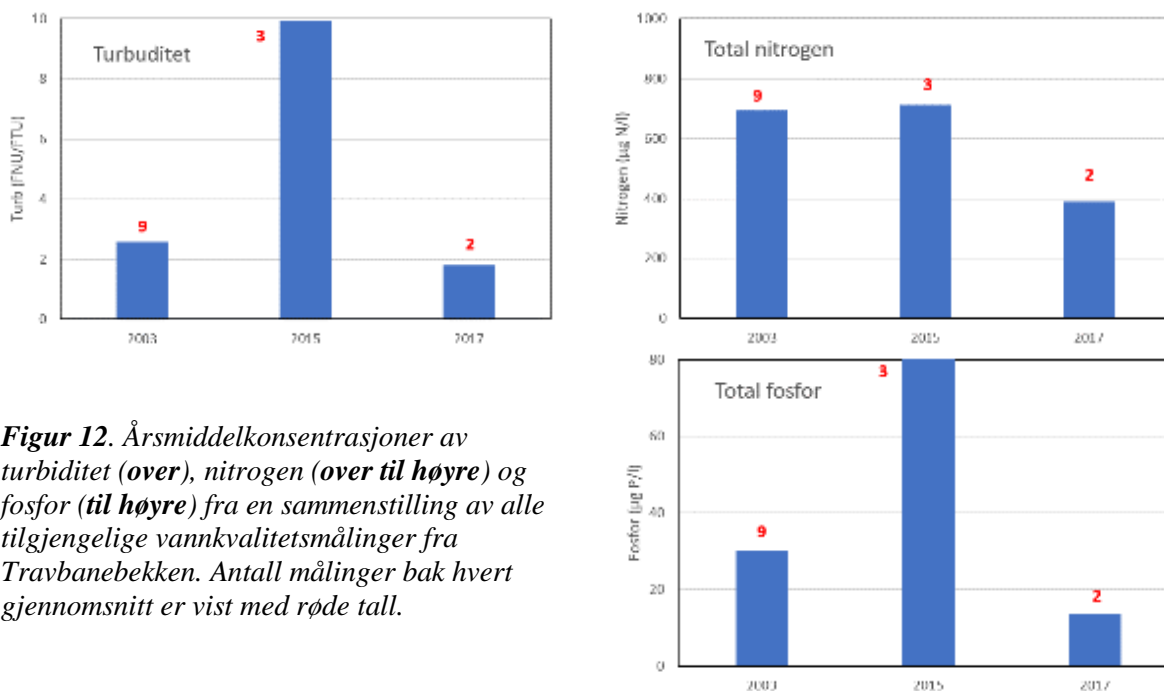
Bekken fra Bergen Travpark har vært en kilde for næringsstoff og tarmbakterier, så vel som fine partikler og høy turbiditet fra avrenning fra løpebanene for hestene. Særlig målingene fra 2015 var høye og turbiditetsmålinger langt over ønsket toleransegrense på 1,0 FTU (**figur 12**).

**Figur 12.** Årsmiddelkonsentrasjoner av turbiditet (*over*), nitrogen (*over til høyre*) og fosfor (*til høyre*) fra en sammenstilling av alle tilgjengelige vannkvalitetsmålinger fra Travbanebekken. Antall målinger bak hvert gjennomsnitt er vist med røde tall.

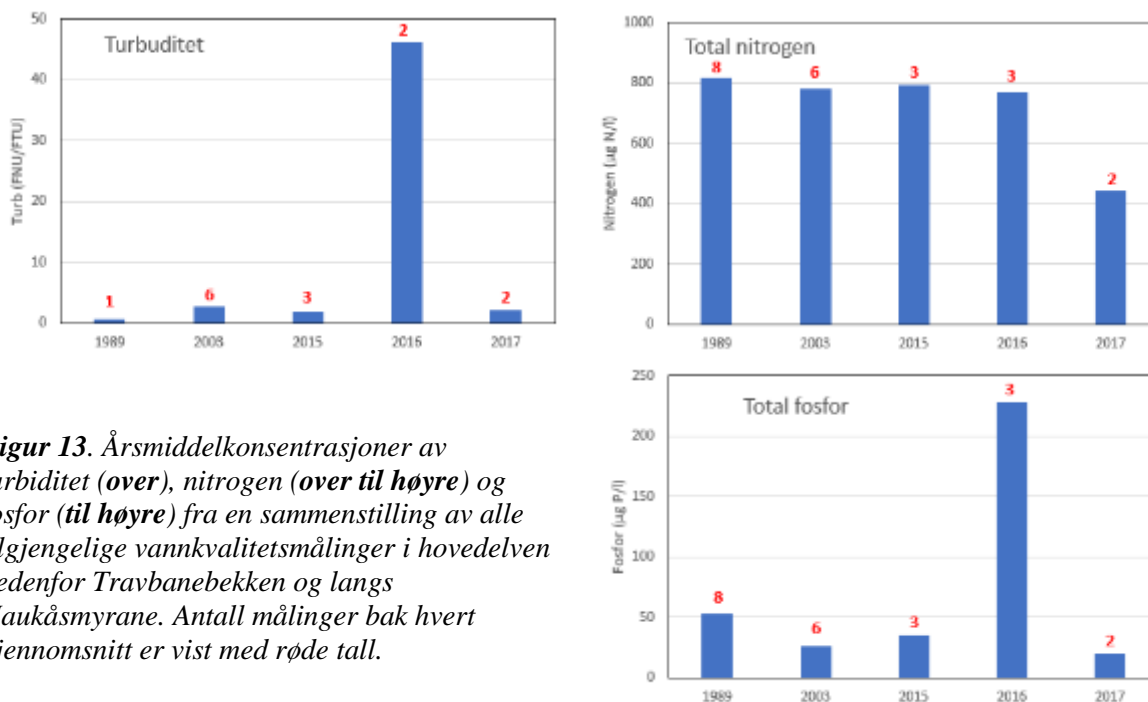
Vannkvaliteten fra Travparken og ved Haukåsmyrane har vært dårlig over lang tid, spesielt i 2016 da den ene av de to turbiditetsmålingene var på 87 FTU (**figur 13**). Det var kun i 1989 at turbiditeten var under 1 FTU. Nitrogeninnholdet lå på rundt 800 µg N/l frem til 2016, men var lavere i 2017. Fosforverdiene har ligget mellom 20–53 µg P/l, med unntak av særs høye målinger i 2016.

**Figur 13.** Årsmiddelkonsentrasjoner av turbiditet (*over*), nitrogen (*over til høyre*) og fosfor (*til høyre*) fra en sammenstilling av alle tilgjengelige vannkvalitetsmålinger i hovedelven nedenfor Travbanebekken og langs Haukåsmyrane. Antall målinger bak hvert gjennomsnitt er vist med røde tall.

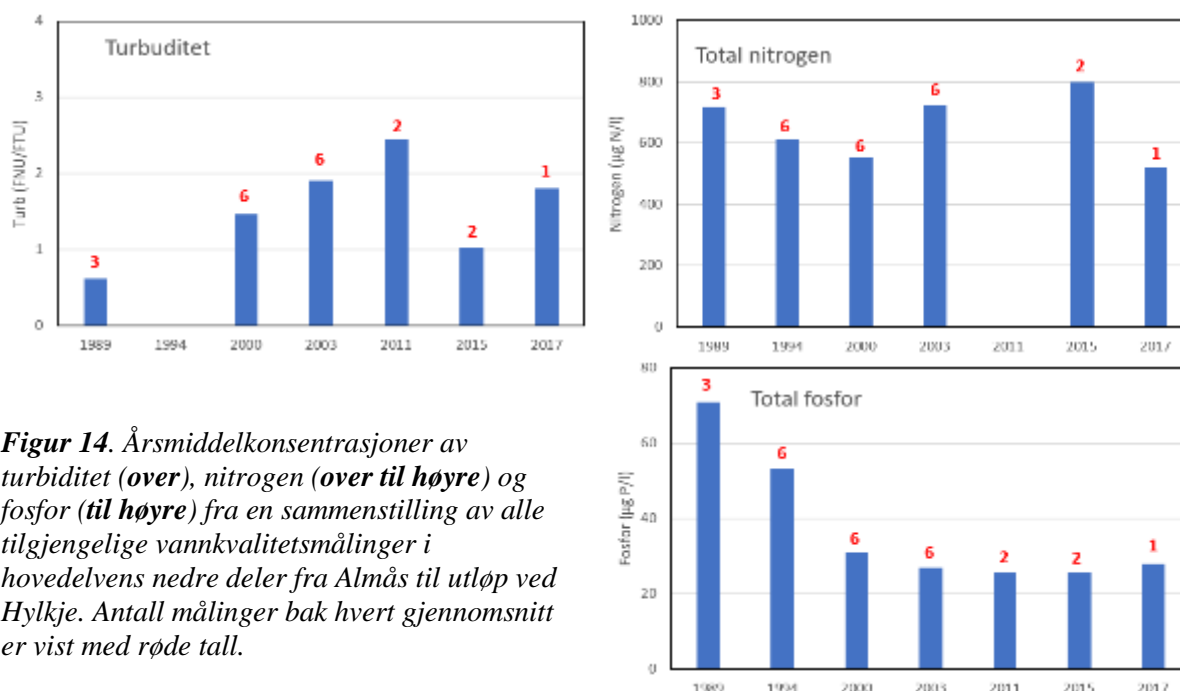
Vannkvaliteten nederst i vassdraget ved utløp til sjø, har vært undersøkt siden 1989. Turbiditeten var høyest ved målingene i 2011, med så vidt over 2 FTU i gjennomsnitt. Nitrogeninnholdet har variert mellom 550 og 800 µg N/l, mens fosforinnholdet har gått jevnt ned til 30 µg/l de siste årene (**figur 14**).

**Figur 14.** Årsmiddelkonsentrasjoner av turbiditet (*over*), nitrogen (*over til høyre*) og fosfor (*til høyre*) fra en sammenstilling av alle tilgjengelige vannkvalitetsmålinger i hovedelvens nedre deler fra Almås til utløp ved Hylkje. Antall målinger bak hvert gjennomsnitt er vist med røde tall.

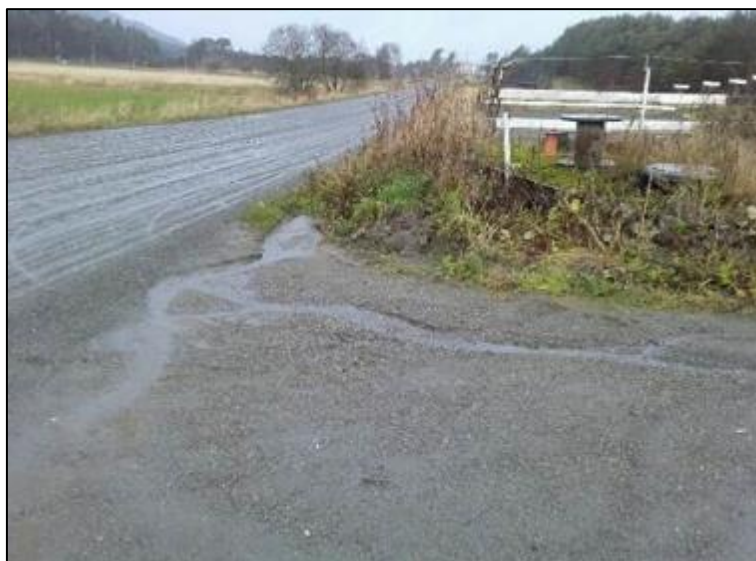
**Figur 15.** Avrenning med både næringsstoff og finstoff fra Haukås gård, renner rett til vassdraget (foto 2017 Håvard Bjordal).

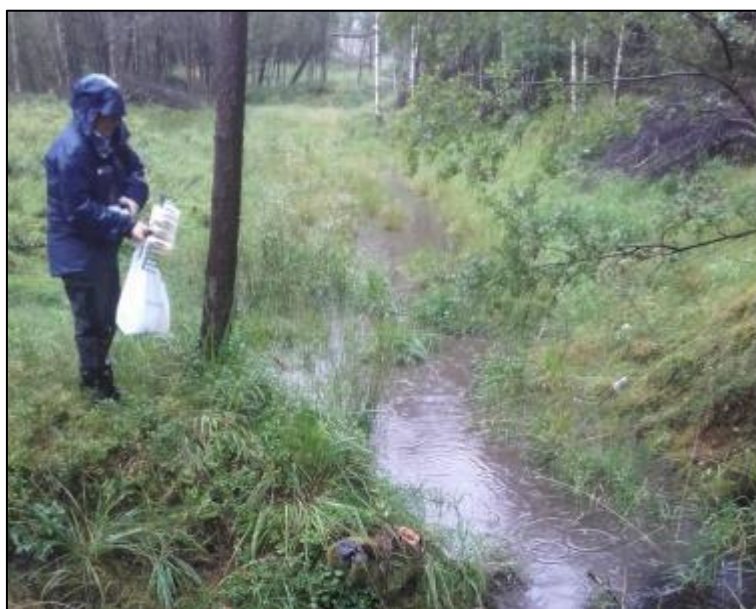
Den 26. august 2016 ble det foretatt en befaring med innhenting av vannprøver i forbindelse med store nedbørmengder, og det ble påvist at anleggsarbeid med avløp fra fengselet tilførte tilløpet til meanderen svært store mengder stoff. Det ble samlet inn vannprøver som viste svært høyt innhold av organisk stoff, næringsstoff og finstoff (Eilertsen mfl. 2017).

**Figur 16.** Vannprøvetaking i bekk nedstrøms Bergen Fensel og oppom innløp til meanderen 26. august 2016 (foto Håvard Bjordal).

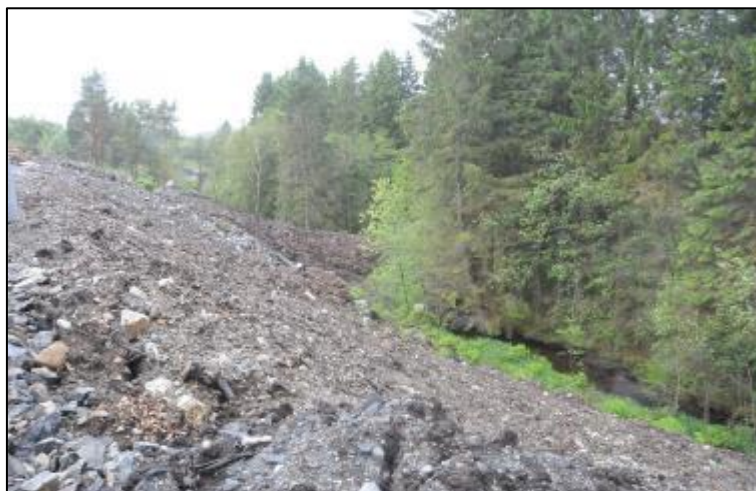
Tidlig 2011 ble det oppdaget at det var fylt ut jordmasser langs Haukåselva ved Haukås Næringspark, helt ned til elveløpet, og at betydelige tilførsler av jord hadde slammet til viktige områder for elvemusling på strekningen.

**Figur 17.** Utfylling av jordmasser, med påfølgende tilslamming av Haukåselva, ved Haukås Næringspark i 2016 (foto: Geir Helge Johnsen).

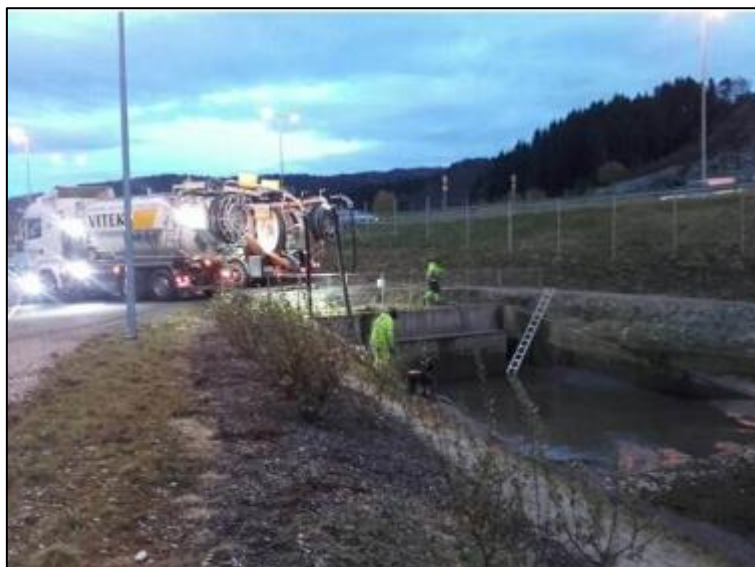
Senest 23. oktober 2017, ble det observert tømning av innhold fra sedimentasjonsbasseng fra E39 (**figur 18**). En analyse viste at massene var betydelig forurenset med tungmetaller som arsen, bly, kadmium og nikkel, alle med tilstand «moderat» (III), og krom og kobber med tilstand «svært dårlig» (V). Bare kvikksølvinnholdet var «godt» (II).

**Figur 18.** Tømning av innhold fra sedimentasjonsbasseng ved E39 i 2017 (foto Håvard Bjordal).

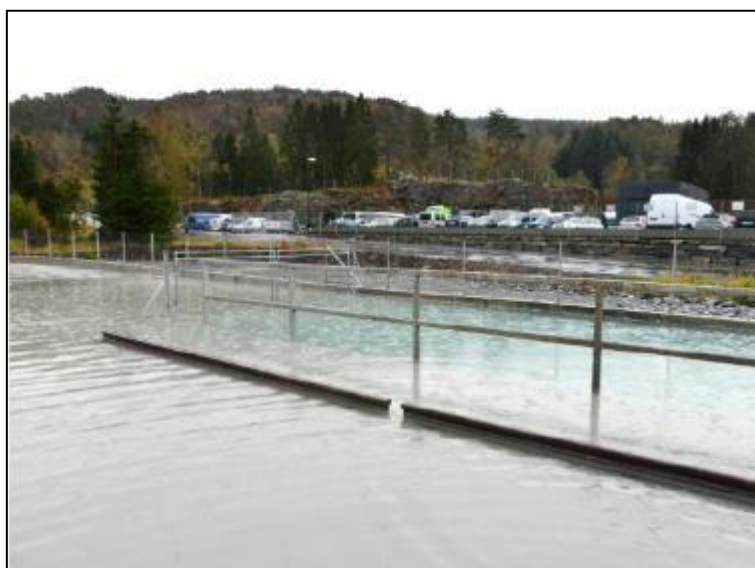
Etter møte i Bergen kommune 22. september 2017 om den alvorlige situasjonen for elvemuslingen i Haukåsvassdraget, gjennomførte politiet, Bergen kommune og Fylkesmannen synfaring langs Haukåsvassdraget 5. oktober 2017 for videre oppfølging og tiltak.

**Figur 19.** Overfylte basseng ved Betongfabrikken 5. oktober 2017. Disse ligger nær elven, og overløp ved store nedbørmengder kan tenkes (foto: Magnus Johan Steinsvåg).

Det har vært diskutert om overløp fra sedimenteringsdammene ved betongfabrikken i perioder med svært mye nedbør kan ha ført partikler med høy pH og etsende effekt nedover i vassdraget. Muslingene filtrerer vannet over gjellene for å skaffe seg føde, og vil da kunne samle opp slike etsende partikler på gjellevevet, som da førte til skader og tap av epitellag på gjellene, slik observert ved obduksjonen (Mortensen 2017).

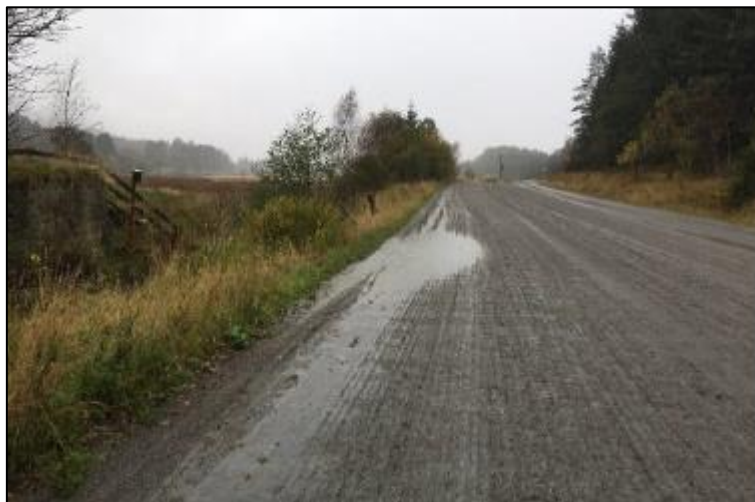
Langs med Haukåsmynen har Bergen Travpark en treningsbane for hestene, den såkalte «rettbanen», og her har avrenning med svært finpartikulære masser svært kort vei til elven ved nedbør.

**Figur 20.** Rettbanen langs Haukåsmynen har avrenning rett til elven (foto: Magnus Johan Steinsvåg 5. oktober 2017).

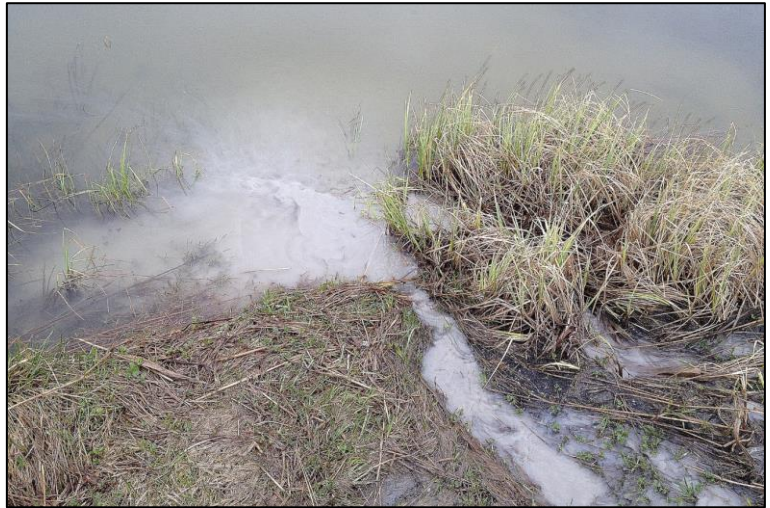
Sideelven fra Bergen Travpark har i «alle år» vært mer eller mindre forurenset av tilførsler av næringsalter, tarmbakterier og ikke minst partikler. Det har vært foretatt gjentatte synfaringer ved Travparkens anlegg for å stoppe tilførslene, men fremdeles er denne bekken periodevis svært forurenset.

*Figur 21. Avrenning av partikler fra Bergen Travpark til vassdraget (foto: Geir Helge Johnsen 7. mai 2013).*

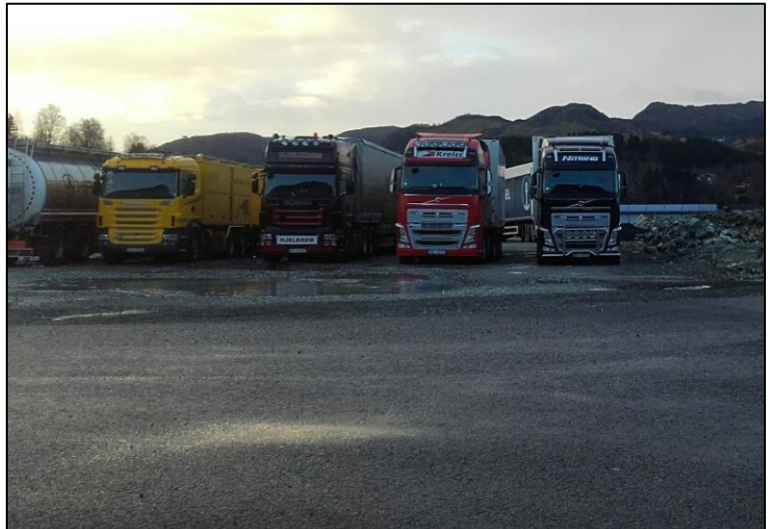
Utenfor Skyss sitt område oppom Bergen Travpark, er det gjentatte ganger observert uorganisert oppstilling av større kjøretøy på område uten opplegg for overvannshåndtering nær inntil vassdraget.

*Figur 22. Lastebiler utenfor godkjent oppstillingsplass ved Skyss-området, helt inntil elven (foto: Håvard Bjordal).*

Elven fra sør som møter Haukåselva ved campingplassen, drenerer også biloppstillingsplasser for lastebiler av ulik opprinnelse utenfor Skyss sitt anlegg. Det står også kjøretøy og tilhengere til tankkjøretøy langs Bergen Travpark sitt område på kanten av elven. Utslipp av diesel og bensin er generelt meget giftig for akvatiske organismer, og en gjennomgang av litteraturen for giftvirkning av diesel er utført av Øxnevad (2017). Diesel og bensin gir imidlertid ikke etseskader på vevet. Ureglementert tømning av septik fra bobiler ved campingplassen er observert, og vil også kunne tilflyte vassdraget og skape ugunstige livsvilkår for organismer. Ureglementert tømning eller vasking av for eksempel tankbiler kan også være årsaken til skadelige utslipp til elven.

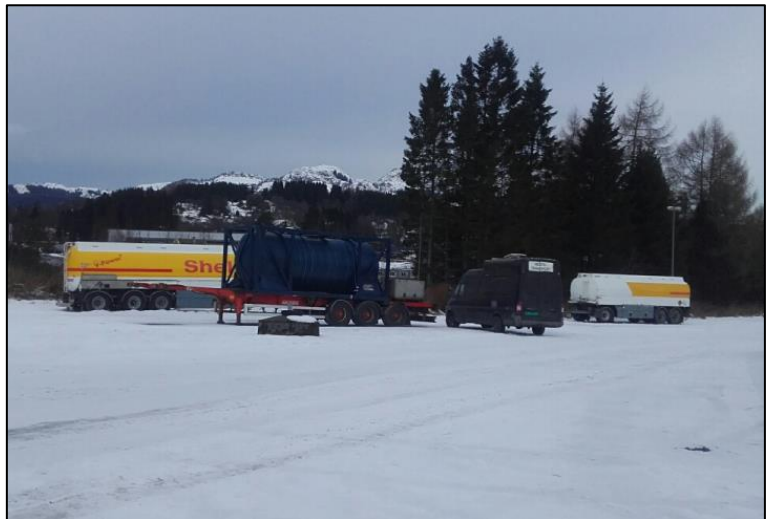
På området til Bergen Travpark har det i årevis stått større kjøretøy og tankvogner tett inntil vassdraget, seinest 12. mars 2018 (Håvard Bjordal).

*Figur 23. Tankvogner ved Bergen Travpark helt inntil elven (foto: Håvard Bjordal 12. mars 2018).*

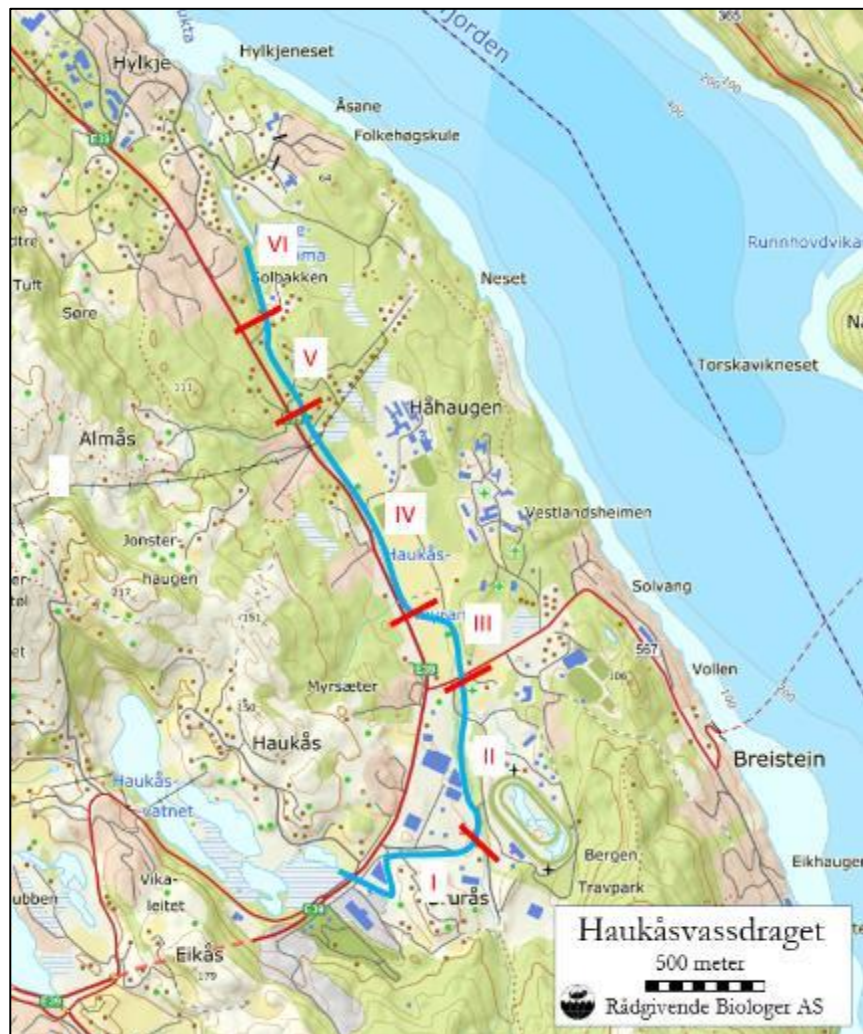
**Figur 24.** Oppdeling av Haukåsvassdraget i seks soner for telling av elvemusling (fra Bjordal 2002).

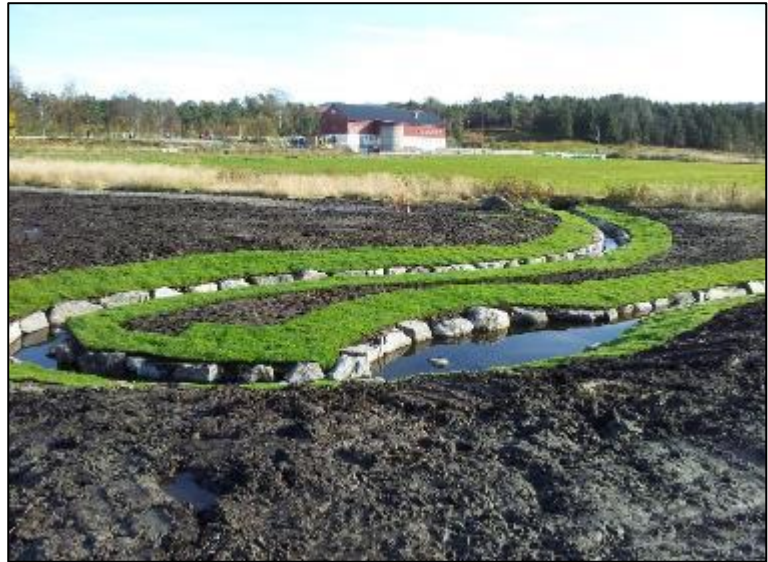
På Haukåsmyrene ved Haukås gård, er det etablert et kunstig meandrerende elveløp som skal tjene som utsettingsområde for småmuslinger fra anlegget i Austevoll. Elveløpet her er bygget med et lag grov grus i bunnen, som også strekker seg ut under vegetasjonen på sidene av elveløpet (**figur 25**).

**Figur 25.** «Meanderen», det kunstige meandrerende elveløpet, som er etablert på Haukåsmyrene.

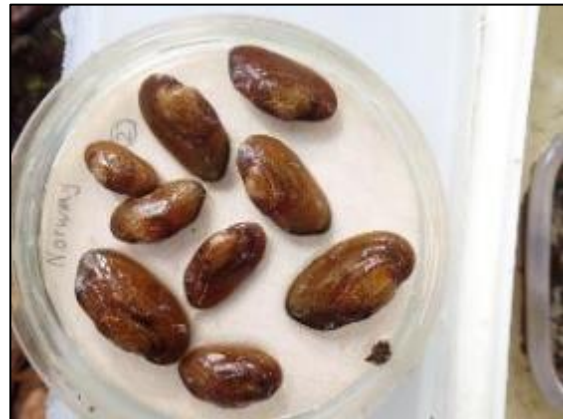
**Figur 26.** Noen av muslingene satt ut ved Brurås slik de så ut 8. september 2017. Disse har vokst og overlevd godt. De ble satt ut som 4–5 åringer 20. april 2016. Det har knapt vært dødelighet på disse siste året. 30 muslinger ble lagt ut og 27 levde i september 2017.

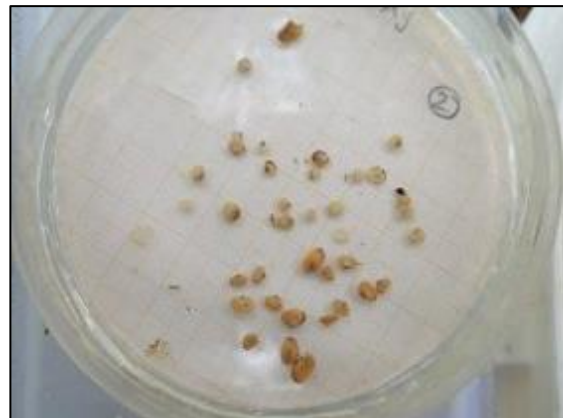
**Figur 27.** Muslinger lagt ut i boks som ettåringer ved Brurås i juli 2017, slik de så ut 8. september 2017. Merk at her også er mange ertemuslinger på bildet.

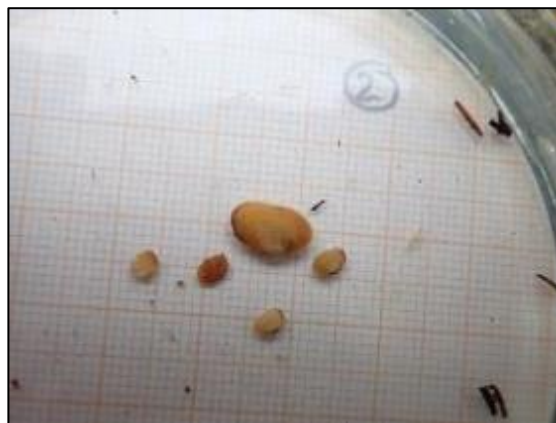
**Figur 28.** Muslinger funnet i boks lagt ut like oppstrøms elv fra Travparken i juli 2017. Vi fant igjen tre muslinger av de 30 som ble lagt inn i boksen. Den største og en av de små viste livstegn. Obs: partiklene lengst til venstre er grus/sandkorn. Det kan være vanskelig å finne muslingene i substratet når de ikke er større enn 2 mm. Ved størrelser som den største på ca. 10 mm, er det lett å arbeide med muslingene.
