Kartlegging av elvemusling i Sauabekken, Eigersund kommune 2019

Dato: 22.3.2019

Notat fra Fylkesmannen i Rogaland

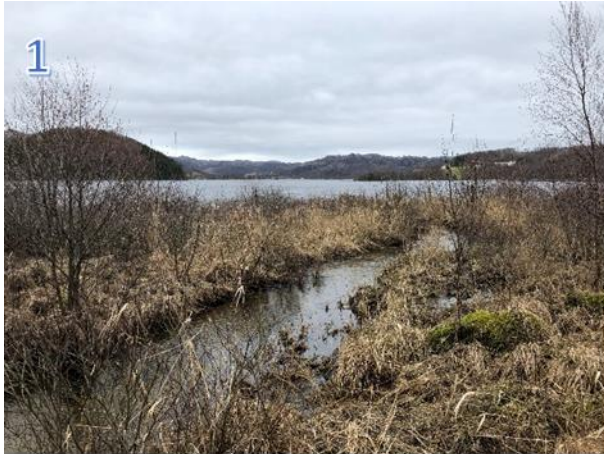
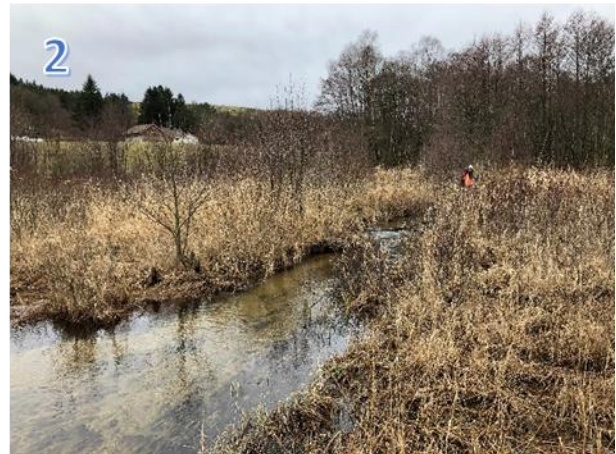
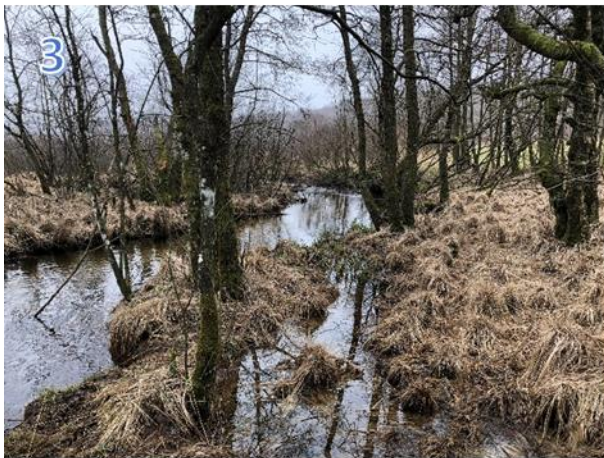
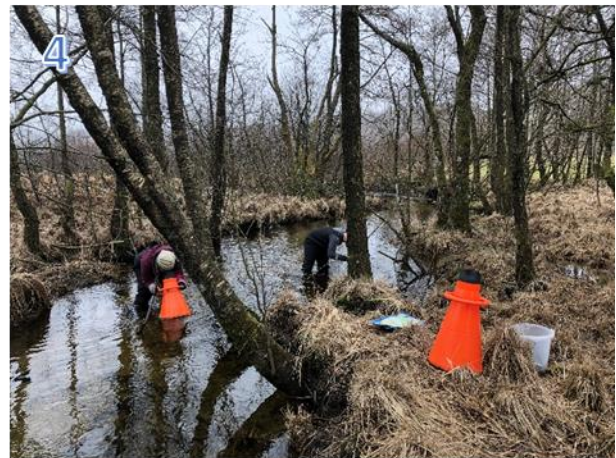
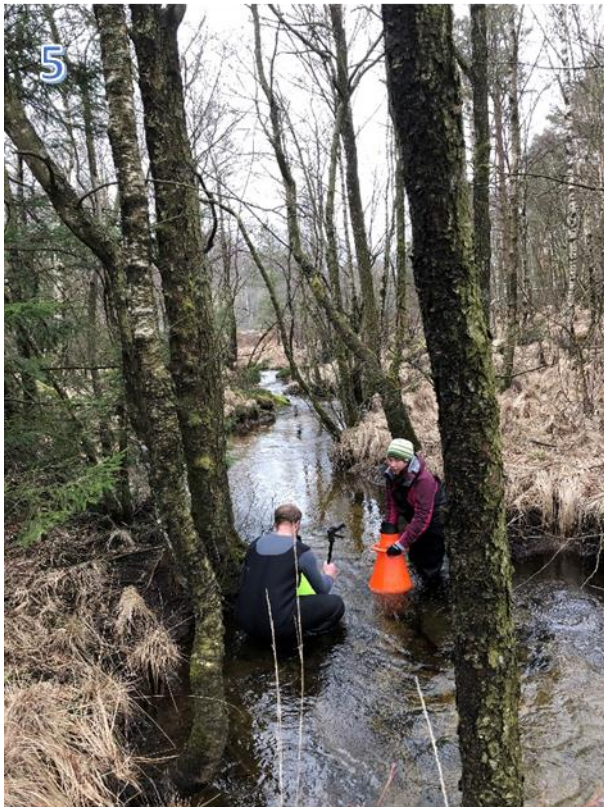
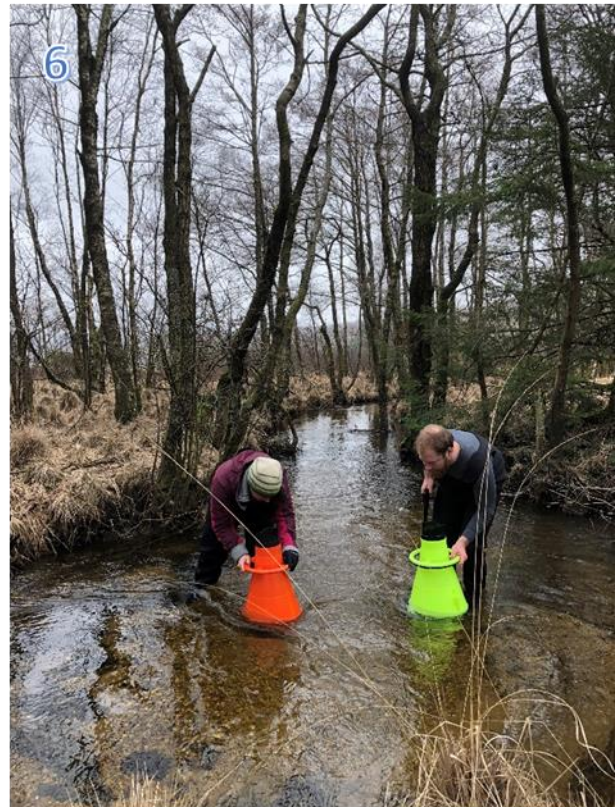
Figur 7. Bilde 1-2 fra sone 1. Bilde 2-3 fra sone 2. Bilde 3 viser skille mellom sone 2/3 (trestamme over elva). Bilde 5 viser skillet mellom sone 3/4 (grantrø). Bilde 6 fra nedre del av sone 4.

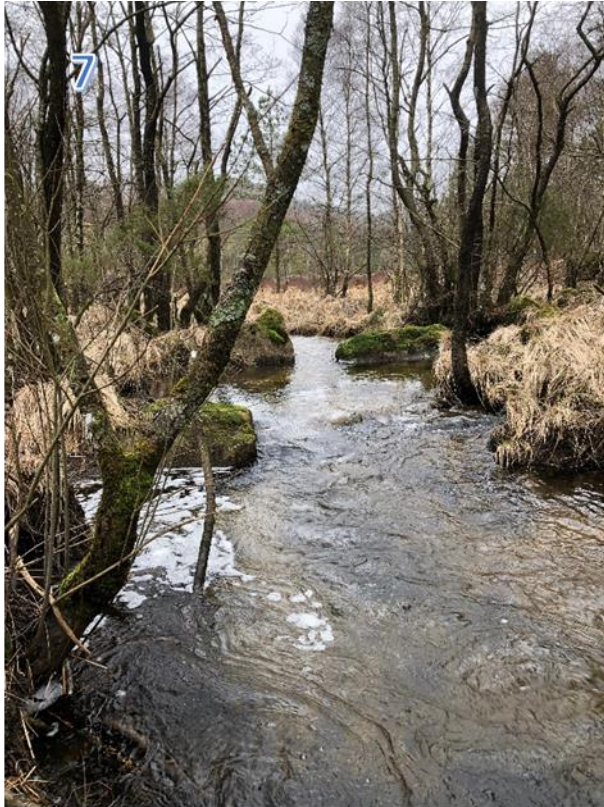
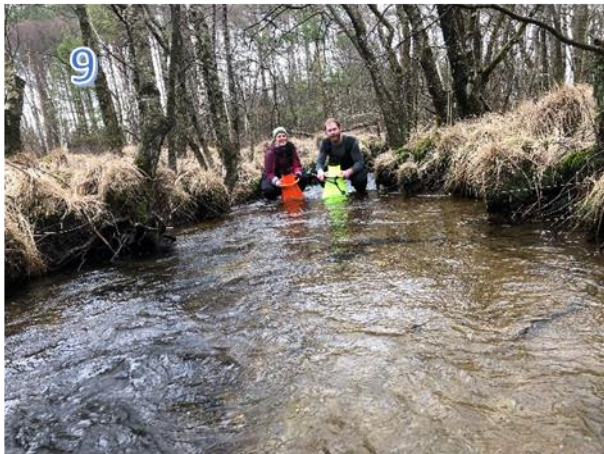
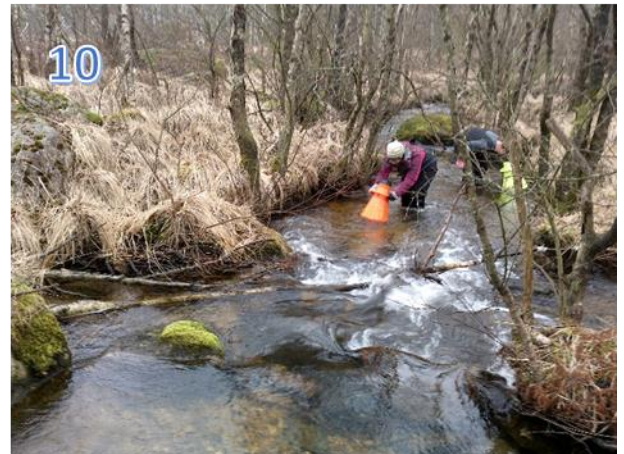
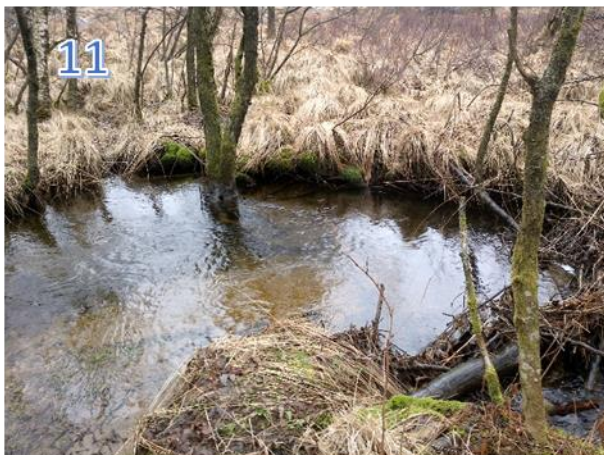
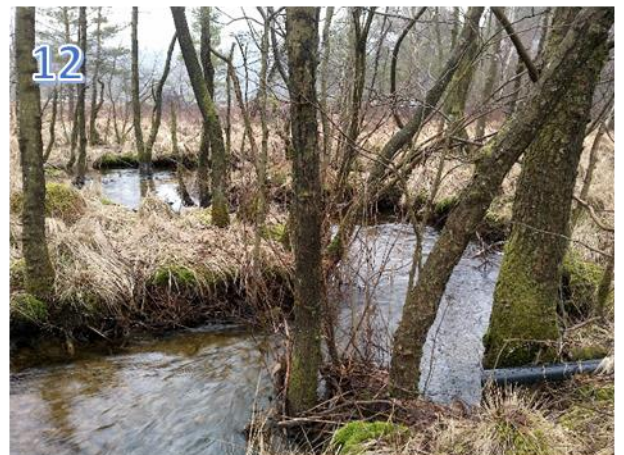
Figur 8. Bilde 7 fra øvre del av sone 4. Bilde 8 viser skille mellom sone 4/5 (stor stein). Bilde 9 fra sone 5. Bilde 10 viser skille mellom sone 5/6 (stryk over større steiner). Bilde 11 viser skille mellom sone 6/7 (krapp meandersving). Bilde 12 fra sone 7, dreneringsrør ut i elva.

Bekkeløpet og kantsonen fremstår som uberørt i nedre del (sone 1-7). I sone 8 er deler av bekken steinsatt på sørsiden, men har velutviklet kantvegetasjon. I øvre del (sone 9 og 10) var det etablert tre broer over bekken med kulvert/rør. Veikryssingene representerer ikke permanente vandringshinder for fisk ved normal vannføring. To dreneringsrør med utløp til bekken ble registrert i sone 7 og 10. Det ble videre registrert en nylig gravd kanal fra Sauatjørni, delvis parallelt med opprinnelig bekkeløp, som møter Sauabekken om lag 60 meter fra Sauatjørni.

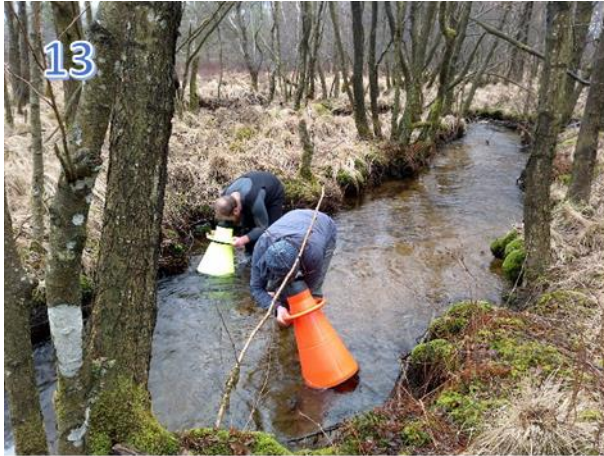
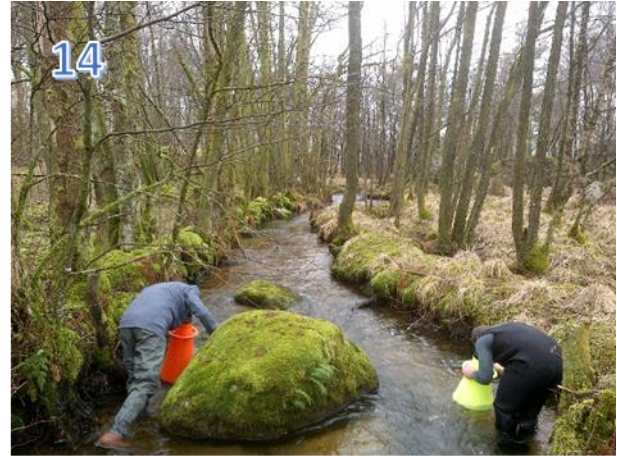
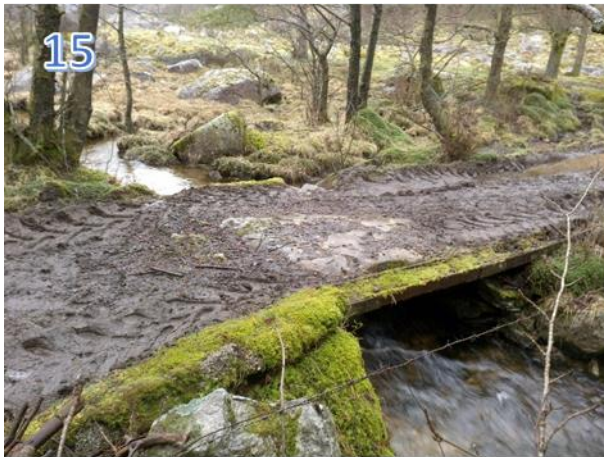
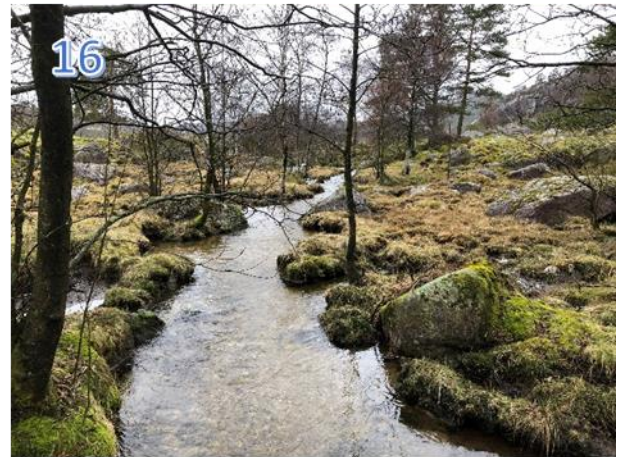
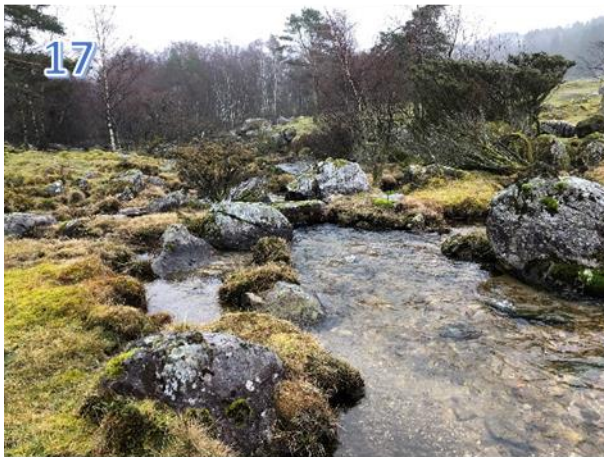
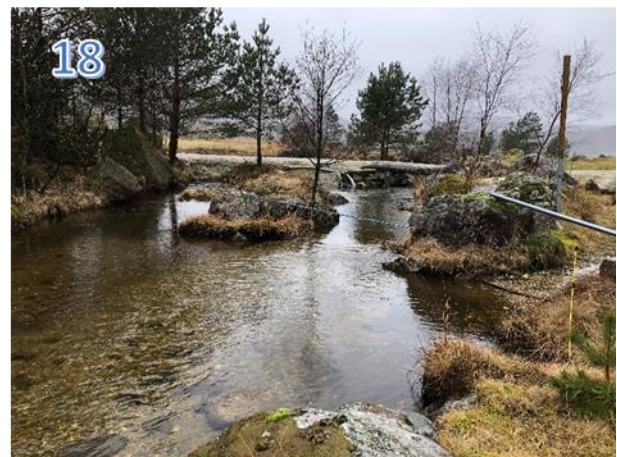
Figur 9. Bilde 13 fra øvre del av sone 7. Bilde 14 viser skille mellom sone 7/8 (stor stein). Steinsatt på venstre side. Bilde 15 viser nedre bro, skille mellom sone 8/9. Bilde 16 viser nedre del av sone 9 (tatt fra bro, oppstrøms). Bilde 17 viser øvre del av sone 9 (tatt fra eiendmsgrense, nedstrøms) Eneste musling funnet i rolig, dyp kulp med kantvegetasjon. Bilde 18 viser nedre del av sone 10, andre bro. Dreneringsrør øverst til venstre i bildet.

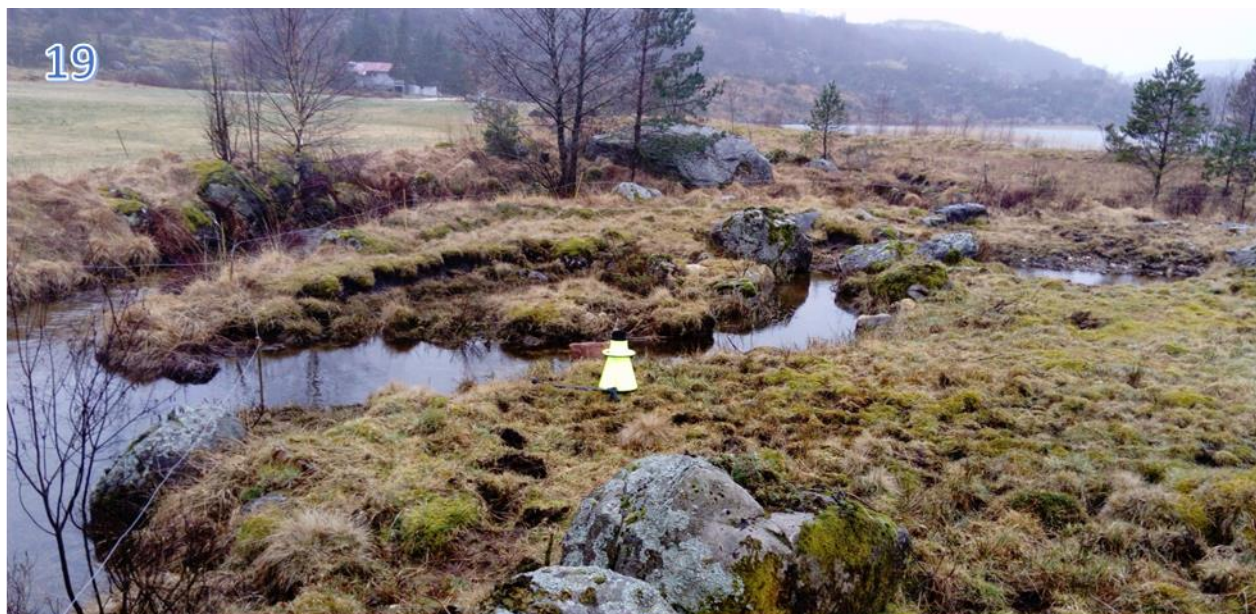
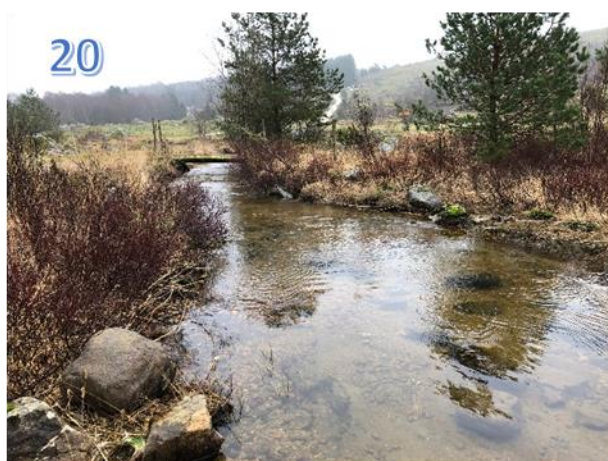
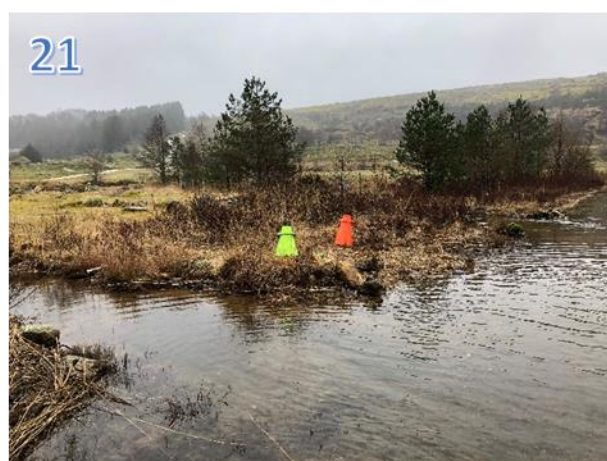
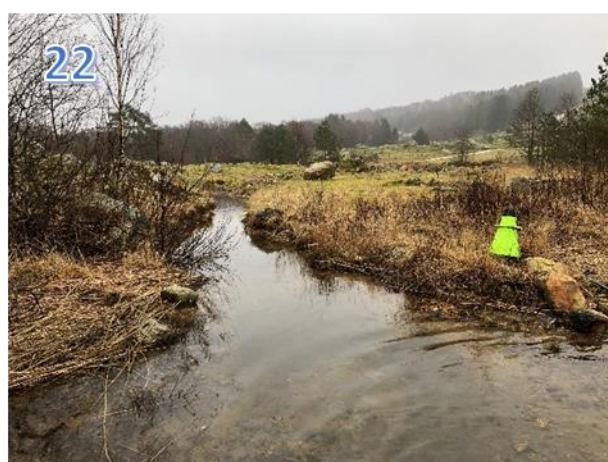
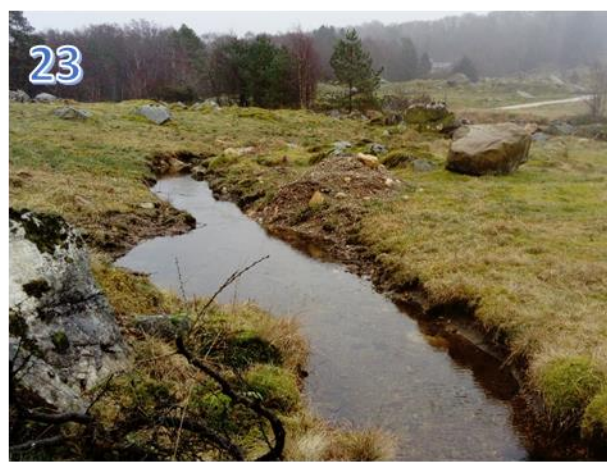
Figur 10. Bilde 19 viser samløp mellom bekken og nygravd kanalløp i sone 10 (ved vannkikkert). Bilde 20 viser øverste del av sone 10, nedstrøms fra Sauatjøni. Vi ser øverste (tredje) bor over bekken. Bilde 21 viser starten på Sauabekken til høyre i bildet. Nygravd kanal til venstre i bildet. Bilde 22 og 23 viser den nygravde kanalen, nedstrøms.
