# Kartlegging av elvemusling *Margaritifera margaritifera* i Søndre Fosen Vannområde

HITRA, FRØYA, HEMNE, SNILLFJORD OG AGDENES KOMMUNE

2019

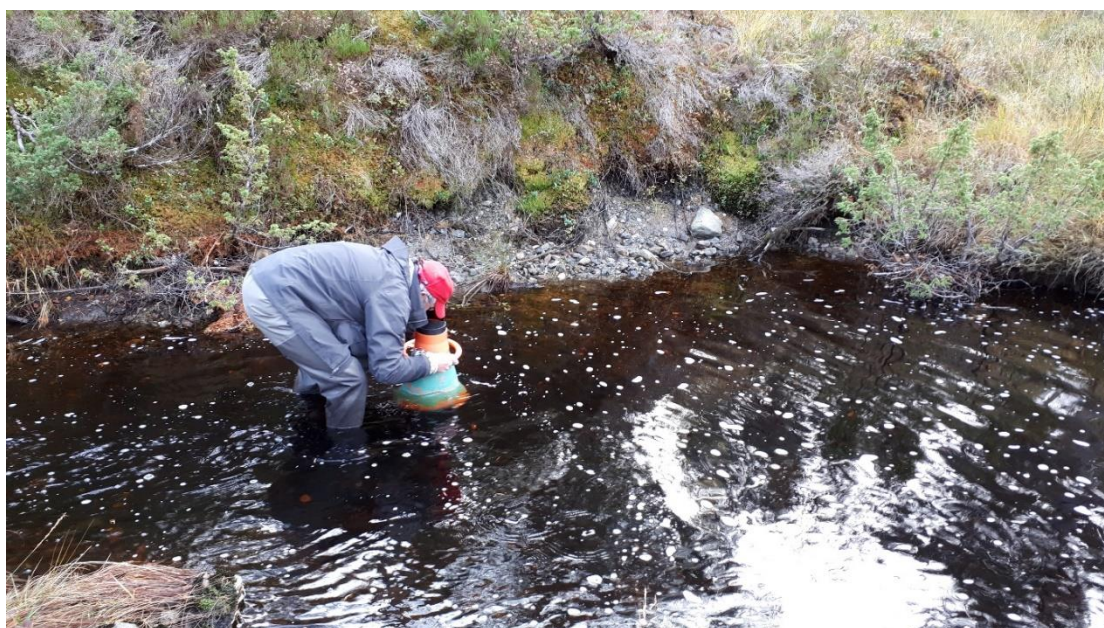
**FIGUR 2 LETING MED VANNKIKKERT I UTLØPSELVA TIL SELSÅSVATNET. FOTO: REIDUN SÆLAND**

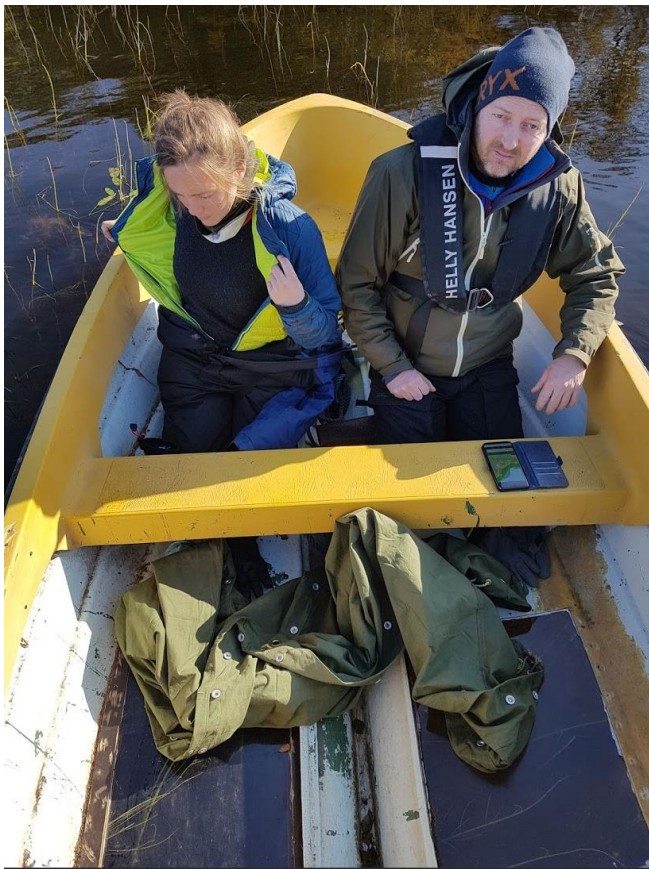
**FIGUR 3 PÅVISNINGSUNDERSØKELSER AV ELVEMUSLING MED BÅT MED GLASSBUNN I ROVATNET. FOTO: HEMNE KOMMUNE**

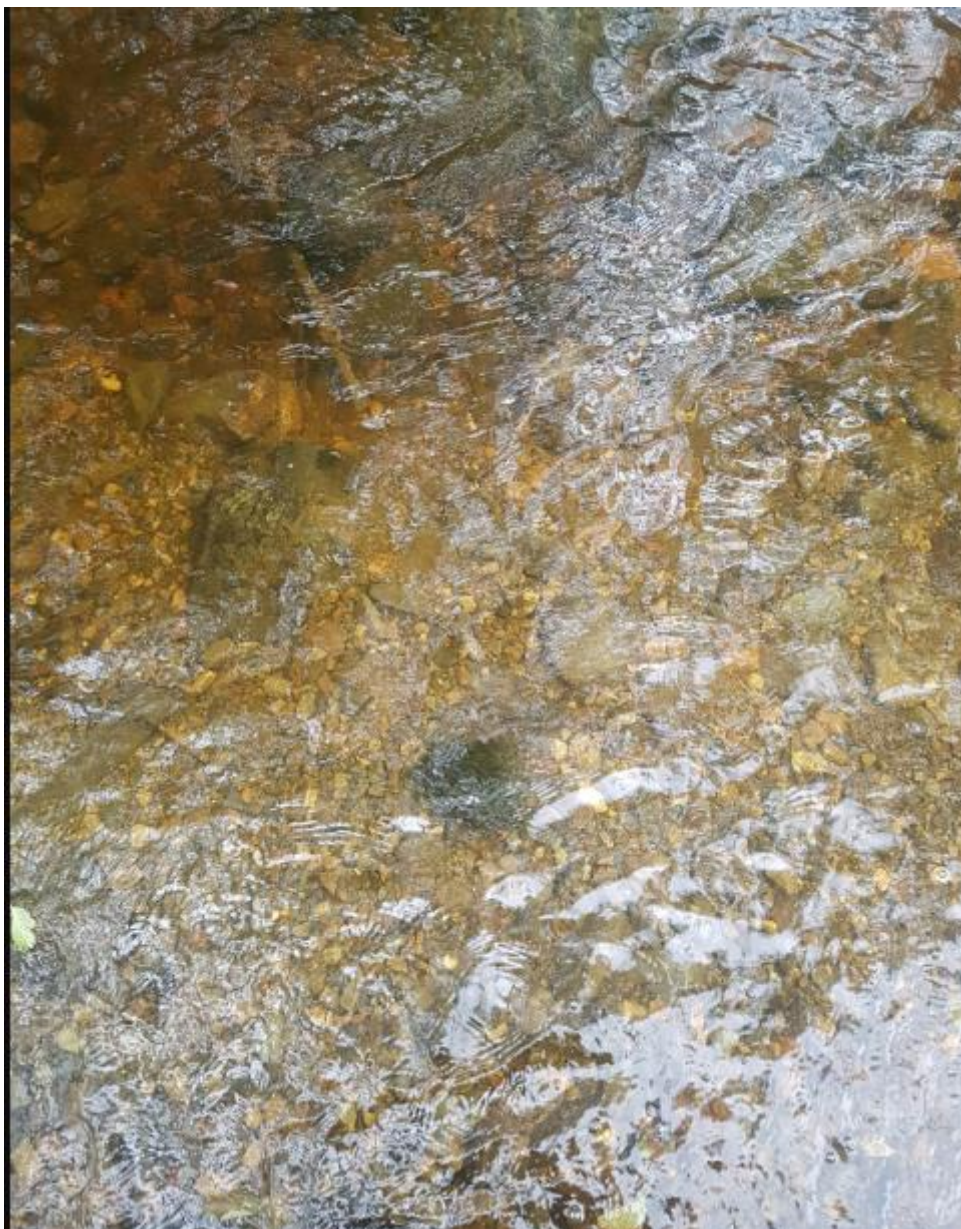
**FIGUR 8 MYE GRUS I STØRRELSEN 2-12 CM I ÅREMSELVA. HØYT FARGEINNHold.**

Åremselva renner gjennom en ravine. Elva har stor variasjon i substratforhold, men innslag eller dominans av elvegrus (2-12 cm) var å finne ved hele elvestrekket, bortsett fra før vandringshindret. Vannfarge var mørkere (jern/humus) enn Tennelelva og Størdalselva.

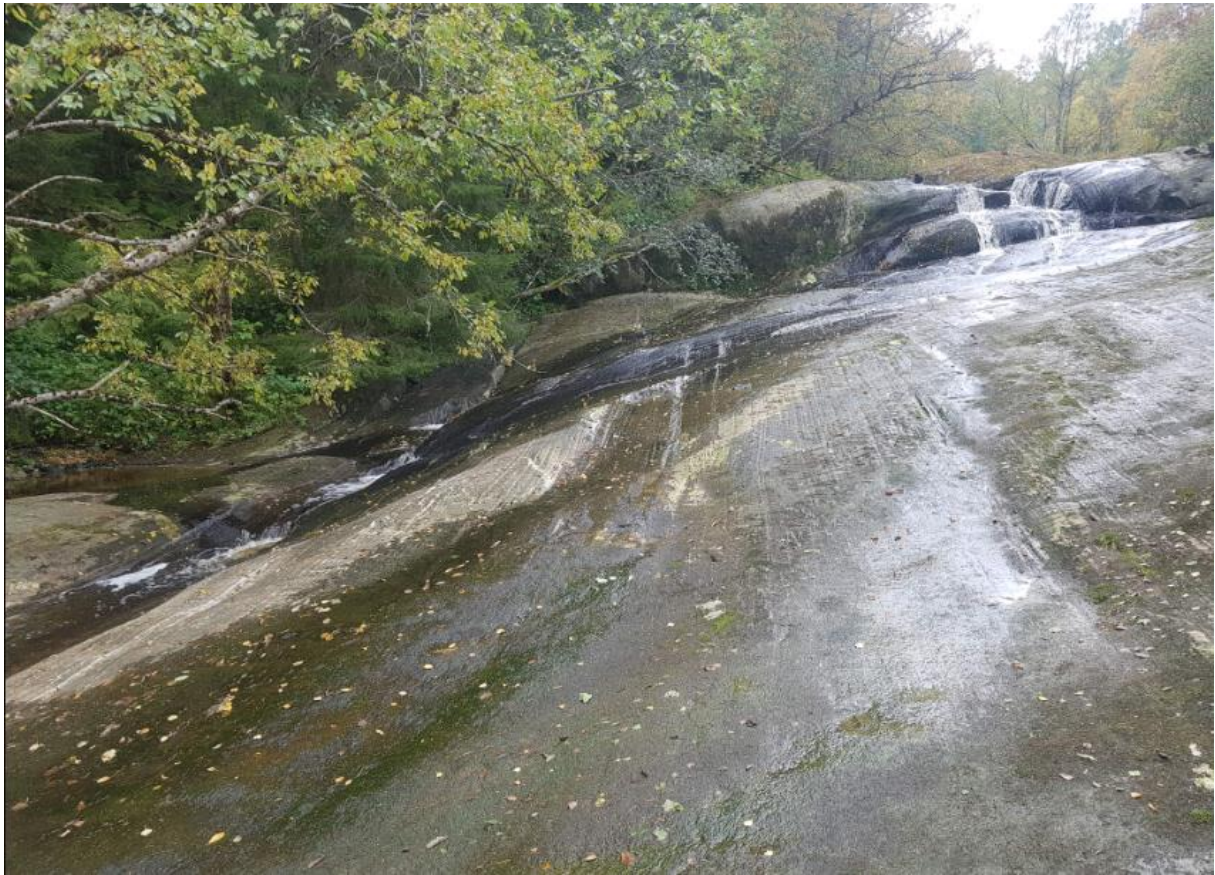
**FIGUR 9 DEL AV SVA-RENNESYSTEM SOM UTGJØR VANDRINGSHINDER. HER ER DET INGEN HVILE FOR OPPVANDRENDE FISK.**

Åremselva er et lite vassdrag med mange stryk og små kulper. Vanndybde var stortsett ankeldybde i strykpartiene, noe mer i kulpene. Enkelte kulper dypere. Ble observert mye yngel av laks og/eller ørret, men ingen voksen fisk. Elva har potensiale som viktig gytevassdrag for sjøørret. Vandringshindret er et sva-rennesystem som vil ha svært høy vannhastighet ved større vannmengder. Ved lav vannføring blir vanndybden for liten til at fisk kan passere.

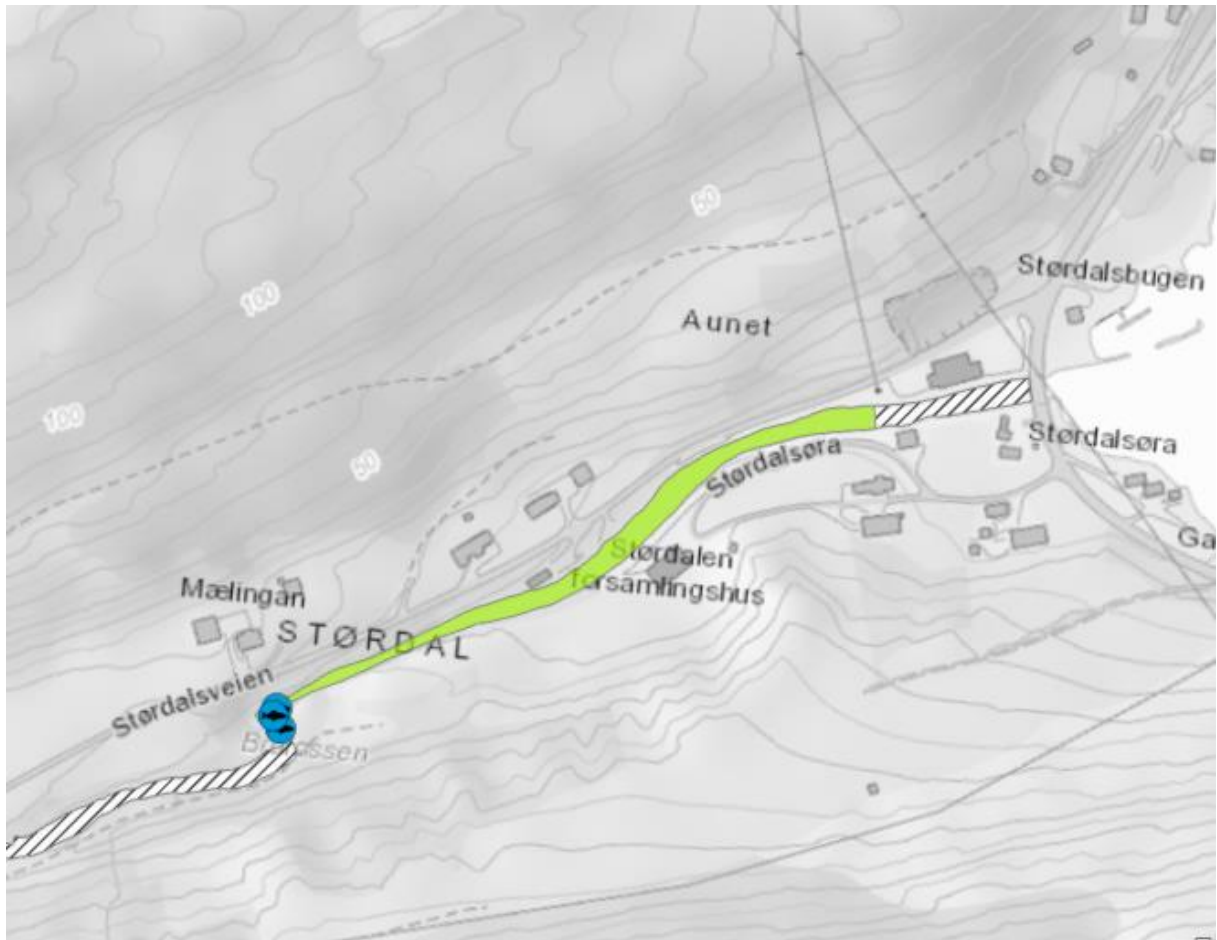
**FIGUR 10** FIGUREN VISER UNDERSØKELSEOMRÅDET (GRØNT) I STØRDALSELVA, SAMT FISKEVANDRINGSHINDRER (BLÅTT OG SVART SYMBOL).

Størdalselva har stor variasjon i substratforhold med grovere stein og finere elvegrus side om side. Ble observert leire i elvekanten. Lite begroing. Det er gjennomført elveforbygginger på begge sider, og antageligvis utretting, i nedre deler av vassdraget. Substratet er ganske grovt her og elva bærer preg av å være ei rask flomelv. Kantvegetasjon er fjernet. Anadrom strekning ender i ei bekkekløft hvor fossen i enden av denne utgjør endelig vandringshinder. Berg i dagen i kløfta samt lommer med stein og grus. Elva har forholdsvis jevn helningsgradient opp mot vandringshindret. Registrert en del yngel og voksen fisk.

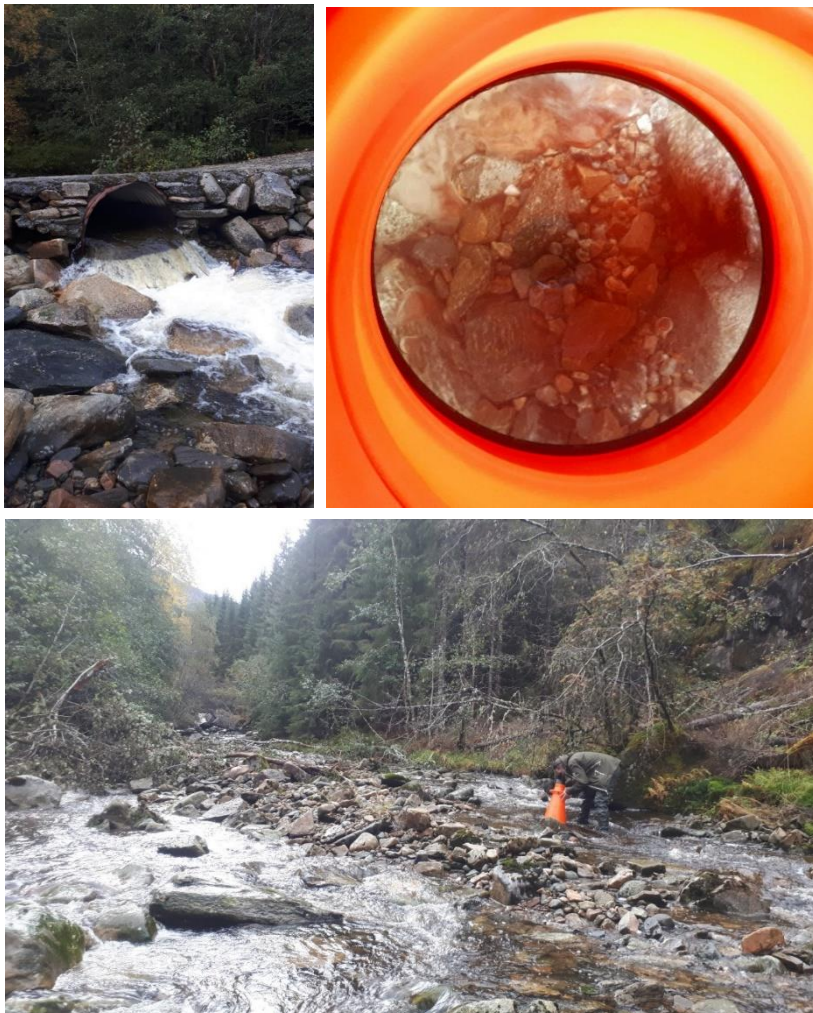
**FIGUR 13 ØVERST TV: KULVERT VED UTLØPET TIL VERRAFJORDEN. ØVERST TH: VARIASJON I SUBSTRAT. GROV GRUS INNIMELLOM STØRRE STEINER. NEDERST: MYE VEGETASJON LANGS ELVA.**

Steinsdalselva ligger i en bratt dal og har utløp innerst i Verrafjorden. Lakseførende strekning går opp til et vandringshinder ca. 300 m opp fra fjorden. Det ble undersøkt med vannkikkert hele denne strekningen uten funn av elvemusling. Det var mye fisk og se. Innimellom steinene var det en del fin grus, så med tanke på substratet kunne en forvente å se musling her. Det var hverken stor eller liten vannføring i elva den dagen feltarbeidet ble utført. Det er usikkert hvor liten elva blir i tørkeperioder. Det var generelt mye vegetasjon langs elva, og flere trær lå ut i elva. Mellom elva og veien var det imidlertid utført hogstarbeid i bratt terreng som kan føre til økt erosjon. Vandringshinderet så ikke ut til å være betydelig hinder for fisken.

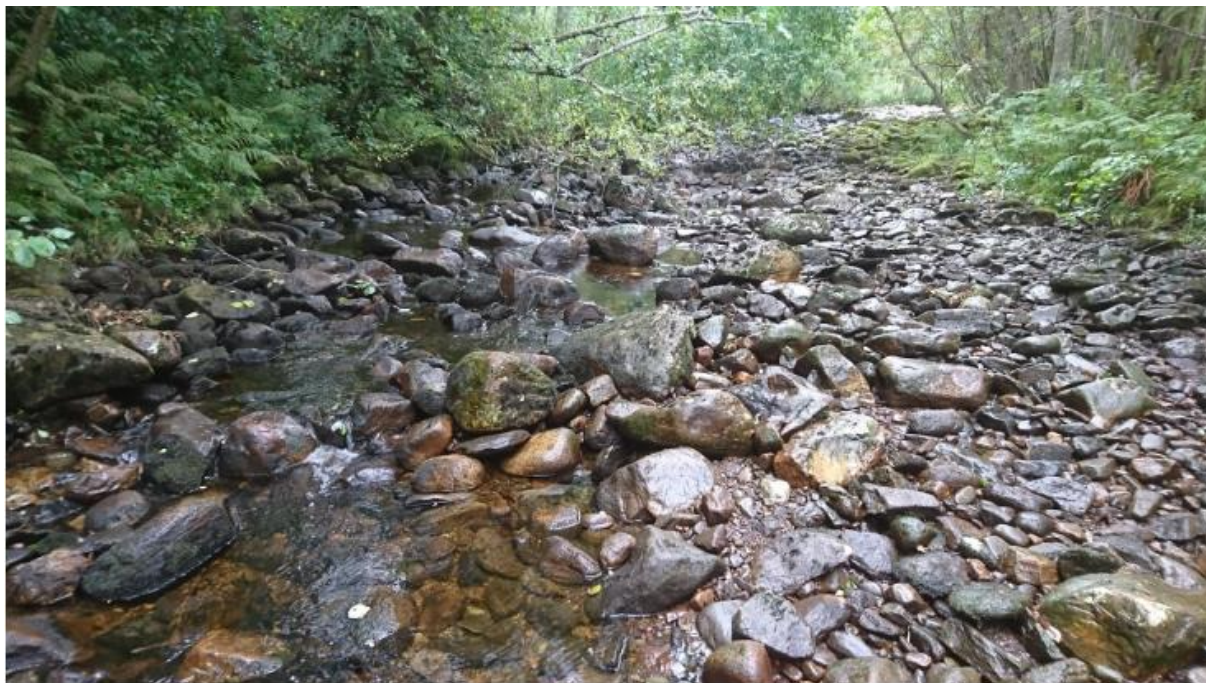
**FIGUR 19 LAV VANNFØRING OG GROVE BUNNFORHOLD**

Siden sjøen ved flo strekker seg under brua to ganger i døgnet er dette likevel et begrenset problem. Elvebunnen var dominert av stein >30 cm og det forventes at nedre deler av Hagaelva har lite potensiale for elvemusling. Hagaelva blir berørt av to kraftverk og det er ikke slipp av minstevannføring fra elveinntaket i Holbudalen.

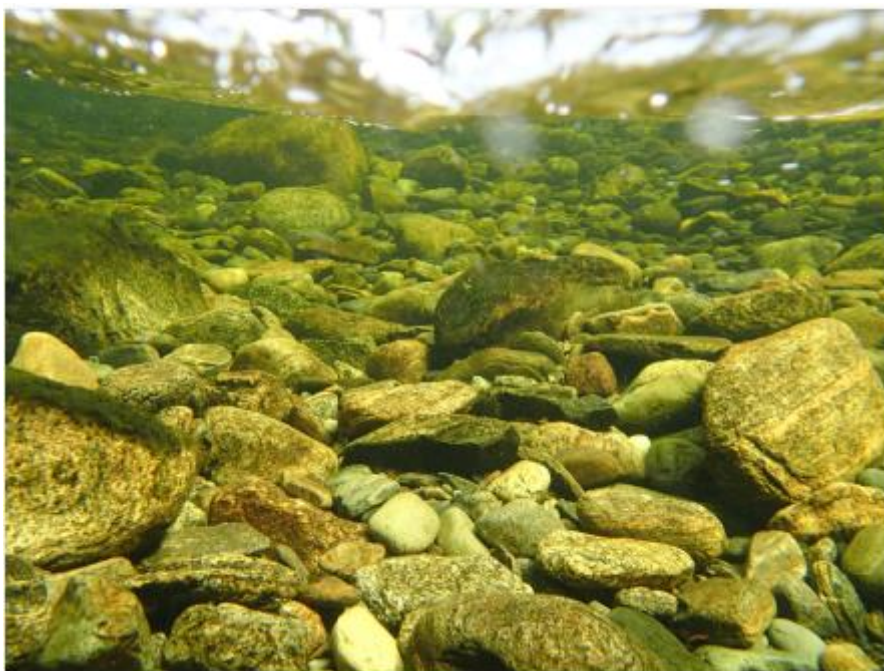
**FIGUR 22 MYE RUND STEIN OG ELVEGRUS I FJELNA.**

Elvesengen på undersøkt område domineres av grov elvegrus og større stein, samt bart fjell enkelte steder. Det fantes også noen få områder, samt lommer, av finere elvegrus. Tydelig at elva transporterer mye masse da elvegrus har lagt seg i banker flere steder, elvesenga ofte virker løs og formen på elvasteinen ofte er rund.

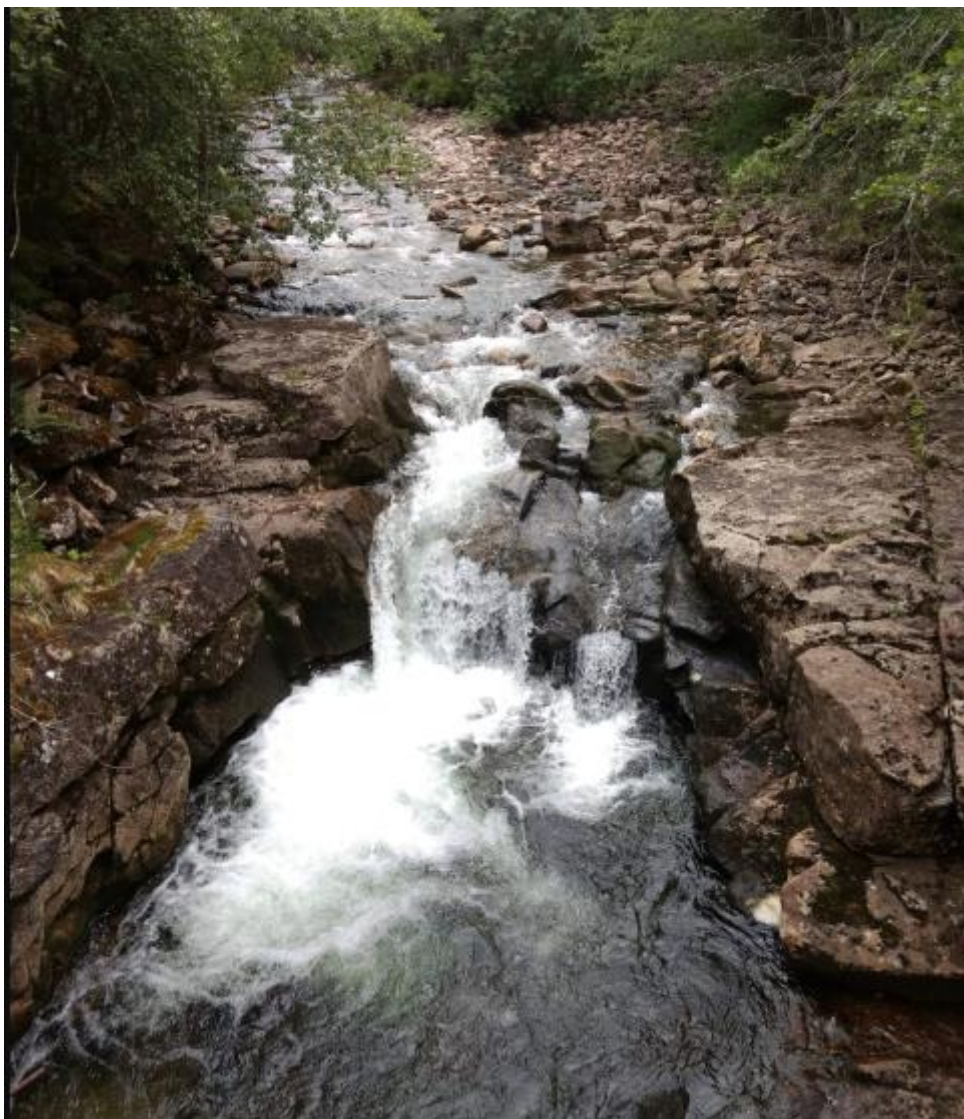
**FIGUR 24 ETT AV FLERE SMÅFOSSER I STAURSETDALEN.**

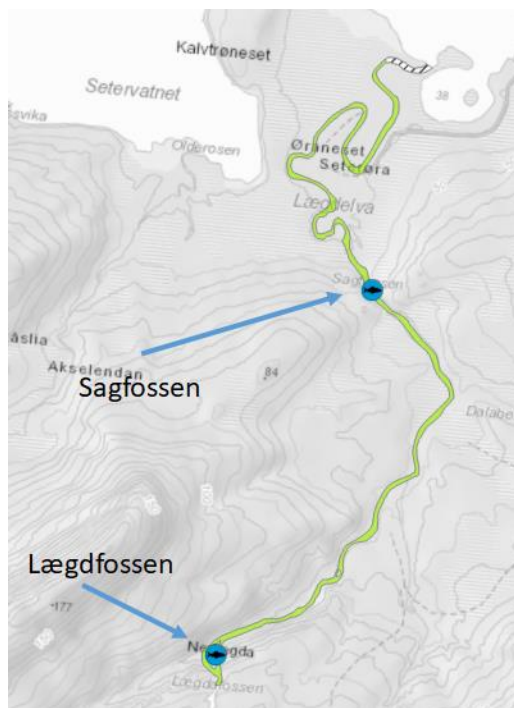
**FIGUR 25 OPPFØLGENDE UNDERSØKELSER I LÆGDELVA BLE GJORT MELLOM SAGFOSSEN OG LÆGDFOSSEN DEN 25.05.2018.**

Undersøkelsene ble gjennomført ved lav vannføring og god sikt. Generelt er Lægdelva noe grovere oppstrøms Sagfossen enn nedstrøms, men også her er det partier med finere elvegrus. Oppstrøms Sagfossen er det også flere strykstrekning enn nedstrøms Sagfossen, hvor det er flere loner og meanderende elvestrekninger. Grovere elvebunn før Lægdfossen.

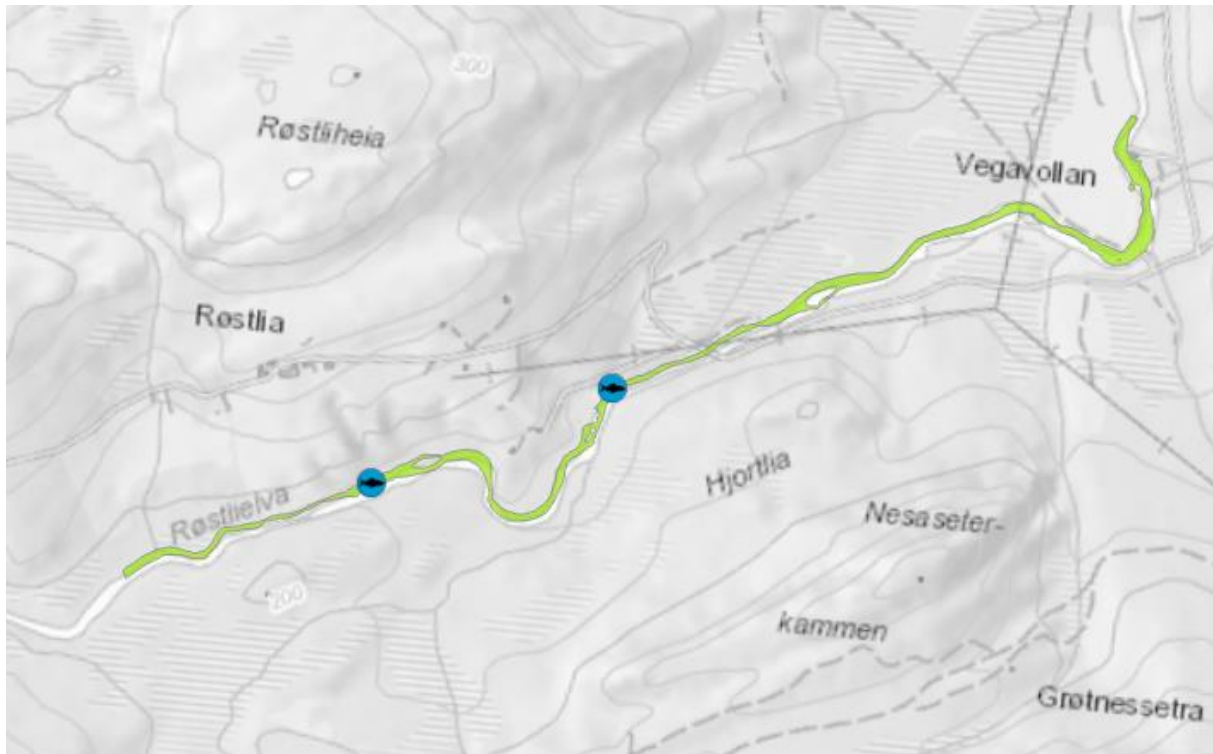
**FIGUR 27** FIGUREN VISER UNDERSØKT OMRÅDE MED VANNKIKKERT I RØSTLIELVA I 2017 OG 2018. BLÅTT SYMBOL ANGIR FISKEVANDRINGSHINDRER.

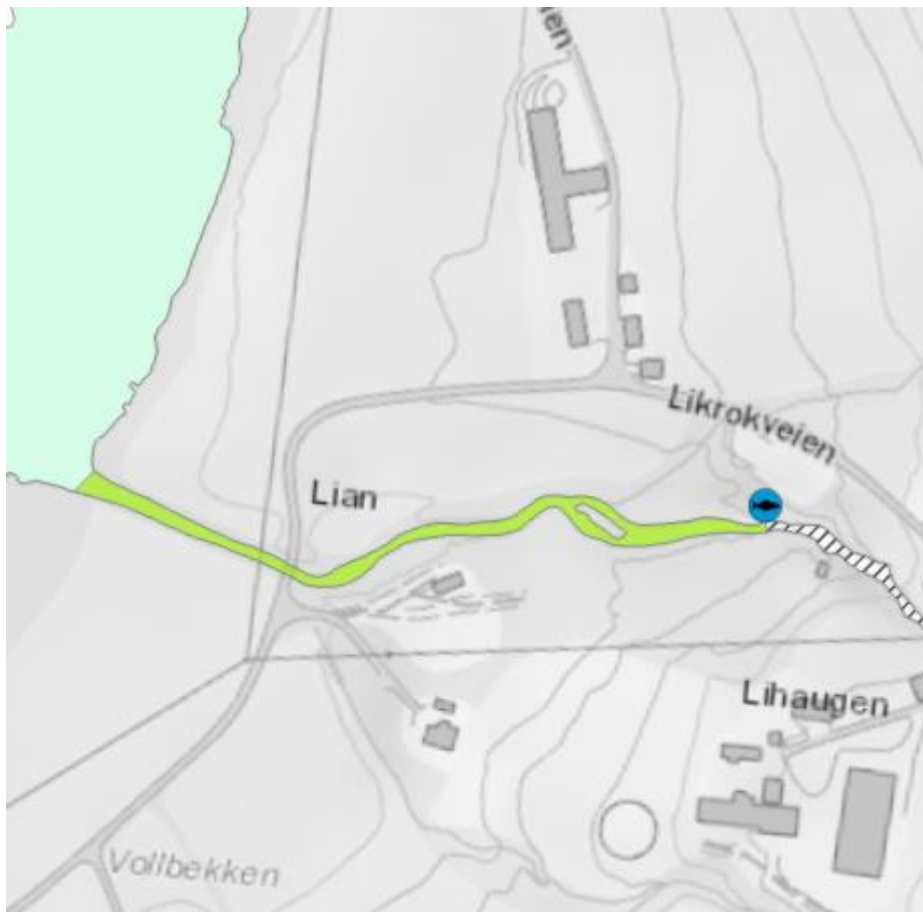
**FIGUR 31** FIGUREN VISER UNDERSØKT OMRÅDE I LIELVA(GRØNT). ABSOLUTT VANDRINGSHINDER ER ANGITT MED BLÅTT OG SVART SYMBOL.

Utløpsområdet til Lielva er flyttet og kanalisert. Det ble observert utslipp av sanitært avløpsvann til elva. Elva renner gjennom intensivt drevet jordbruksarealer. Tett og overhengende kantvegetasjon langs hele elvestrekningen ga skygge i elva og skjul for vannfugl og fisk.

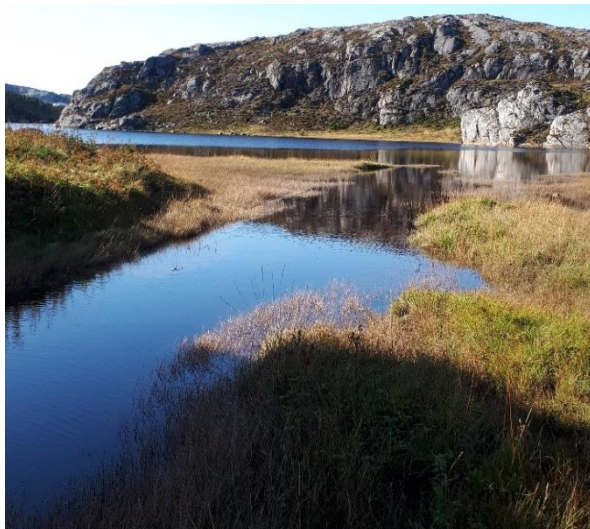
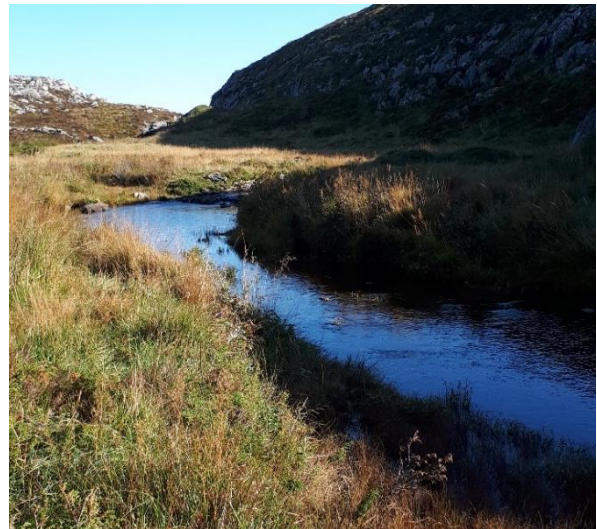
Substratet ved prøvetakingsstasjonen var fin grus, og det var en samling av marine skjell i elva, like ovenfor prøvetakingspunktet. Miljø-DNA analysene påviste ikke elvemusling i dette vassdraget.

**FIGUR 39 INNDALSVASSDRAGET. PRØVETAKINGSSTASJON NEDERST I UTLØPSELVA TIL INNDALSVATNET.**  
**KARTDATA: LAKSEREGISTERET.NO. FOTO: REIDUN SÆLAND**

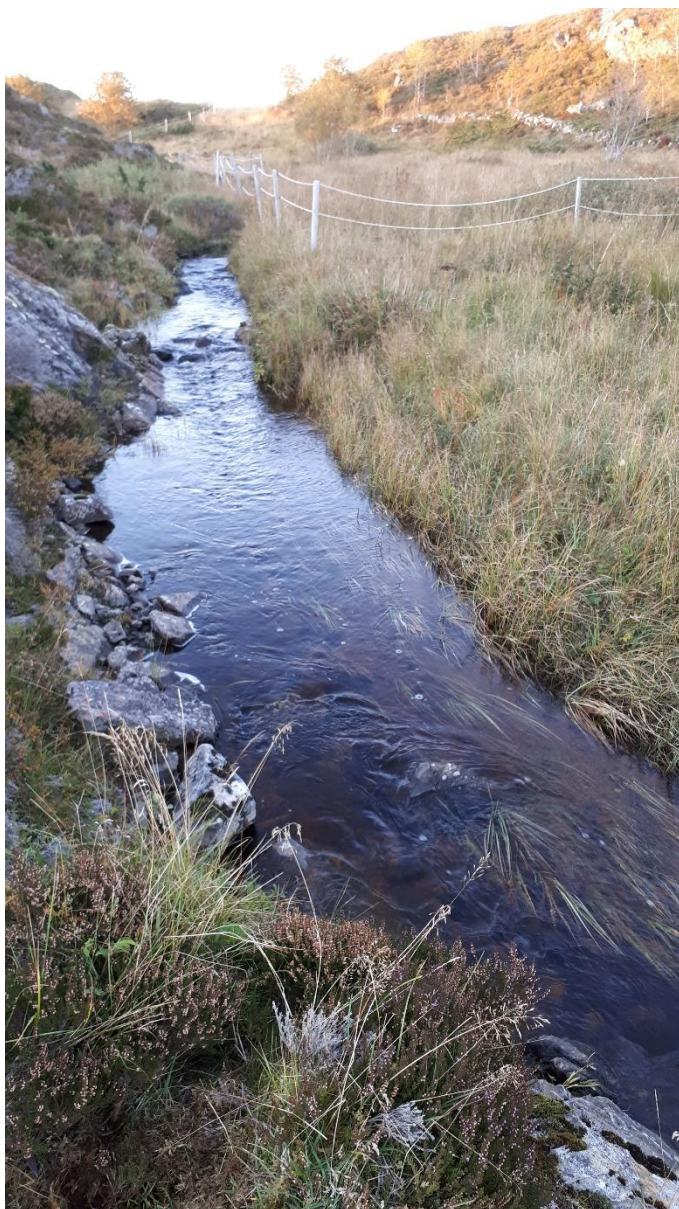
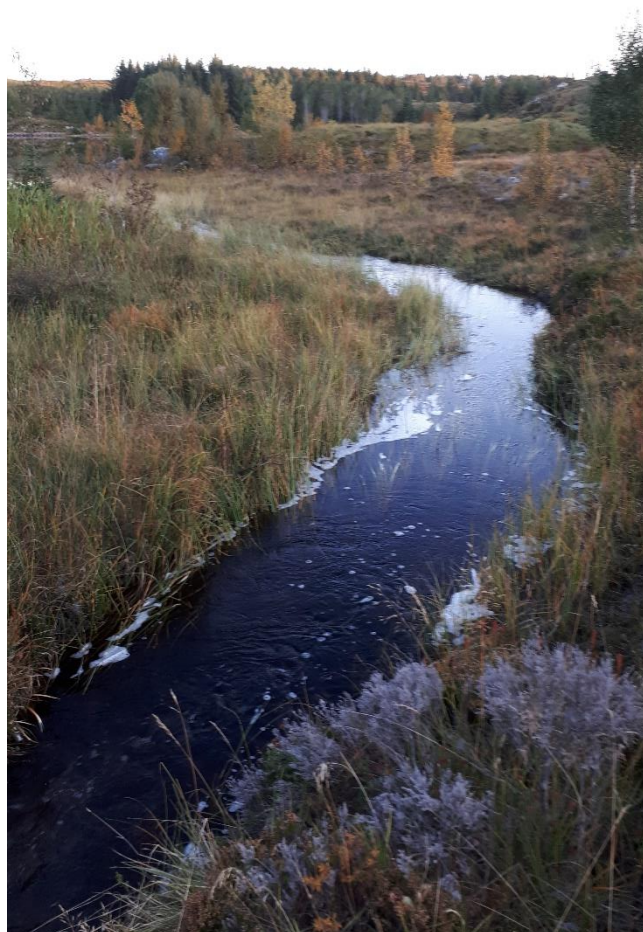
Elvene det ble tatt prøver i er små bekker (Figur 41). Bekken i Madsvågvasdraget gikk i nærheten av et beiteområde, og noen steder var det fin grus i bekken. Ellers var det en god del vegetasjon i elva. Det var myrområder lengst nede mot vannet. Ved prøvetakingsstasjonen i Sletaskogvasdraget var det middels store steiner og ingen grus i bekken.

**FIGUR 41 MADSVÅGVASSDRAGET, VED PRØVETAKINGSSTASJONEN. BILDET TIL HØYRE ER TATT MOT VÅGAVATNET. FOTO: REIDUN SÆLAND**

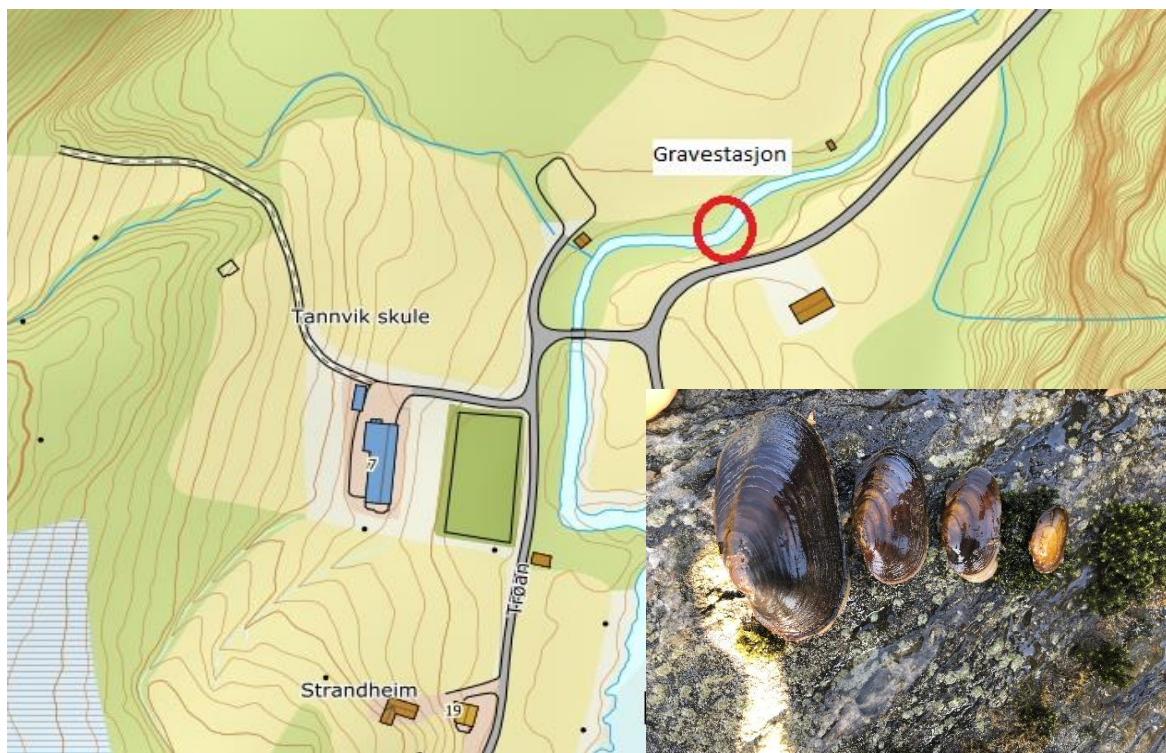
For å verifisere eventuell rekruttering ble det i 2019 anlagt en gravestasjon i nedre del av vassdraget der tettheten av voksne muslinger er høy. Resultatet fra 2019 viser at det finnes rekrutter under 50mm, og den minste muslingen målte 29,4 mm. Dette funnet gir altså en forsterket status av elva i forhold til funnene gjort i 2010. Dette gjør Tannvikelva til en av de mest livskraftige bestandene og verneverdige elvene med hensyn på elvemusling i området. Gjennomsnittsstørrelsen for synlige muslinger var  $106 \pm 19$ mm (N=61), nedgravde  $91,8 \pm 50,3$ mm (N=5) og ett skall på 68,5mm. Minste synlige musling var 46,5mm, minste nedgravde 29,4mm. Største synlige musling var 124,8mm og største nedgravde var 117,4mm.

**FIGUR 43** KARTUTSNITT SOM VISER LOKALITETEN TIL GRAVESTASJONEN I TANNVIKELVA. INNFELT ER ET BILDE AV ET UTVALG AV MUSLINGENE.

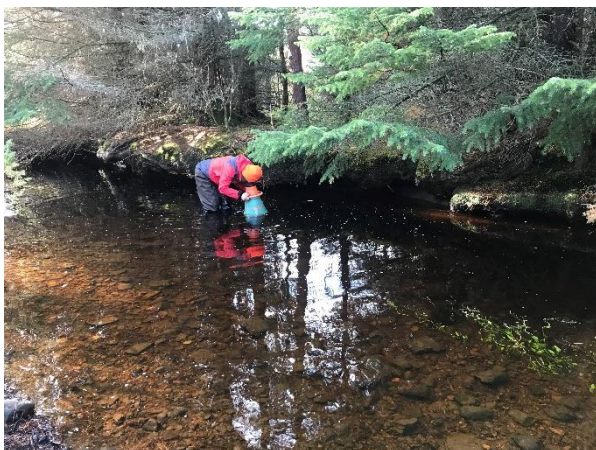
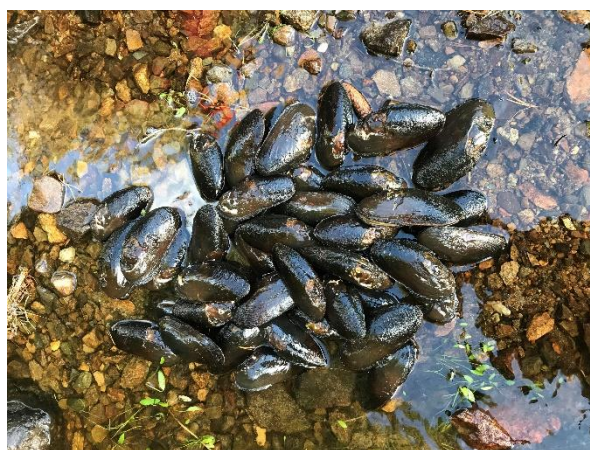
For å revurdere tilstanden av elvemusling i Vollelva, ble det 16. Okt. 2019 foretatt graving på én stasjon nær innløp i Liavatnet. Det ble gravd på et område på 1m\*2m hvor vanddybden var omtrent 30cm området ligger like nedstrøms der det ble hentet 88 elvemusling i 2012 som ble flyttet til et tiltaksområde i Bruelva, nedstrøms Liavatnet (Andersen & Berger 2013). Substratet bestod av grus og stein med finsubstrat. Det ble ikke påvist rekruttering ettersom den minste muslingen på gravestasjonen var 85mm. Lengdefordelingen viser ingen rekruttering, men nedgravde muslinger var færre og av mindre størrelse enn de som var synlige. Gjennomsnittsstørrelsen for synlige muslinger var  $118,3 \pm 7,9$ mm (N=44), nedgravde  $107,6 \pm 10,7$ mm (N=8) og døde  $118,9 \pm 9,4$ mm (N=2). Minste synlige musling var 85mm, minste nedgravde 87,5mm. Største synlige musling var 131,7mm og største nedgravde var 120,5mm. Resultatene fra undersøkelsen i 2019 gir uendret status for elvemusling i Vollelva. En totalsum på 5 poeng gir levedyktighet klasse I – sårbar. På grunn av den store populasjonsstørrelsen gir resultatene i Vollelva grunn til å gi en naturindeks på 0,4, til tross for at bestanden består av eldre individer større enn 70mm.

**FIGUR 47** VISER BILDER AV UNDERSØKELSENE GJORT I VOLLELVA OG ET UTVALG AV MUSLINGNE FUNNET PÅ STASJONEN.

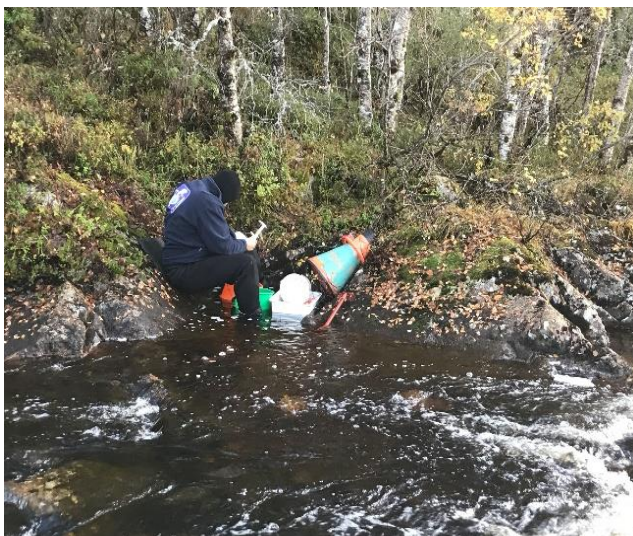
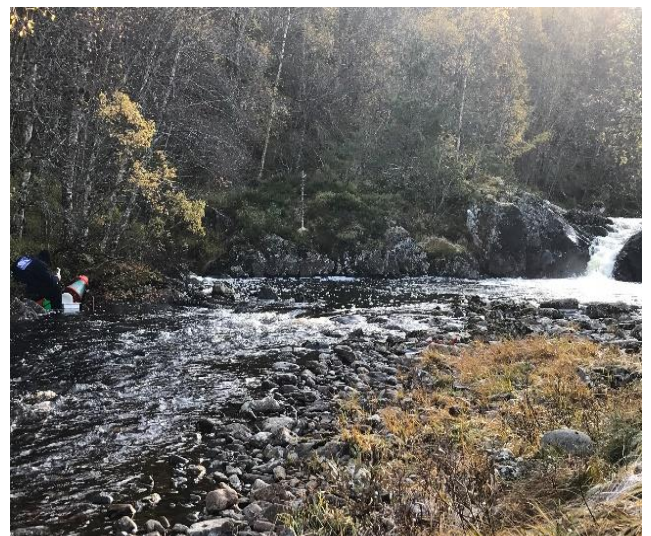
For å revurdere tilstanden av elvemusling i Lakselva, ble det foretatt graving på én stasjon i strykene ovenfor Øvre Laksvatn. Det ble gravd på et område på 1m\*1m hvor vanddybden var omtrent 40 cm. Substratet bestod av grus og stein med finsubstrat over underliggende fjellgrunn. Det ble påvist rekruttering ettersom den minste nedgravde muslingen på gravestasjonen var 37,9mm. Lengdefordelingen viser at det var gjennomgående mindre muslinger som var nedgravd i substratet enn de som var synlige. Gjennomsnittsstørrelsen for synlige muslinger var  $120,3 \pm 9,2$  mm (N=52), nedgravde  $74,9 \pm 29$  mm (N=15). Minste synlige musling var 101,5mm, minste nedgravde 37,9mm. Største synlige musling var 136,9mm og største nedgravde var 123,1mm. Det ble funnet ett skall på 102,7mm. Resultatene fra undersøkelsen i 2019 gir oppgradert status for elvemusling i Lakselva. En totalsum på 10 poeng gir levedyktighet klasse II – sårbar.

FIGUR 51 OVERSIKT OVER GRAVETASJONEN I LAKSELVA.

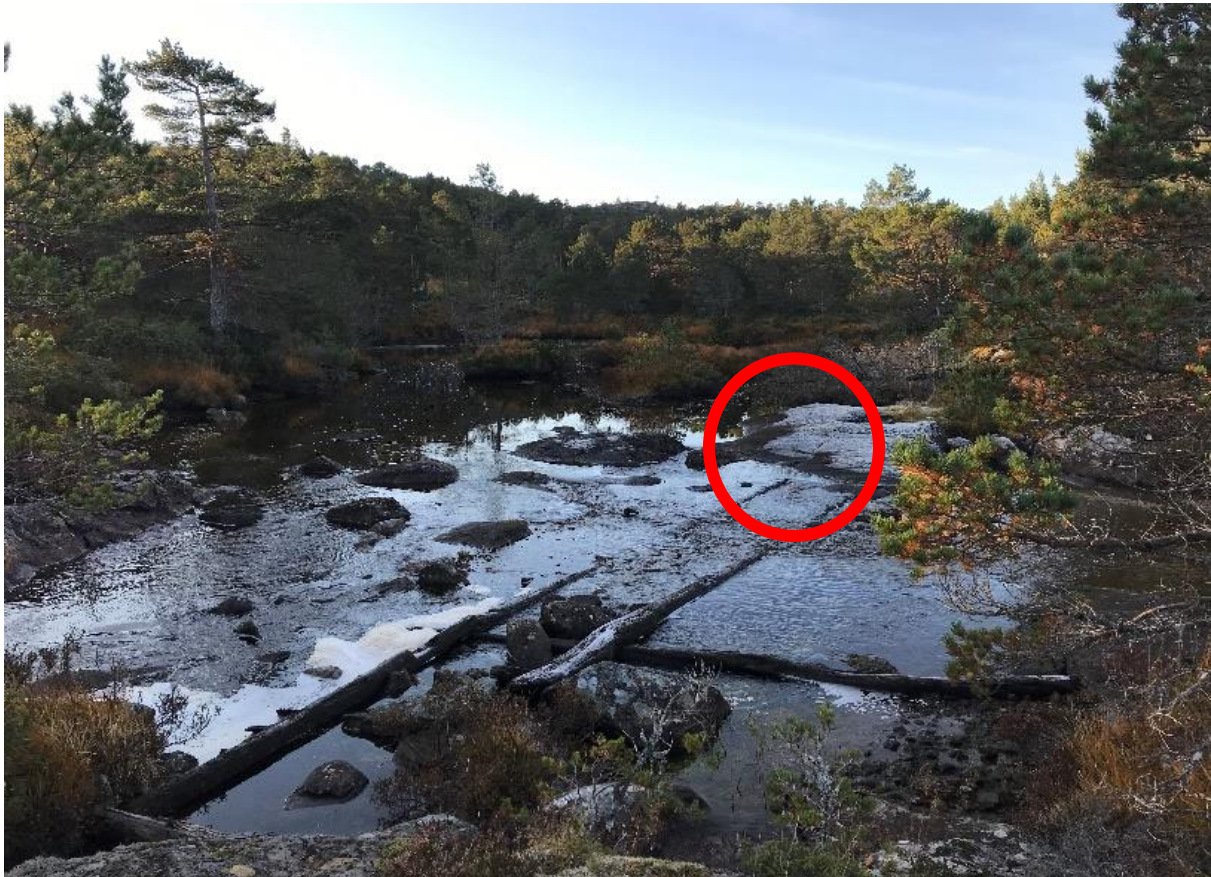
**FIGUR 55** VISER KVERNAELVA MED GRAVESTASJON INNMERKET

Tiltak: Nytt søk etter småmuslinger bør gjennomføres på forsommeren for om mulig å finne rekrutter, og i tillegg bør det samtidig foretas graving i substratet for eventuelt å dokumentere rekruttering.

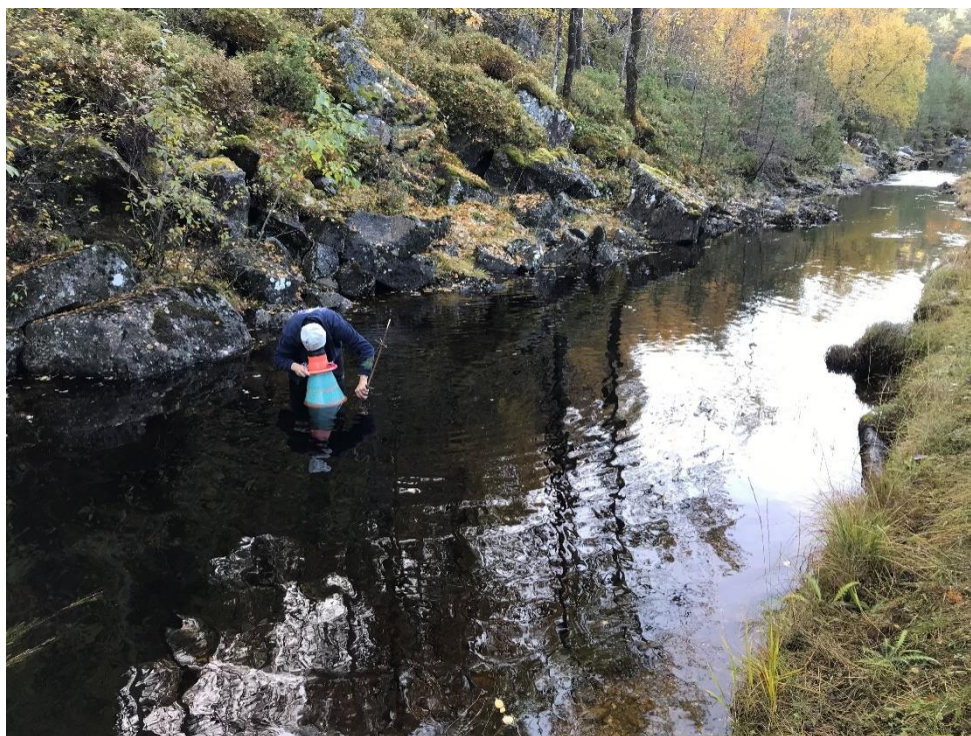
**FIGUR 56 VISER GJENNOMFØRING AV FEMTENMINUTTERSTELLINGER I SLOELVA.**

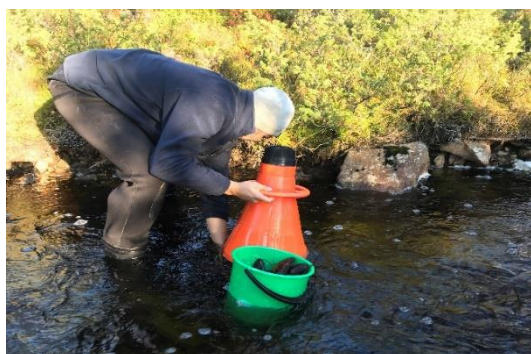
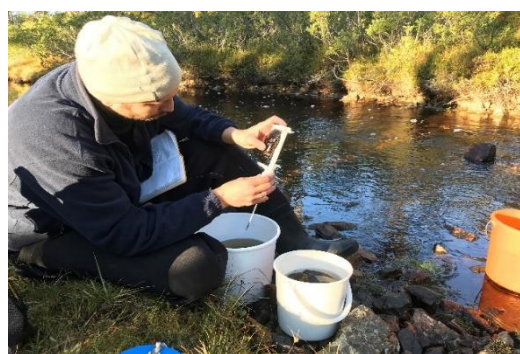
FIGUR 57 PRAKTISK GJENNOMFØRING AV GRAVESTASJON I KROKELVA.

Tiltak: a) Det bør gjennomføres oppfølgende elfiskerunde i undersøkelsesområdet på forsommeren for å sjekke larvepåslag på ørret, og evt. foreta graving andre steder for å påvise rekruttering, før en dernest vurderer andre tiltak.

b) Dersom rekruttering ikke blir påvist kan en ta ut 10 gravide mormuslinger og sende de til Austevoll (Bergen) for oppformering av småmusling. Morindividene kan hvis ønskelig tilbakeføres til vassdraget. Oppavla småmuslinger settes tilbake i vassdrag etter om lag tre år ved Austevoll.
