FOSSINGELVA – STATUS FOR ELVEMUSLING 2021

***Av Anton Rikstad og Hans Mack Berger
Rapport nr 1 - 2021***

Rikstad, A. & Berger, H.M. 2021. Fossingelva - Status for elvemusling 2021, 28s.

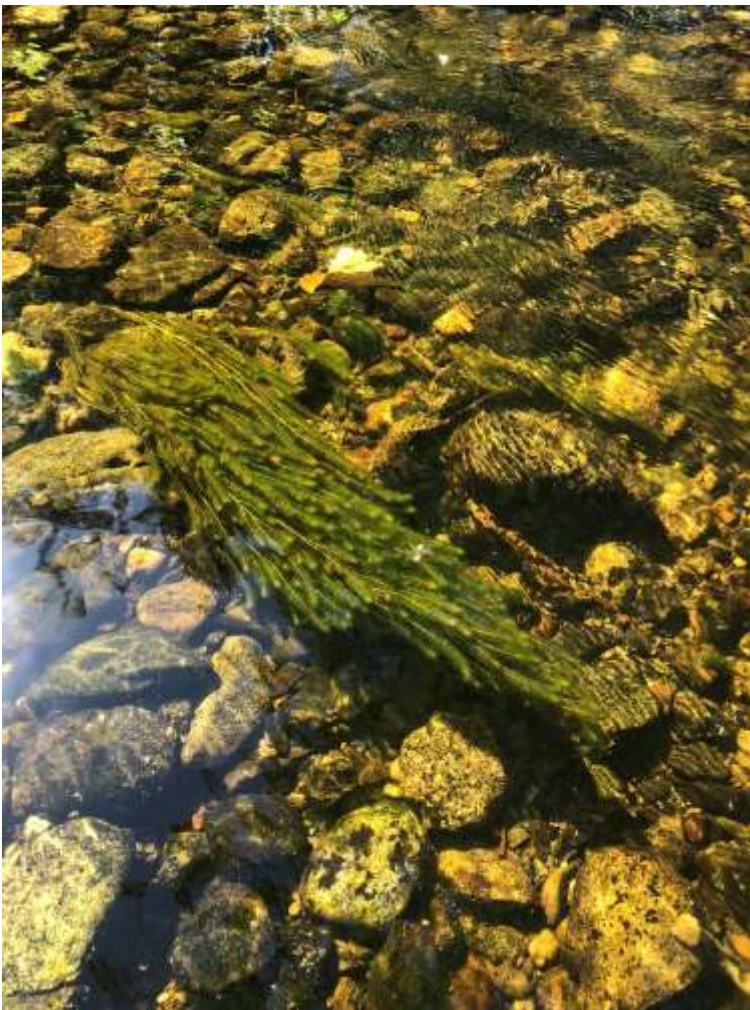
Klart vann i Fossingelva ved Hove 23. juni 2021, men det er likevel ikke lett å se muslinger på bunnen

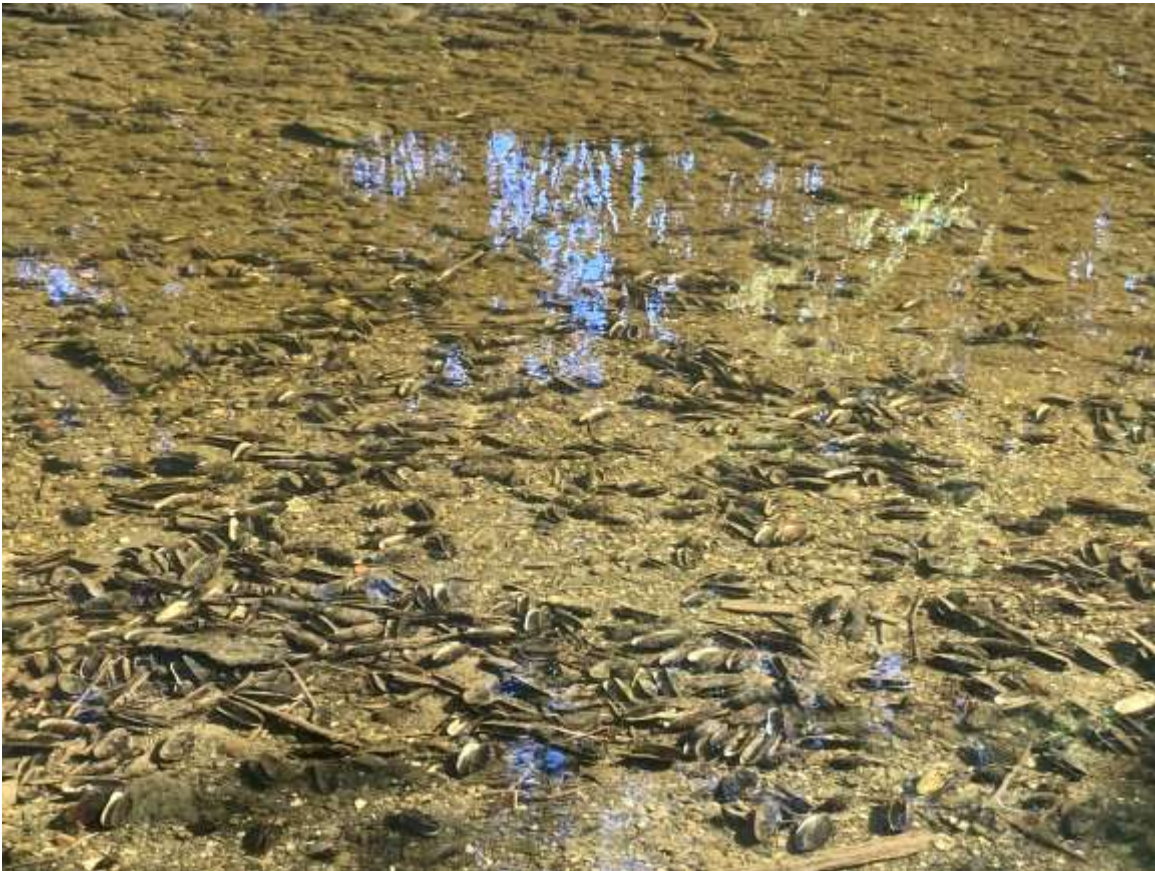
10-minutters telling ga 206 døde og 51 levende muslinger på et areal på 15x12 meter, dvs. 180 m². Minste dødmusling var 99 mm, minste levende var 64 mm.

En grov 15-minutters telling av dødmuslinger like oppstrøms st.1 utført av to personer med ga 1150 døde, dvs. 575 pr. person. Dette ble gjort med en kombinasjon av søk med vannkikkert og søk med polaroid briller.

Stasjon 1. Store mengder døde muslinger

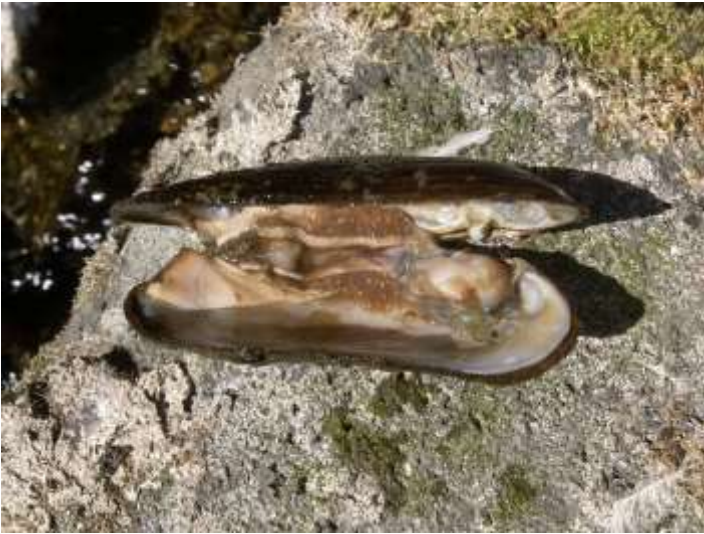
Funn av relativt nylig død elvemusling i nedre del av Fossingelva 11.06.21.

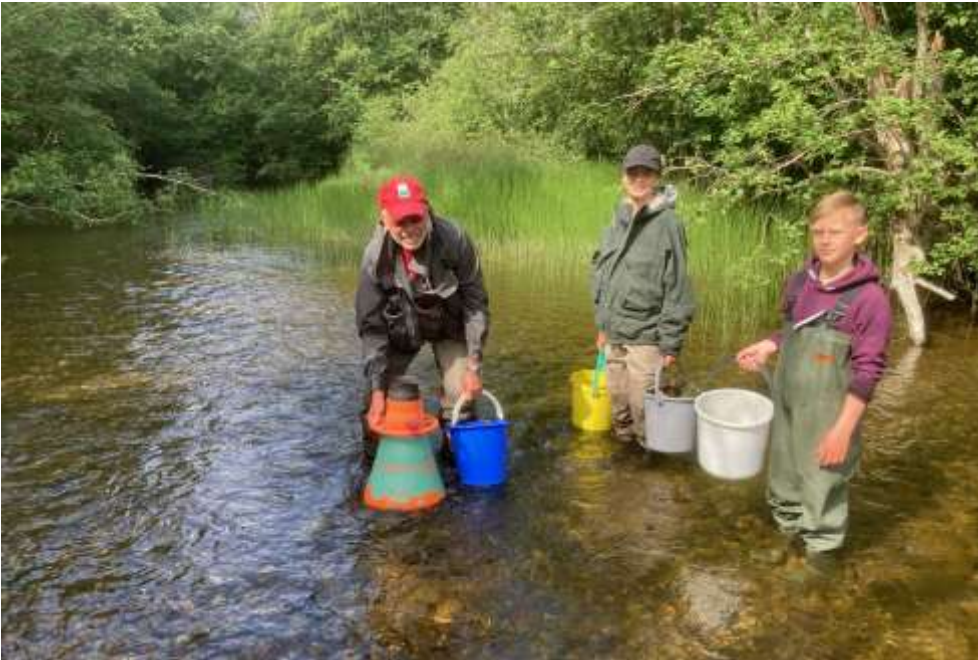
En 15-minutters telling 11. juni utført av en person ga 771 døde muslinger og 79 levende. Arealet var 33x15 meter, totalt 495 m².

Telling på St. T2, like oppstrøms E6 i Åsen.

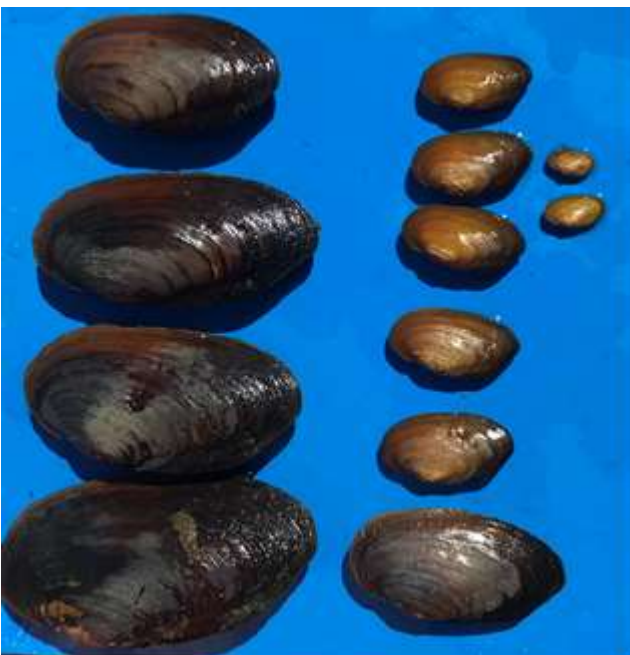
Nedgravde store og små muslinger på stasjon 3 Hove.

Gravestasjon (G3) ble anlagt på østsiden av elva i et strykparti med moderat vannhastighet og overhengende lauvskog. Vanntemperaturen var 15,2 °C. Resultatene fra gravestasjonene er sammenstilt i figur 1 og tabell 4. Arealet på gravestasjon 3 var 2,4 m². Av synlige muslinger ble det funnet 46 levende og 4 døde. Dette tilsvarer 19,2 synlige levende og 1,7 synlige døde muslinger per m². Av nedgravde muslinger ble det funnet 12 levende og 1 død. Den nedgravde døde muslingen hadde fortsatt innmaten i seg og skallet var åpent, og var beviselig nylig død. Det ble påvist nyrekruttering i substratet, minste musling var 9,9 mm (se foto ovenfor).

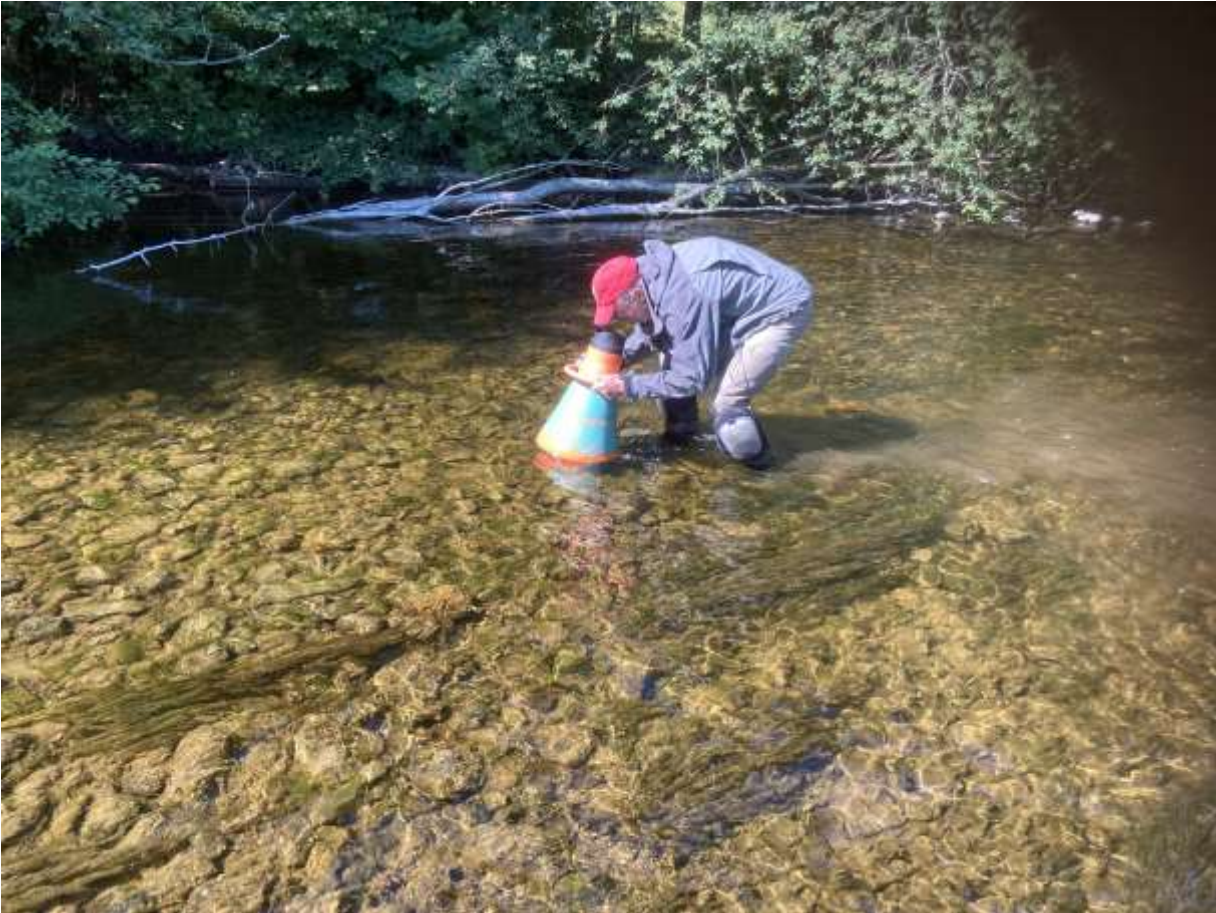
St. 3. Hove. Krystallklart vann, tusenblad og kiselalger.

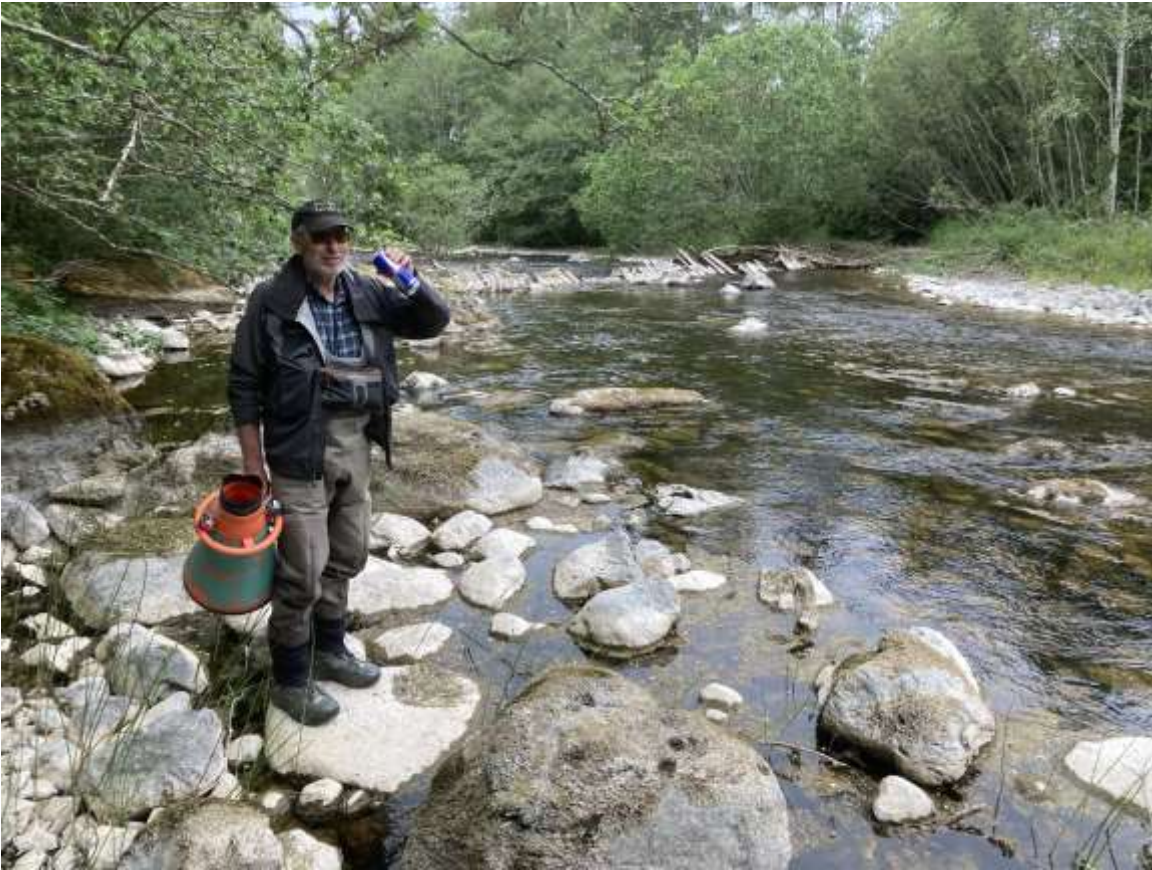
Botnsubstatet består av stor stein og blokk, høy vannhastighet. Stasjonen er mindre egnet som biotop for elvemusling. En 15-minutters telling ga kun tre døde og to levende muslinger på et areal på 70 x10 meter, totalt 700 m².

Stasjon 4. Nedre Husby. I bakgrunnen ses den gamle inntaksdammen. Mye kiselalger.

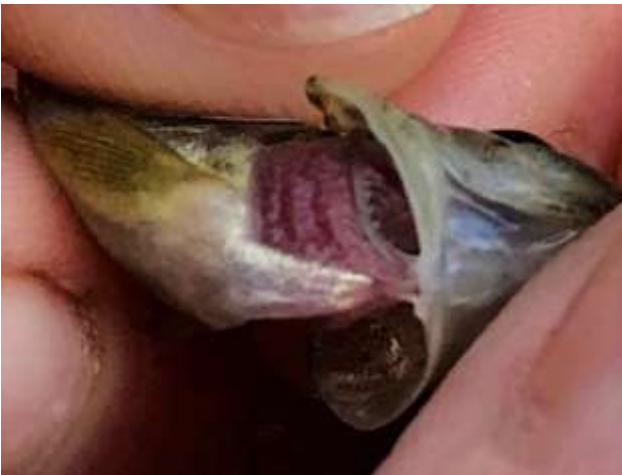
Muslinglarver på aurens gjeller. Illustrasjonsfoto H.M. Berger

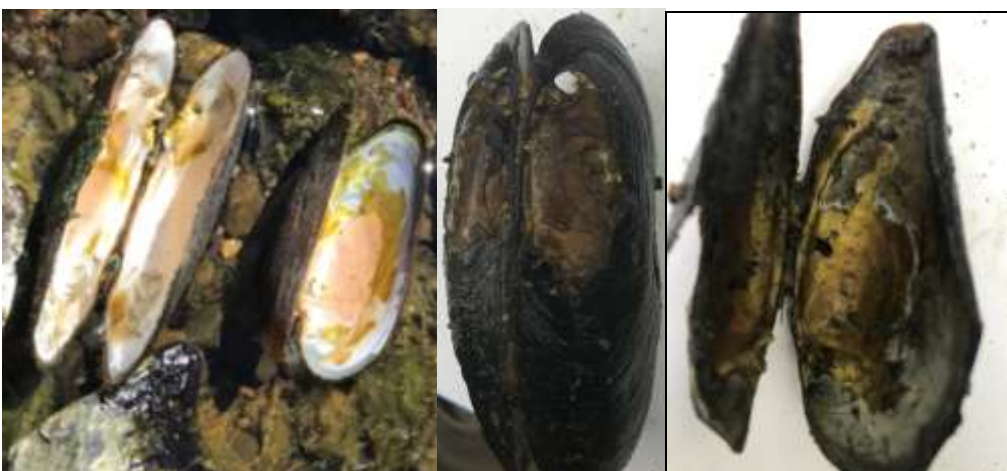
Kategori 1) Stor skalltykkelse, lite erodering og mye gjenværende perlemor – vurdert som nylig død (i løpet av de inntil to siste år).

Kategori 2) Forekomst av ett eller flere hull i skallet – vurdert som påført av preator

Kategori 3) Tynt skall og lite perlemor. Død for flere år siden

Kat 1 «nydød»

Kat 2 nydød m/høl

Kat 3 «gammeldød»

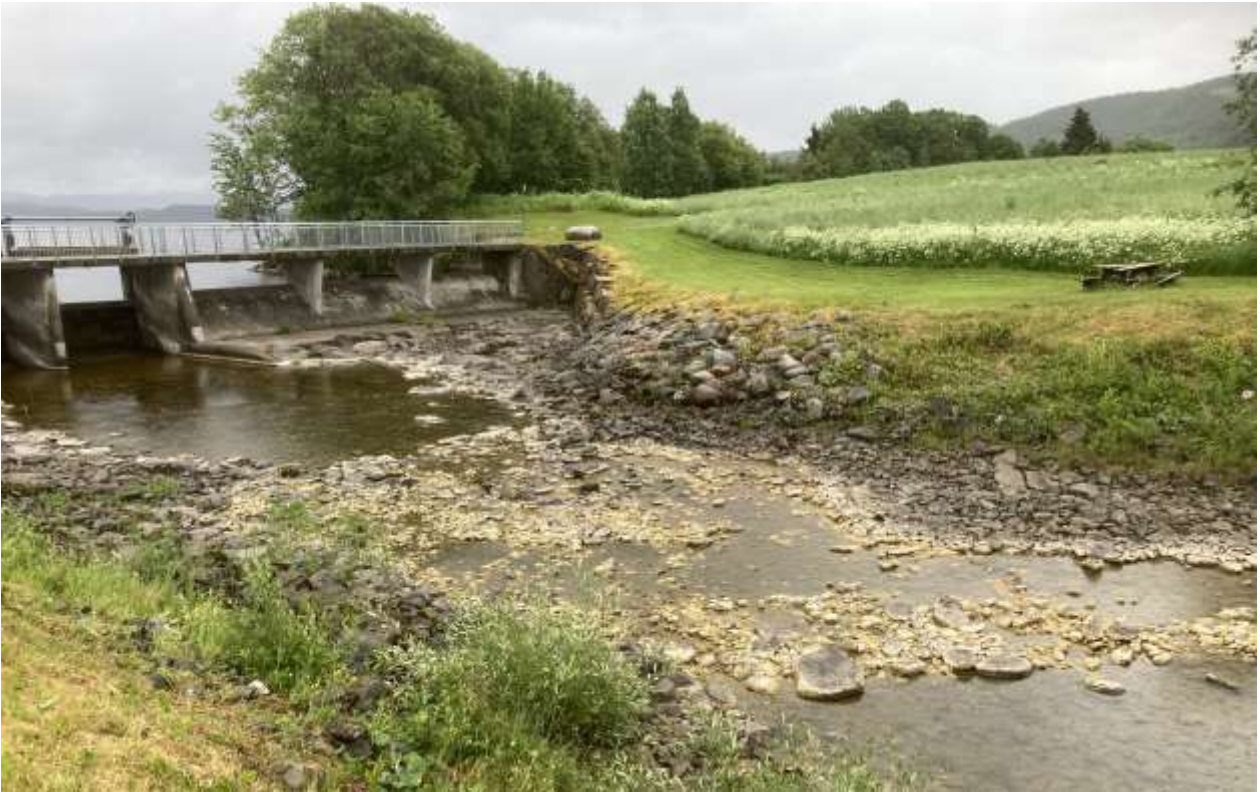
I forbindelse med bygging av dam ved utløpet av Hoklingen, ble avløp for minstevassføring lagt i ledning med utslipp ca 250 meter nedstrøms dammen. Denne strekningen er tørrlagt i store deler av året noe som er negativt både for fisk og elvemusling.

Tørrlegging ved utløpet av Hoklingen.

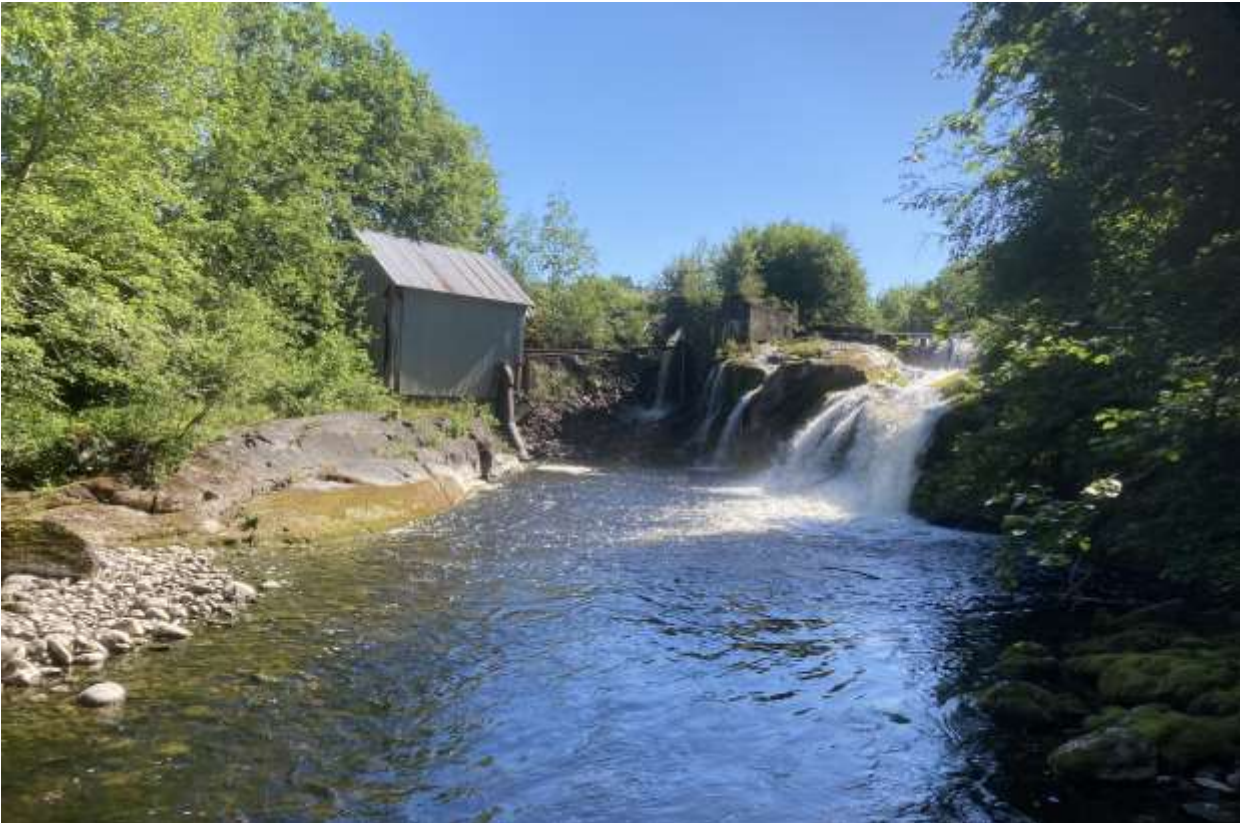
Historisk har vannkrafta i Fossingelva vært utnyttet både til møller, sagbruk og strømproduksjon. Kraftverkene er nedlagt, men det står fortsatt inntaksdammer og rester etter industrivirksomhet i vassdraget. Ved Fossingan står det fortsatt rester etter kraftproduksjon.

Rester av gammelt kraftverk ved Fossingan.

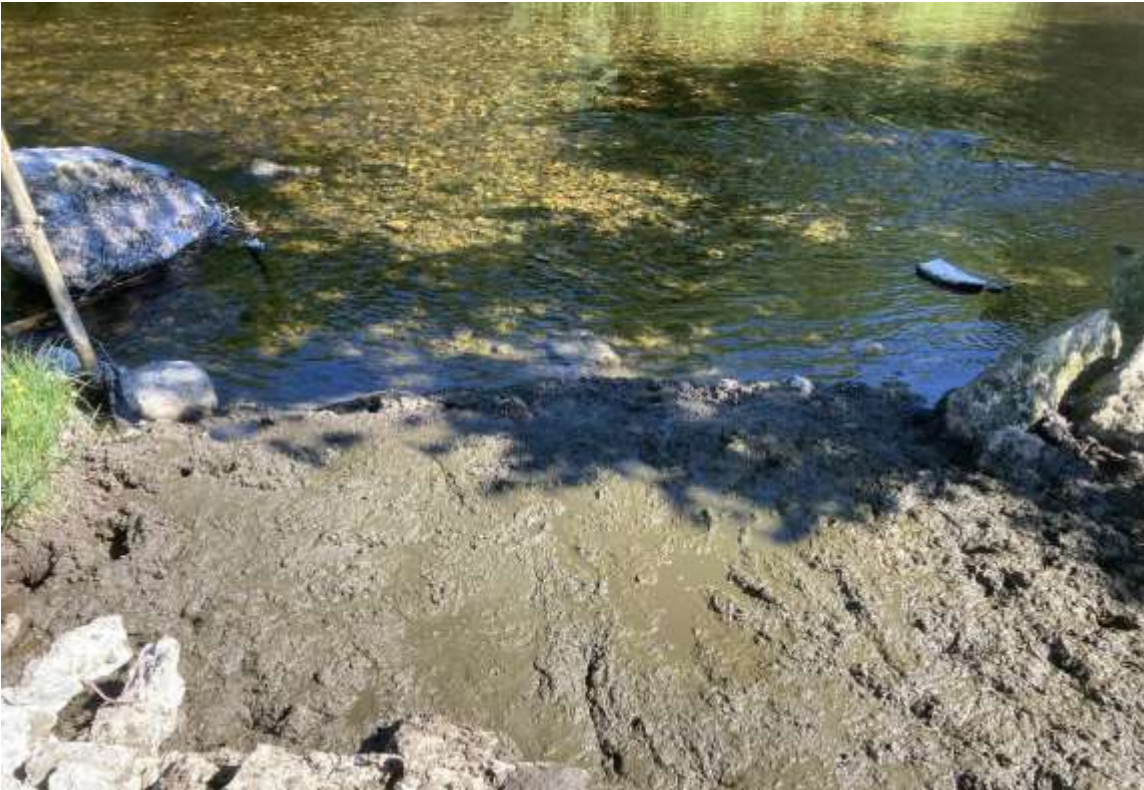
Det finnes eksempler på at husdyr har trampet ihjel elvemuslinger i andre elver i landet. Der er tidvis husdyrbeiting langs Fossingelva. Konflikt kan reduseres ved å ha faste ledegjerder ned til elva for husdyr. Stien ned bør være på fast grunn for å unngå tilslamming.

Tilslamming i forbindelse med husdyrtråkk ved vannkilde

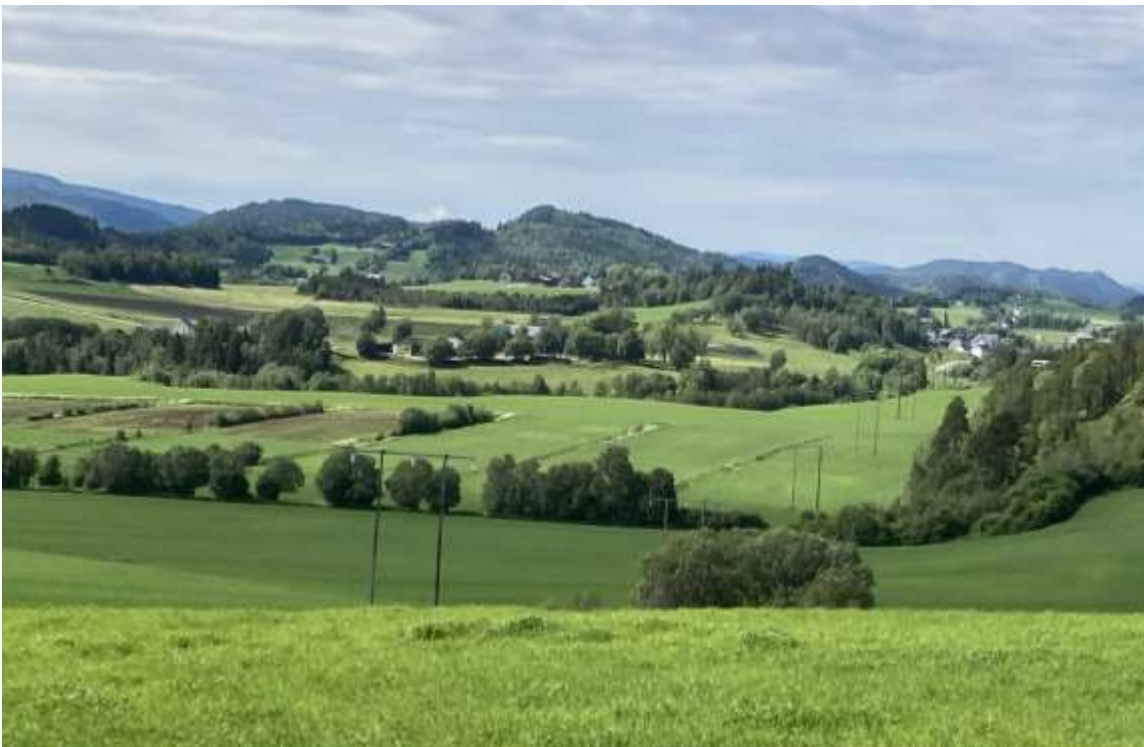
Det er stor produktive jordbruksarealer langs Fossingelva.

Nydyrking og skogsdrift fører ofte til økt slamføring og sedimenttransport ut i elva. Dette kan føre til oksygen svikt i botnsubstratet og er særlig negativt for småmuslingene som er nedgravd de første 10-15 årene av sitt liv. Vasking av kyllingfjøs med direkte avløp til elva kan gi akutt forurensning i elva. Fortsatt er regelverket uklart for hvordan dette skal unngås. Enkelte år med vanskelige værforhold foregår tvangsmodning av korn ved hjelp av rounddup. Vi har ikke opplysninger i hvor stor grad dette skjer, og eventuelt hvordan det virker på livet i elva.
