Notat

Stranding av elvemusling og fisk i Drammenselva

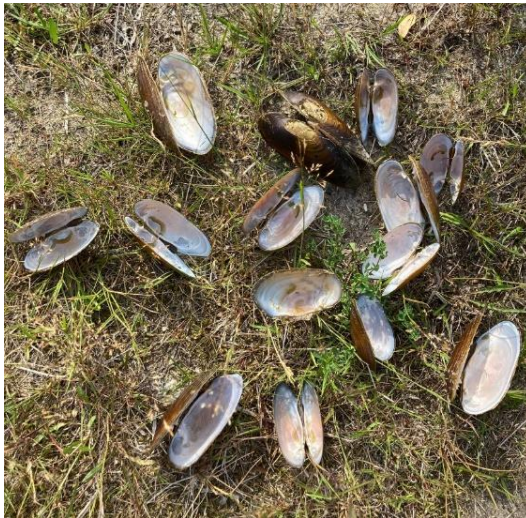
Døde elvemuslinger plukket opp fra elva 20.7.2022

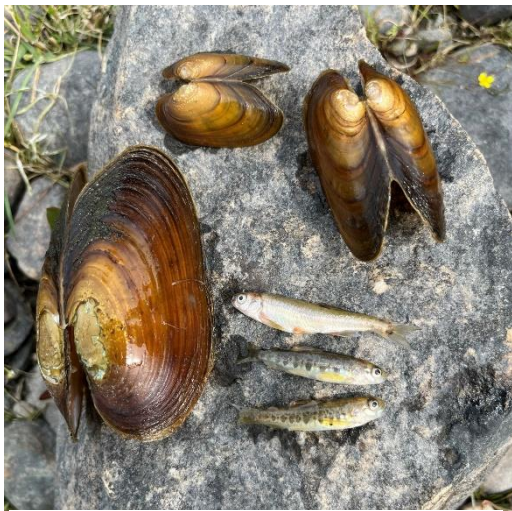
Døde elvemuslinger og fisk (Ørekyte og laks) funnet i elva 21.7.2022

Vi møttes ved elva kl. 1300 og gikk en runde i områdene der det ble funnet muslinger kvelden før. Jeg gikk først en tur ut i et litt dypere strykparti i elva og kunne med vannkikkert konstatere at det sto en del levende muslinger spredt i området. Litt lenger ned, på grunne, stilleflytende områder fant vi mange døde muslinger, og også noen døde laksunger og ørekyte. Til sammen samlet vi inn 63 tomme muslingskall. Jeg har notert lengder og tatt vare på alle skallene inntil videre.

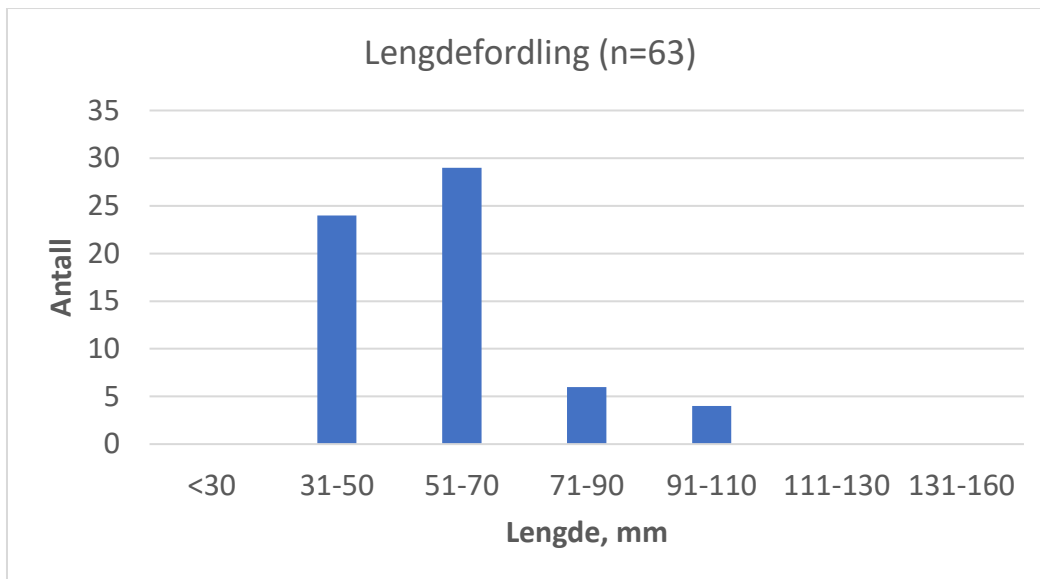
23 av muslingene var <50mm, og største musling var 102mm. Ved visuell bedømmelse av alder anslår jeg at de minste muslingene var 7-8 år gamle, og de største om lag 20 år gamle. Med andre ord en svært «ung» bestand.

Lengdefordeling, døde elvemuslinger

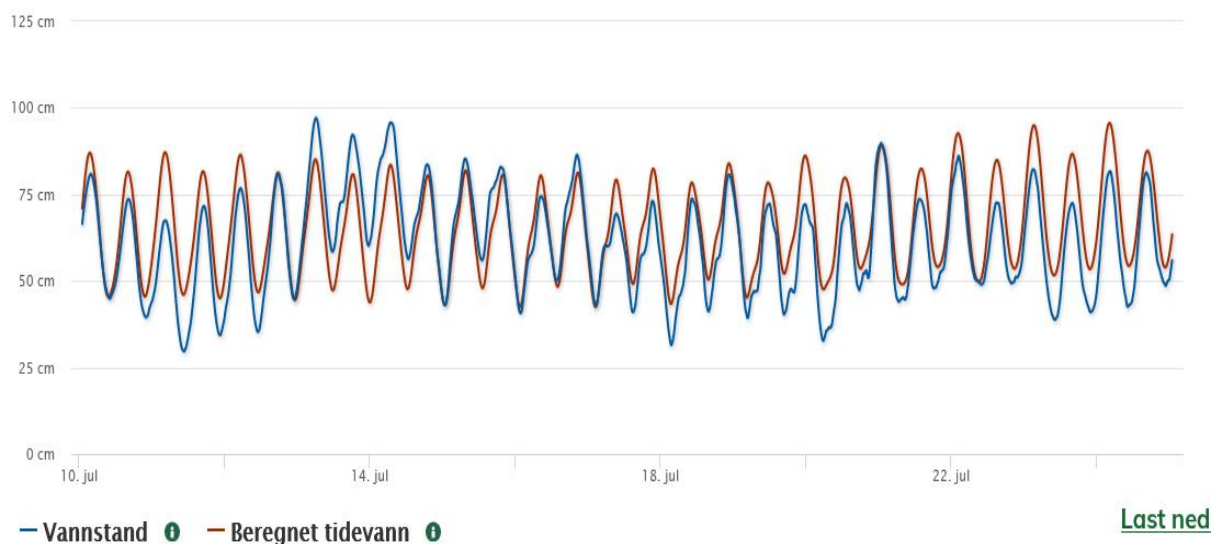
Jeg spekulerte i om det ulovlig kunne har blitt tatt opp og åpnet muslinger. Men ut ifra funn spredt over større områder og stort innslag av små muslinger er dette lite sannsynlig. Den mer sannsynlige årsaken er at muslinger som har etablert seg inne på de grunne partiene rett og slett har strandet. Funn av dødfisk styrker også denne antakelsen. Vannføringen i Drammenselva er nå svært lav (<100 m³/s).

Kombinert med tidevannsvirkningen innebærer dette at relativt store arealer oppstrøms Hokksund bru tørrlegges ved fjære sjø. Dette ble bekreftet ved en befaring på laveste flomål fredag 22.7 kl. 0900.

Tidevannsnivå ved Drammen havn, 10.7-24.7.2022

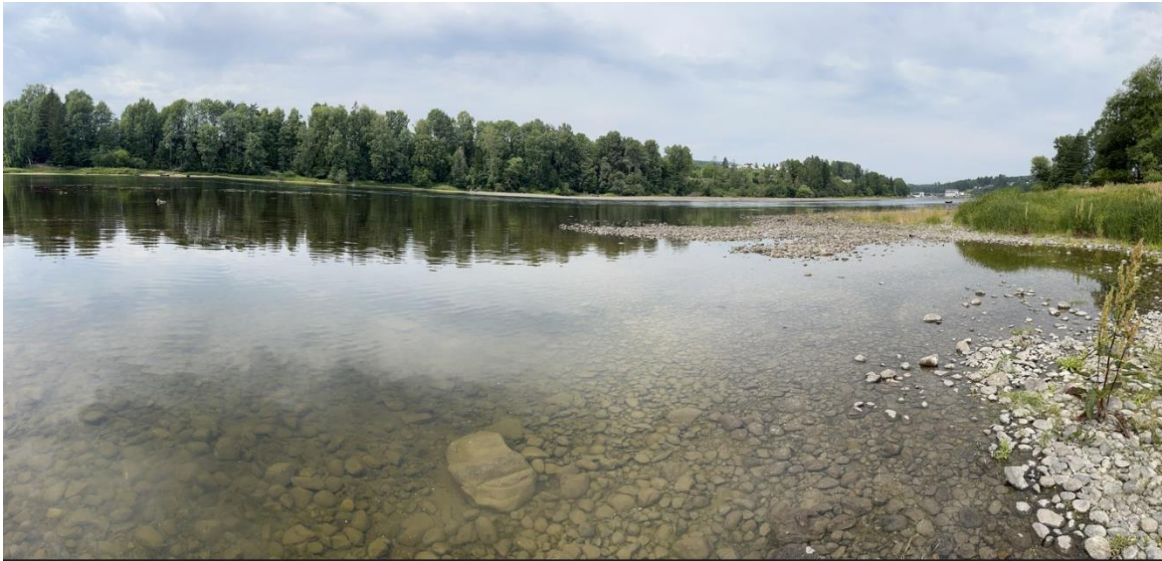
Bildene under viser forskjellen på flo og fjære på områdene der det ble funnet død elvemusling.

Vannivå på tilnærmet flo sjø, torsdag 21.7.2022 kl. 1400

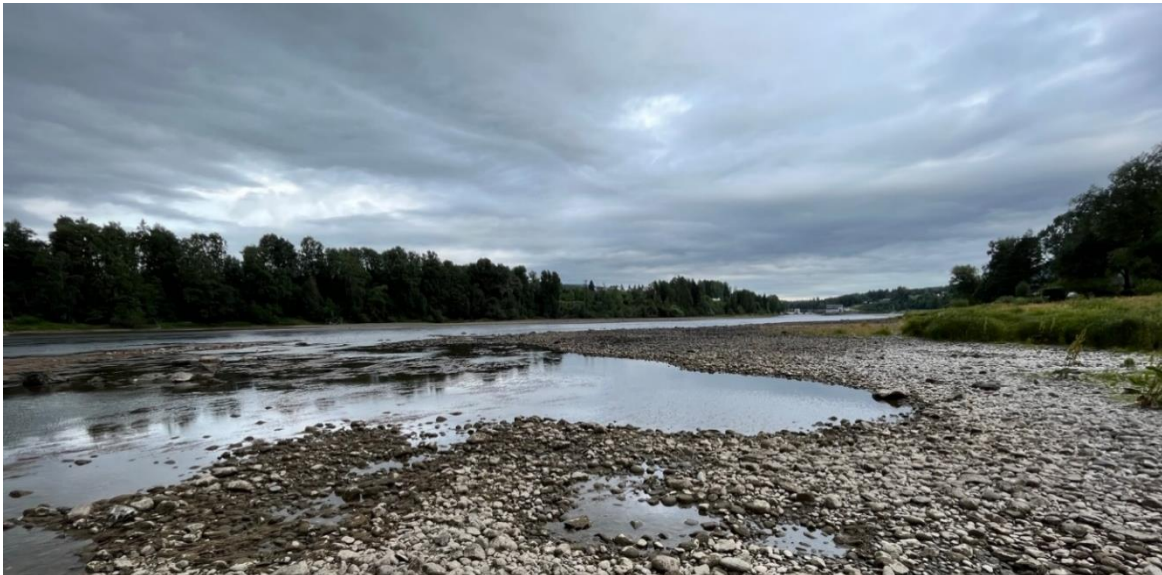
Vannivå på tilnærmet fjære sjø, fredag 22.7.2022 kl. 0900

Den hydrologiske situasjonen er anstrengt, og regulantene har blitt anmodet om å holde tilbake vann i magasinene. Dette har bidratt til en unormalt lav vannføring i vassdraget. Kombinert med tidevannspåvirkningen har dette nå medført at områder som normalt alltid er vanddekt nå blir tørrlagt ved fjære sjø. De seinere dagene har det også vært svært høy lufttemperatur, noe som trolig har bidratt til at muslinger raskt vil dø når de blir tørrlagt.
