► Kartlegging av elvemusling i planområde for erosjonssikring i Byelva

Feltundersøkelse av leveområder for elvemusling

Oppdragsnr.: 5183464 Erosjonssikring og elvemusling i Byelva Dokumentnr.: 5183464_550_01 Versjon: J01 Dato: 2022-05-25

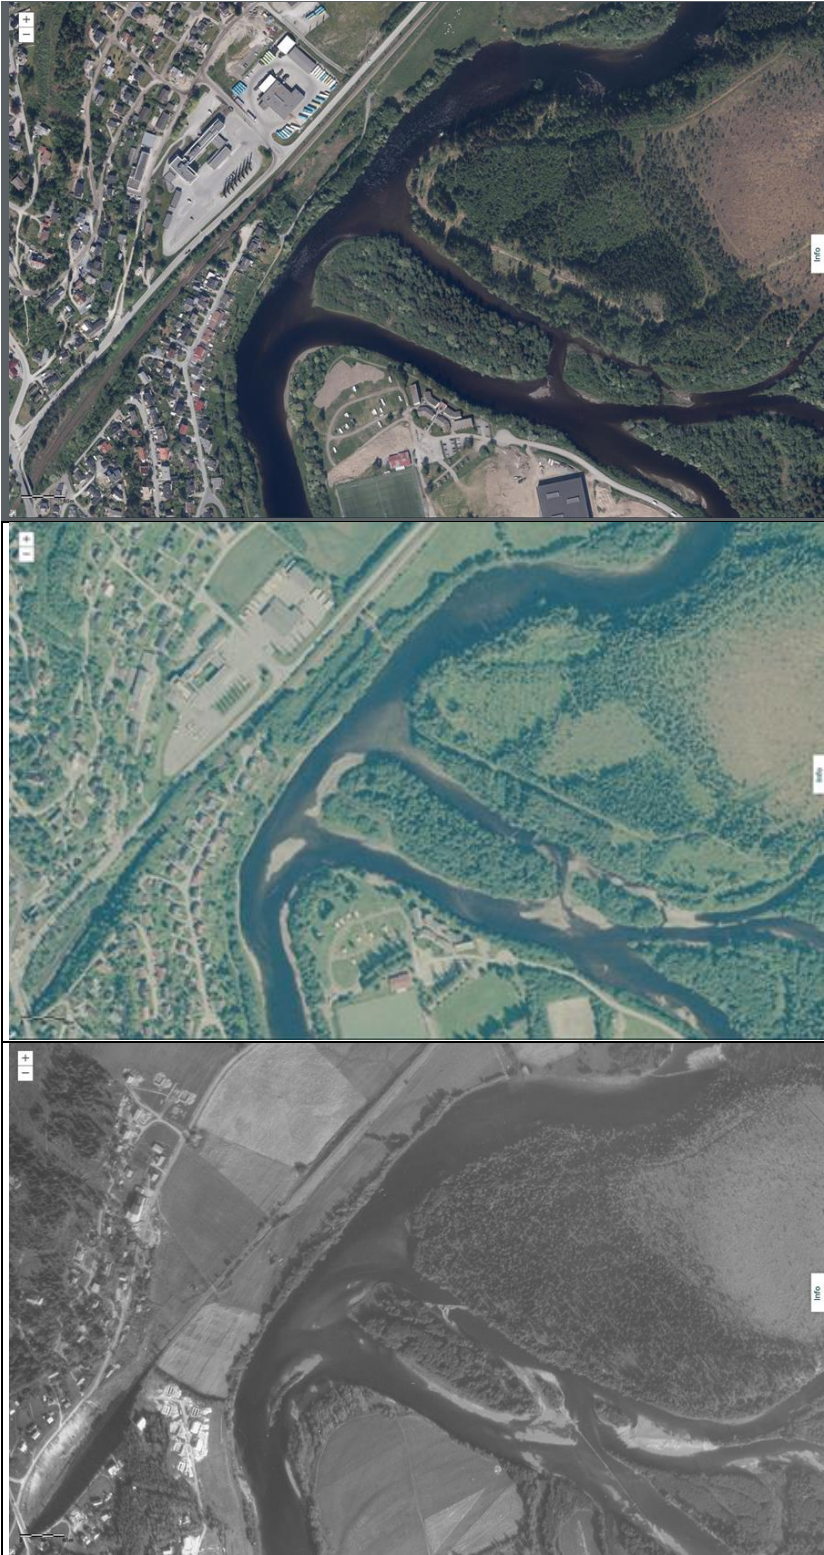
Figur 3. I figuren vises en tidsrekke av flyfoto som tydeliggjør samløpet, Byelva- Ogna som et dynamisk elvedelta, med aktive fluviale prosesser. Øverst fra 2021, i midten fra 2006 og nederst fra 1949 (Norgebilder.no.)

Det foreligger relativt lite kunnskap om den viktige vegetasjonen ved Byelva og Ognå. Spesielt deltaområdet, der Ognå renner inn i Byelva er utvilsomt meget viktig og sammensatt naturtype, med delta område, sideløp, flommark og grusører. Her er det registrert mandelpil (NT) som er en art som ofte borger for gode kvaliteter i området. Med det seneste fremkommer det også av registreringer i NiN at området har betydelig andel flommarkskog kartlagt. I nedre del av planområdet er det også en NIN type, med «åpen flomfast mark». Denne naturtypen er klassifisert som er en «truet naturtype» (VU) (figur 6). Under kan man se at området har endret seg iløpet av de siste 15 årene, noe som kan tyde på at den naturlige fluviale prosessen til en viss grad fortsatt eksisterer (figur 3).

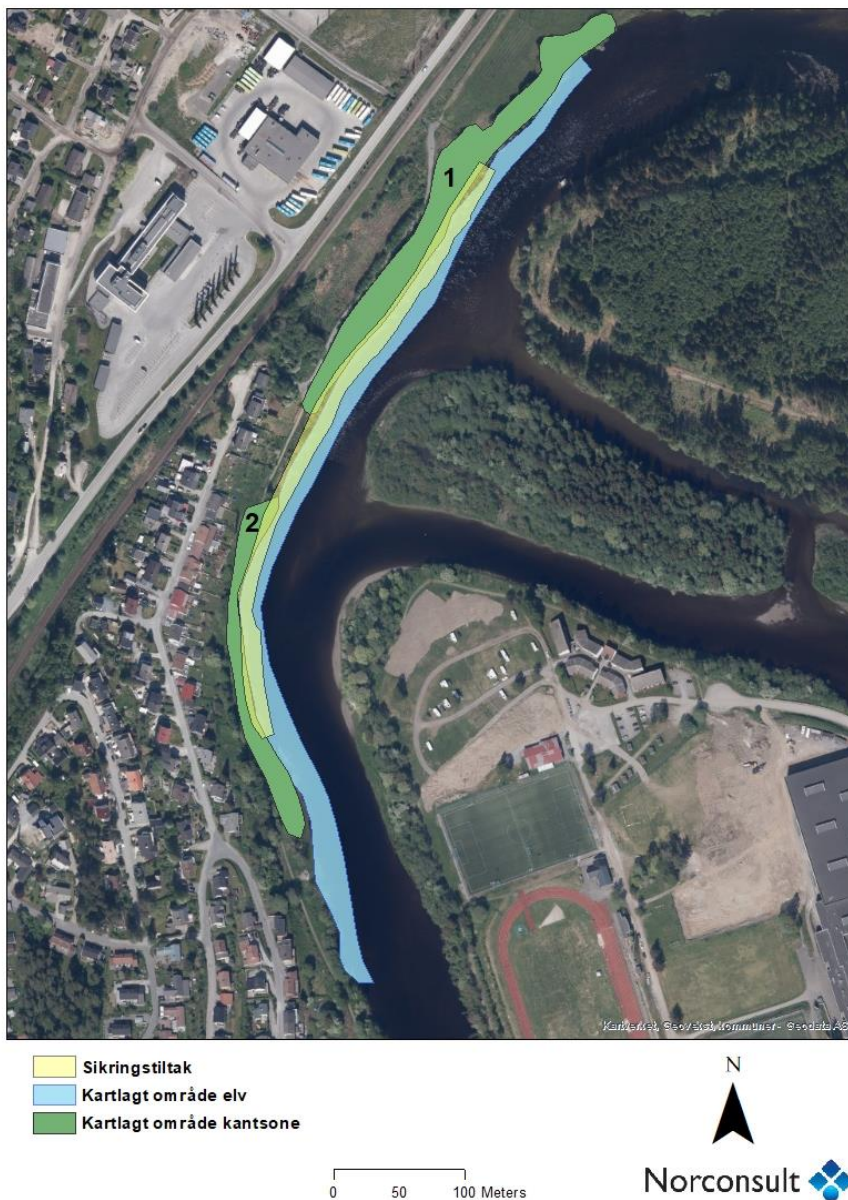
Figur 4. Oversiktskart over sikringstiltakets utstrekning og kartlagt areal ved feltarbeid 1/3 – 2/3-2022 i Steinskjerelva/Byelva.

Feltarbeid ble utført i perioden 1/3 – 2/3-2022 i Steinskjerelva/Byelva. Vannføringen varierte mellom 48 m³ til 58 m³ i perioden. Sikten i vannet var bra, med 2,5- 3 meter sikt. Feltarbeidet ble utført av Håkon Gregersen og Tobias Karlsson fra Norconsult AS. I alt ble et elveareal på ca 14800 m², og en elvelengde på 780 m undersøkt på feltarbeidet (figur 4). Det relevante influensområdet dekker tilstøtende elveareal utenfor fotsikringens omriss, også arealet hele 200 meter nedstrøms planområdet.

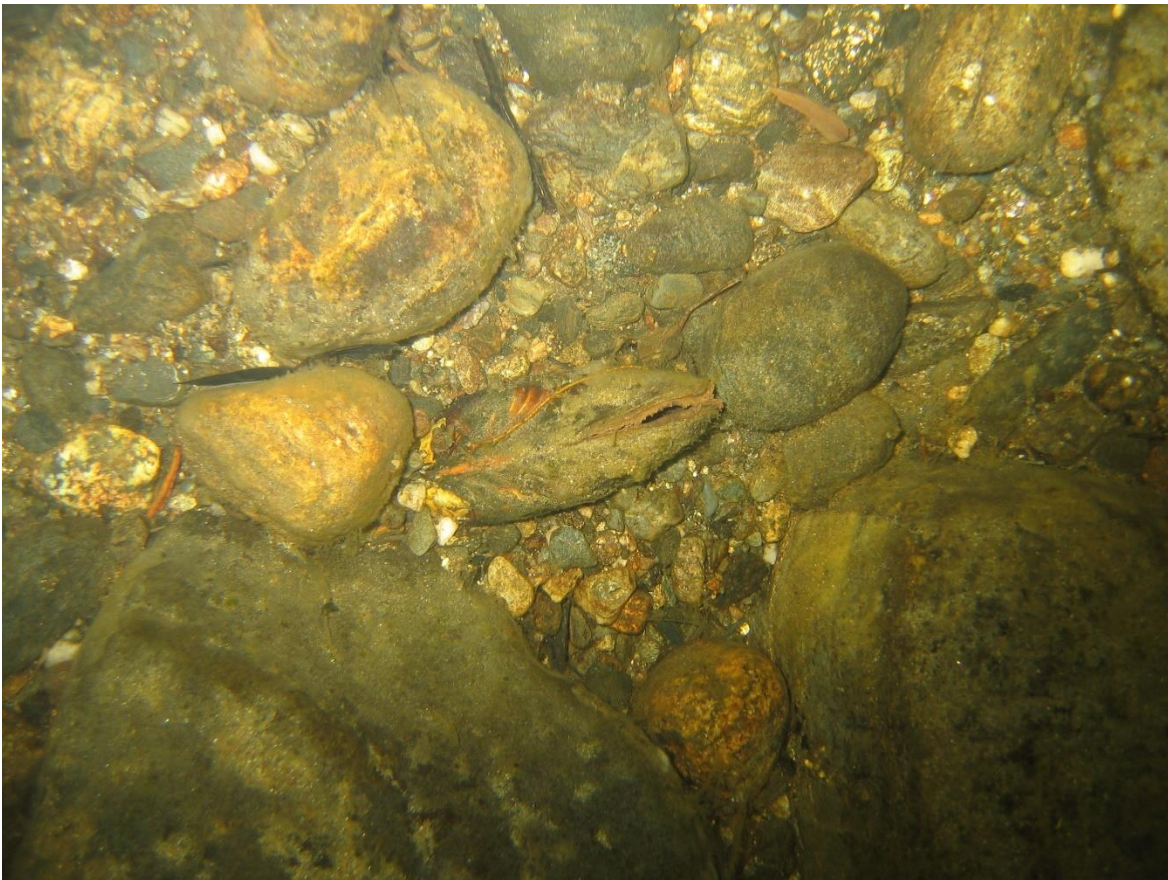
Figur 6. En enslig elvemusling fotografert oppstrøms planområdet.

Totalt ble det observert 446 elvemuslinger under feltarbeidet. Av disse ble 433 individer observert med vannkikkert og 33 individer med dropkamera. Innenfor plangrensen ble hele 257 individer observert. Nedstrøms tiltaket ble 188 individer observert. Oppstrøms tiltaket ble det bare observert ett individ (figur 6).

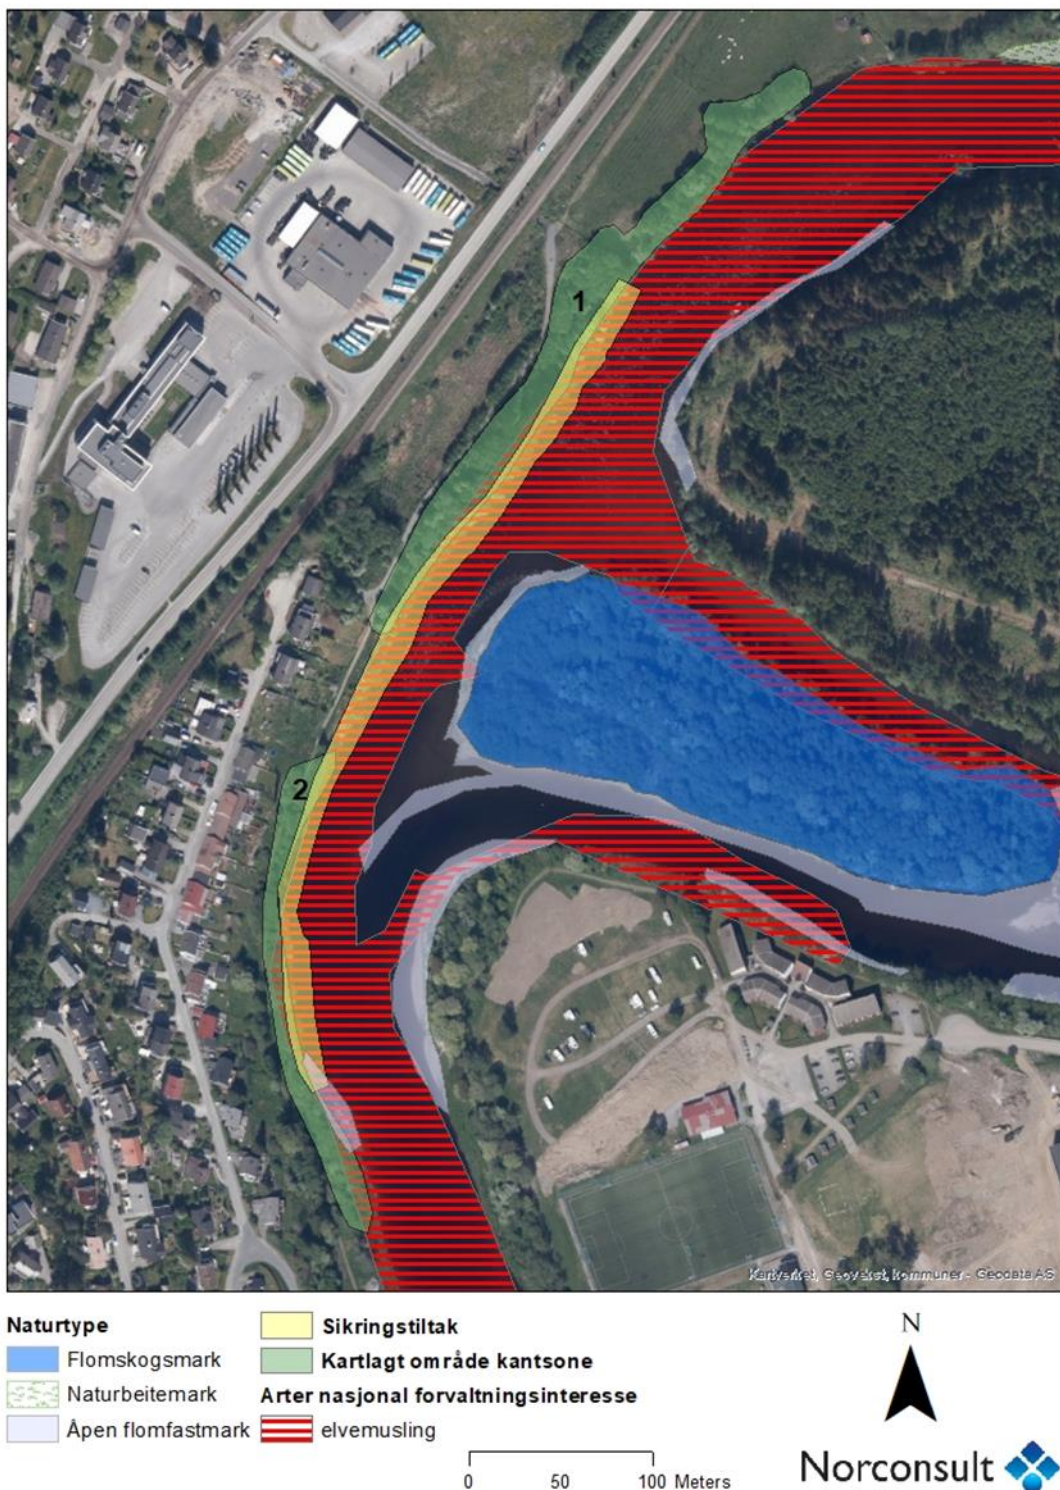
Figur 14. Oversikt over registrert kantsone, delområde 1 og delområde 2, samt registrerte NIN avgrensinger.

Kantvegetasjonen i planområdet er svært variabel i kvalitet og utbredelse. Lengst oppstrøms er kantskogen mest utviklet og urørt, med tydelig kontinuitet og med mye død ved. På historiske bilder synes denne skogen urørt siden 1969 (figur 15). Skogen her er dominert av relativt grove trær av gråor og selje, med innslag av rogn, bjørk og hegg. Det er et betydelig innslag av lav og sopp på læger og levende gamle trær. Av vanlige arter som ble registrert var rødrandkjuke, ildkjuke, teglkjuke, raggkjuke, skorpelærsopp, bladgelesopp, gulgelesopp, vifterykesopp, barkrugg og papirlav. Elvekanten langs skogen her er ikke tidligere påvirket av sikringstiltak, og stedvis finnes det små bruddkanter etter normal elveerosjon og isskuring. Fra plangrense oppstrøms og ned til nedstrøms ende av kantskogen er det en utstrekning på 390 meter. Området med

kantvegetasjon har her et areal på 8388 m², fra plangrense til avgrensing nedstrøms (figur 14).

våtmarker og gruntområder i tilknytning til større elvemunninger, og med særlig vekt på intakte utforminger. Deltaplattformen omfatter landtunger (sedimentasjonsbanker), bakevjer, dammer, flomløp og langgrunne mudderflater. Kartleggingsobjektet er egentlig et landskapselement som inkluderer flere verdifulle naturtyper. Kantskogen kan også typifiseres som en gråor-heggeskog med flommarkskogsutforming (F05). Kantvegetasjonen er stedvis forsumpet, til tross for at den er i en gravende yttersving der masser tas, og ikke gis. Gråor, og selje dominerer artssammensetningen i tresjiktet, og stedvis sees strutseving i marksjiktet. Gråor-heggeskogen har således en høgstaude-strutseving-utforming (C3a). Kantvegetasjonen er også en viktig brikke i den sammensatte naturtypen «elvedelta». Området er viktig både som naturtype og økologisk funksjonsområde for truede arter, og omtales videre som delområde 1 (se figur 14). Verdien settes til «stor» eller «høy forvaltningsprioritet».

Lenger nedstrøms blir igjen kantvegetasjonen mer fyldig og har betydelige kvaliteter. Skogen her er ikke så gammel og utviklet som delområde 1. Det er heller ikke noe særlig preg av kontinuitet, med lite innslag av død ved. Det er imidlertid store trær av selje og gråor her, og store deler av strandsonen har naturlig i utforming, med unntak av lengst oppstrøms der kanten er sterkt forringet av sikringstiltak. På historiske bilder synes skogen urørt tilbake til 1969 (figur 15). Skogen her er dominert av relativt grove trær av gråor og selje, med innslag av rogn, bjørk og hegg. Av vanlige arter som ble registrert var teglkjuka, gulgelesopp, bladgelesopp og barkrugg. Fra oppstrøms kantsone, og ned til nedstrøms til plangrense er det en utstrekning på 275 meter. Området med kantvegetasjon har her et areal på 3806 m², fra plangrense til avgrensing nedstrøms (figur 14).

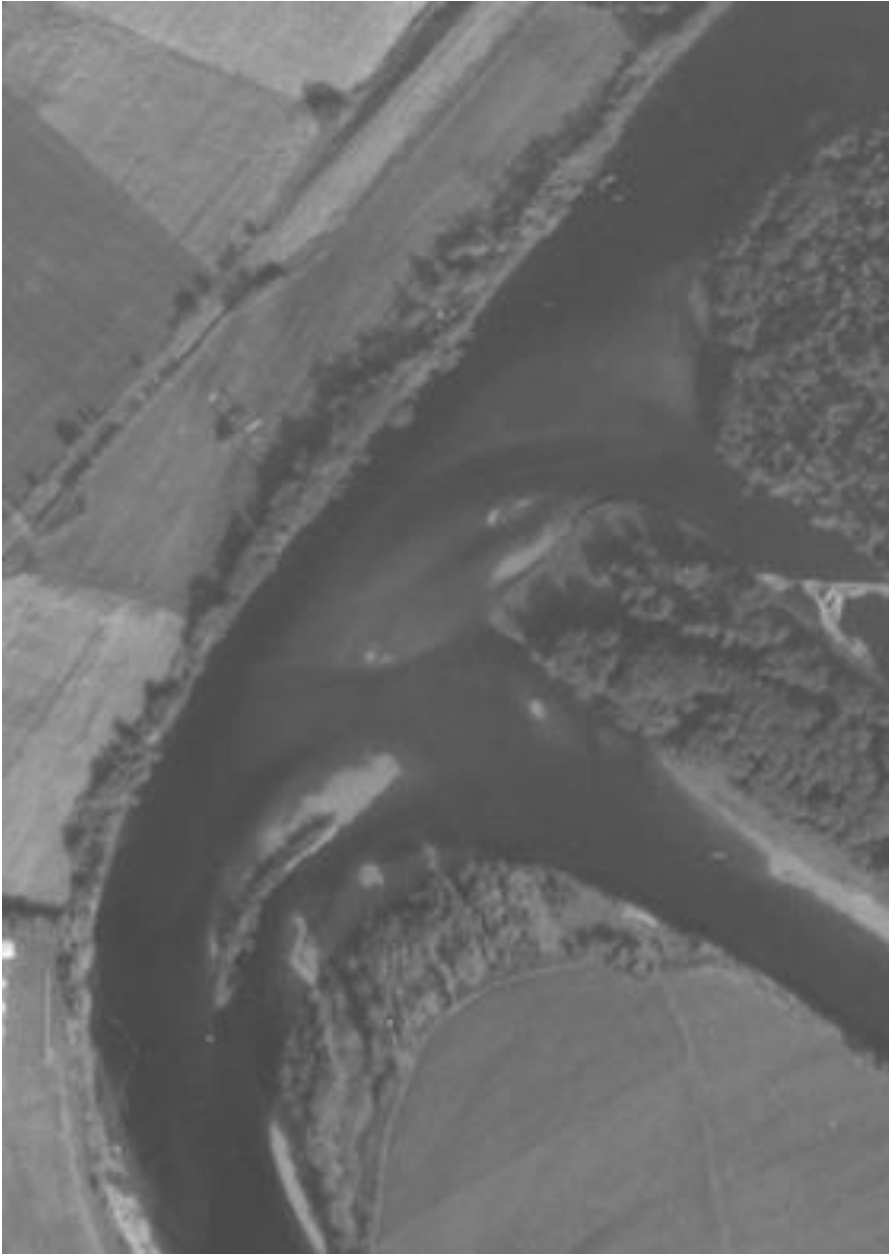
Figur 15. Kantsonen i planområdet fremstår intakt siden dette bildet ble tatt i 1967 (Norgebilder.no).

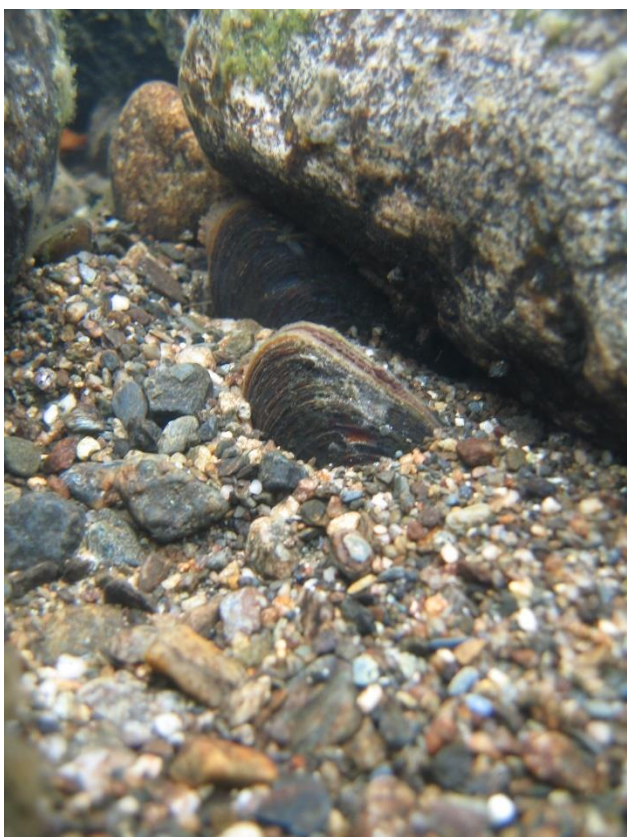
Figur 16. På bildet sees to elvemusling som har funnet seg et trygt hjem i ly av en skjermende stein (foto Håkon Gregersen)

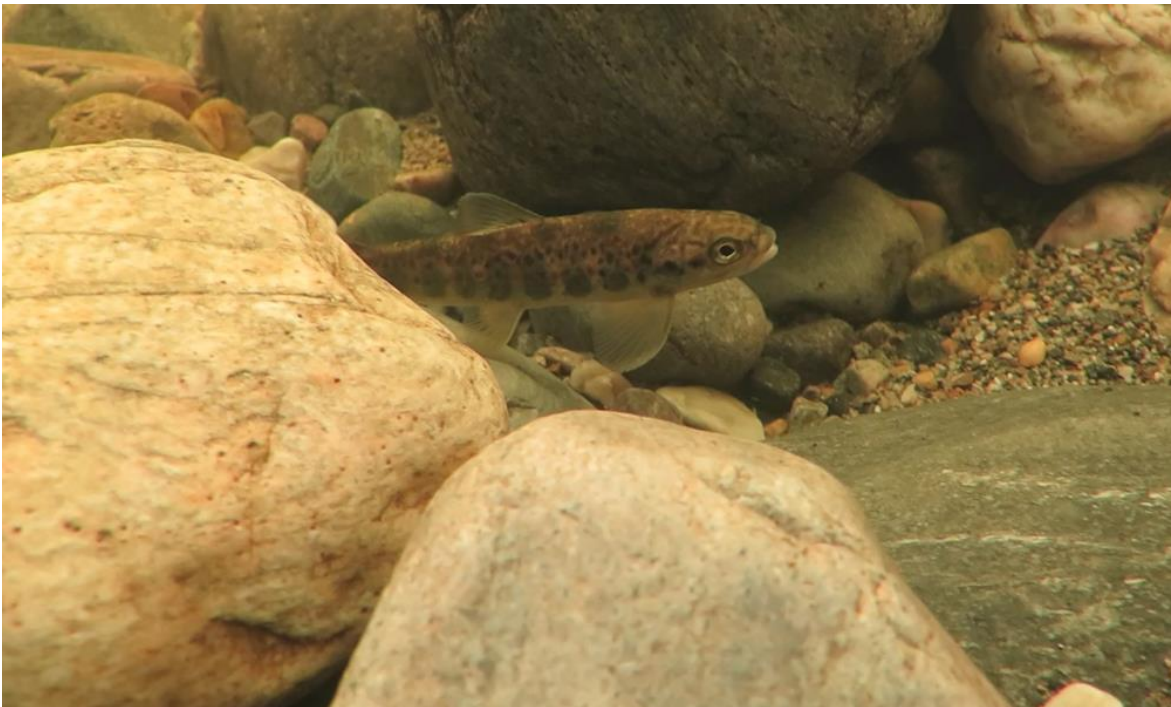
Figur 17. En lakseunge som har funnet seg en trygg plass i steirøysa, hvor den samtidig kan snappe til seg drivende mat (foto: Håkon Gregersen).

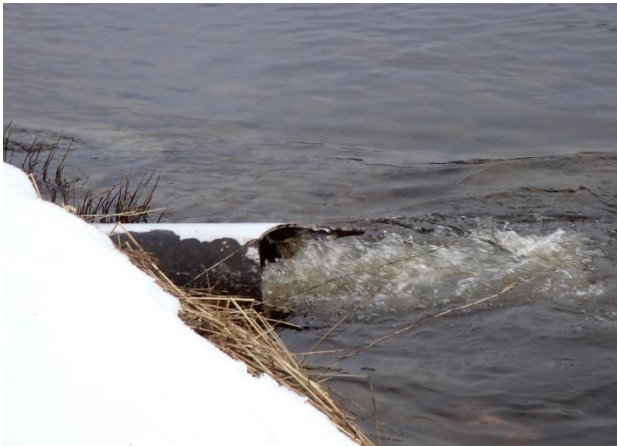
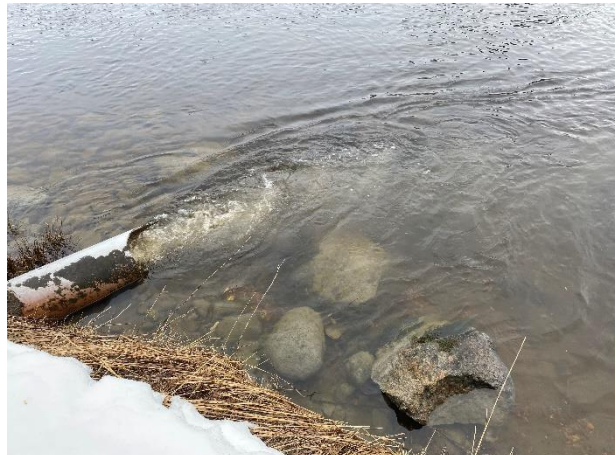
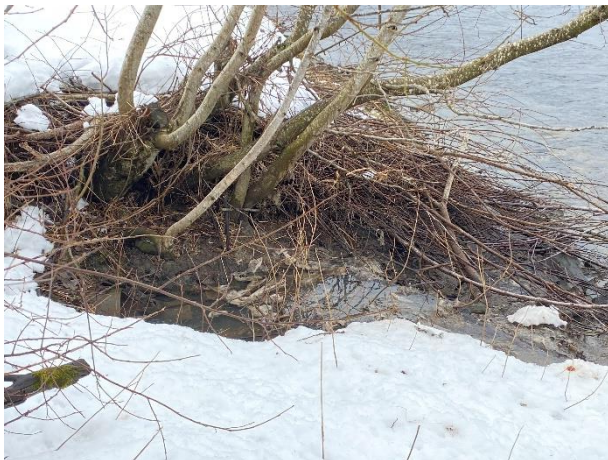
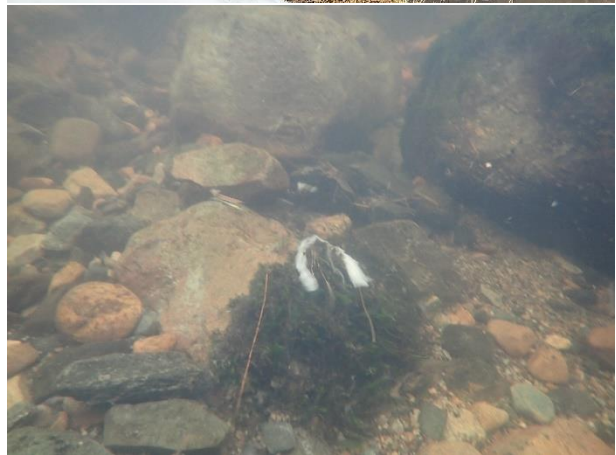
Under feltarbeidet ble det registrert avrenning av kloakk fra to rør ut i elva ved UTM: 32 W 622246 7102002 og 32 W 622322 7101773
