# KARTLEGGING AV ELVEMUSLING I SURNA VED SANDHØLEN OG OLAVSHØLEN - 2023

DATO 21.10.2023  
SIDE 3/32  
REF Jonathan Björklund

STATKRAFT AS

Rapport – Kartlegging av  
elvemusling i Surna ved  
Sandhølen og Olavshølen

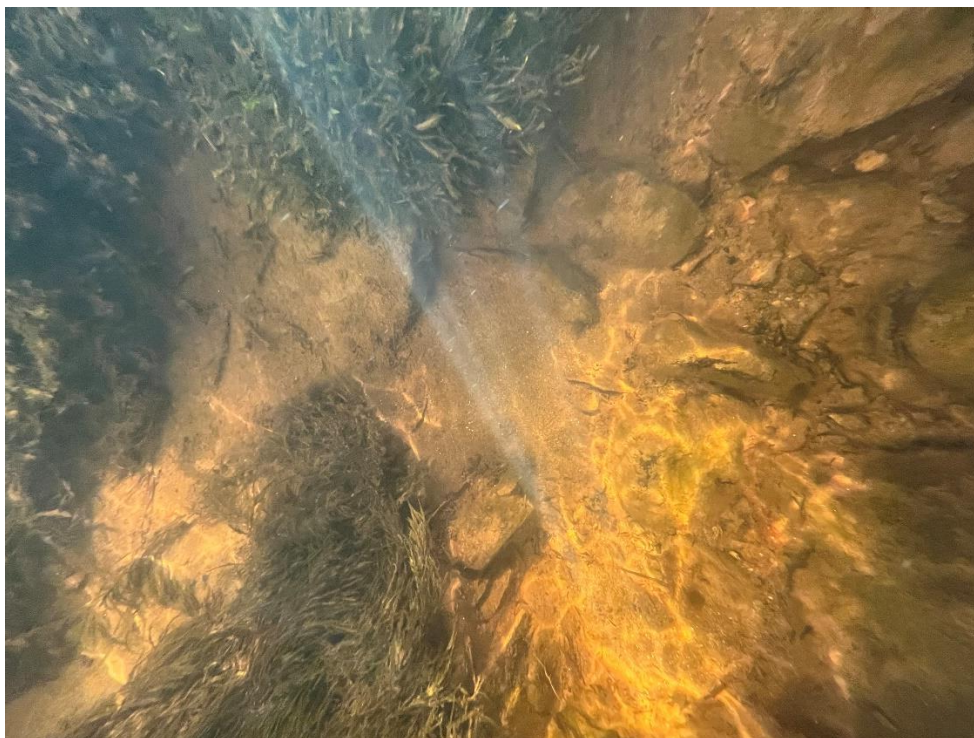
*Figur 13. Slam langs vegfylling ved Sandhølen i 2023. Bilde ble tatt i området hvor det ikke ble registrert elvemusling.*

Ved kartlegging 1.-2. august 2023 var forholdene etter slamutslippet nesten helt like som i 2022 med opptil et 2 cm tykt slamlag langs vegfyllingen (figur 13). Unntaket var i nedre del langs vegfyllingen hvor det ble funnet 96 individer av elvemusling, og her var det et gjenværende tynt lag av slam (<1 mm). Ved Kaldgrova sitt utløp var forholdene like som i 2022.

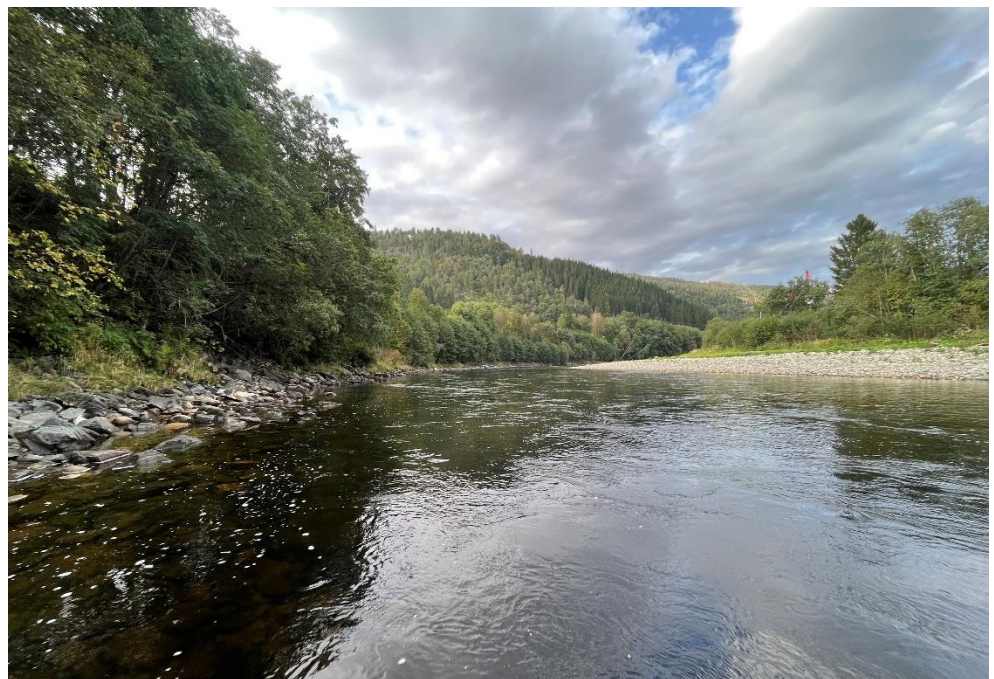
Figur 14. Oversiktsbilde over Olavshølen som viser langsgående steinfylling.

Som del av denne undersøkelsen ble også Olavshølen kartlagt. Bestanden er etablert langs en lengre fylling som strekker seg fra yttersvingen rett nedstrøms Harangshølen og ned til sagbruket ved Solemsøya, og som sikrer jordbruksareal på vest/nordvestsiden av Surna (figur 14). I øvre del av yttersvingen var det en bakevje og her ble det registrert store mengder med sand som det sto muslinger i (figur 15), og slam (figur 16). Elven var flere meter dyp i dette området og det ble observert muslinger ned til ca. 2-2,5 meters dybde. Det ble også observert slam med opptil 5 cm tykkelse langs deler av elvekanten i nedre del av Olavshølen, men det ble ikke observert muslinger i nærheten av dette slammet. Det ble ikke registrert marin leire ved Olavshølen.

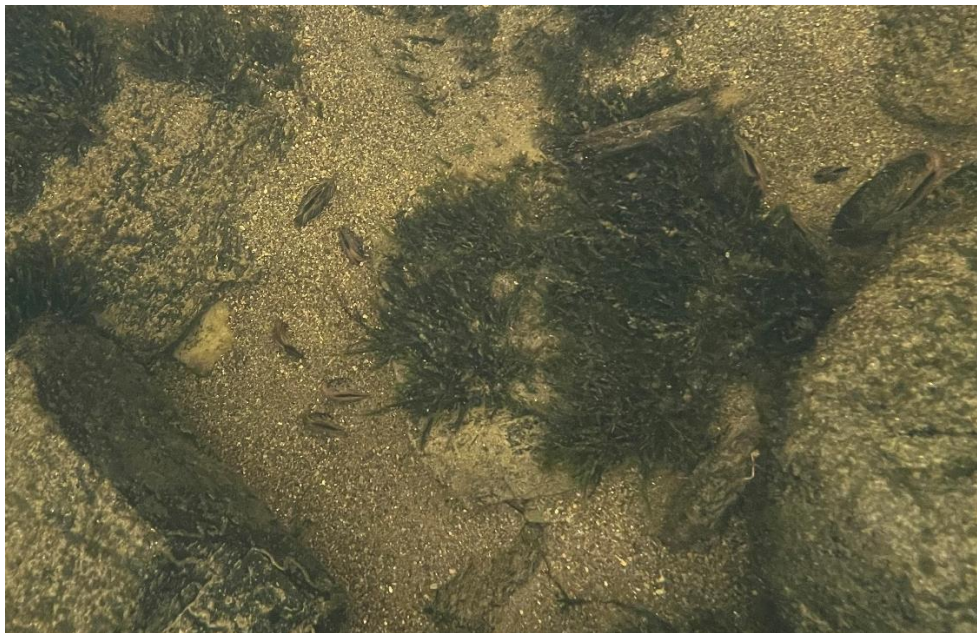
*Figur 15. Elvemuslinger i sandansamling i øvre del av Olavshølen i 2023.*

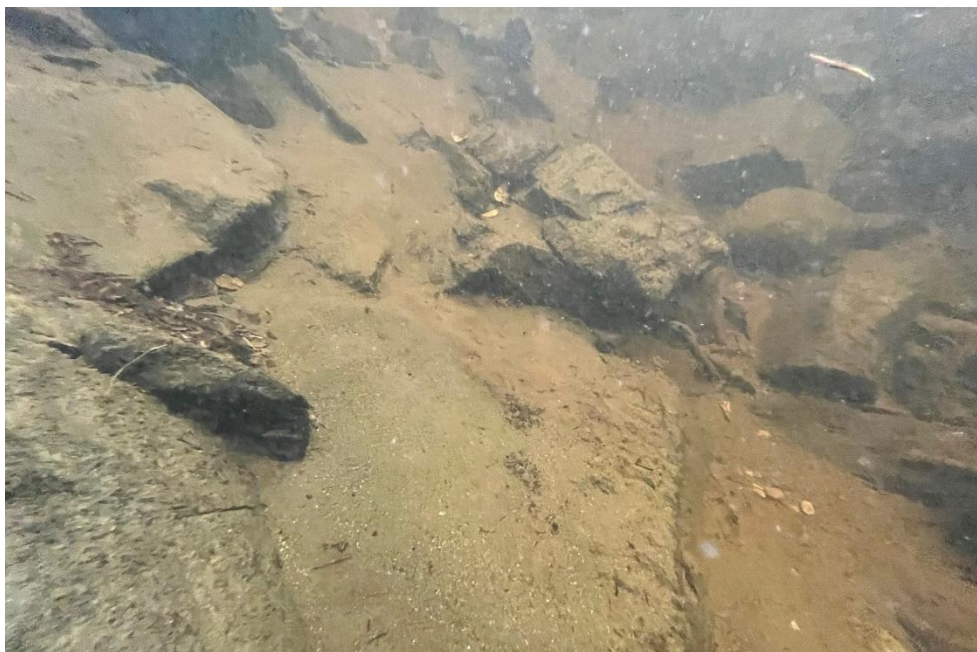
*Figur 16. Slam i øvre del av Olavshølen i 2023.*

Totalt ble det i 2023 funnet 93 individer ved Olavshølen og bestanden er dermed liten og sårbar. Ut ifra observasjoner fra kartleggingen antas det at bestanden kan bestå av noen få hundre individer. Det ble funnet muslinger spredd langs mesteparten av Olavshølen (figur 17) og med unntak for sandforekomsten i øvre del, sto de skjult mellom steiner hvor det hadde samlet seg mindre mengder substrat (figur 18). Generelt sto muslingene i overgangen mellom fyllstein og naturlig elvestein, og i nedre del av Olavshølen ble det funnet enkelte individer i det naturlige elveløpet. Det var to områder hvor fyllstein lå tett pakket flere meter ut i elveløpet og her ble det ikke observert elvemusling. Til forskjell fra Sandhølen var det ikke et slamdekke over substratet, men det var synlig et tynt lag ( $<1$  mm) på steiner og vegetasjon.

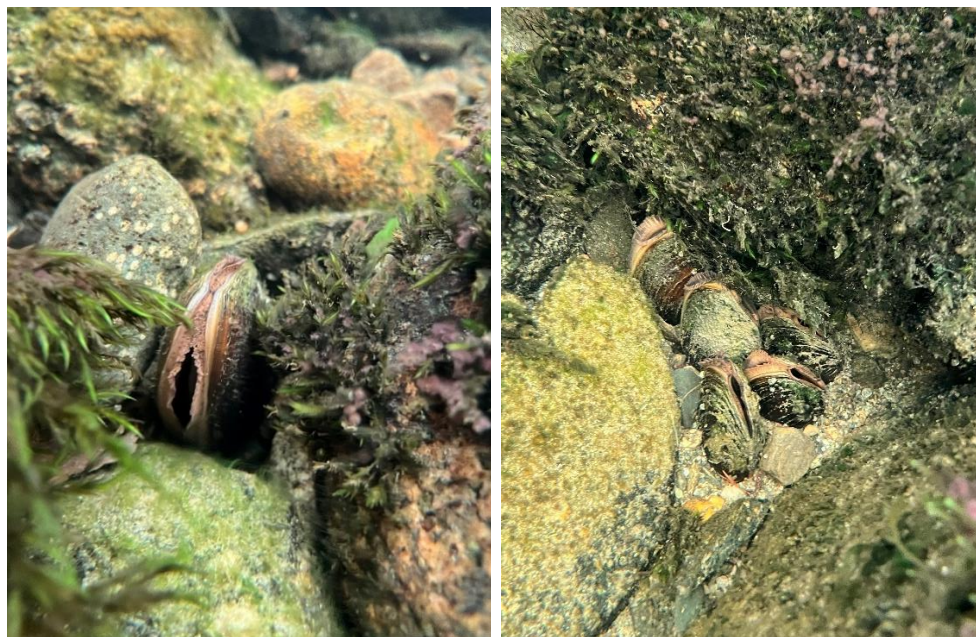
Figur 18. Elvemuslinger ved Olavshølen som står mellom fyllstein i små mengder substrat.

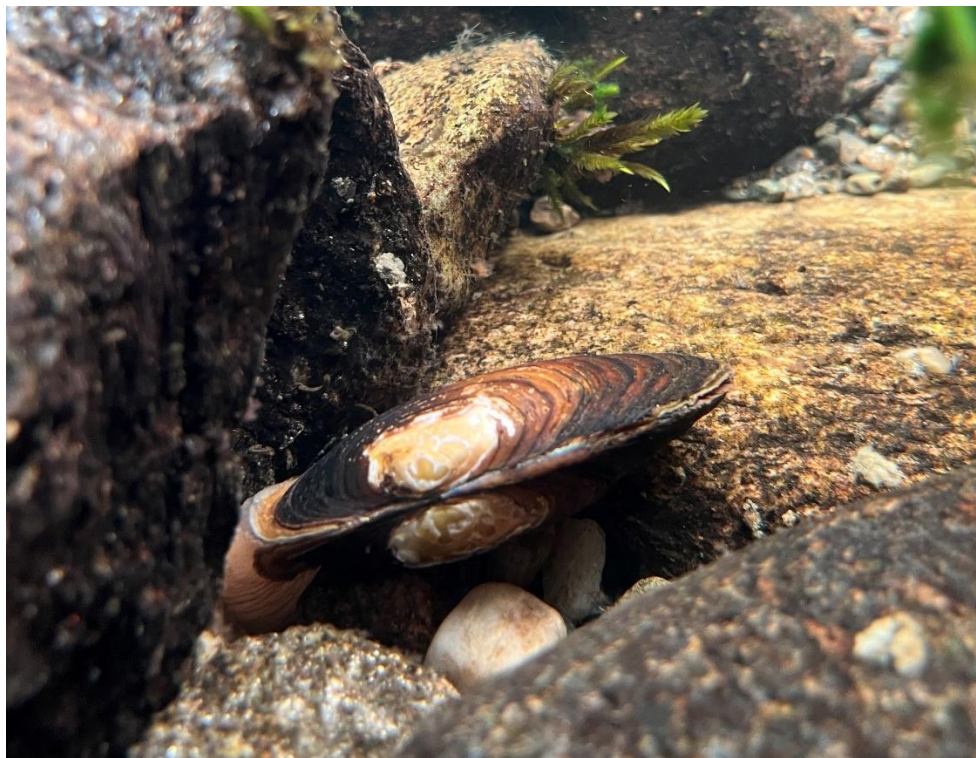
*Figur 19. Elvemusling som holder seg fast med foten i en liten lomme med substrat.*

Ved Kuøra 500 meter nedstrøms Sandhølen ble det den 1. august 2023 observert en elvemusling som holdt seg fast med foten i en liten lomme med substrat, mens strømmen slo den opp og ned i vannet (figur 19). Muslingen ble flyttet en halvmeter til et område med egnet substrat beskyttet bak en større

stein, men ved sjekk den 19. august ble den ikke gjenfunnet. Det antas at flommene mellom 1.-19. august hadde spylt den videre nedover vassdraget. Jevnlig observeres det sporadiske funn av elvemusling i Surna som er antatt å ha blitt spylt ut fra bestanden i Lomunda (Arne O Sæter, pers. med.), men det er ikke registrert tegn til andre bestander av elvemusling i Surna utover Lomunda, Sandhølen og Olavshølen.
