Flytting av elvemusling i Lena – Orkland kommune

Marius S Thorvaldsen, Hans Mack Berger 25.11.2022

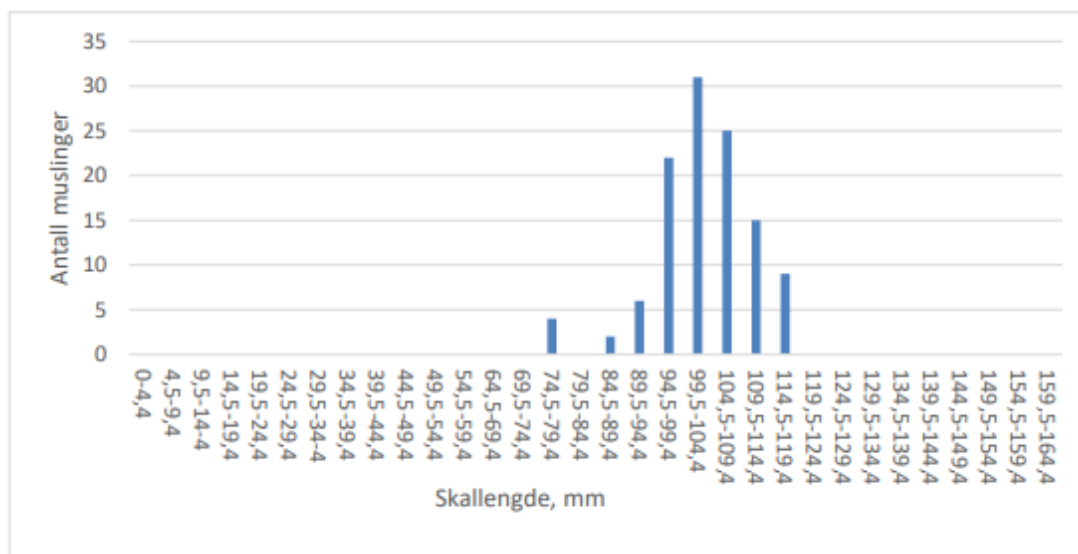
Figur 1 er hentet fra Andersen (2020) og viser lengdefordelingen av 113 muslinger som ble plukket og målt.

Vassdraget er påvirket av regulering gjennom vannuttak til et settefiskanlegg ved utløpet i Lensvika. Gjennom konsesjonen anlegget har fått for dette er de pålagt å gjøre undersøkelser av muslingbestanden i vassdraget. Dette er blant annet gjennomført i 2007 av Aqua kompetanse AS (Arnkværn & Sandnes, 2007) og i 2020 av SWECO (Andersen, 2020). Arnkværn & Sandnes (2007) beregner en tetthet av muslinger på 0,58 individer pr m² for hele vassdraget, mens Andersen (2020) teller 2,56 muslinger pr minutt i snitt med lengdefordeling på målte muslinger vist i Figur 1.

Sammenligner vi lengdefordelingen fra våre undersøkelser med lengdefordelingen til de undersøkte muslingene i Andersen (2020) ser disse ganske like ut. Snittet ligger på rundt 100 mm og der er svært få muslinger mindre enn 80mm.

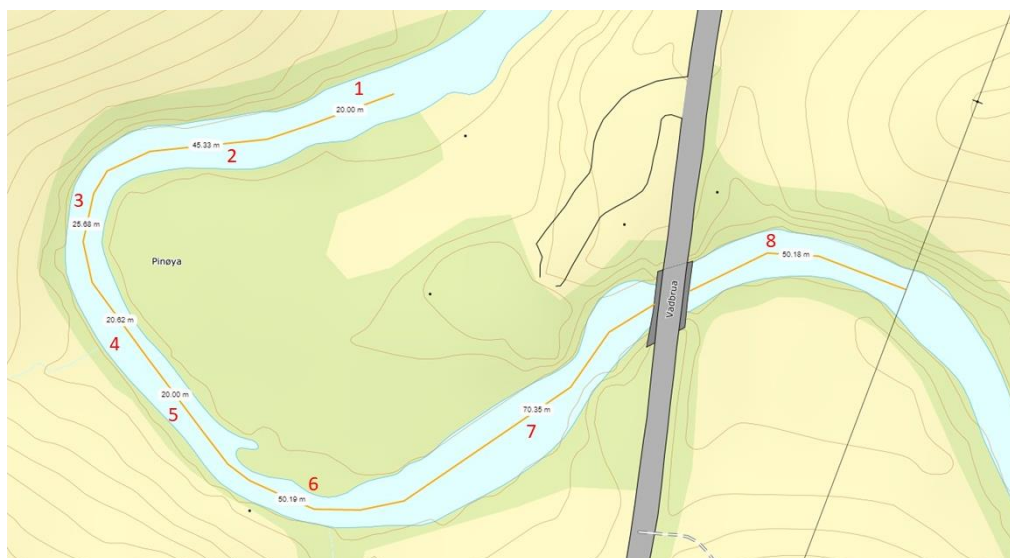
Figur 3 viser inndeling av de åtte sekjsonene det ble plukket og telt muslinger fra.

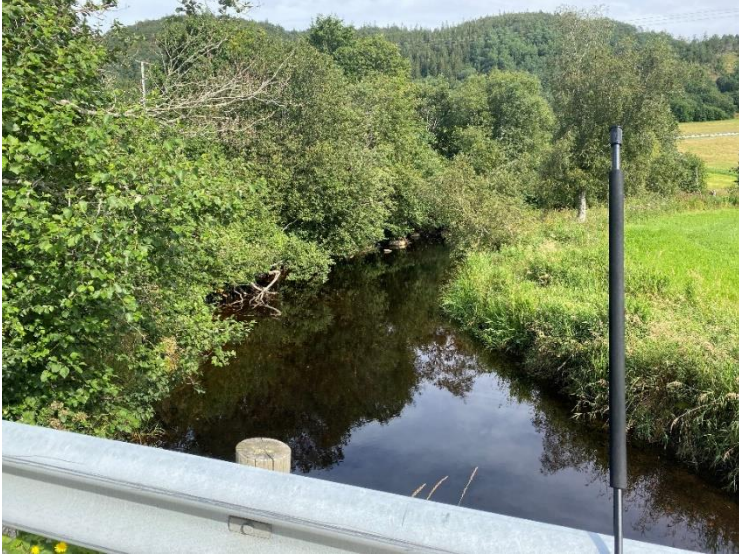
Figur 7 viser området oppstrøms brua det ble flyttet muslinger fra. Det ble flyttet musling fra omtrent så lagt det er mulig å se fra brua. Foto: Marius S. Thorvaldsen

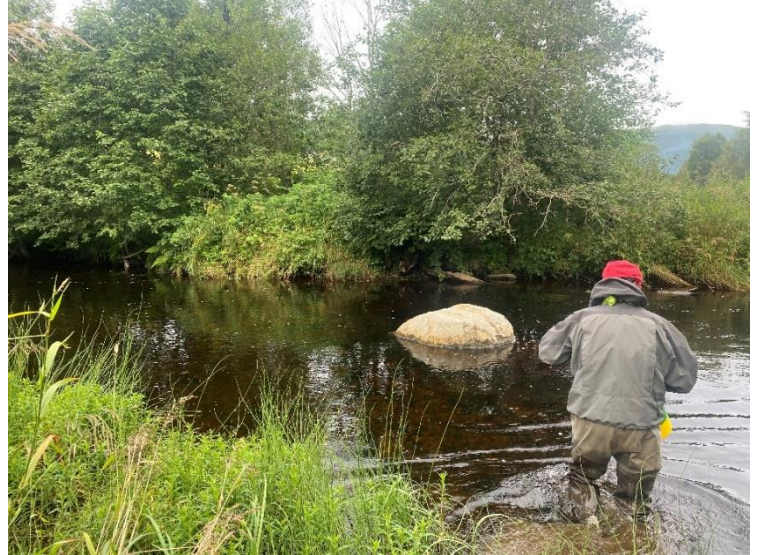
Figur 4 viser den lyse steinen midt i elva nedstrøms brua som markerer der vi startet å plukke musling. Foto: Marius S. Thorvaldsen

Deretter startet plukking av musling omtrent 300 meter nedstrøms tiltaket, ved en større lys stein midt i bekken, se Figur 5. Plukkingen ble gjennomført ved at personell vadet oppover i vassdraget med vannkikkert, hov og bøtte og plukket synlige muslinger. Vassdraget ble delt opp i åtte mindre strekninger hvor det ble tatt pauser for å telle antall mellom hver strekning, strekningene er indikert i Figur 3. Etter hvert som bøttene ble fylt opp ble lengden til individene målt og tatt med til utsettingsstedet og satt ut. Området ble delt inn i åtte seksjoner hvor antallet i hver seksjon ble notert for seg og minste musling ble målt. Plukkingen ble avsluttet ved en gruppe steiner der elva svinger ut av syne når du står på brua, se Figur 4.

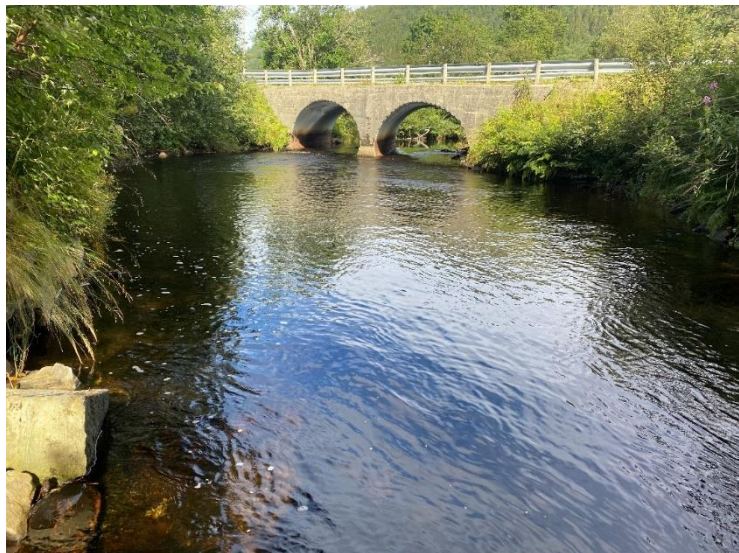
Figur 5 viser utløpet av brua før den er skiftet og det dype partiet rett nedstrøms hvor det ikke var mulig å lete etter musling. Foto: Marius S. Thorvaldsen

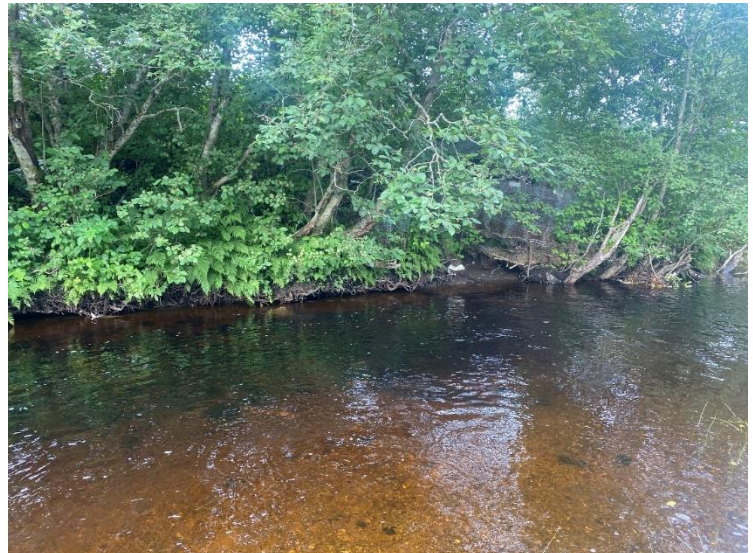
Figur 6 viser deler av området hvor de flyttede muslingene er satt ut, i skråningen ned mot den mørke delen av elva. Foto: Marius S. Thorvaldsen

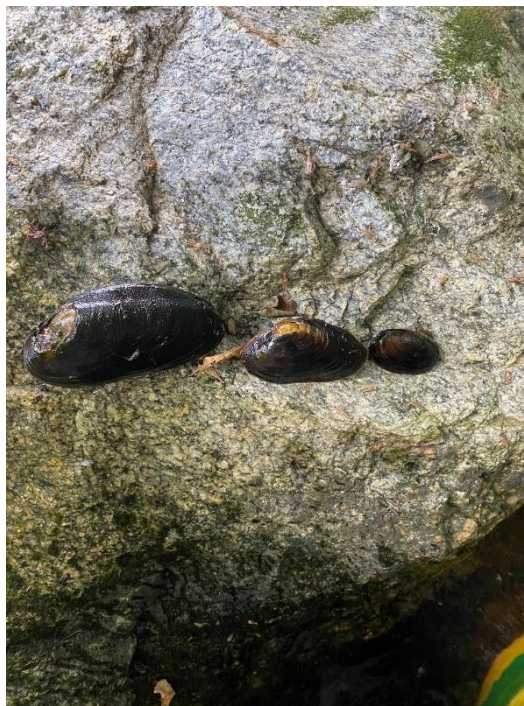
Figur 8 viser tre muslinger som ble flyttet, blant annet minste musling som ble funnet.

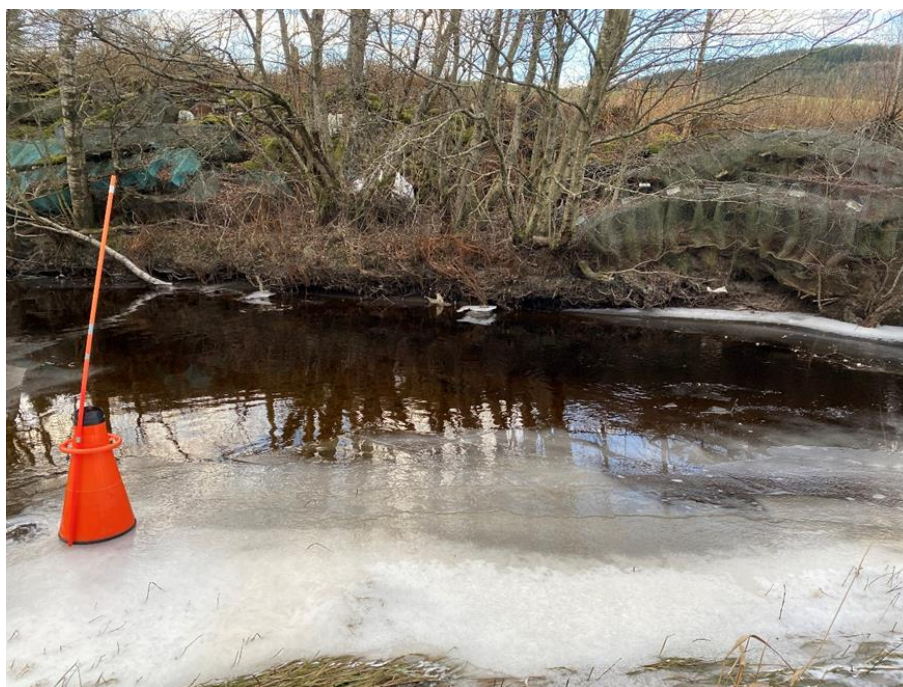
Figur 9 viser området hvor muslingene er satt ut ved kontroll den 23.11.2022. Foto: Marius S. Thorvaldsen

Det var overskyet og oppholds på befaringsdagen og lufttemperatur rundt tre grader. Det hadde vært minusgrader de foregående dagene, slik at det hadde lagt seg et lite lag is på store deler av elva. Men det var åpninger i isen der det var mer bevegelse i vannet og i området hvor muslingene ble satt ut. Dette er vist i Figur 9.

Det ble observert flere klynger med 30-50 muslinger som trolig er de som ble satt ut. Det ble ikke gjort noen telling av muslingene, men det var ingen tegn til dødelighet. Det ble bare observert ett tomt skall. De fleste muslingene var også godt nedgravd i substratet og det var flere som bare så vidt stakk opp fra sanden. Selv om vannstanden var lavere enn ved flyttetidspunktet var det fortsatt 25-50 cm dypt der muslingene sto.
