## Elvemusling og veganlegg i Norge

Eksempler på gjennomførte tiltak for elvemusling. Har vi nødvendig kunnskap?

3.2.2015

Frode Nordang Bye, Statens vegvesen Region sør

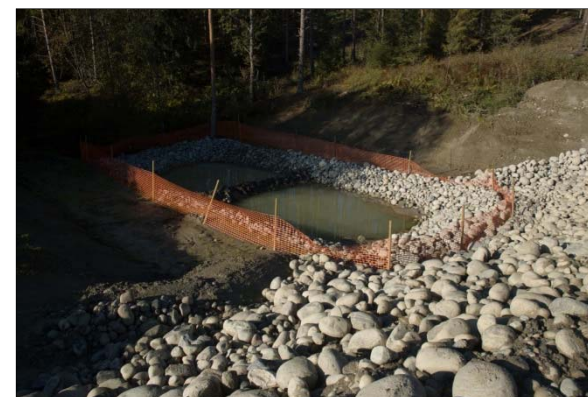
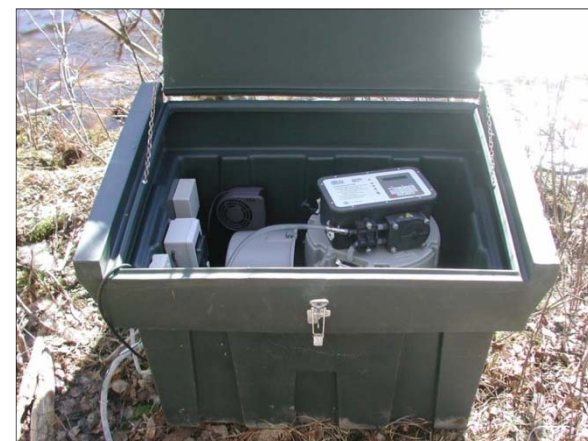
- Sedimentasjonsdammer, steinstrenger gjennom vegkroppen, avskjærende grøfter for å hindre partikkelavrenning
- Rask revegetering av sideterreng
- Kontinuerlig vannovervåking i hovedvassdraget + ukentlige prøver av turbiditet, pH etc i sidebekker
- Beredskapsplaner

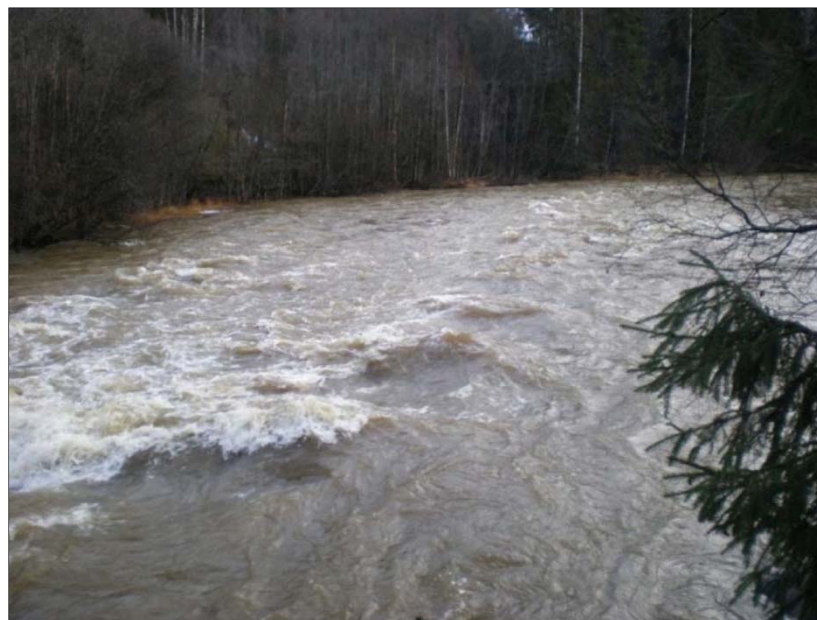
Erosjon og partikkelavrenning fra anlegget har vært mindre enn forventet. Avrenning og erosjon har blitt kontrollert gjennom (1)slake fyllingsskråninger, (2) god komprimering av leirfyllinger, (3)steinstrenger i dalsøkk for transport av overflatevann og infiltrert vann samt (4)drenerende lag av grus og sand i fyllingene. Sedimentasjonsdammer ble bygd i mindre omfang enn planlagt (bygde 3 av 8 prosjekterte), og synes å ha gitt begrenset renseeffekt.

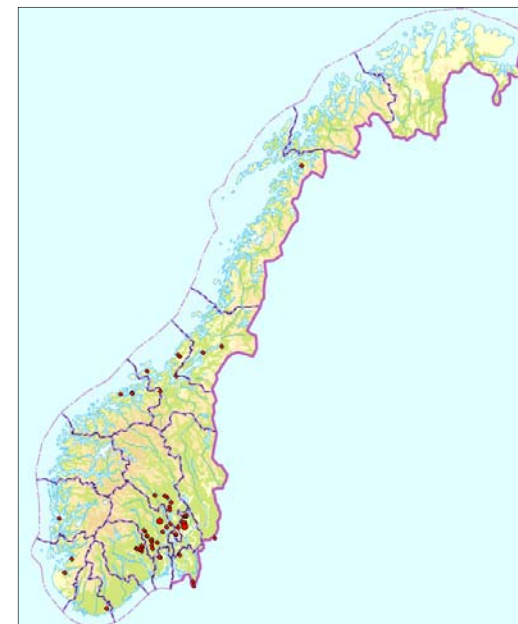
Presisjon: < 25 meter

Kilde: Artsdatabanken og GBIF Norge
