Tverrfaglig samarbeid i Solnørvassdraget

Kjersti Finholt

Tidl. Prosjektleder Nordre Sunnmøre
vassområde

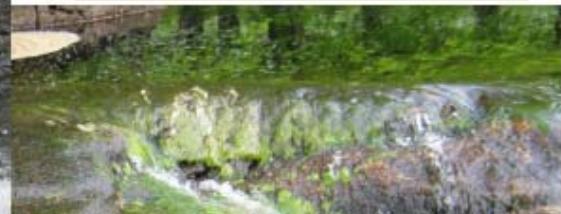
Solnørelva mai 2012

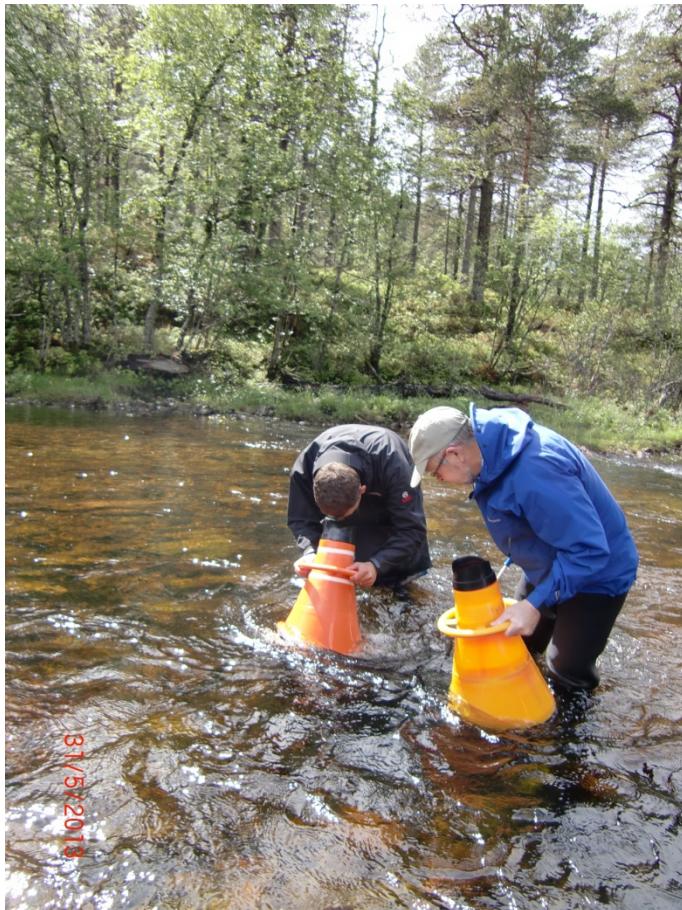
Resultat elvemuslingundersøkingar

< 500 000 individer
68 % infiserte lakseyngel

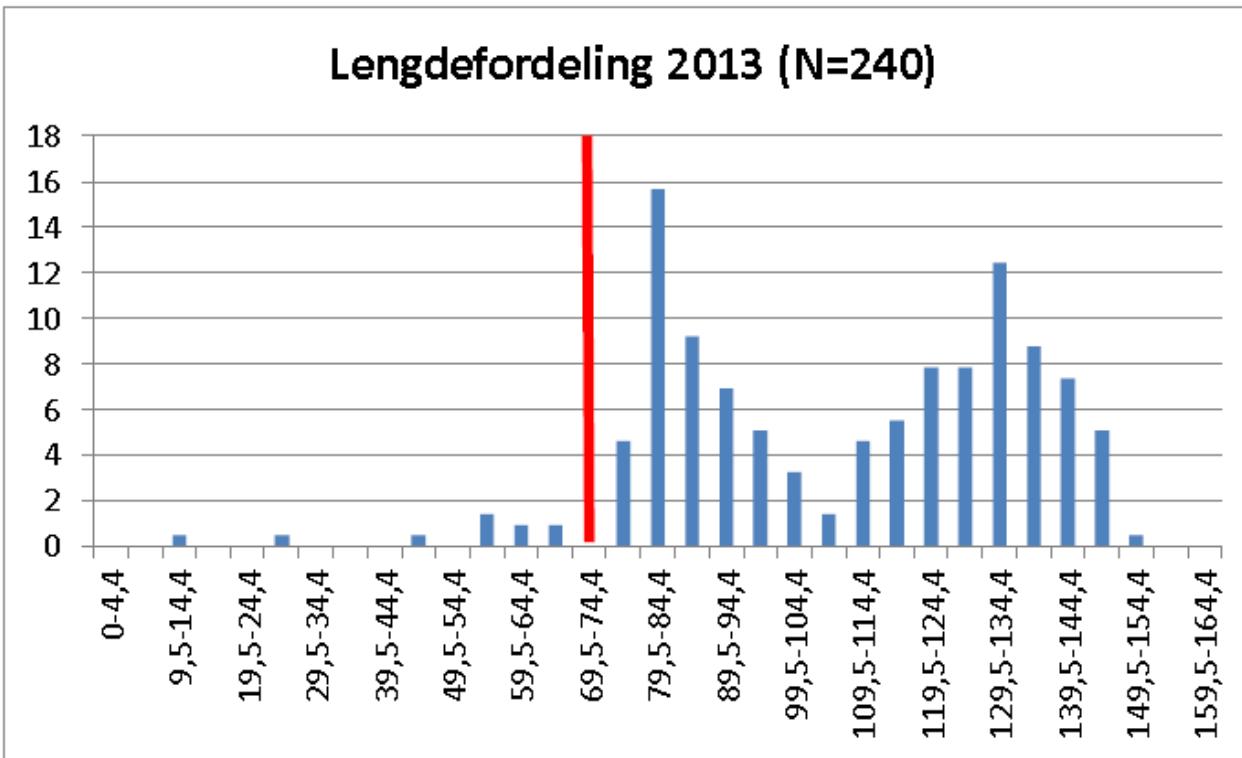
Figur 10. Lengdefordeling av elvemusling fra Solnørelva 2013 vist som prosent, lengdeklasser i mm.. Utvalget består av samtlige muslinger fra 3 kvadratmeter ruter med synlige og nedgravde muslinger. Den røde linjen viser hvor i lengdefordelingen begynner å bli markert svakere enn i 2009.

→ Dårlig rekruttering de siste 15-25 åra

- Dagens bestand av elvemusling er sannsynligvis vesentlig mindre enn tidligere tids forekomst i elva. Anslagsvis finnes hundretusener av elvemuslinger i Solnørelva, men bestanden overstiger ikke 500.000 individer i dag. Årsak til at muslingens rekruttering har sviktet i mange år er ikke klarlagt, men vann- og substratkvalitet kan vise seg å være nøkkelfaktorer for elvemuslingens langsiktige overlevelse i Solnørelva. Tilførsler av næringssalter fra dagens arealbruk langs elva og organisk materiale fra fysiske inngrep bør reduseres. Hele vassdraget bør også forvaltes naturlig; dvs. at vassdraget får utvikle seg uten inngrep. Vi tror også det vil styrke forvaltningen av vassdraget, gjennom økt bevissthet og interesse, dersom alle grunneiere går sammen om å ta vare på og bruke elvas ressurser i et langsiktig perspektiv. En vekst- og aldersanalyse av noen muslingskall kan gi ytterligere informasjon om når den negative utviklingen for muslingens rekruttering startet, og derved gi grunnlag for å forklare årsakene. En egen rekrutteringsundersøkelse på flere partier av Solnørelva bør gjennomføres for å legge grunnlag for overvåking av muslingbestandens utvikling over tid. Uten tiltak for å bedre vannkvaliteten og å øke bestanden av muslinger står muslingene i Solnørelva i fare for å dø ut over tid.

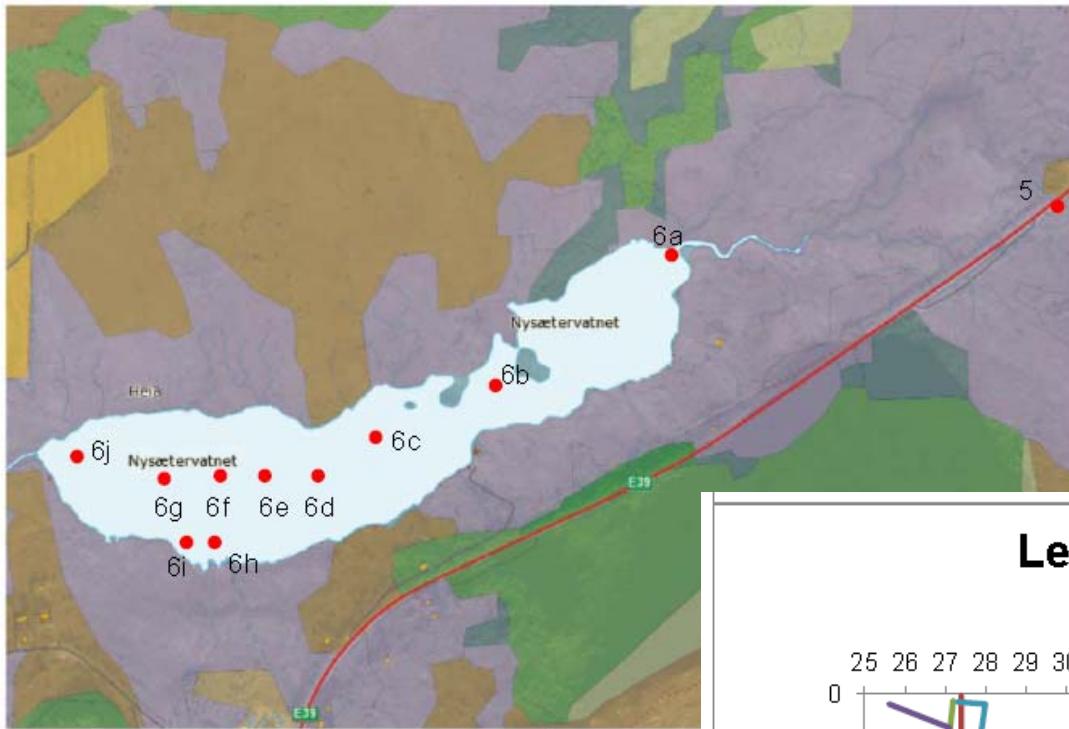
Figur 35. Kart over prøvetakingslokalteter for Nysætervatnet hvor det ble oksygeninnhold fra overflaten og til bunnen av vannet (rød markering), sa analyser (6a og 6b). Undersøkelsen ble gjennomført 27.5. Grønn farge viser myr med skog, brun farge viser snaumark og gul farge viser d

anna påverknad frå veg:
-fosforavrenning
- miljøgifter

2,1 km veg, 6 tonn salt per km

påverka av salt under 2 meter,
men avgrensa påverknad

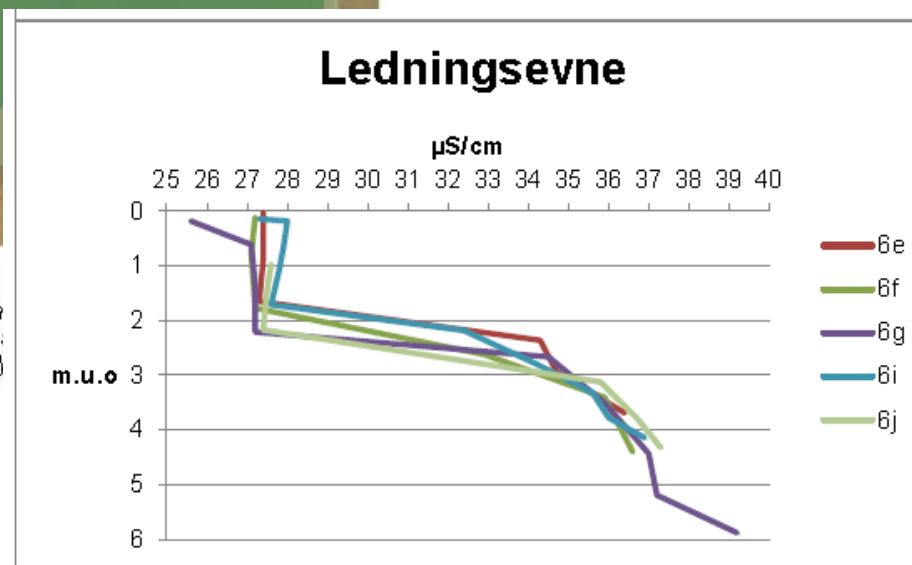
Figur 36. Ledningsevnemålinger i Nysætervatnet fra overflaten og til bunnen på forskjellige lokaliteter i vannet.
Målingene er utført fra båt.

Oppfølgjande undersøkingar
trengs..

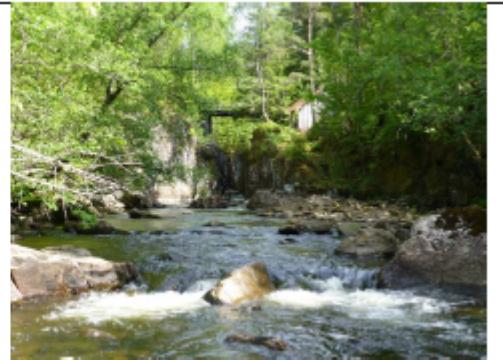
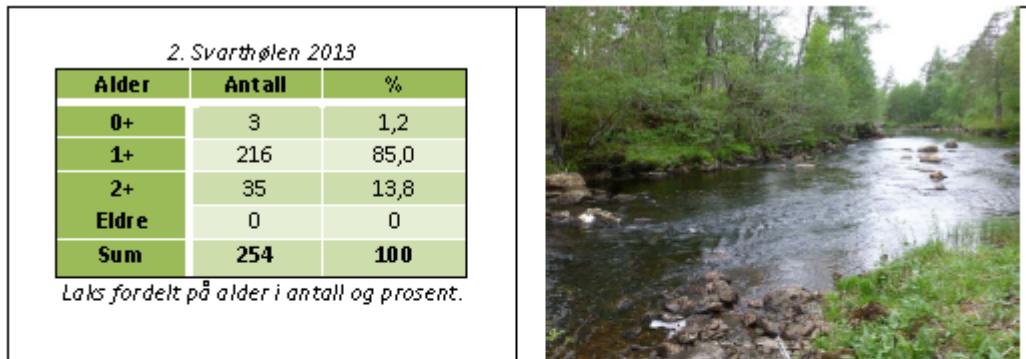
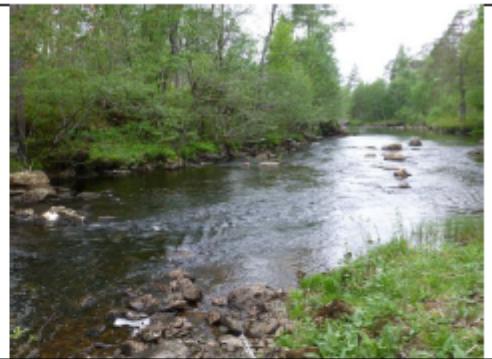
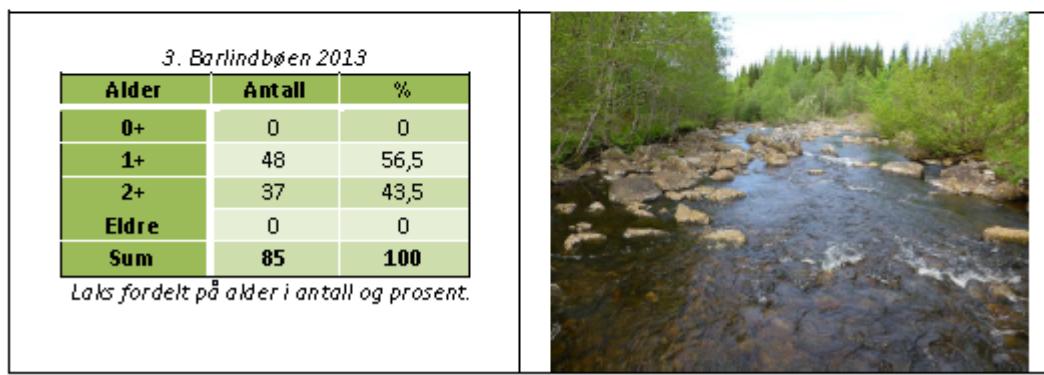
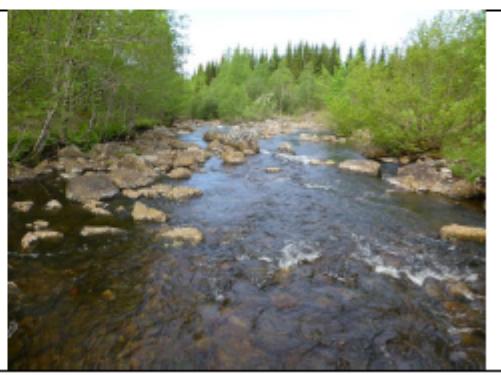
Stasjon 1, Solnør gård habitatkasse 2	64
Stasjon 2, Svarthølen habitatkasse 3	254
Stasjon 3, Barlindbøen habitatkasse 2	85

Figur 4. Resultatene fra elektrisk fiske i 2013 vist som årsklasser i prosent og antall.

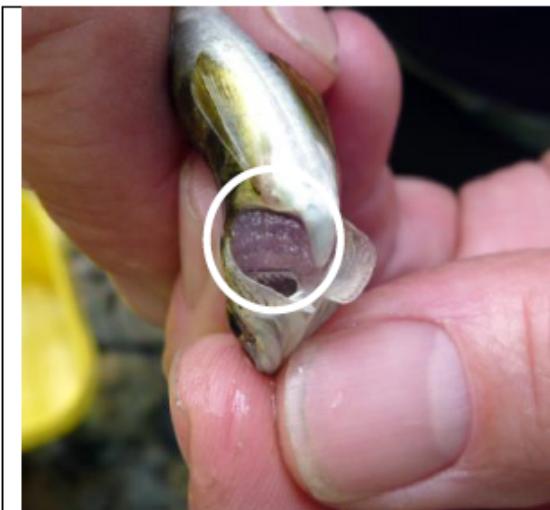
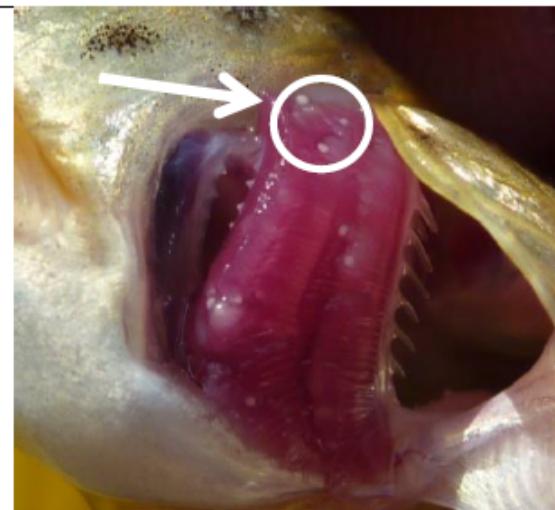
Figur 7. 68 % av ungfisken var infisert med muslinglarver på gjellene. Foto til venstre viser normaltilstanden for ungfisken på stasjon Svarthølen; gjellene helt dekket av hvite larver. Foto til høyre viser en fisk med noen få larver på gjellen.
Foto: Kjell Sandaas, 2013.
