## **Erfaringer fra drift av minirensesanlegg «Klargester Biodisc B2»**

ERFARINGER FRA DRIFT AV  
MINIRENSEANLEGG AV TYPEN  
"KLARGESTER BIODISC B2"

RAPPORT NR 1 - 1986  
STEINKJER, DESEMBER 1985

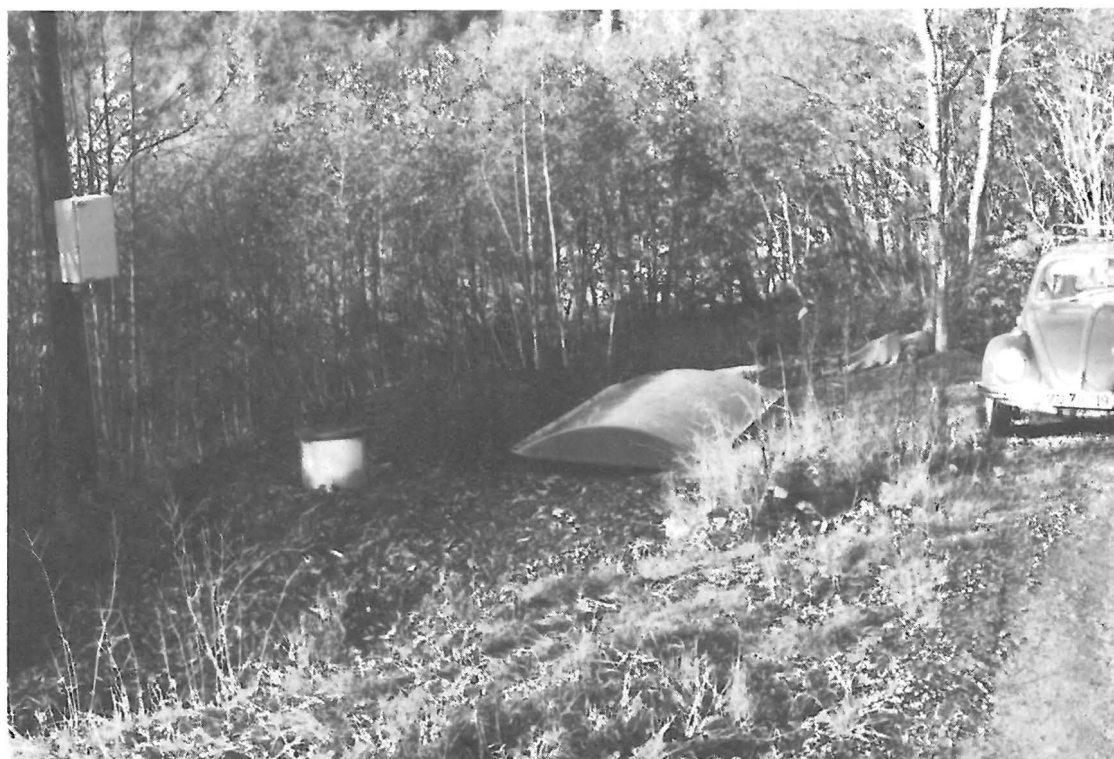
foto: Anlegget på Nyborg. B2

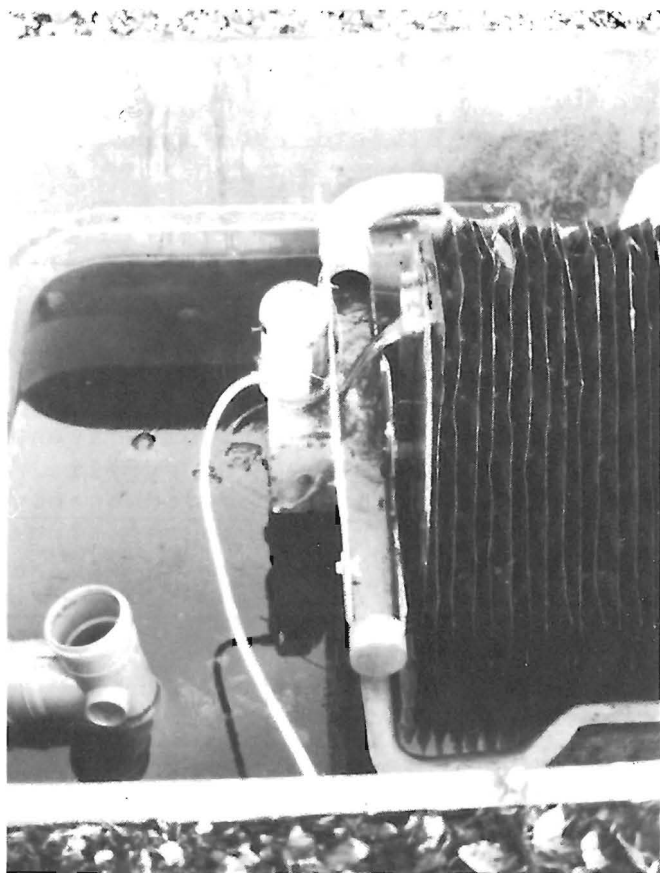
foto: Resirkulering,  
ettersedimentering og  
utløp.

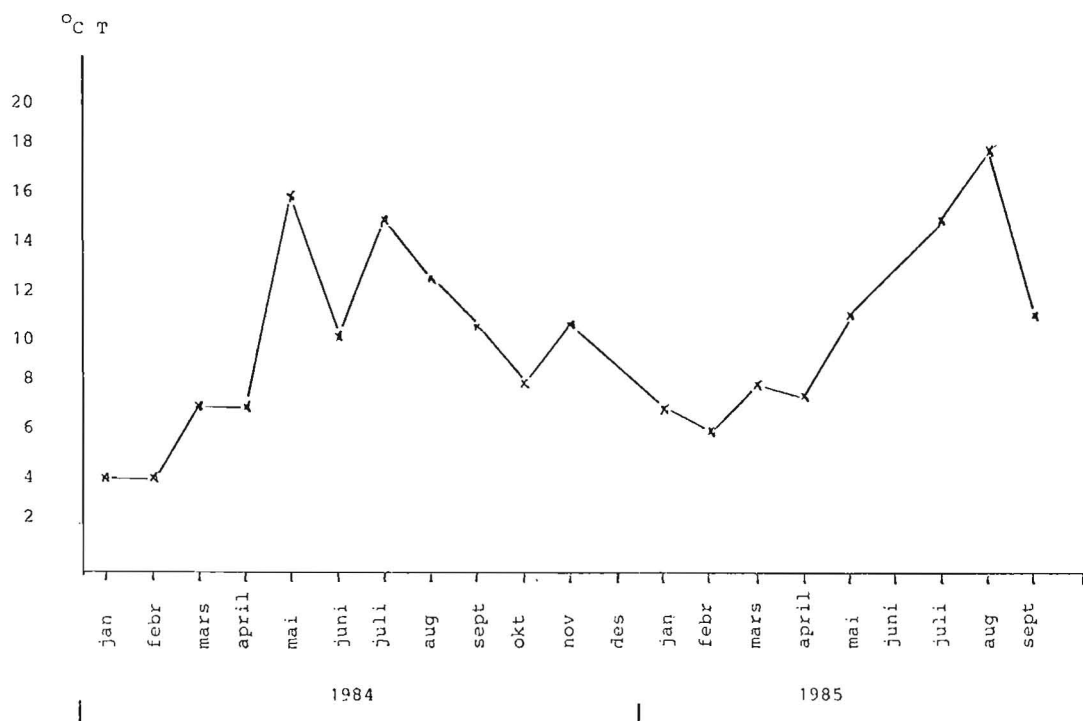
Variasjonen i vanntemperaturen inne i anlegget er vist i fig 7.1.1

fig 7.1.1: Variasjon i vanntemperatur inne i B2.

Anlegget viser som forventet tydelig temperaturavhengighet. Renseeffekten og stabiliteten i prosessen følger vanntemperaturen som svinger i takt med temperaturen i jorda etter årstiden. (frostmengde og teledyp).

Anleggets store temperaturvariasjon antas for en betydelig grad å ha sin årsak i lange tilførselsledninger. Henholdsvis ca 60 m og 100 m. Ledningene ligger videre meget grunt ca 0.5 m, og uten særskilt frostisolering. Dette skyldes to forhold. At anleggets innløpsstuss er grunn (0.5 m) og at det i grøfte-traseene var fjell.

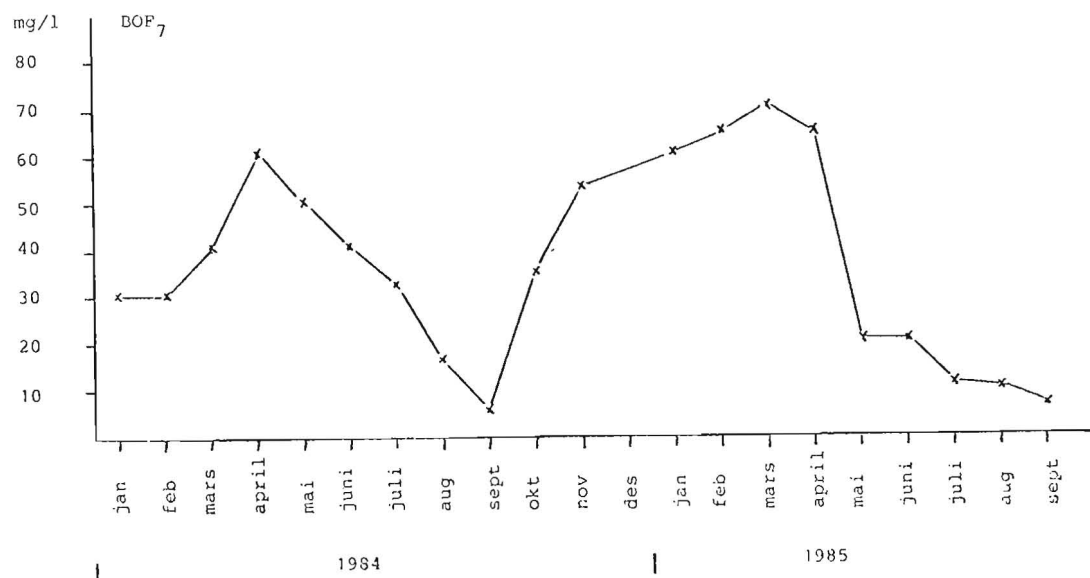
Variasjonen i utløpskonsentrasjon for  $\text{BOF}_7$  er vist i fig 7.1.2

fig 7.1.2: Variasjon i  $\text{BOF}_7$  i utløpet fra B2.

Midlere utløpskonsentrasjon av  $\text{BOF}_7$  har vært 36 mg/l  $\text{BOF}_7$  for hele prøveperioden. I perioder med vanntemperaturer under  $10^\circ\text{C}$  har utløpskonsentrasjonene vært oppe i 70mg/l  $\text{BOF}_7$ . Mens det i periodene med vanntemperatur over  $10^\circ\text{C}$  har vært utløpskonsentrasjoner ned under 10 mg/l  $\text{BOF}_7$  (jf tabell A1).
