## **Kartläggning av flodpärlmussla, *Margaritifera margaritifera* i Utvikelva, Morkvedbekken och Semselva.**

Rapport nr. 2015-4

Utvidet kartlegging av Utvikelva i forbindelse for å få bedre kunnskap om vassdraget og elvemuslingen i samband med oppdrett av elvemusling på Austevoll (UiB) og fremtidig utsetting av muslinger.

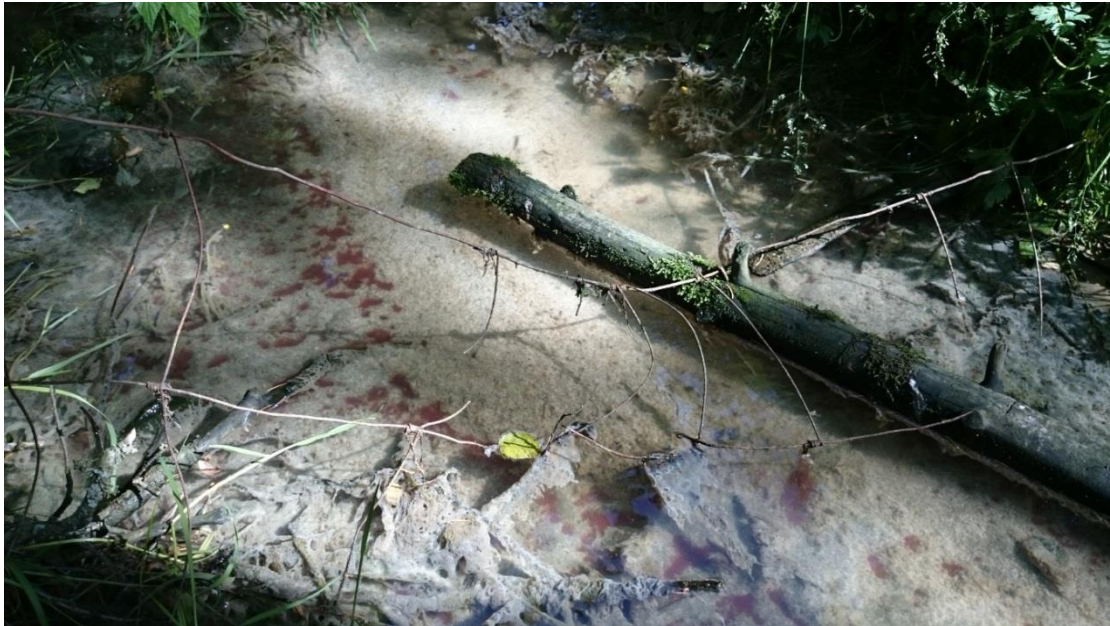
Nästan överst i Utvikelva tillkommer en liten bäck med iögonfallande förorensat vatten, som enligt fastighetsägare innehåller både dränering och avlopp. Upp till denna punkt verkar det vara låga tätheter med fisk medans så fort man passerat föroreningen finns betydligt högre tätheter.

*Figur 6: Den synligt mest förorenande källan i Utvikelva. Med kraftig bakterietillväxt.*

Trots att Utvikelva ser mycket illa ut i stora delar av bäcken så framstår det som att det i huvudsak handlar om en enskild huvudkälla till dagens förorening, den tillkommande bäck som mistänks vara förorenad med kloakslam (figur 6). Vid fältarbetet observerades endast ett fåtal fiskar, men stora mängder insekter som till exempel dagsländelarver, nedströms denna föroreningskälla. Direkt uppströms föroreningen så finns det fiskyngel i stort antal och i olika åldersgrupper. Antalet fiskyngel uppströms föroreningen var så stort att det misstänktes vara elritsa, *phoxinus phoxinus*. Det utfördes därför en stickkontroll med elfiskeapparat för artsbestämning, det visade sig dock att det endast var öring i mycket stort antal. Vid stickprov nedströms föroreningen med elfiske så fångades något fåtal fiskar medan direkt uppströms föroreningen så var det så tätt med fisk att man inte hann fånga alla som bedövades med håven innan de drev bort med strömmen. Denna stickkontroll med elfiskeapparat ser ut att bekräfta att tätheten av fisk är betydligt högre direkt uppströms föroreningskällan. Så det verkar som att just denna förorening förstör förutsättningarna eller skapar en bariär i bäcken för fisken. Det togs ett vattenprov i bäcken med förorenat vatten som sändes för analys, svar på analysen väntas. I väntan på analys svaren så bedöms denna förorening ha en kritiskt negativ inverkan på bäckens ekologi. Utöver den förorening som tillkommer i Utvikelvas övre del så ser det ut som att jordbruket generellt är det största problemet, i synnerhet nedtrampning av betesdjur (figur 16).

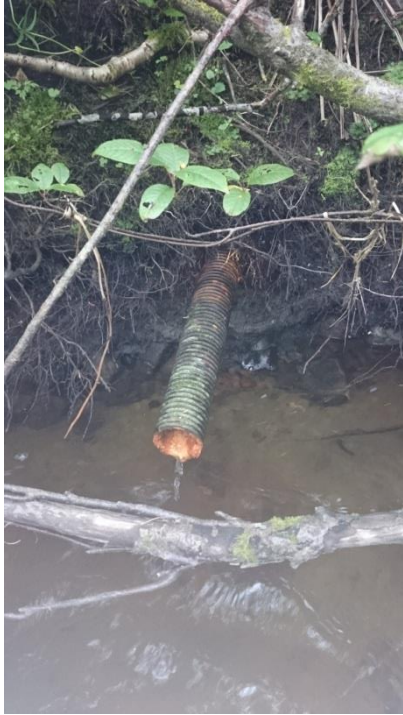
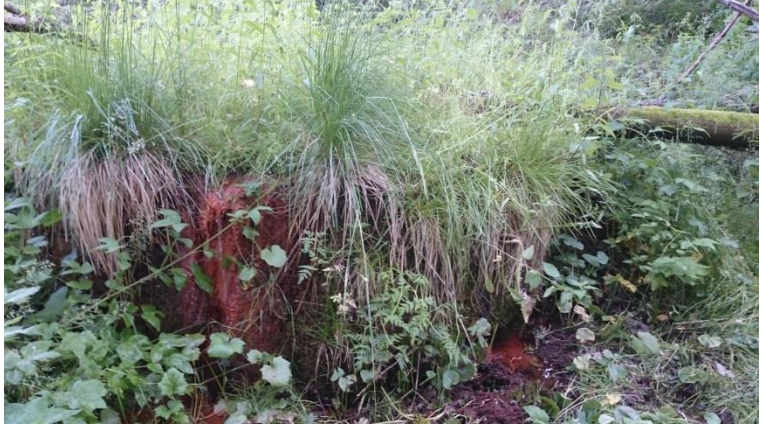
Samtliga tillkommande vatten från rör eller bäck visar har högre konduktivitet än huvudbäcken, vattnet var under arbetet klart men ofta med tydlig bakterietillväxt. Den högsta konduktivitetsmätningen kommer från en stor betongring som enligt fastighetsägaren var en gammal vattenbrun för dricksvatten.

*Figur 9 & 10: Ankomande dräneringsrör och betongbrunn från gammal dricksvattenbrun med rinnande vatten och vad som antas vara järnuflällning.*

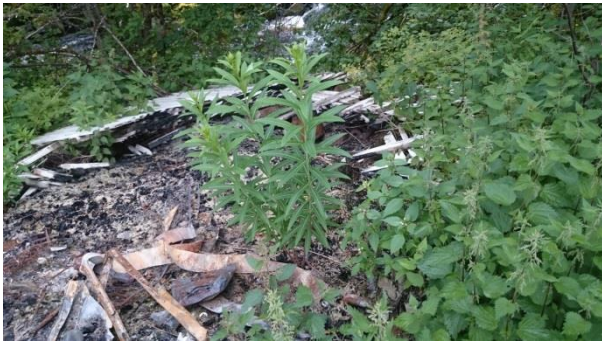
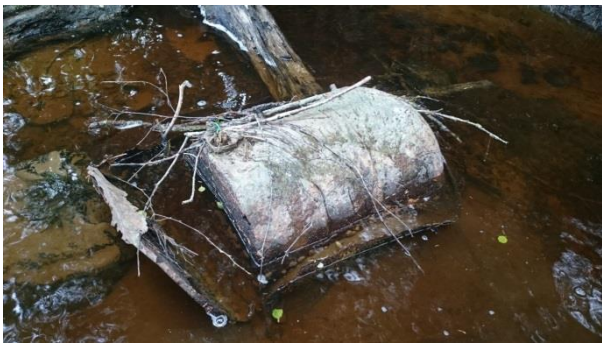
Utvikelva och Morkvedbekken är lokalt kraftig nedskräpad och på några platser finns det eldplatser för skräp helt intill bäcken. Plast, metallskrot och diverse bygg-/rivningsavfall finns i och intill bäcken (figur 11-13).

*Figur 11 & 12: Eldplats intill Utvikelvas nedre del och gammal elektrisk utrustning*

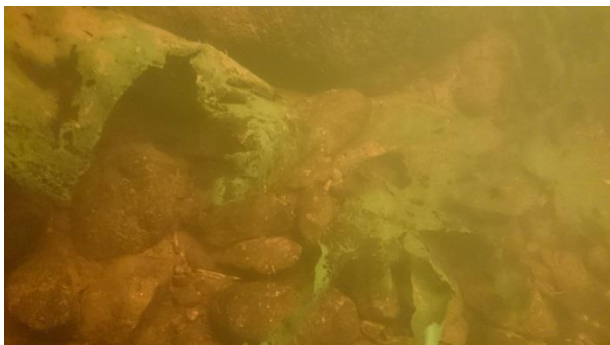
*Figur 13: Plast i bottenstratet i Utvikelva.*

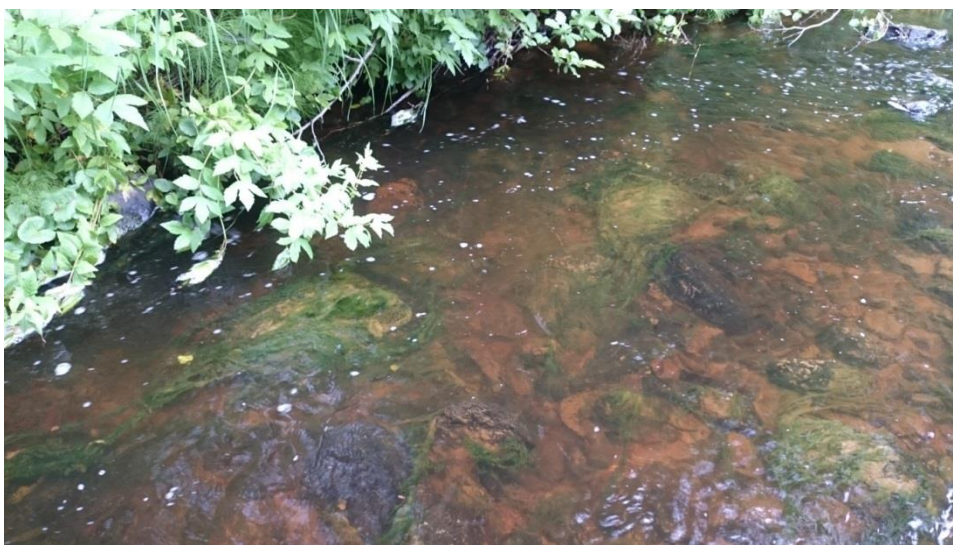
Det syns tydliga tecken på eutrofiering med lokalt stor alg tillväxt, framförallt i Morkvedbekken (figur 14-15). Området runt större delen av både Utvikelva och Morkvedbekken är i tillägg betesmark och djuren har sitt dricksvatten i bäcken. Som följd är bäcken på många platser utsatt för kraftigt ökad partikeltransport när djuren trampar i och intill bäcken (figur 17).

*Figur 14: Algtillväxt i Utvikelva*

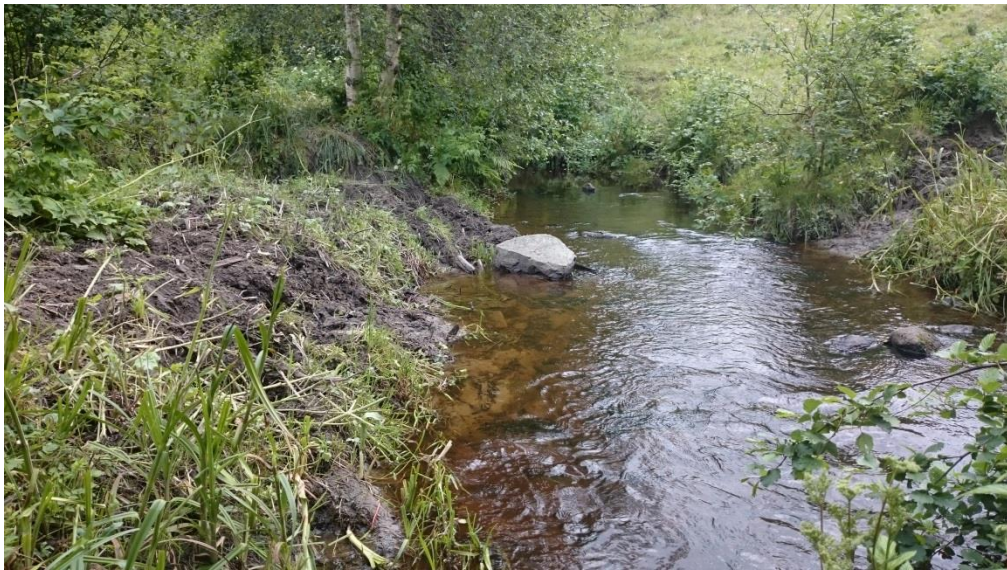
*Figur 16: Trampskador av bäckkant som föjd av betesdjur intill bäcken.*

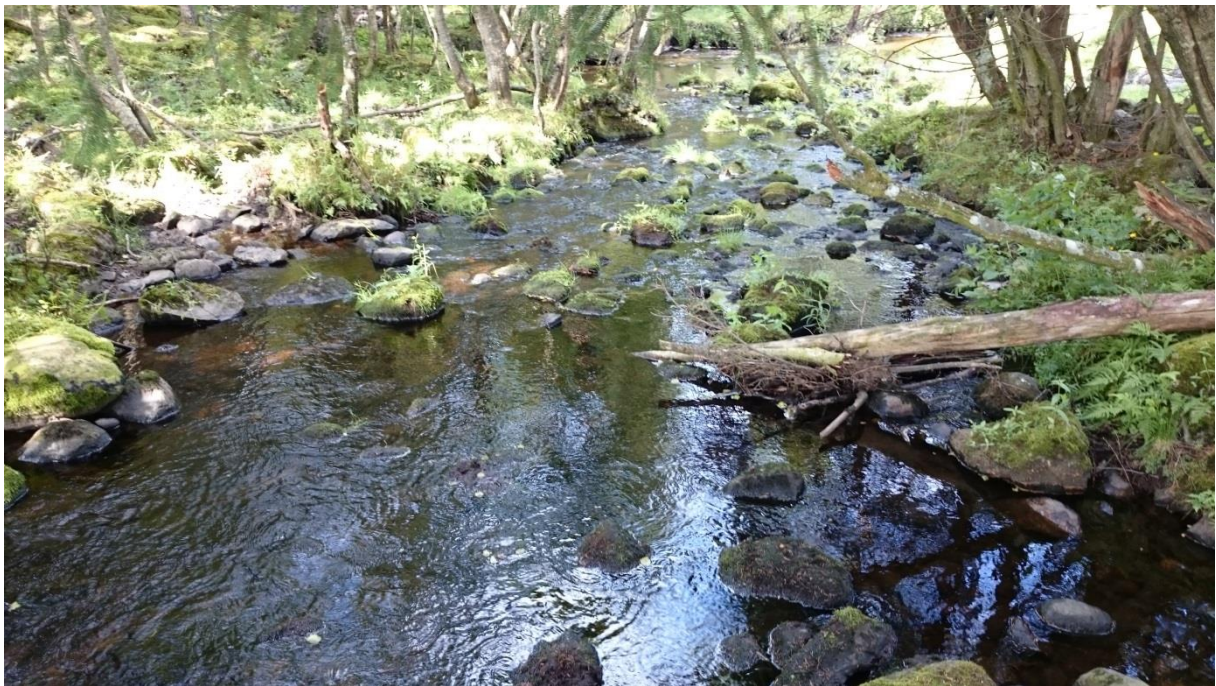
*Figur 17: Bäckens övre del ser betydligt friskare ut än nedströms utsläppet från figur 7*
