Notat

Fra: Torbjørn Forseth, Seniorforsker og leder av STOPP-gruppa

Emne: Vandringshindre i Steinkjervassdraget

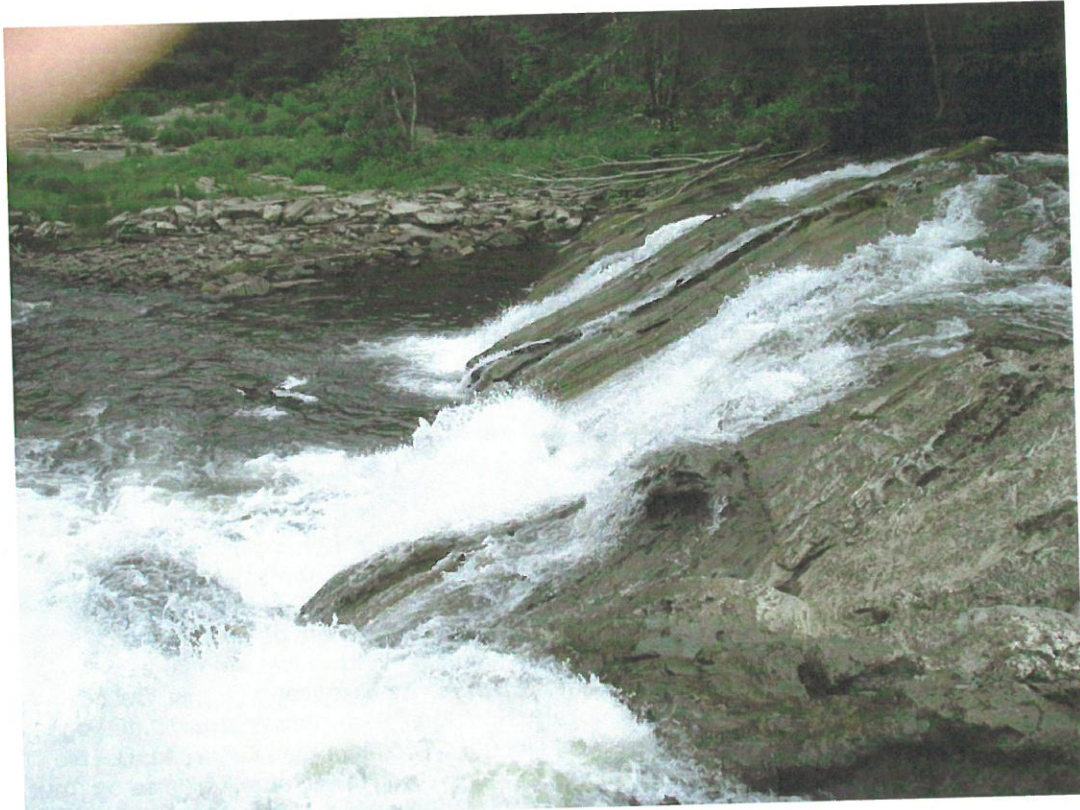
Bakgrunn: Støafossen (**Bilde 1**) var øvre vandringshinder for anadrom laksefisk i Ogna fram til fisketrapp ble bygd på 1970-tallet. Trappa ble stengt midlertidig i 1986 fram til permanent stenging i 1988. 1. februar 2006 ødela en stor flom deler av trappa med ledemur. Vannet flommet over hele fosseløpet og trappetraseen var neddykket. Ledemuren (som hindrer at vann kommer inn i trappa) ble reparert samme høst. Det ble ikke funnet laksunger ved elfiske i Ogna og i to sidevassdrag ovenfor Støafossen sommeren 2006 (FM Nord-Trøndelag, Rapport 7-2006).

Bilde 1. Nedre del av Støafossen.

- Sannsynligheten for at laksefisk har passert under flommen er svært lav. Vanntemperaturen var lav, vannhastighetene høye og det er lite sannsynlig at det var vandringsvillig voksen laks eller ørret under fossen midt på vinteren. Fiskeunger vil ikke ha stor nok svømmekapasitet til å ha kunnet passere fossen.
- Det var ingen sannsynlige alternative vandringsveier inn i den ødelagte trappa, og selv om den kan ha hatt vann i perioden etter flommen er det svært lite sannsynlig at fisk kan ha passert.
- Det er således svært lite sannsynlig at *G. salaris* er ført med oppvandrende fisk (fiskeunger eller voksen fisk) til området oppstrøms Støafossen.

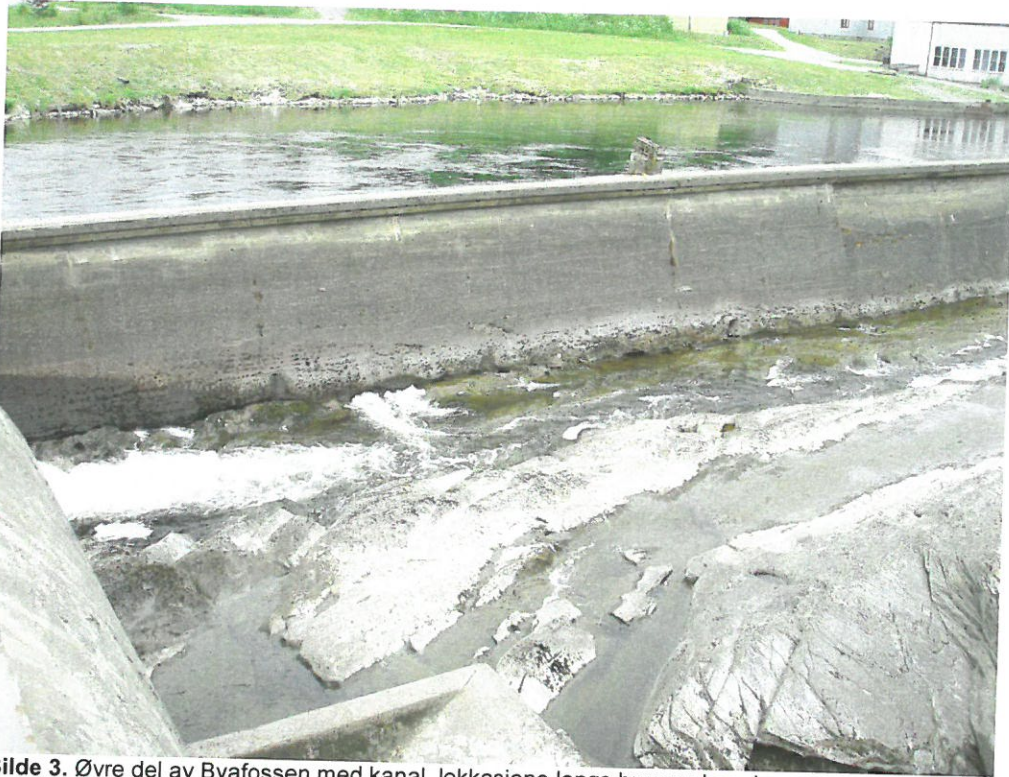
Bakgrunn: Fossen er regulert for kraftproduksjon. Turbinene har en slukekapasitet på 45 m³/s. Vanninntaket til kraftverket ligger i enden av en oppmurt kanal som går parallelt med fossen (**Bilde 3**). Kanalen er ca 4 m dyp. Kanalen lekker og vannet kommer inn i fossløpet gjennom to større hull helt nederst i kanalveggen og midtveis oppe i fallet (**Bilde 4**), og gjennom noen mindre hull. Vannmengden ble oppgitt anslått til 0,5 m³/s. Det er ved inspeksjon ifm. med nedtapping av kanalen ikke funnet noe hull på innsiden.

Bilde 3. Øvre del av Byafossen med kanal, lekkasjene langs bunnen kanalmuren og renna der voksen fisk kan bli stående om de kommer opp dit på høyere vannføring. Bildet er tatt fra dammen.

- Det er svært lav sannsynlighet for at ungfisk av laks og aure kan passere Byafossen fordi de ikke kommer opp til utløpet av hullene.
- Det er ikke usannsynlig at voksen fisk kan komme opp, og fisk innstengt (etter at vannføringen er redusert) i renna langs muren vil ha sterk motivasjon for å finne veier videre. Uten at man kjenner forholdene inne i hullene gjennom muren kan man derfor ikke utelukke at fisk kan passere.

- Det anbefales at hullene i muren inspiseres ved hjelp av staking eller egnet videoutstyr. Dersom lekkasjen på innsida er diffus (f. eks langs overgangen mellom muren og berget) kan dette fysisk hindre passasje av fisk.

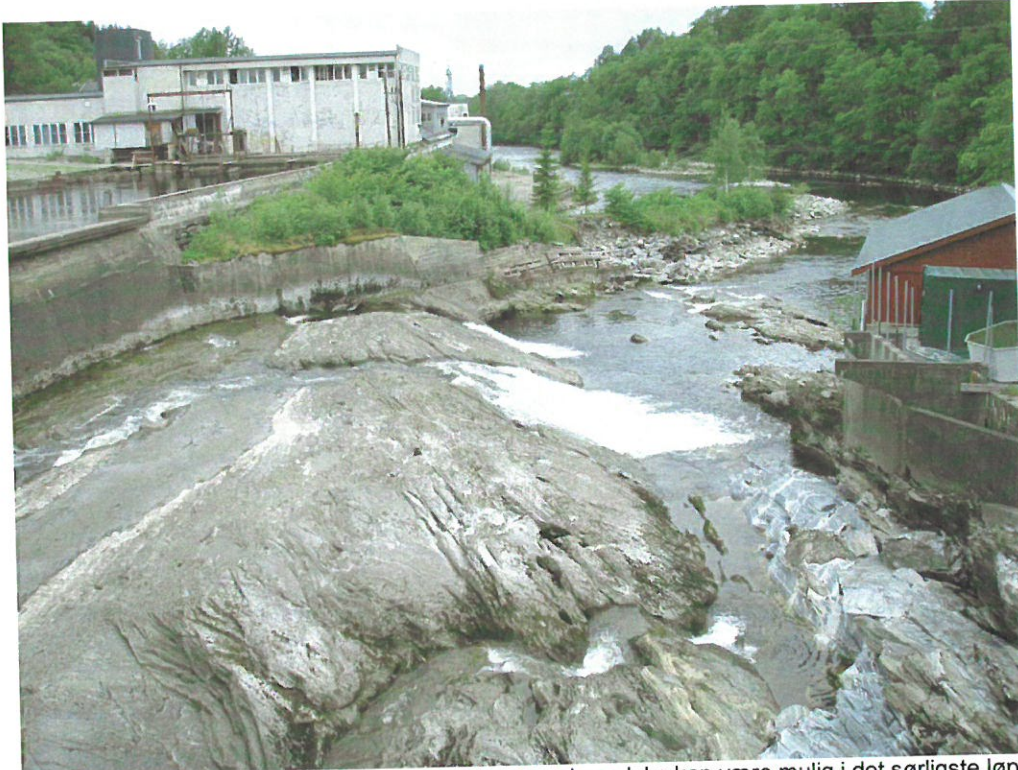
Fossen og lekkasjen ble først inspisert med lukene stengt (bare lekkasjevannføring gjennom lukene), og deretter etter at en av lukene ble åpnet. Det vurderes som sannsynlig at voksen laks og aure kan komme opp til utløpet av hullene ved flere vannføringer (høyere enn ved stengte luker). Det første fallet (på sørsida) er ikke spesielt høyt (**Bilde 5, 6 & 7**), og det er ei kløft/hylle hvor fisken trolig kan ta en pause og ny fart (om den ikke kommer rett opp). Det er ikke funnet laks eller aureunger ved el-fiske ovenfor dette første fallet, og det er svært usannsynlig at fiskeunger kan komme opp dit. Dersom en voksen laks kommer opp i renna der hullene er ved høy vannføring og blir stående igjen der ved lav vannføring vil den trolig ha en sterk motivasjon for å komme seg vekk, og kan gå inn i vannstrømmen fra hullene i muren. Det ble ikke funnet laksunger i to bekker som drenerer til Fossemvatnet og Reinsvatnet oppstrøms Byafossen sommeren 2006 (FM Nord-Trøndelag, Rapport 7-2006).

Bilde 5. Nedre del av Byafossen. Oppvandring av voksen laks kan være mulig i det sørligste løpet nærmest kraftstasjonen (helt bak i bildet).

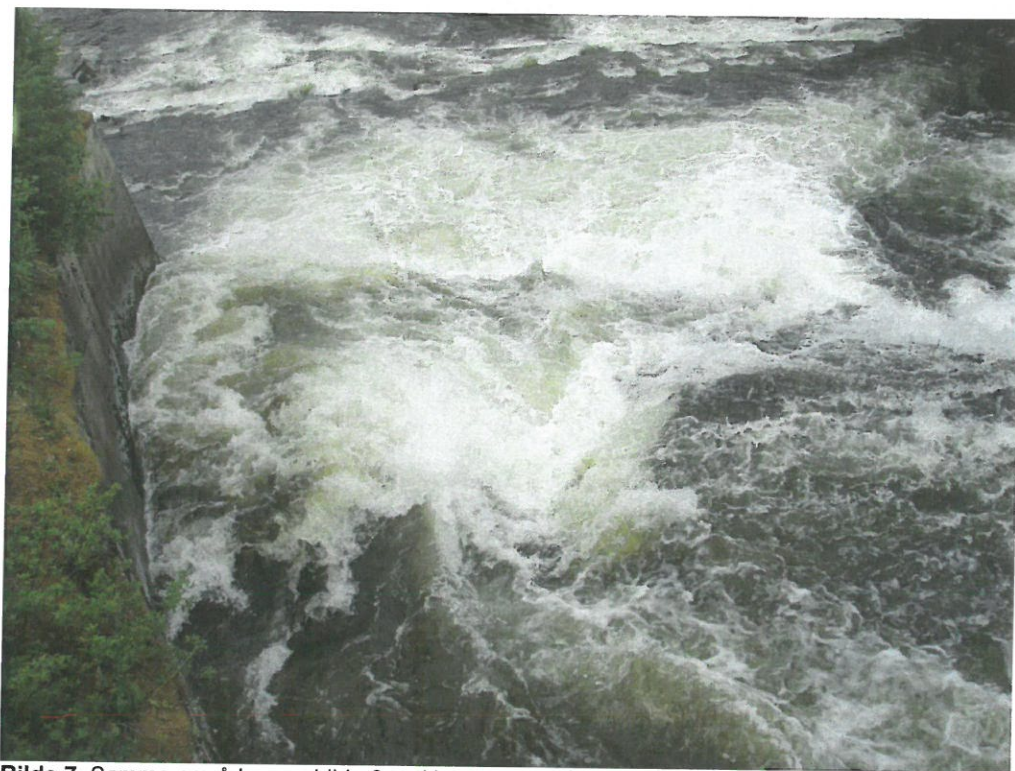
Bilde 7. Samme område som bilde 6 ved høyere vannføring.

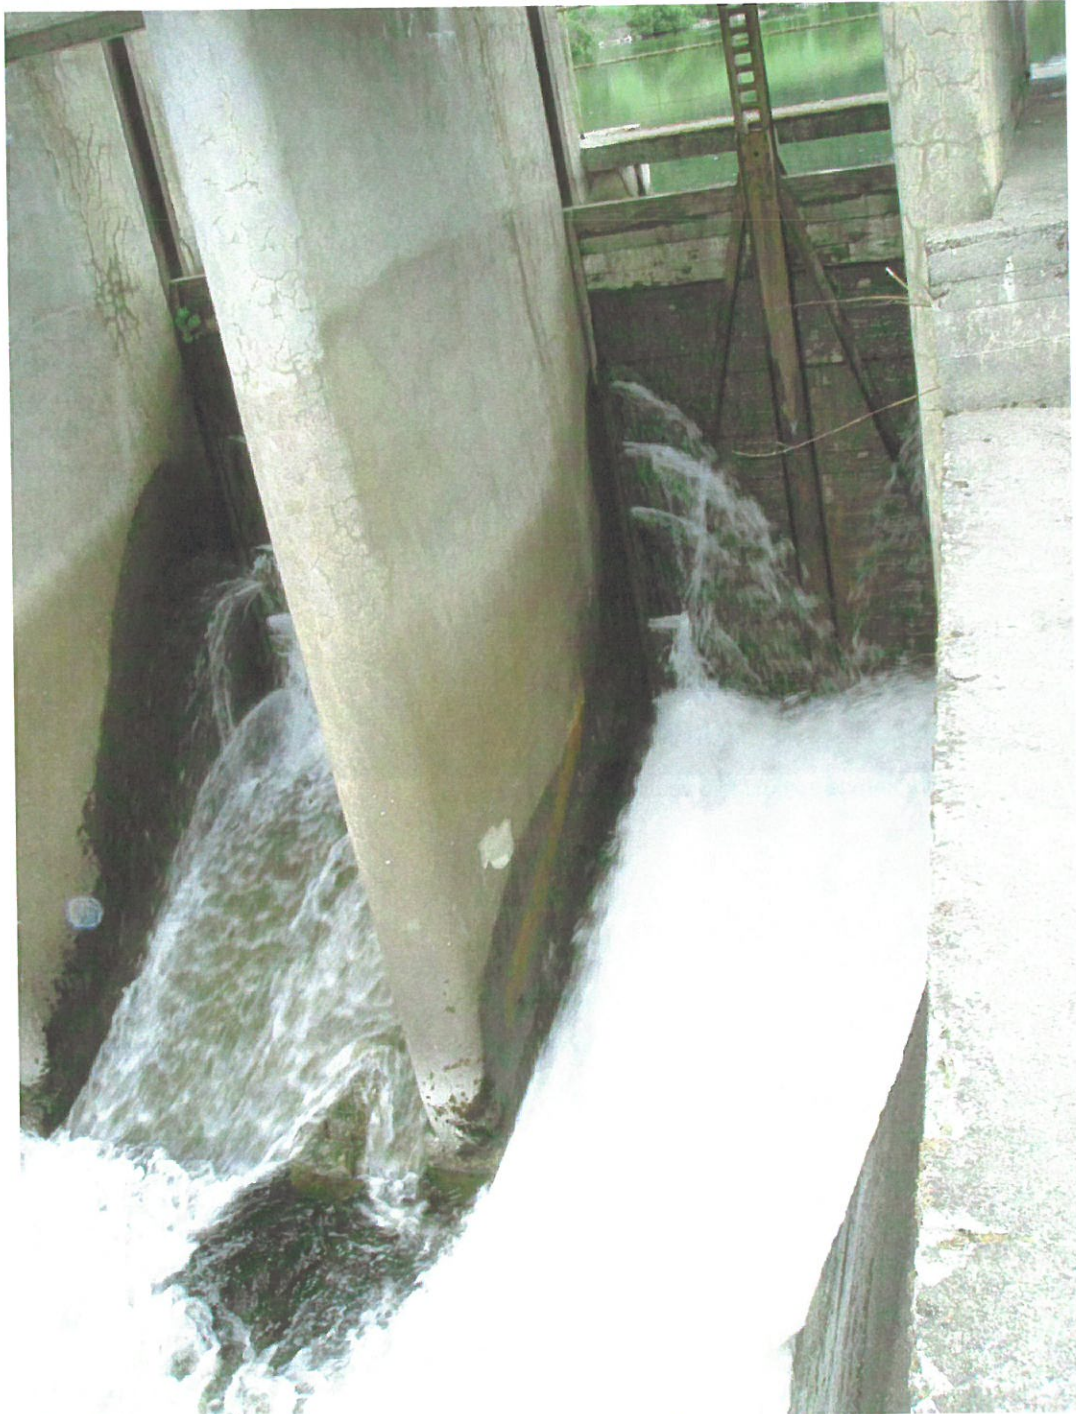
- Sannsynligheten for at fisk kan passere gjennom bunnluker i dammen vurderes som svært lav (**Bilde 8**). Vannhastighetene er høye (over 8 m/s) og det er lite sannsynlig at selv stor laks kan holde så høye spurthastigheter over tilstrekkelig lang tid til å komme gjennom lukene.

Bilde 8. To av lukene i dammen i Byafoss med åpning i en av dem.

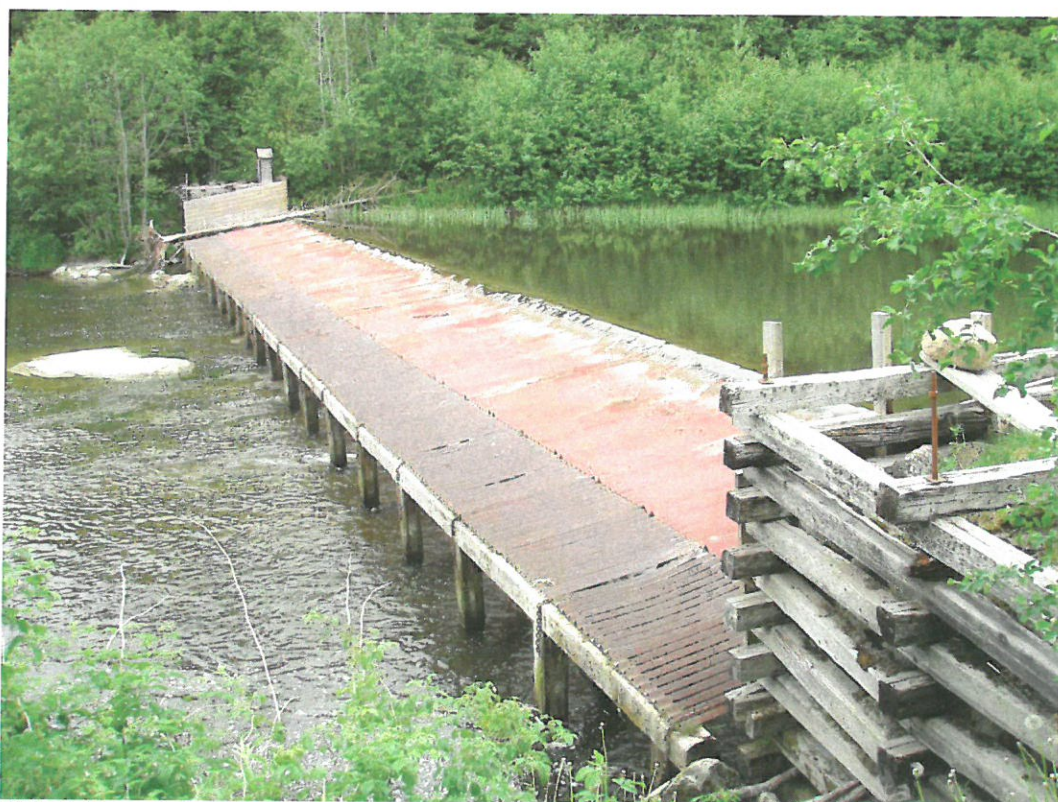
Bilde 9. Figgasperra

Bakgrunn: Figgasperra har stått siden 1988 (**Bilde 9**). Det oppsto skader på forhuden (skråstilt plankevegg på oversida) vinteren/våren 1999 og hele forhuden ble skiftet samme sommer. Det oppsto imidlertid nye skader under storflommen i januar 2006, og det ble ved dykking i april samme år observert et relativt stort hull under forhuden midt i sperra. Dette ble tettet midlertidig under samme dykkeroperasjon, og sikret helt kort tid etter.

Vurderinger: Dersom vi antar at vanddypet der hullet oppsto var på 1,5 til 2 m kan det ha gått en vannstrøm under sperra med hastigheter på i størrelsesorden 5,4 til 6,2 m/s. Selv med et vanddyp på 1 m vil vannhastighetene teoretisk være så høy som 4,4 m/s. Alle disse vannhastighetene er for høye til at ungfisk av laks og aure kan passere. Relativt stor voksenfisk kan imidlertid ha passert både i 1999 (når det ikke kan utelukkes at kan ha vært skader og hull i forhuden) og 2006. Avkom av eventuell laksegyting høsten 1999 vil imidlertid være ute av elva, og vellykket rotenobehandling av Figga i 2002 tyder ikke på at det har vært *G. salaris* oppstrøms sperra og behandlingsområdet. Eventuell gyting høsten 2006 vil gi årsyngel av laks i år som det bør være mulig å finne. Sannsynligheten for at disse har *G. salaris* er lav, men smitte fra utgytt fisk til avkom kan ikke utelukkes.

- Sannsynligheten for at ungfisk av laks og aure har passert Figgasperra er svært liten.
- Det kan ikke utelukkes at voksen laks har passert sperra.
- Det anbefales at elvestrekningene oppstrøms sperra gâes grundig over med el-fiske.
