# Fisketrappene i Sanddølavassdraget

Namsenvassdraget Elveierlag

Notat nr. 1 - 2016

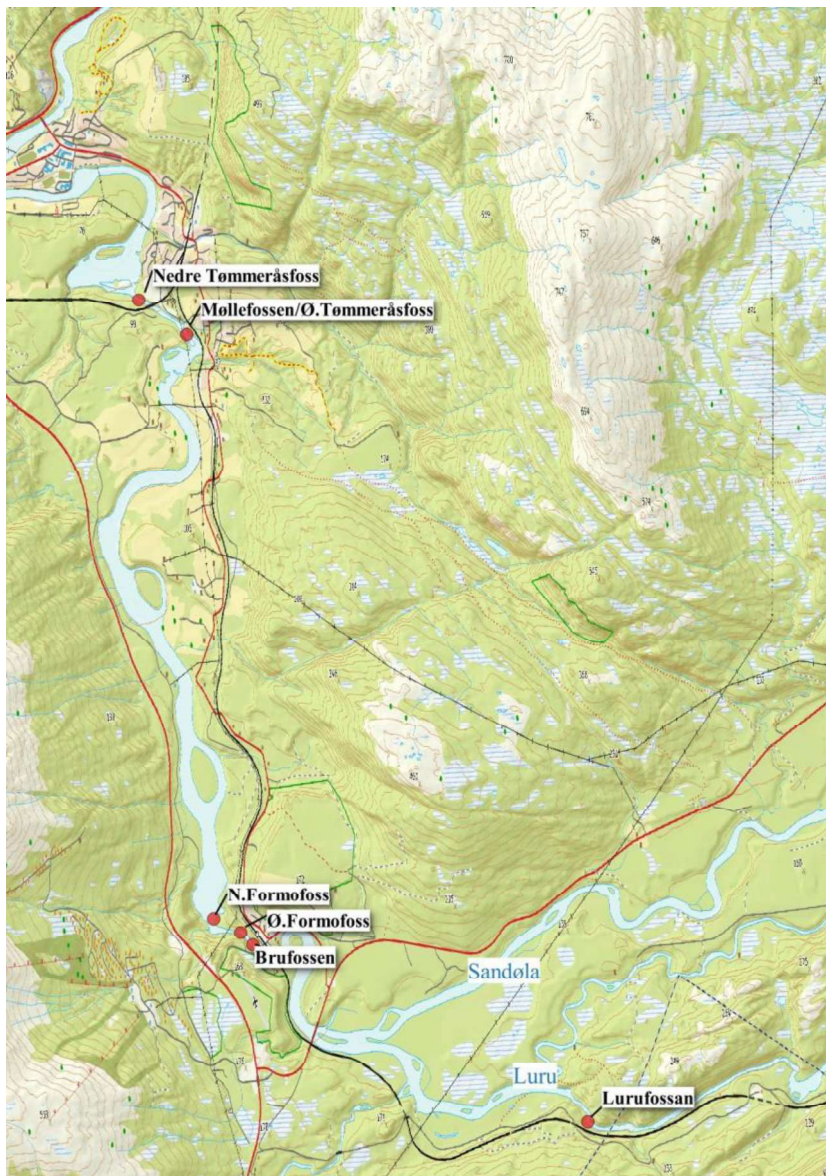
Figur 1: Fisketrappene i Sanddøla og Luru er merket med røde prikker.

Sanddølavassdraget er det lengste sidevassdraget til Namsenvassdraget. Her er det totalt åtte fisketrappene, hvorav seks er i Sanddøla, og to er i Luru (Figur 1). Den naturlige lakseførende strekningen i Sanddøla er fra samløp Namsen og opp til Tømmeråsfossen, en strekning på cirka 3,5 kilometer. Etter bygging av fisketrappene i Tømmeråsfossen og Formofossen, er den lakseførende strekningen i vassdraget opp til Bergfossen i Sanddøla, Lurufossen i Luru, og Bjørfossen i Medalåa. Dette utgjør en teoretisk lakseførende strekning på 45 kilometer (Thorstad m.fl. 2006). Sanddølavassdraget er varig vernet mot kraftutbygging.

Hovedelva Sanddøla er 63 km lang, og renner fra Sandsjøen og Laksjøen som er innsjøer i Lierne kommune (Thorstad m.fl. 2006). Videre renner den gjennom Sanddøladalen og munner ut i Namsen rett nedenfor Grong sentrum (Figur 1).

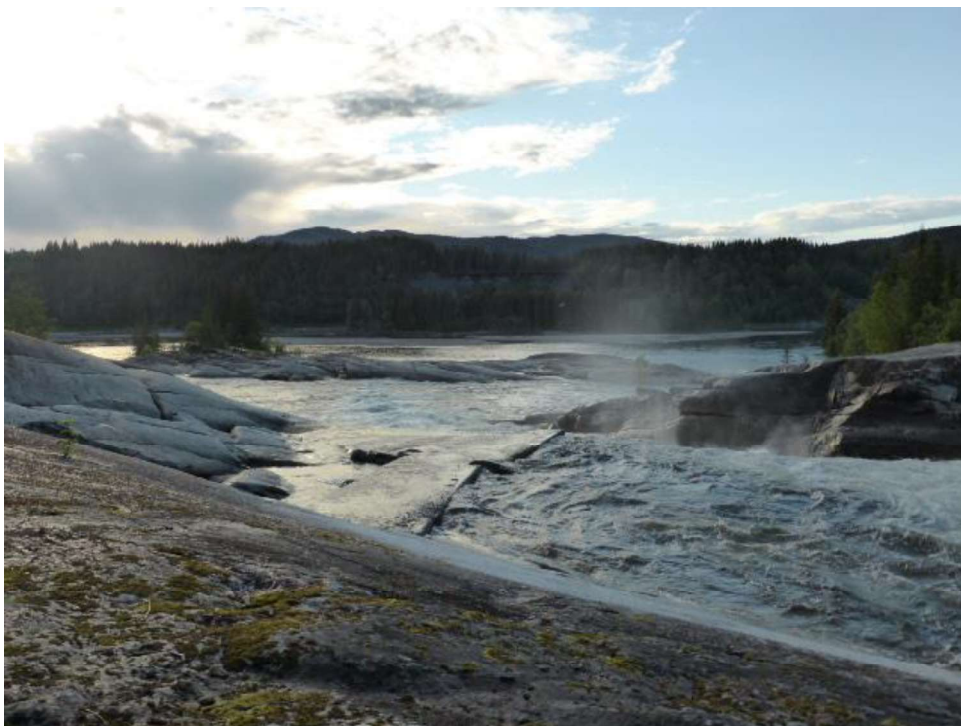
Hele trappa i Nedre Tømmeråsfoss, bortsett fra de to øverste kulpene, ligger i tunnel gjennom fjell, jernrør og betong. Den er i utgangspunktet i bra teknisk stand, men det kreves noe vedlikeholdsarbeid hvert år grunnet slitasje. Ved høy vannføring og flom samles store mengder grus utenfor innløpet (øverst) av trappa. Dette må fjernes av gravemaskin før åpningen av trappa hver sesong, og ved behov gjennom sesongen.

Fisketrappa i Nedre Tømmeråsfoss (Figur 3) fungerer best på middels vannstand. Ved lav vannstand er det vanskelig for fisk å komme inn i trappa da det renner lite vann over den første terskelen ved inngangen, samt at det blir vanskelig for fisk å finne ledestrømmen fra trappa. Den nederste terskelen er planlagt å senkes i løpet av høsten 2015 for å lette oppvandring på lav vannstand. Ved høy vannføring i hovedfossen, synes ikke fisken å finne trappeinngangen. Vannføringen i trappa kan justeres i noen grad øverst i trappa.

*Figur 3: Nedre Tømmeråsfoss med Øverhøla midt i bildet. Man kan se noe av tunneltaket med fisketrappa midt i bildet. Foto: Karina Moe*

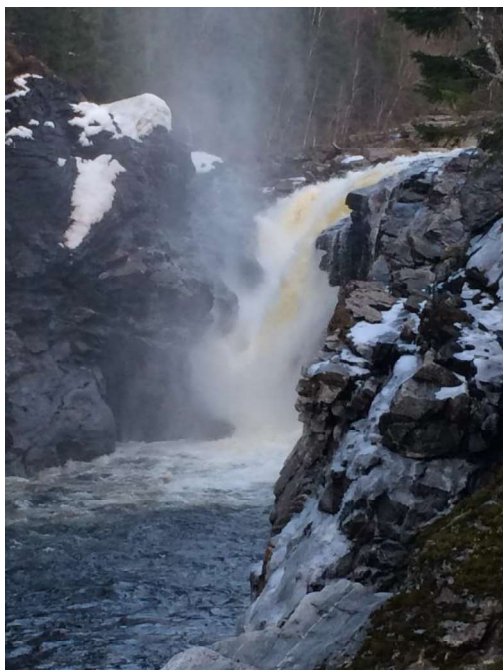
Fisketrappa i øvre Formofoss (Figur 6) regnes for å være bra teknisk stand. Det har vært lite behov for vedlikehold av denne trappa de siste årene.

*Figur 6: Til venstre: Øvre Formofoss. Til høyre: Utgangen av trappa i Øvre Formofoss. Begge foto: Alfred Skogmo.*
