## NOTAT

| KUNDE / PROSJEKT<br>NTE Energi AS<br>NTE - Namsvassdammen, kartlegging<br>sedimentasjon og bunndyr | PROSJEKTLEDER<br>Ole Kristian Haug Bjølstad | DATO<br>06.08.2018 |

### Økologisk tilstand - strekningen fra Namsvassdammen til Storflya

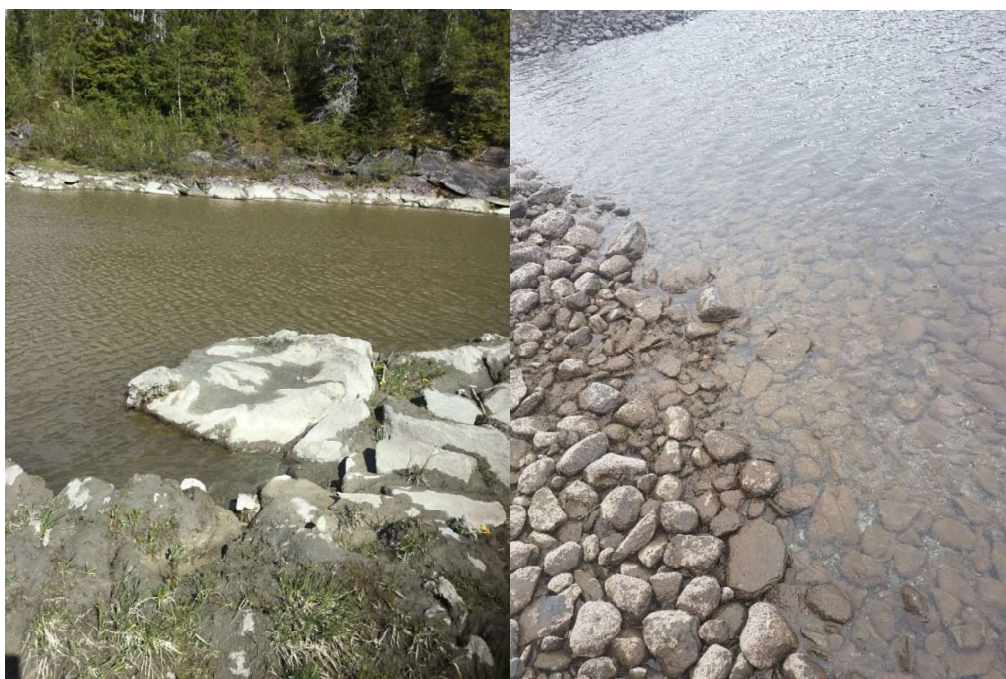
I de bassengene som ligger nærmest Namsvassdammen har det skjedd en del sedimentasjon av finkornede partikler (figur 2). Vannføringen rett nedstrøms Namsvassdammen er i perioder svært lav, da det ikke er slipp av minstevannføring fra dammen deler av året. Det antas at den observerte sedimentasjonen er av midlertidig karakter, og at dette blir skylt bort når det blir perioder med mer vann på strekningen. Det ligger også noe finkornete partikler i strandsonen i flyene nedstrøms, men av betydelig mindre omfang enn rett nedstrøms dammen. Figur 2 viser strandsonen i Storflya.

*Figur 2 Betydelig sedimentasjon og blakket vann rett nedstrøms dammen (til venstre), og noe finkornet materiale i strandsonen i Storflya (til høyre).*

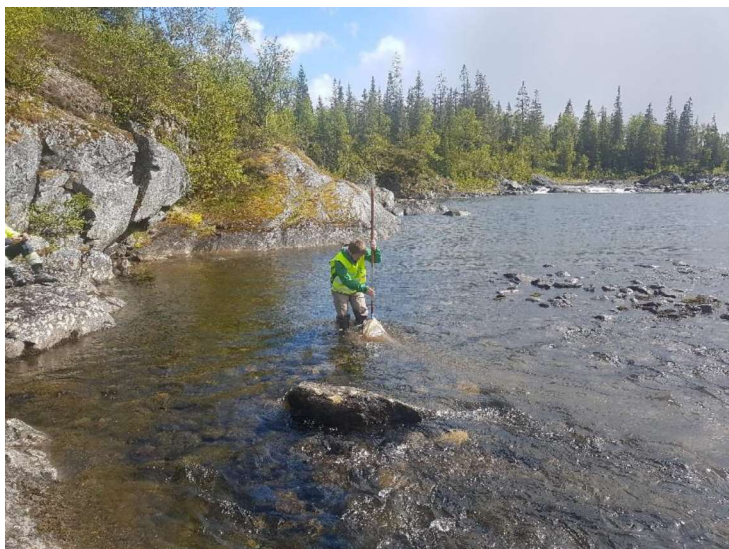
*Figur 4 Innsamling av bunndyr ved sparkeprøve, stasjon 1.*

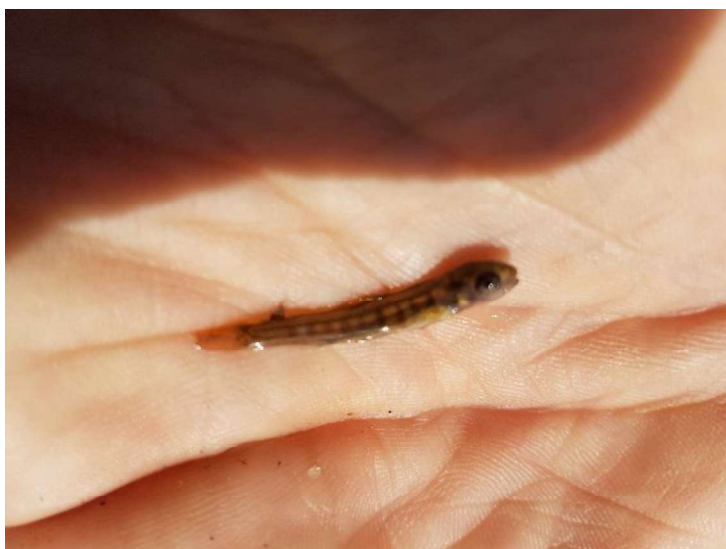
Det ble også funnet en gytegrøp fra ørret ved bunndyrstasjon 4 hvor det ble fanget flere årsyngel. Årsyngelen, som nå var under klekking, var levende og så ut til å være upåvirket av avrenningen fra anleggsarbeidene (figur 5). Ved innsamling av bunndyr ble det ved en tilfeldighet også fanget en ett år gammel ørret.

*Figur 5 En av flere årsyngel av ørret som ble fanget i bunndyrprøven.*
