Elveoslandskap i Sør-Trøndelag fylke

En statusrapport

Rapport

Nr. 3 - 1995

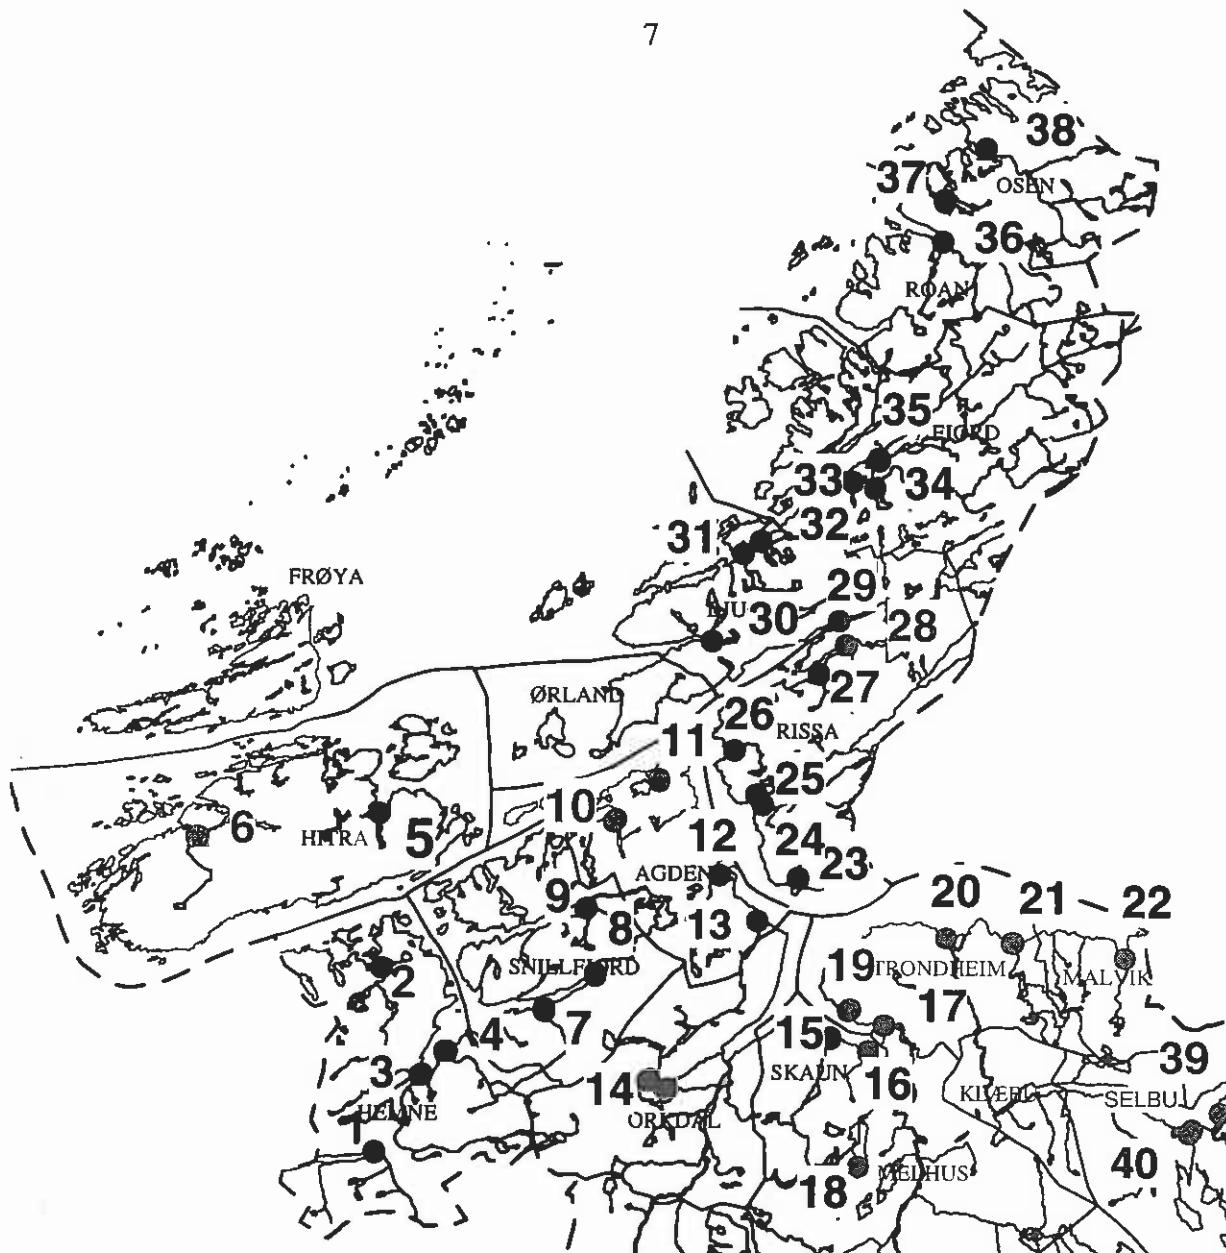
HEMNE	11 - Fremstadelva	21 - Vikelva	32 - Oldelva
1 - Fjelna	12 - Lena	MALVIK	ÅFJORD
2 - Røsta og Svana	13 - Ingdalselva	22 - Homla	33 - Krokelva
3 - Søa	ORKDAL	RISSA	34 - Sørdalselva
4 - Hollaelva	14 - Skjenaldelva og Orkla	23 - Prestelva	35 - Stor- og Nordalselva
HITRA	SKAUN	24 - Rissastrømmen	36 - Hofstadelva
5 - Lakselva	15 - Børselva	25 - Skauga	37 - Vikselva
6 - Grytelva	16 - Vigda	26 - Hasselelva	OSEN
SNILLFJORD	MELHUS	27 - Fessdalselva	38 - Steinsdalselva
7 - Vutudalselva	17 - Gaula	28 - Oselva	SELBU
8 - Bergselva	18 - Eidåa	29 - Nordelva	39 - Garbergelva
9 - Åstelva	TRONDHEIM	BJUGN	40 - Nea
AGDENES	19 - Ristbekken	30 - Brekkelva	
10 - Terningselva	20 - Nidelva	31 - Teksdaselva

Av de elvene som er tatt med i undersøkelsen har 40 utløp i havet og 3 i ferskvann (figur 1). Deltaer i sjø er mer utstrakt sammenlignet med de vi finner i ferskvann. Denne forskjellen har sammenheng med at det er tetthetsforskjeller mellom ferskvann (tetthet 1 gram/cm³) og saltvann (tetthet 1,02 gram/cm³) (Press & Siever 1985). Det lette ferskvannet flyter på sjøvannet og elvas materiale transportereres lengre utover i sjøen. Hellningsgraden på et saltvannsdelta vil derfor være mindre sammenlignet med hellningsgraden på et ferskvannsdelta. Det letteste materiale elva transporterer med seg blir ført lengst ut og avsatt i skrålag utenfor deltakanten, mens det groveste materiale blir avsatt nærmere elvemunningen. Resultatet av denne prosessen er at det blir dannet en stor tidevannsone på den lave deltaflaten. Deltaflaten består derfor av en oversjøisk og en undersjøisk flate som blir delvis tørrlagt ved fjære. Den nederste delen av deltaet vil bli påvirket av tidevann og bølger samt elva selv.

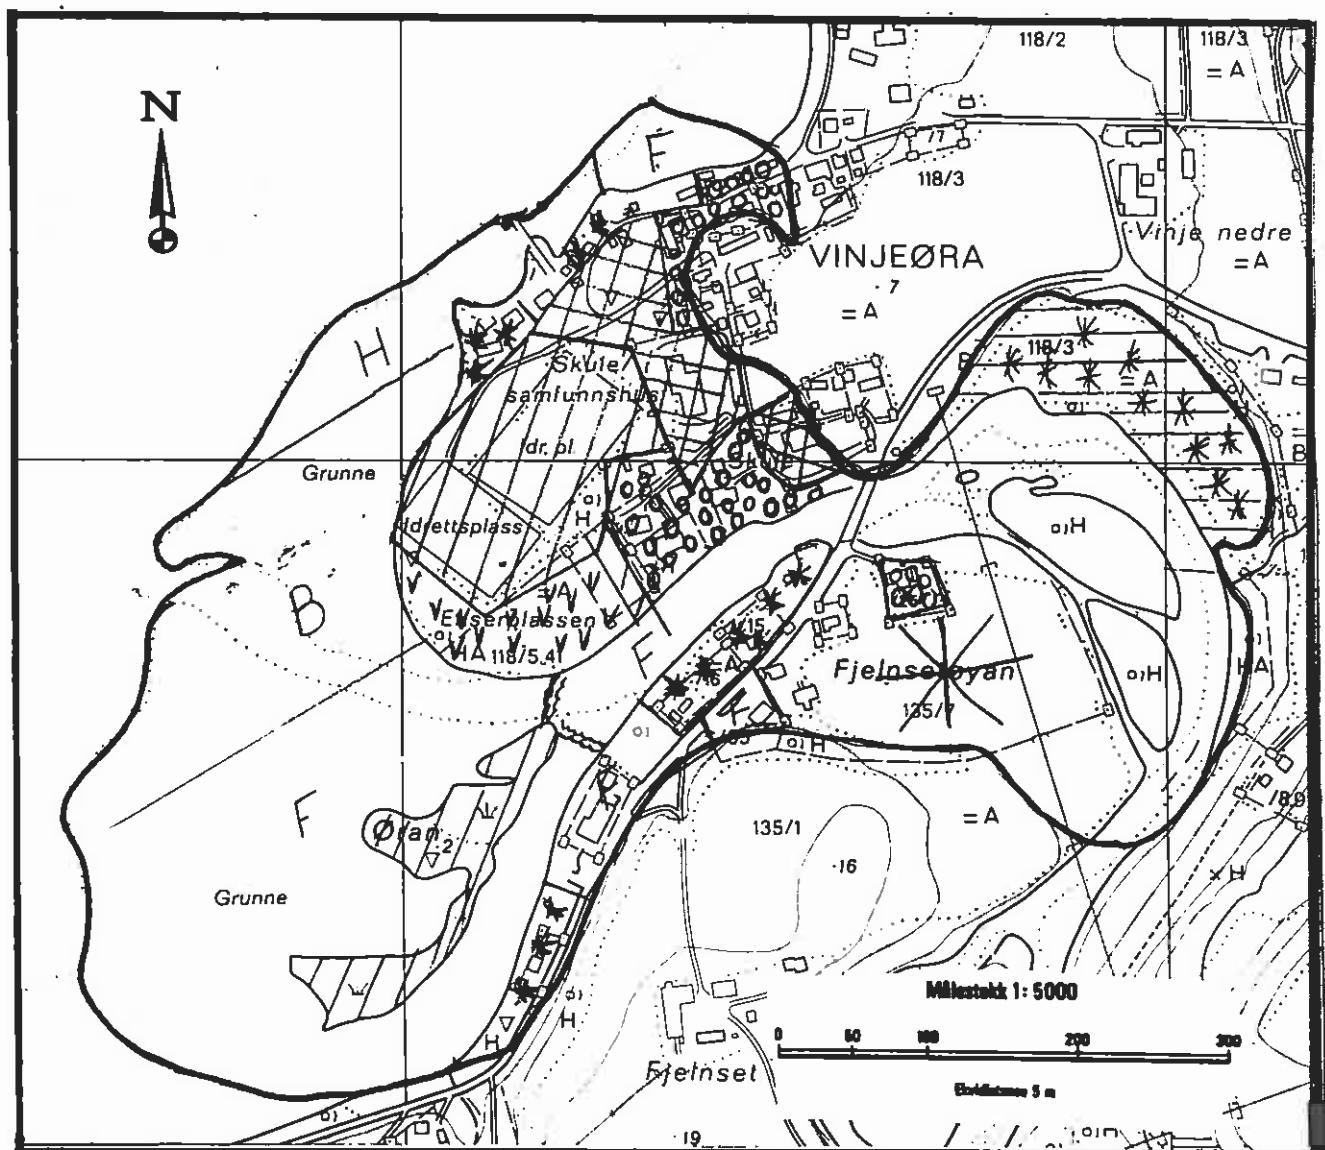
Figur 1.2. Fjelnas elveosavgrensning og utsnitt av kommuneplanens arealdel. Tegnforklaring er gitt i vedlegg 1.

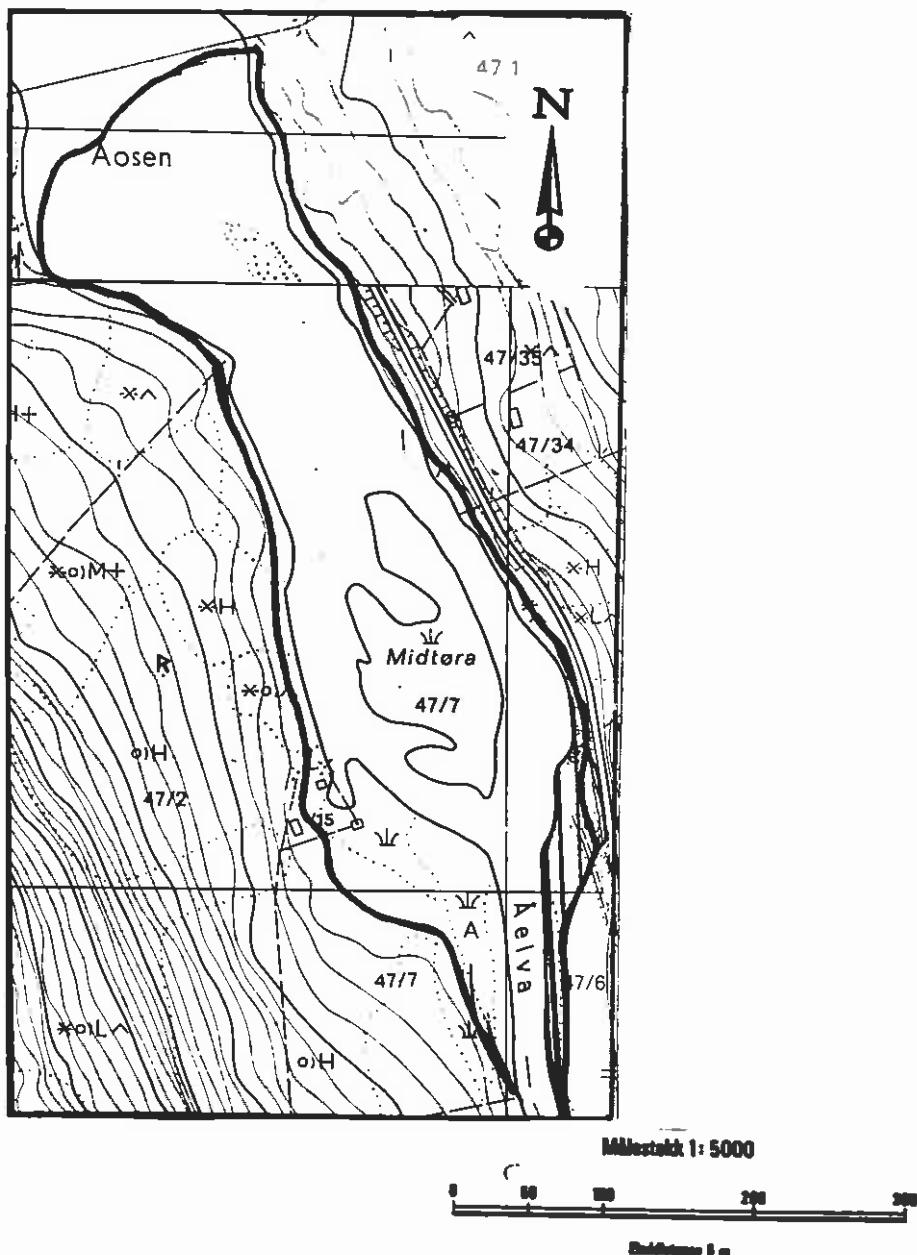
Figur 2.2. Åelvas elveosavgrensning og utsnitt av kommuneplanens arealdel. Tegnforklaring er gitt i vedlegg 1.

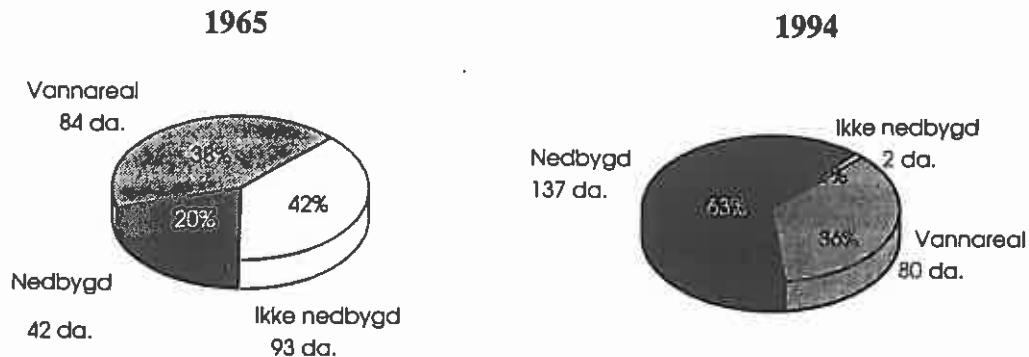
Figur 3.1. Søas elveos, fordeling nedbygd / ikke nedbygd areal.

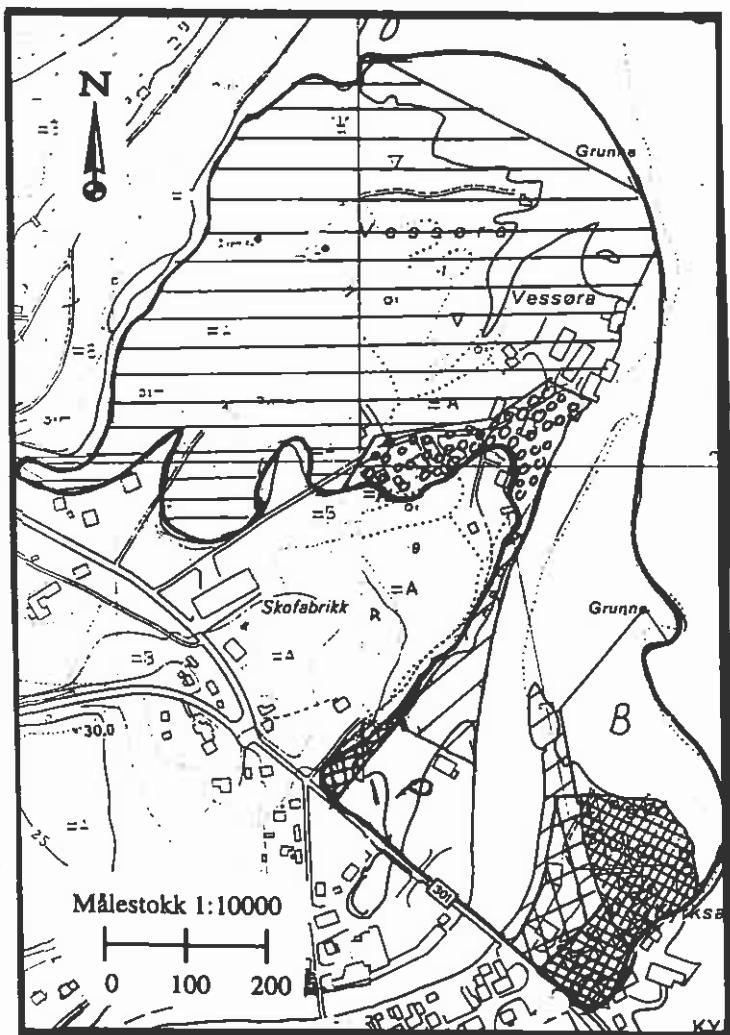
Figur 3.2. Elveosavgrensing og utsnitt av kommuneplanens arealdel. Tegnforklaring er gitt i vedlegg 1.

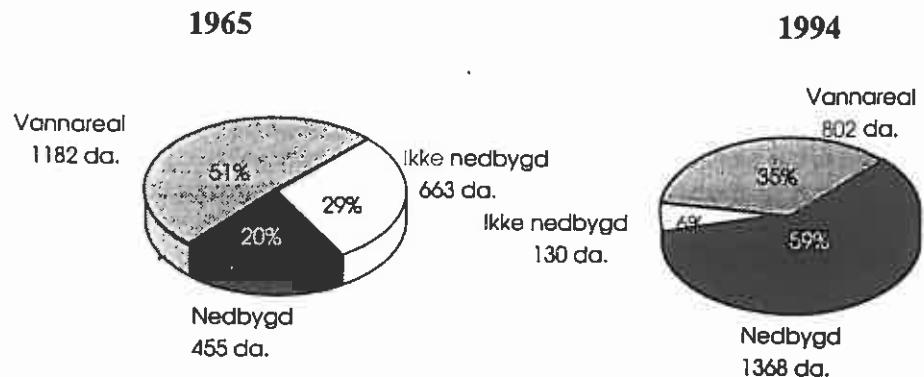
Figur 14.1. Fordeling nedbygd / ikke nedbygd areal i deltaet til Skjenalderelva og Orkla i 1965 og 1994.

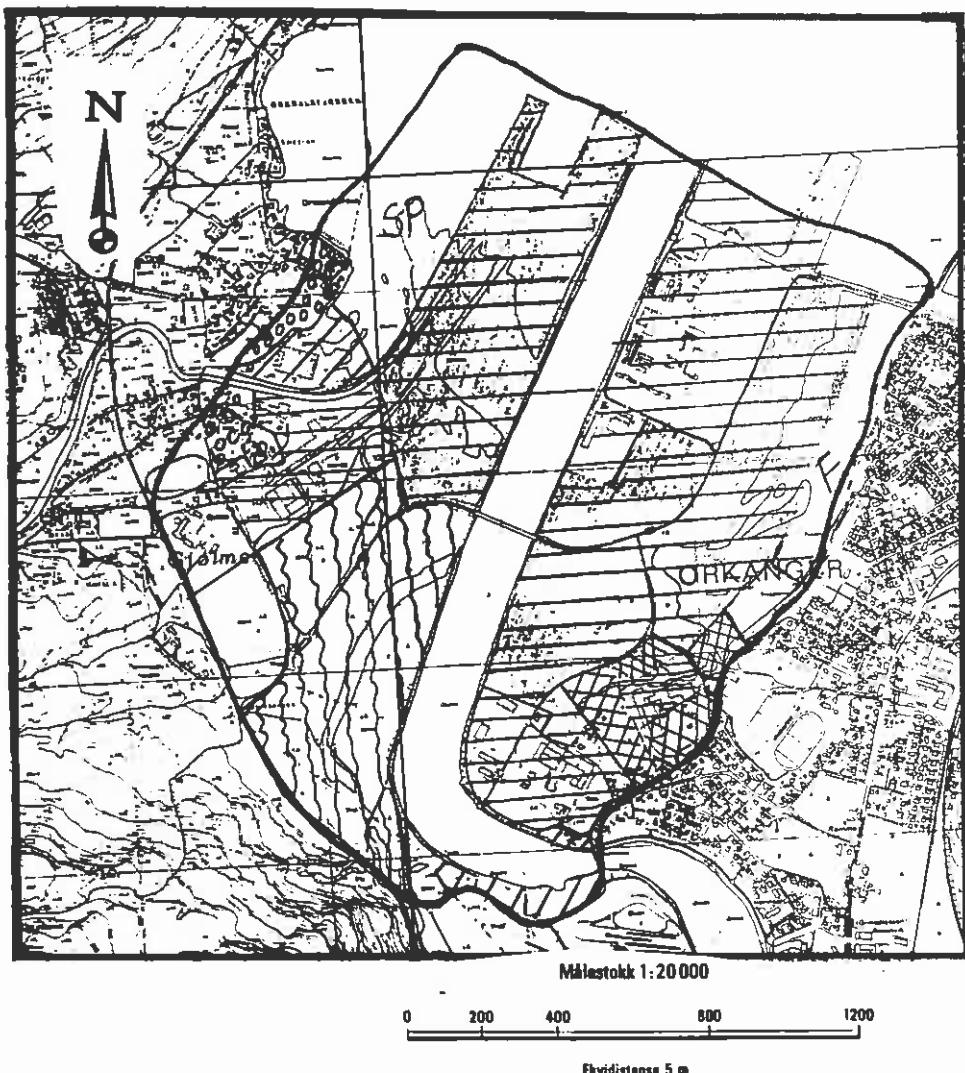
Figur 14.2. Orkla- og Skjenalderelvas elveosavgrensing og utsnitt av kommuneplanens arealdel. Tegnforklaring er gitt i vedlegg 1.

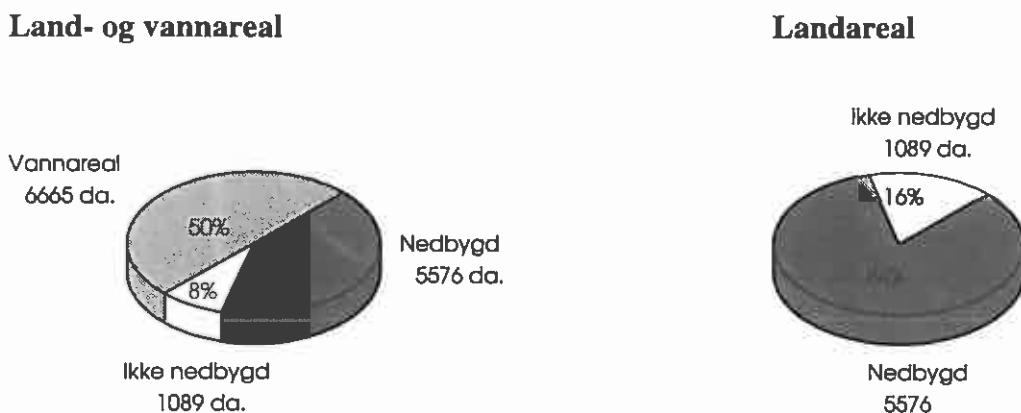
Figur 41. Samlet status for alle elveosene i 1994.

Av elveosenes totale landareal er ca. 4/5 nedbygd. Det som ikke kommer fram ved en slik framstilling er i hvilken grad de ulike inngrepene virker inn på elvosens biologiske produksjon og mangfold. Et område som benyttes til industri- boligformål vil sannsynligvis ha større negative konsekvenser for naturmiljøet sammenlignet med et område som brukes til jordbruksformål. Arealet som ikke er nedbygd varierer med hensyn på biologisk produksjon og mangfold. Faktorer som virker inn på elveosens naturforhold er: lokale naturforhold, grad av oppstykking, type inngrep som finnes på elveosens areal og dens tilliggende områder, samt de negative konsekvensene inngrep i selve vassdraget og gruntvannsområdet har på elveosens biologiske verdier.

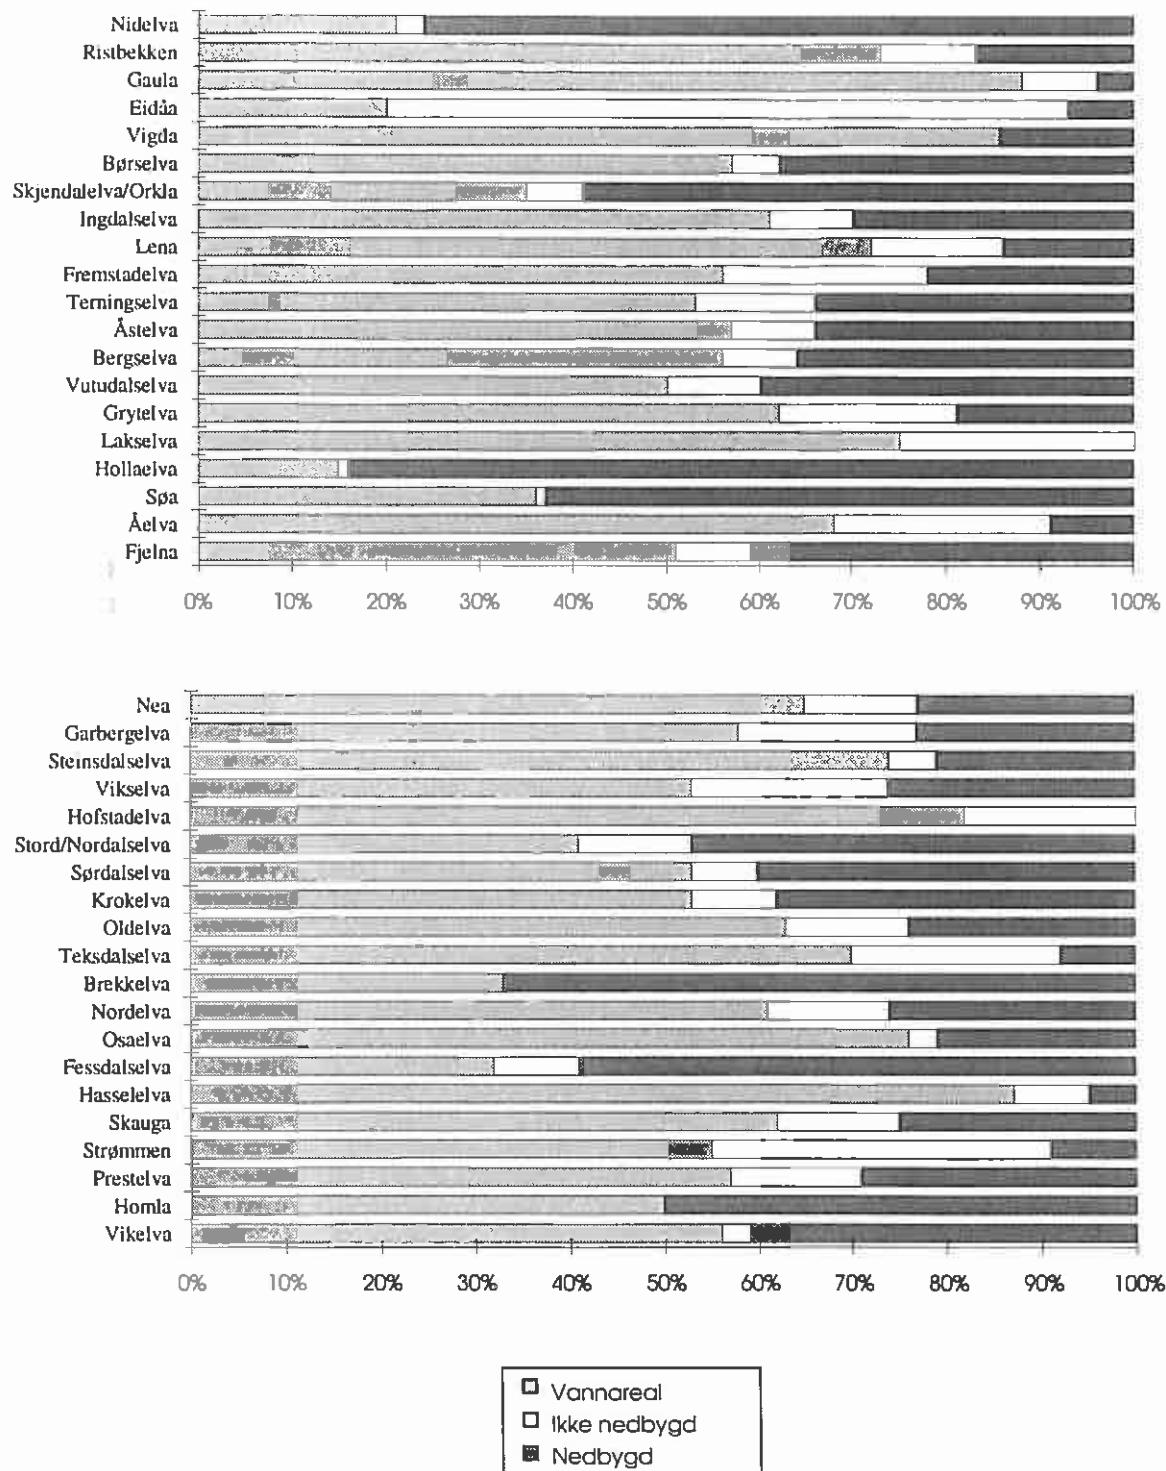
Figur 42. Relativ fordeling av arealbruk for alle elveosene i 1994

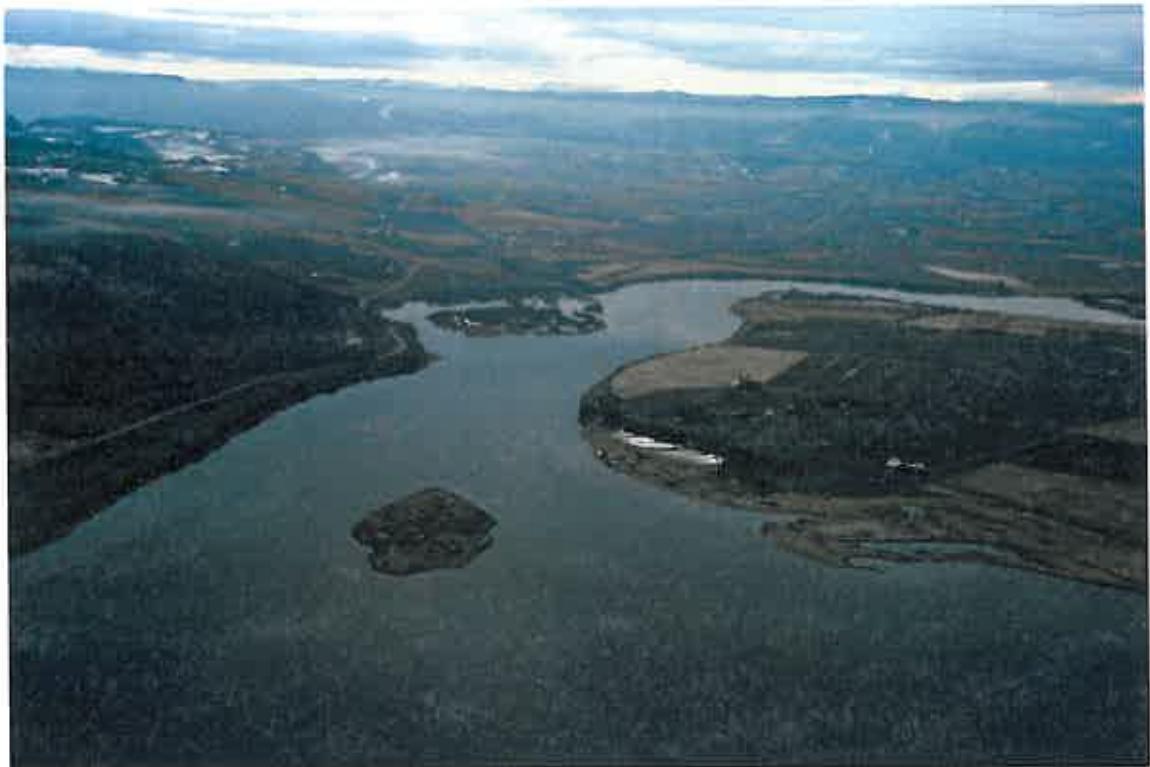
Figur 43. Gaulas elveos (Melhus), det siste store urørte deltaet i Sør-Trøndelag fylke.
Foto: Anne Lise Sørensen

Figurene 43, 44, 45 og 46 viser henholdsvis elveosene til Gaula (s. 42) og Åelva (s.10) som er nærmest intakte, og elveosene til Orkla, Skjenaldelva (s.34) og Brekkelva (s.70) som er sterkt nedbygd og har lite igjen av intakt natur- og kulturbetinget biologisk mangfold.

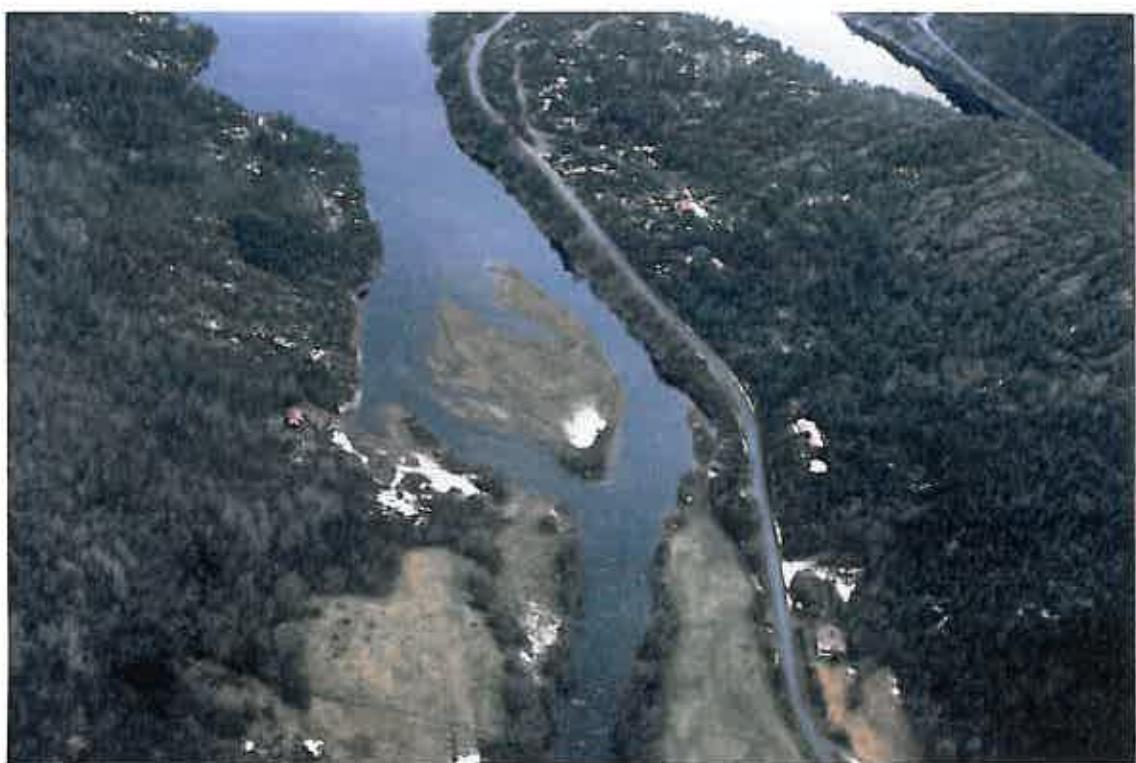
Figur 44. Røsta og Svanas (Åelva) elveos (Hemne) er lite nedbygd. Her bør man gå inn for å ta vare på elveosens naturlige preg.
Foto: Anne Lise Sørensen

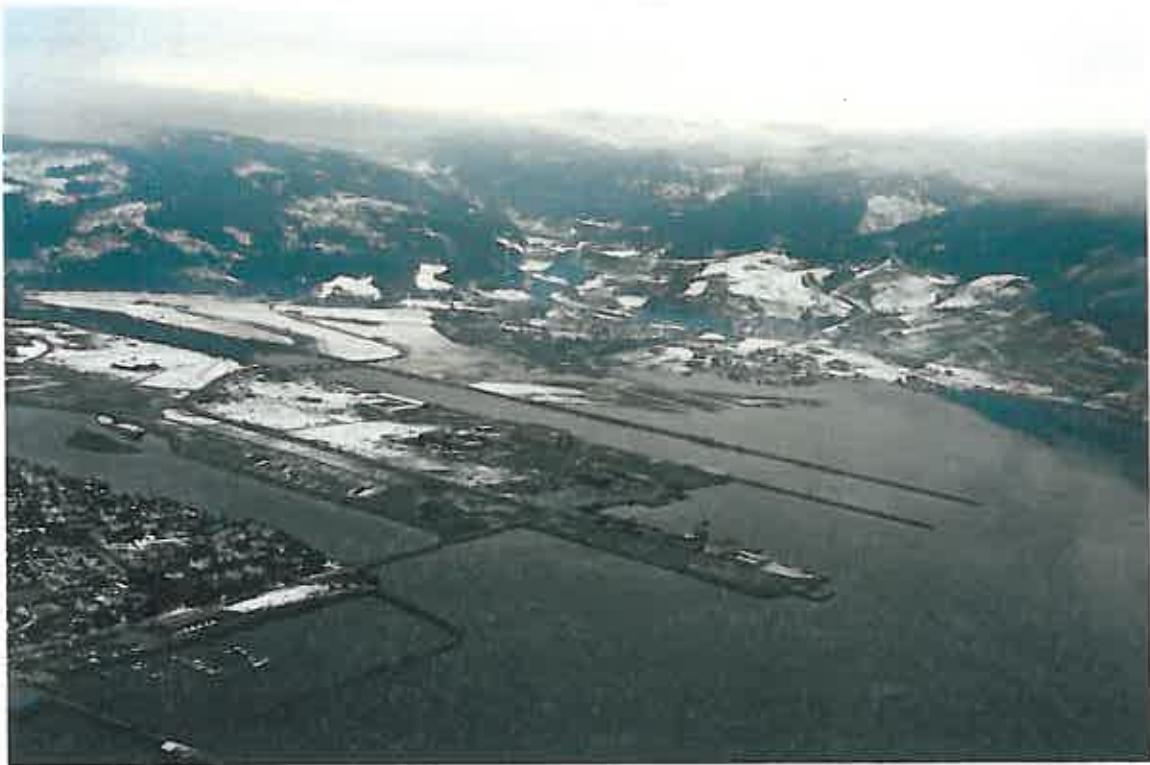
Figur 45. Utløpet av Orkla og Skjenaldelva (Orkdal) er blant de mange av elvedeltaene i Norge som er sterkt nedbygd og har lite igjen av intakt natur- og kulturbetinget biologisk mangfold.

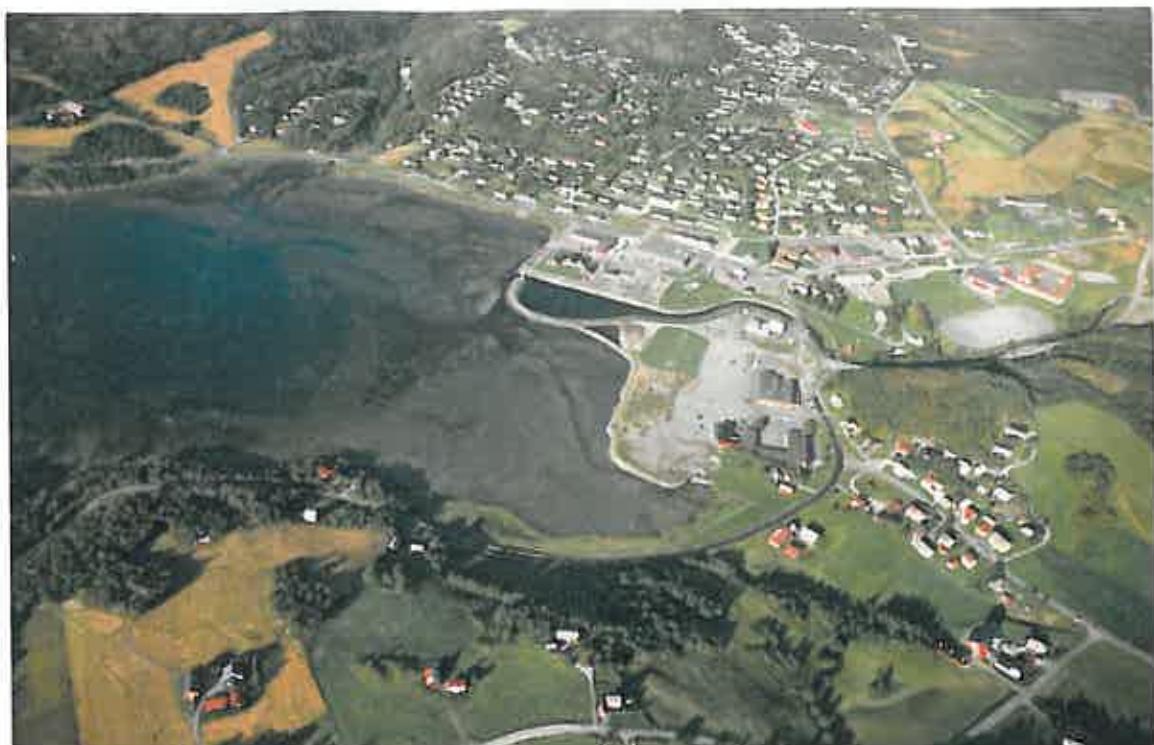
Figur 46. Brekkelvas elveos (Bjugn). Utfyllinger i sjø kan ha store økologiske konsekvenser både på land og i sjø.
