# Biomangfold i fire dammer i Hogstadskogen på Frosta i 2018

Frostating utvalgte kulturlandskap

Rapport FMTL-2018-9

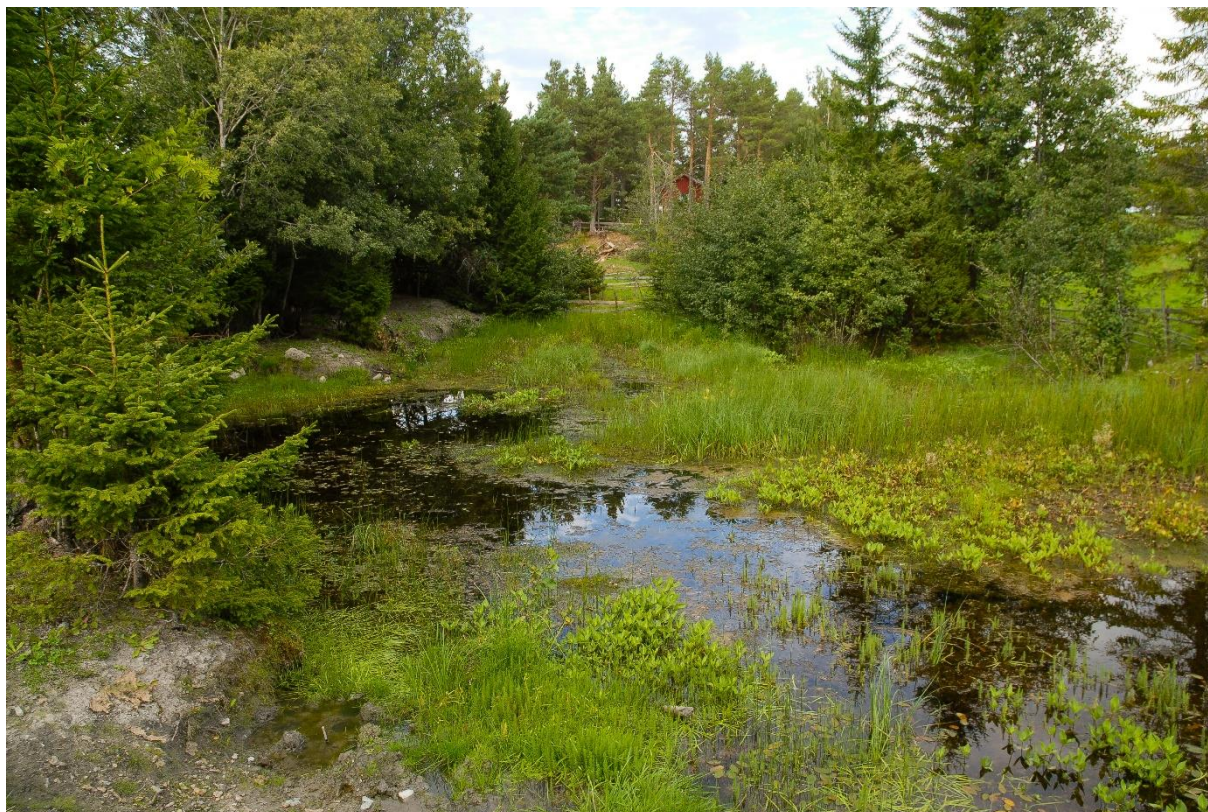
Fig. 4. Beitemarksdammen ligger vakkert til på beitemark og med noen trær omkring. Dammen er imidlertid i ferd med å gro igjen. (Foto: D. Dolmen)

3. Når det gjelder Beitemarksdammen vil en ved å grave vekk mye av vegetasjonspartiene og fordype dammen opprettholde faunaen omtrent som den er i dag, men samtidig bevare dammen for mange år framover, uten at den gror igjen. Forutsetningen er at en fjerner trær nær bredden for å forhindre økende utskygging, dessuten bladnedfall.

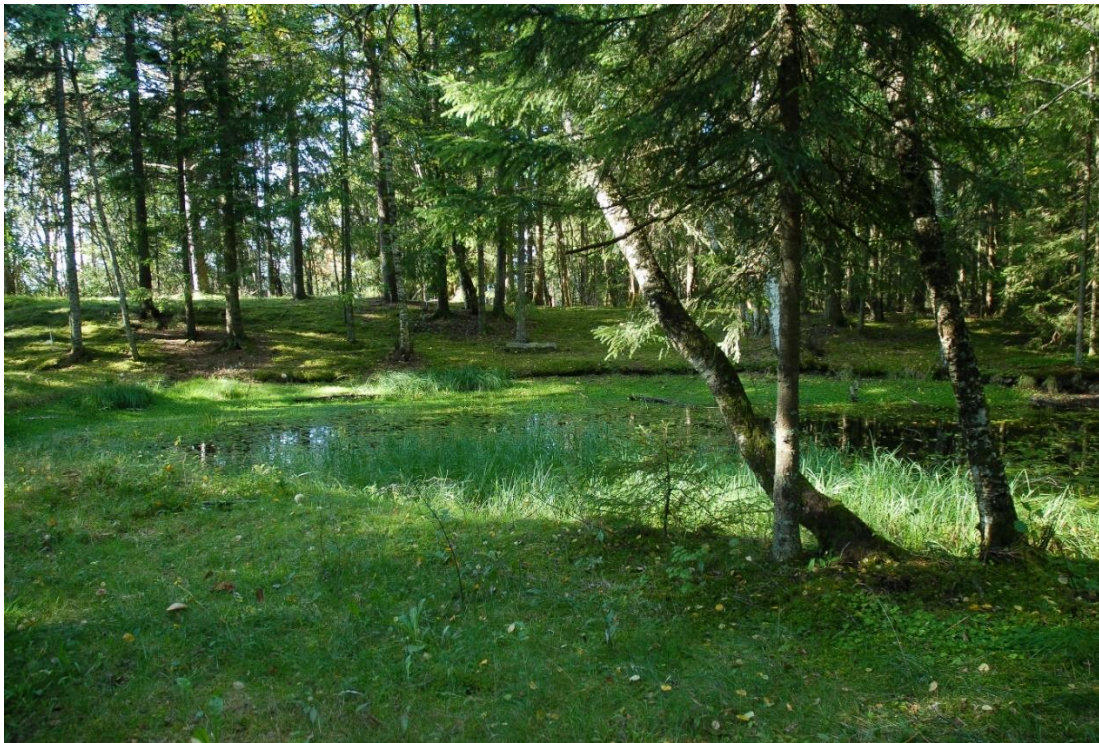
Fig. 7. Utsiktsdammen ligger skyggefullt til mellom alle trærne. Den hadde likevel et ganske rikt og interessant dyreliv. (Foto: D. Dolmen)

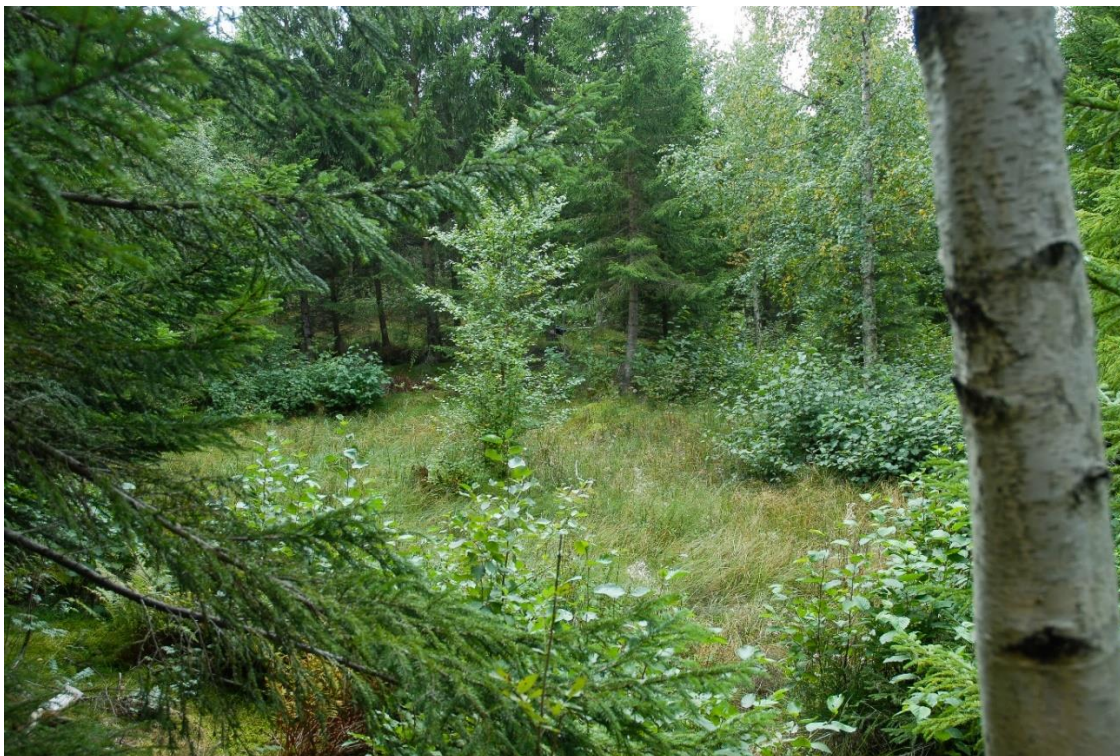
Fig. 8. Sump NØf Utsiktsdammen var inntørket sommeren 2018. Den må graves ut radikalt, og omkringliggende skog må hogges. (Foto: D. Dolmen)

4. Sumpen/pyttene NØf Utsiktsdammen vil med utgraving og rydding av skyggende skog naturlig nok bli mye rikere på akvatisk dyreliv enn den er i dag.

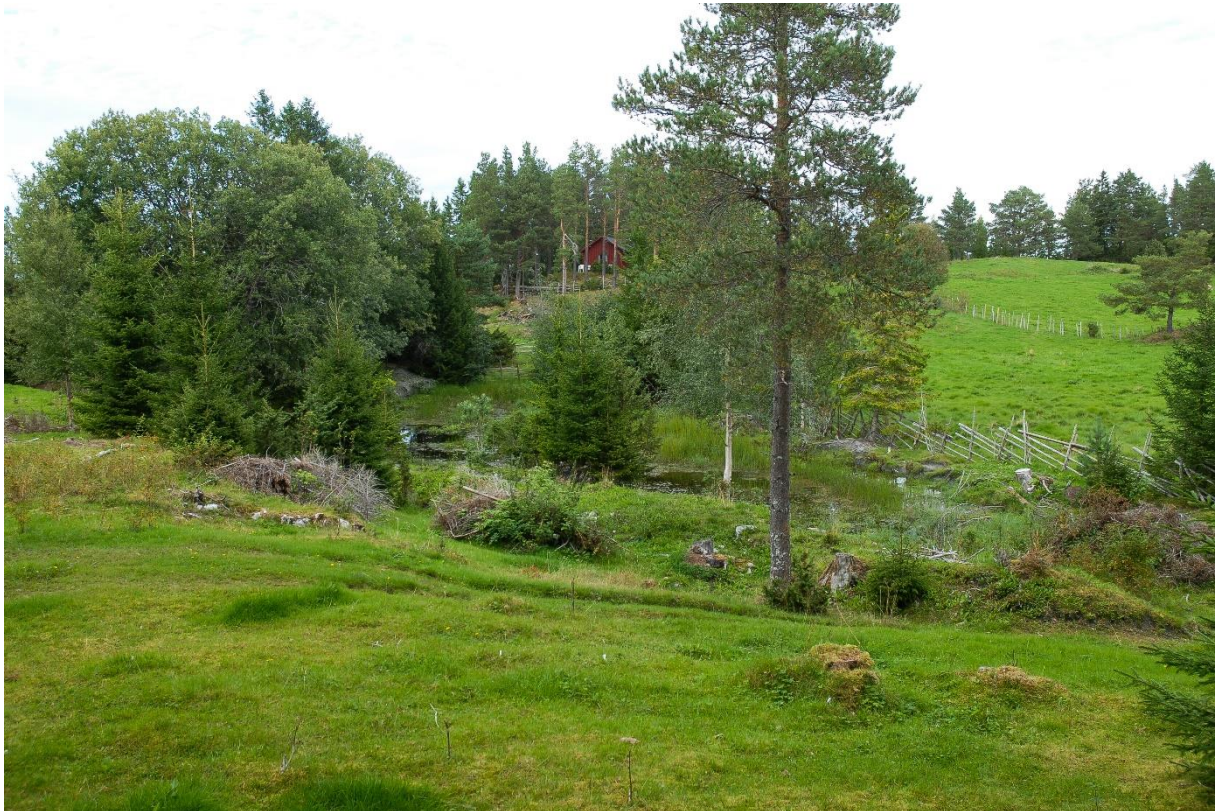
Fig. 10. Beitemarksdammen, her sett mot nord, er omgitt av beitemark og noen treklynger. Dammen er i ferd med å gro igjen. (Foto: D. Dolmen)

**Løsning 2: Hogst av trær rundt dammen.** Det står to store seljer på vestre damkant; de har betydelig skyggevirkning på deler av dammen og bør fjernes. Andre steder, spesielt i øst finnes en del unge gråortrær og bjørker inntil dammen. I tillegg til å gi skyggevirkning, eutrofierer de dammen gjennom bladnedfall og akselererer gjengroingshastigheten. Disse trærne må tas bort. I tillegg er det i ferd med å komme opp grantrær i dammens umiddelbare nærhet. Disse er ikke noe problem i dag, men vil bli det om noen år. Det foreslås å fjerne alle disse trærne, med avstandsgrense til dammen på ca. 10–15 m med unntak av et enslig furutre i sør (pent i landskapet) og (om grunneier synes det er hensiktsmessig)

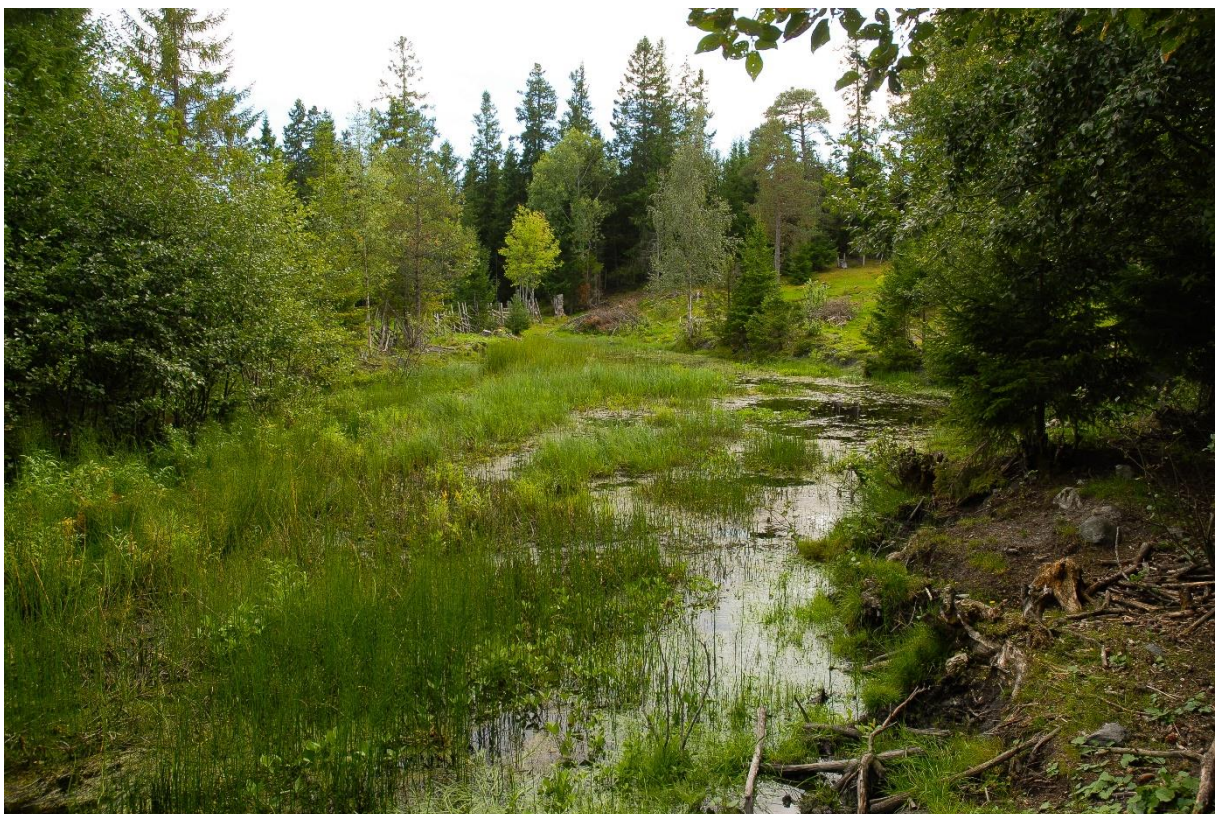
Fig. 11. Beitemarksdammen sett mot sør. Her må det graves midt i dammen og langs bredden i øst (til venstre)  
(Foto: D. Dolmen)

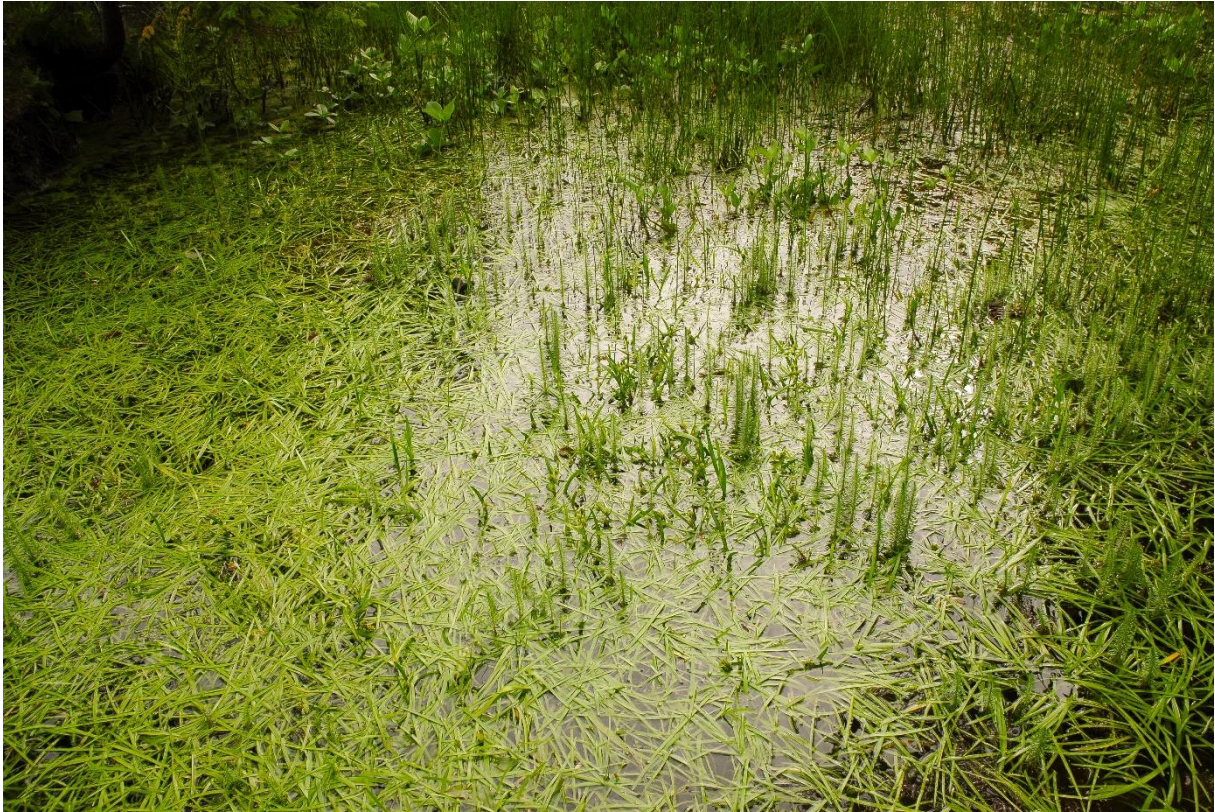
Fig. 12. Beitemarksdammen, her med tette bestander av piggeknope, hesterumpe og bukkeblad. (Foto: D. Dolmen)

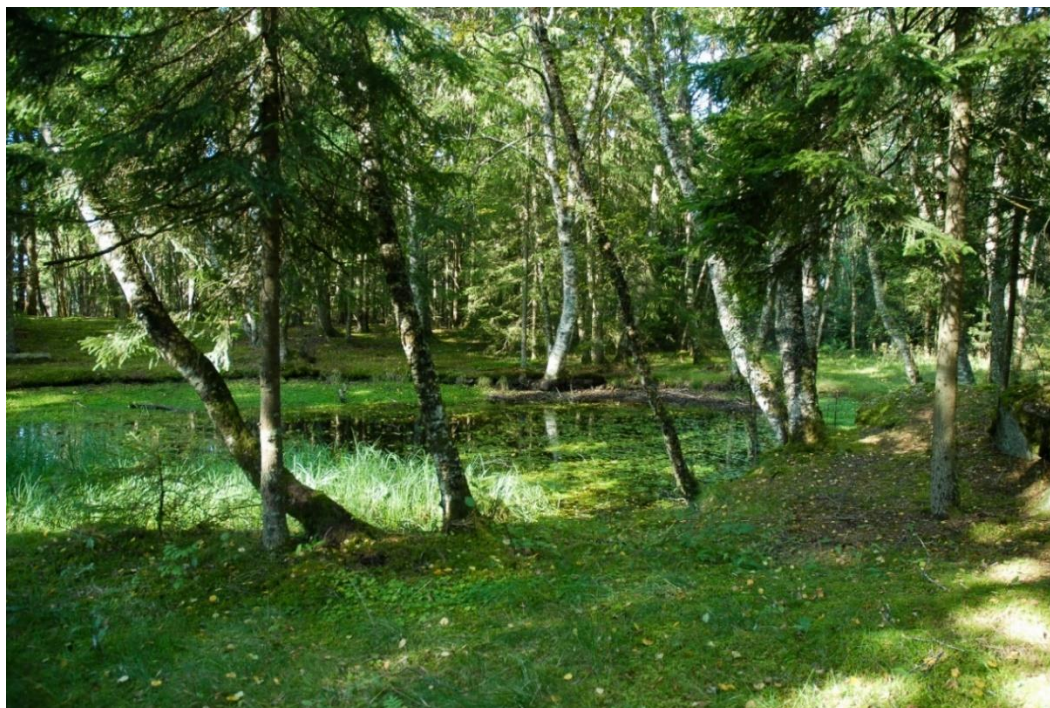
**Problem: Skyggende skog, blad/ greinnedfall og gjengroing.** Skyggeproblemet er mye mer uttalt her enn i Hogstaddammen. I Utsiktsdammen vokser skogen, bestående av gran og bjørk, helt inntil damkanten og delvis med utoverhengende trær. Selv om skogen ikke er særlig tett, gir den stor skyggevirking. Den 02.09.2018, omkring kl. 10 lå mesteparten av dammen fortsatt i skyggen, og sola slapp aldri helt til mellom trestammene. Store mengder bladnedfall og en hel del kvister og greiner fra overhengende trær finnes spredt i hele dammen.

Fig. 16. Utsiktsdammen ligger skyggefullt til mellom bjørker og grantrær. (Foto: D. Dolmen)

**Løsning 1: Hogst av trær rundt dammen.** Jeg foreslår å fjerne alle trær rundt dammen, dvs. at det ryddes skog 15 m fra damkanten i sørøst (forbi stien og til bakkekanten), 20 m i sørvest, 10 m i nordvest og 10 m i nordøst. kart

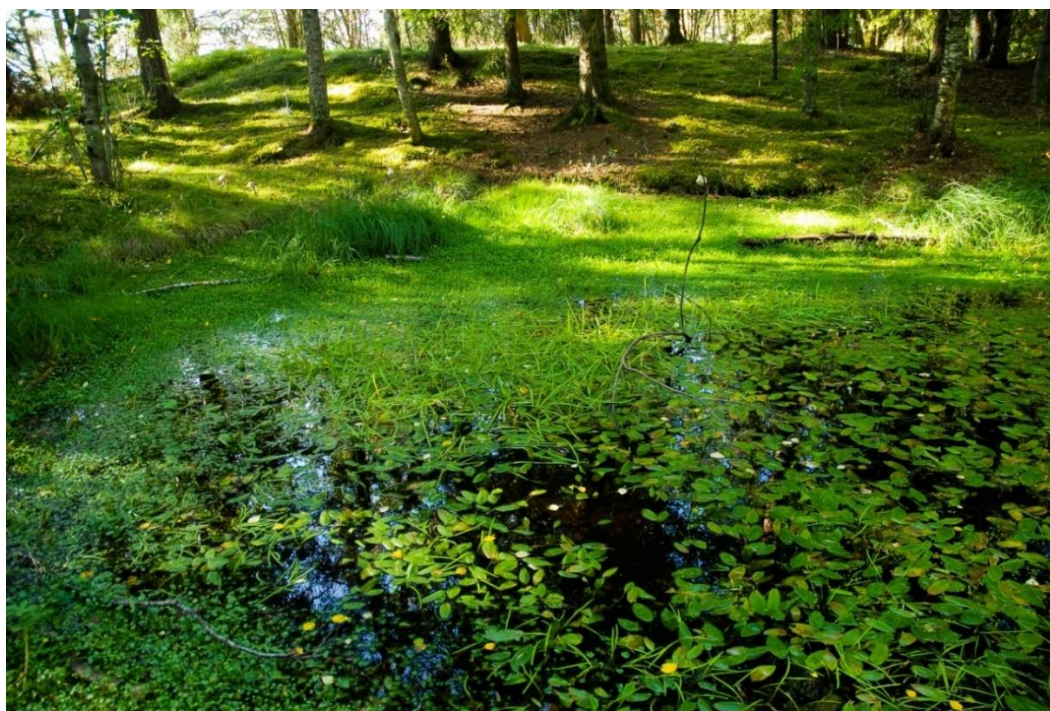
Fig. 17. Utsiktsdammen sørlige del er bevakst med tjørnaks, piggknopp og grøftesoleie. Botn er dekt av gammelt lauv og greiner. (Foto: D. Dolmen)

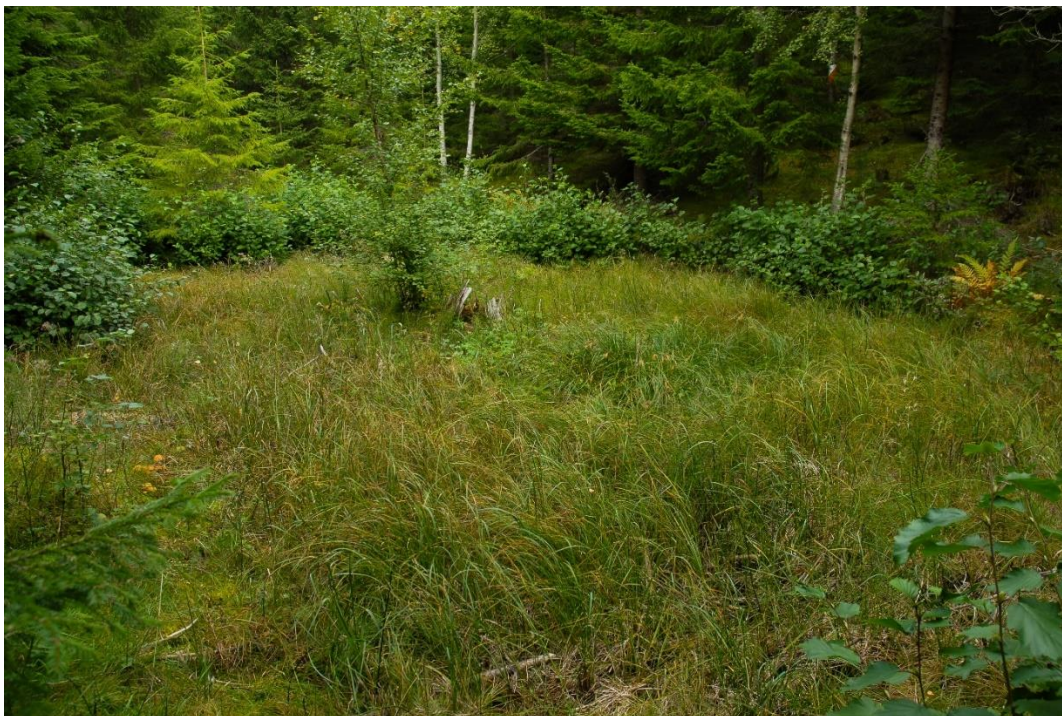
Fig.20. Sump NØf Utsiktsdammen graves opp i sin helhet, og omkringliggende skog hogges. (Foto: D. Dolmen)
