Kartlegging, Elvemusling
(*Margaritifera margaritifera*)
Etter kloakkutslipp I Steinkjervassdraget.

Ole Anton Røyne
Steinkjer 2014

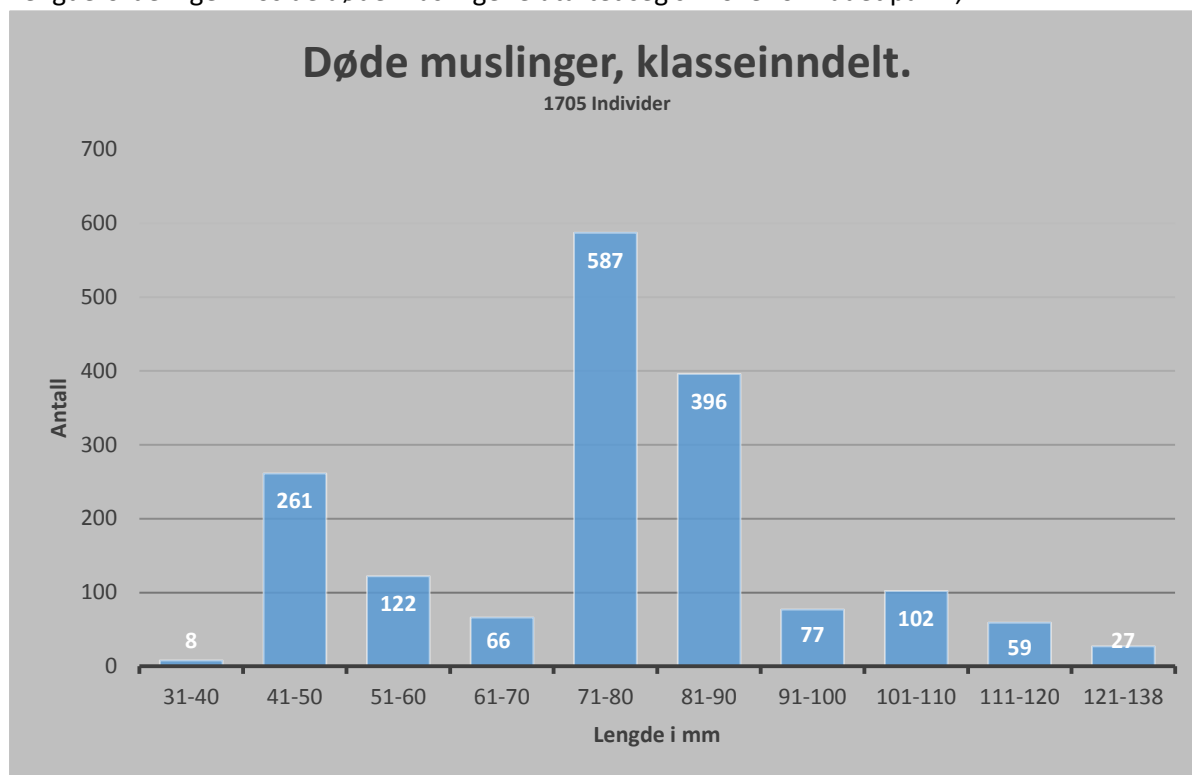
Døde muslinger

Lengdefordelingen hos de døde muslingene utartet seg slik over området på 74,7m²:

15,7% av muslingene var under 50 mm.

22,9% av muslingene var under 60 mm.

Dette indikerer en sunn og reproduktiv bestand.

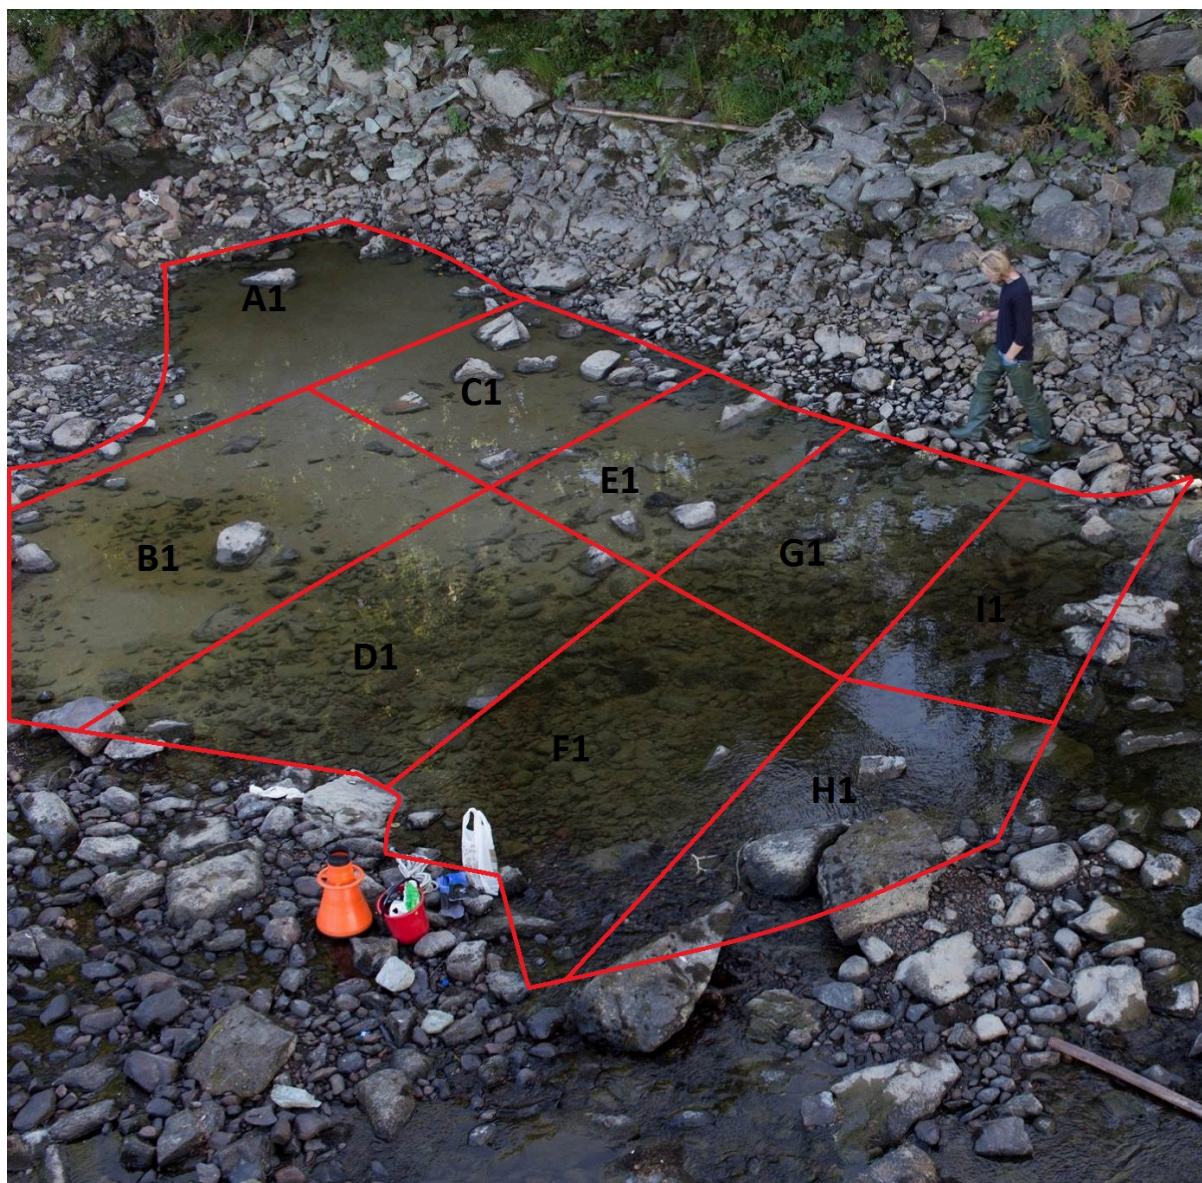
Dammen ble delt inn i sektorer for å kunne stadfeste muslingenes leveområde og for å se virkningen av friskt vann som strømmer inn i dammen.

Totalt ble det funnet 167 overlevende individer. Det viste seg tydelig større overlevelse i sektorene i nærheten av innløp med friskt vann enn i sektorene som ikke var direkte tilknyttet friskt vann.

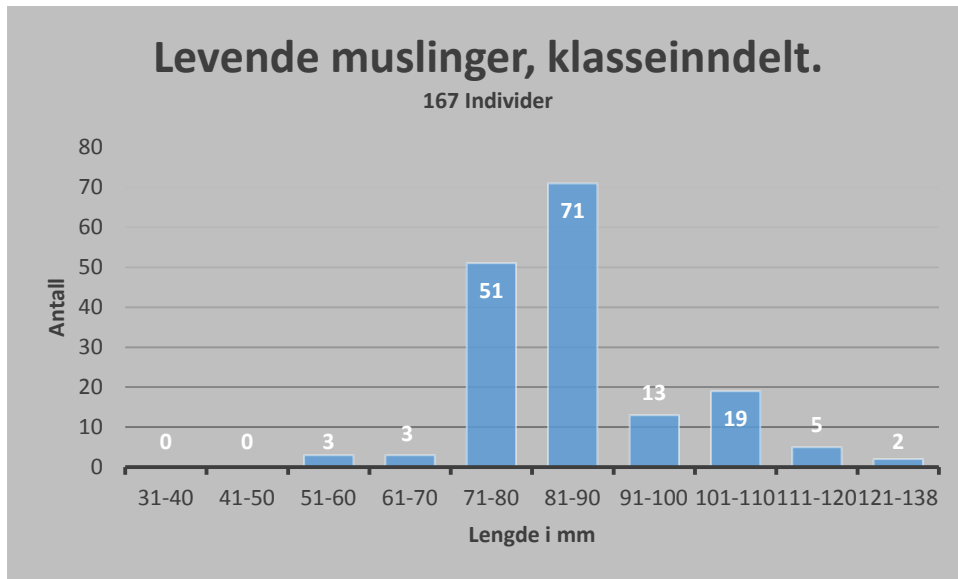
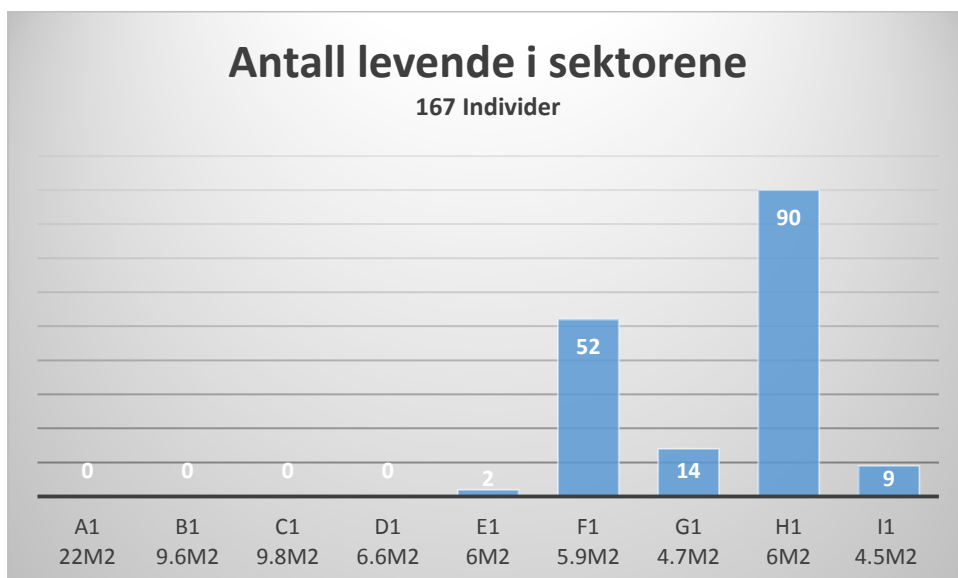
Totalt antall levende i dammen:

Som diagrammene viser ble det ikke funnet noen levende individer under 50 mm, selv om det ble søkt grundig etter nettopp dette.
