## Notat elvemusling Borgelva 250822

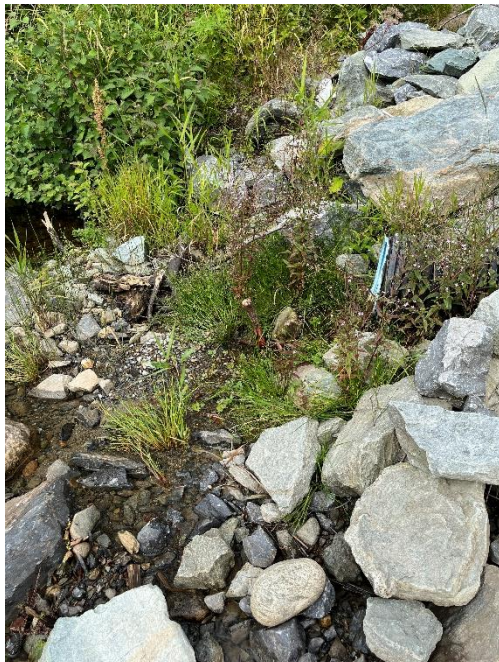
Dreneringsrøret vist på bildet er utgangspunktet for innmålinger. Vannledningen ligger i samme grøft (se kart/flyfoto)

Dybder og utgangspunkt 230822	Ca dybde	Mengde musling pr m2
X0	-	Utgangspunkt er dreneringsrøret på den siden av elva mot E6 (østside av elv)- markerer også hvor vannledningen går over elva. Se flyfoto/bilde
X1	50	
X2	100	
X3	80	
X4	50	Fin grus i elven
X5	110	5-10 (hele bredden av elva)
X6	100	5-10 (hele bredden av elva)
X7	200	For dypt
