**Rapport nr 4 – 2007**

**Sjøaurebekker i Verdalsvassdraget**  
**Rapport fra undersøkelser av fisk og forurensning i 2005/2006**

**Fylkesmannen i Nord-Trøndelag**  
**Miljøvernavdelingen**

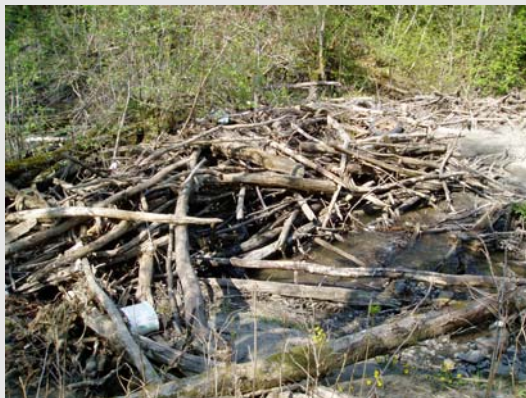
Ved Ydse-Nordre ble det påvist mye nedfallstrær som skaper graving i sidene og hindringer for videre oppgang av fisk. Spesielt ved to lokalitet i dette område ble det påvist massive hinder som stenger elven fullstendig.

Nedfallstrær i elveløpet.

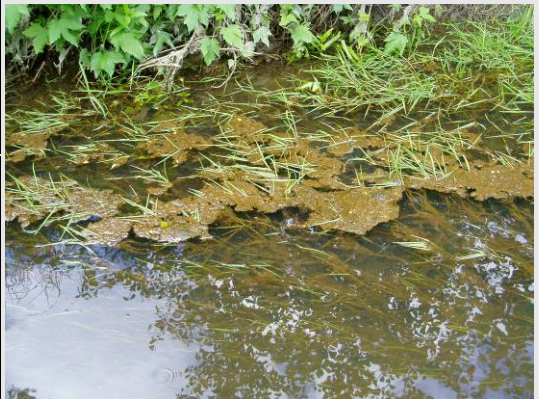
Bekken bærer preg av eutrofiering i stilleflytende deler av vassdraget.

Forurensningstilførsel til bekken bør reduseres betraktelig. Eksempelvis kloakkavrenning fra hustander som føres urenset til vassdraget.

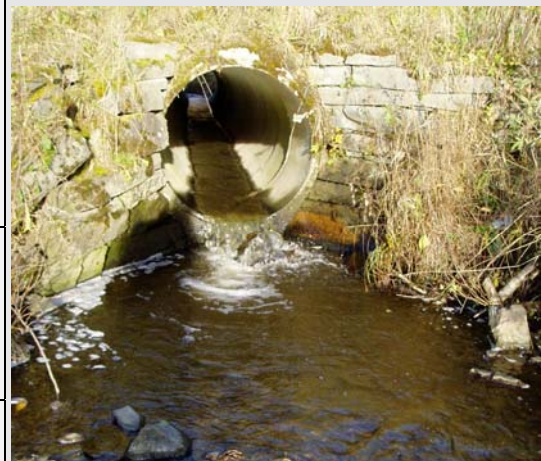
Kulverten under veien i RV. 757.

For å få bekken til å fungere som en sjøaurebekk må oppgangsmuligheten for fisk forbedres. Terskelen ved utløpet må forandres og bekken må heves ved kulverten i RV. 757 for å få en videre oppgang. Videre bør bekkeløpet ved museumsområdet åpnes. Bekken må ryddes og store trær bør fjernes fra bekkekanten for å hindre utsklidninger og sperring av bekkeløpet.

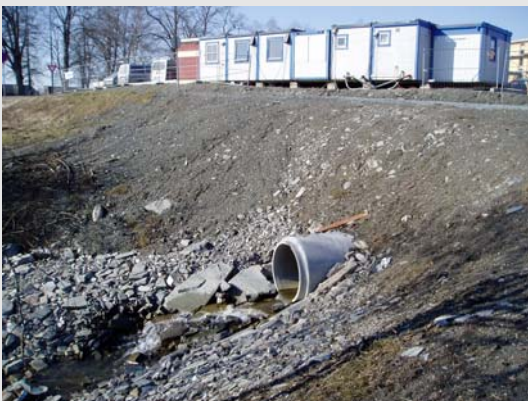
Bekkeløpet ved museumsområdet er lagt i rør

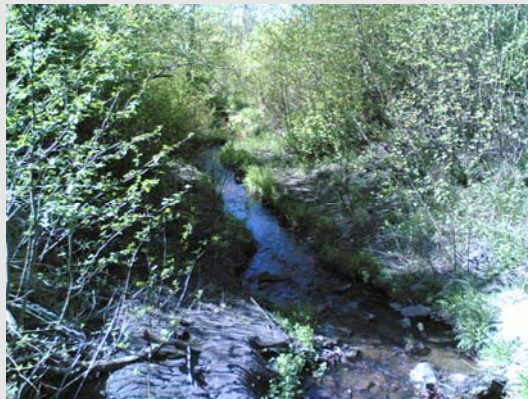
Bekken er 4,2 km og går for det meste gjennom kulturlandskap. Den anadrome strekningen er ca. 200 meter og stopper i kulverten ved RV.757. Etter flommen vinteren 2006 har utløpet til bekken flyttet seg ca.100 meter nedstrøms. Utløpet har foreløpig en høy terskel som vil være vanskelig å passere for fisk. Dette vil muligens forandre seg ettersom bekken graver seg ned. Bekken ble vurdert som sterkt forurenset etter vannprøver tatt i 1985 og 1994. Forurensningstilstand er ikke undersøkt i 2006.

Ved enden av denne lokaliteten har bekken skiftet løp.

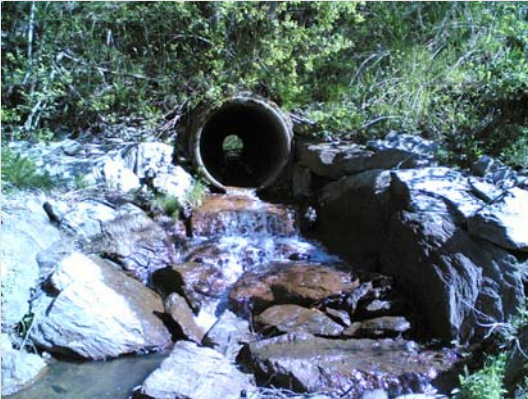
Den fiskeførende strekningen stopper ved kulverten i RV. 757.

Terskelen i utløpet må forandres slik at gytefisk kan gå opp i bekken. Dette gjelder også ved kulverten i RV.757 som vil øke den anadrome strekningen betraktelig.

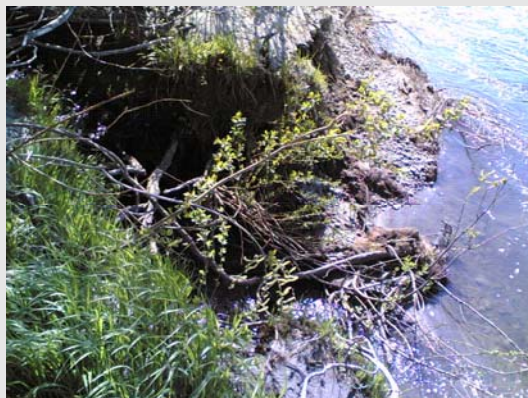
Utløpet til Verdalselva har flyttet seg ca. 100 meter nedstrøms.

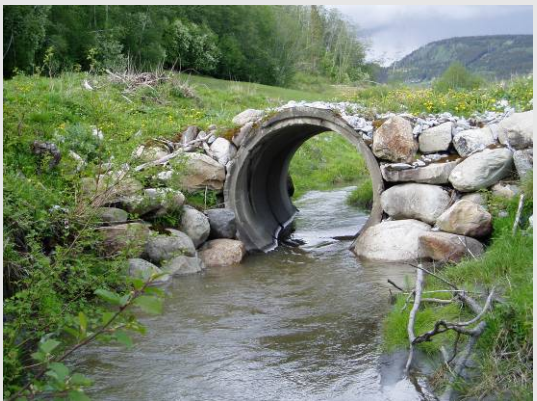
Kulvert i gammel avlingsvei.

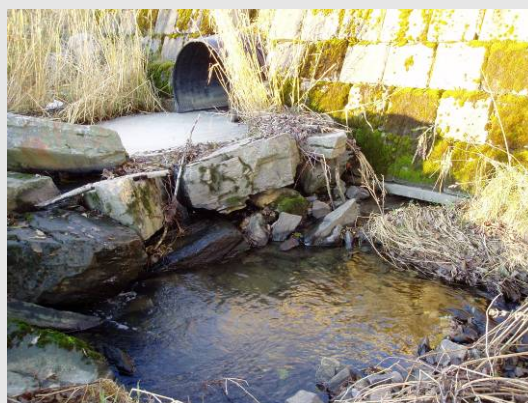
Eklobekken er 2,1 km lang og er delvis gjenlagt og delvis åpen. Bekken har i dag en fiskeførende strekning på ca. 200 m som stopper i fisketrappen ved riksvei 757. Fisketrappen har en funksjonsfeil slik at vannet lekker i gjennom bunnsegmentene i øvre del av trappen og tørregges videre nedover. Trappen fylles ikke og fisk har ingen mulighet til å passere og vandre opp til gyteområdene. For øvrig er det gjort forbygningsarbeid mange steder i bekken på grunn av betydelige forekomster av kvikkleire. Bekken er steinsatt i utløpet. Steinsettingen er ikke blitt gjort på en tilfredstillende måte og gjør det vanskelig for fisk å vandre opp i bekken. Ovenfor riksvei og opp til avlingsveien er det betydelig erosjon med sig av masser og trær. Eklobekken var i 1994 meget sterkt forurensset. Vannkvaliteten i 2006 er klassifisert som meget dårlig.

Bilde av fisketrappens øvre del.

Rydding av bekkeløpet for å hindre graving i sidene og oppgangsmuligheter for gytefisk. Fjerning av store trær på bekkkant vil være hensiktsmessig for å motvirke utsklidninger og sperring av bekkeløpet. Steinsettingen i utløpet av bekken er ikke helt gunstig for oppgang av fisk og bør utbedres. Fisketrappen ved RV. 757 må forbedres for at gytefisk skal kunne passere. Det ble observert en del søppel fra husholdning ved bekken like ovenfor RV. 757 som bør fjernes. Forurensningstilførselen til bekken bør reduseres.

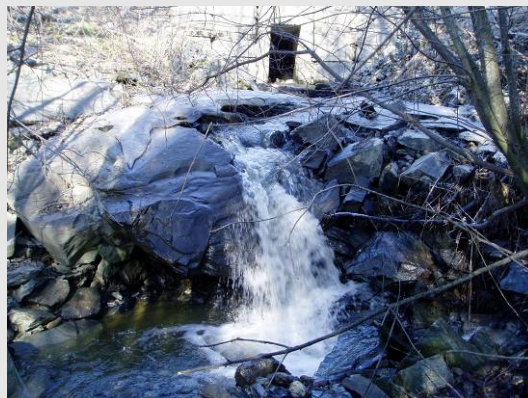
Lundskinnbekken har bare en kort anadrom strekning på ca 50 meter. Dette skyldes at terskelen nedefor kulverten i riksveien hindrer videre oppgang av fisk. En utbedring av dette forholdet vil utvide produksjonsarealet for fisk betraktlig. Bekken ble vurdert som markert forurenset 1985 og moderat forurenset i 1994. Vannkvaliteten er ikke vurdert i 2006.

Denne terskelen hindrer fiske å gå videre opp i bekken.

Ved el-fiske ble det kun registrert ørret nedenfor riksvegen. Årsaken er mest sannsynlig at sjøauren ikke kan passere terskelen nedenfor kulverten i RV.757. Fisketettheten ble målt til 5 aurer pr. 100 m<sup>2</sup>.

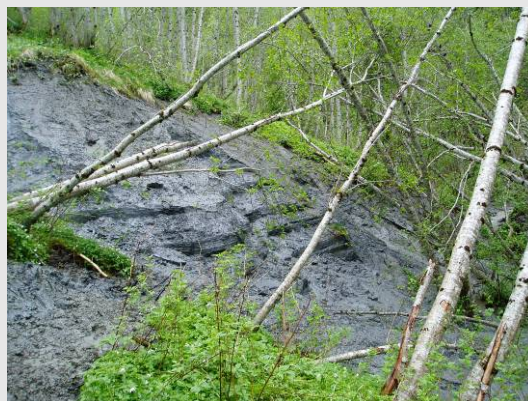
Ekerbekken ble lagt i rør ca. 250 meter gjennom Vuku sentrum på begynnelsen av 70-tallet. Bekken ble karakterisert som en god gytebekk for sjøaure tidligere, men fisken forsvant etter at utløpet ble gjenlagt. Bekken bærer preg av erosjon i øvre del, med store utglidninger av leire og trær som har lagt seg i bekkeløpet. Bekken ble vurdert som markert forurenset i 1985 og sterkt forurenset i 1994. Vannkvaliteten er ikke vurdert i 2006.

Det er store forekomster av leire i øvre del av den anadrome strekningen.

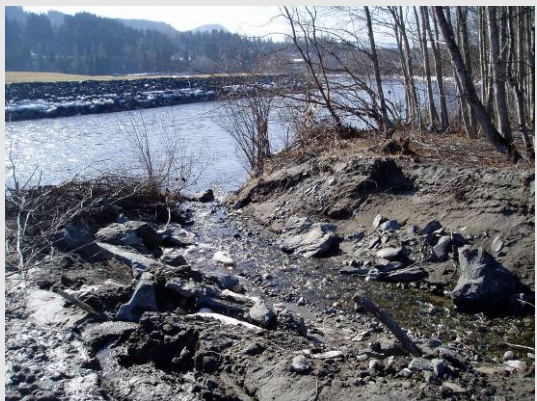
Bekken har tidligere manglet vann i nedre del. Dette har blitt utbedret i 2006.

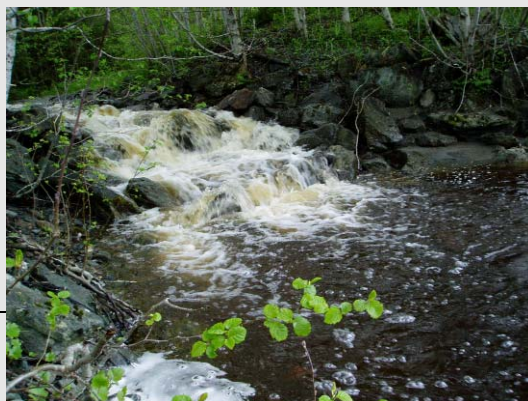
**Vandringshinder** (Naturlig hinder)  
Foss.

Miljøforholdet i bekken må kartlegges nærmere. Forslag til tiltak vil være det samme som for Mugda.

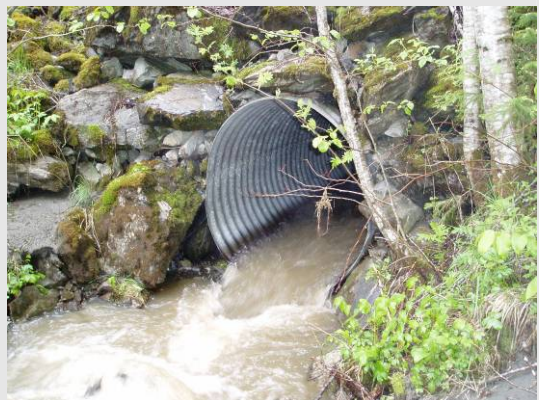
Kulverten ved utløpet til Verdalselva.

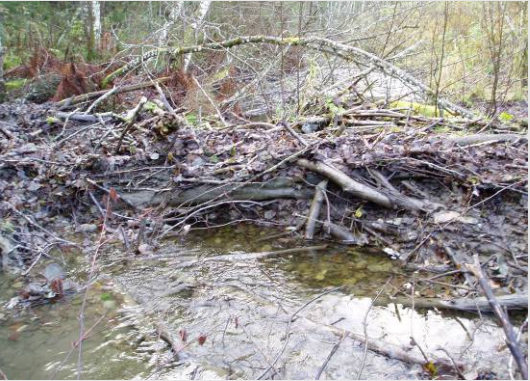
| 20. Skyta | |
|---|---|
| <p><b>Fiskestatus</b></p> <p>Bekken ble avfisket på en stasjon like ovenfor utløpet i Verdalselva. Tettheten var 17 aureunger pr. 100 m².</p> | <p>Trær og busker har lagt seg i bekkeløpet.</p> |
| <p><b>Vandringshinder</b> (Fysisk hinder - udefinert)</p> <p>I bekkens nedre del er det store mengder nedfallstrær og busker som har lagt seg i bekkeløpet. Trevirket består av gran og or som sperrer av bekken. Sperringene kan hindre videre oppgang av fisk.</p> | |

| 20. Skyta | |
|---|---|
| <p><b>Tiltak</b></p> <p>Rydding av bekkeløpet for å hindre graving i sidene og oppgangsmuligheter for gytefisk. Fjerning av store trær på elvekant vil være påkrevd for å motvirke utsklidning og sperring av bekkeløp. Fjerning av rundballplast som er henlagt ved bekkekanter.</p> | <p>Skyta har gode gyteområder for laksefisk.</p> |

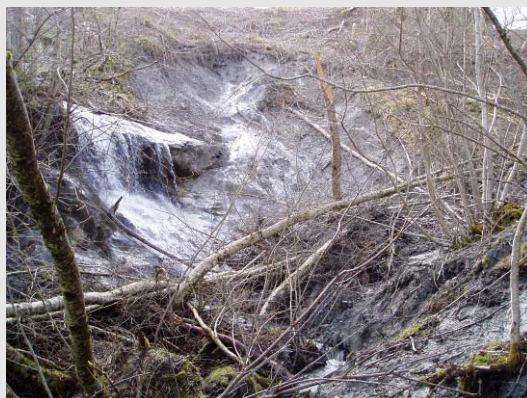
Anadrom strekning stopper i en foss ca. 150 meter fra Verdalselva. Området er preget av erosjon.

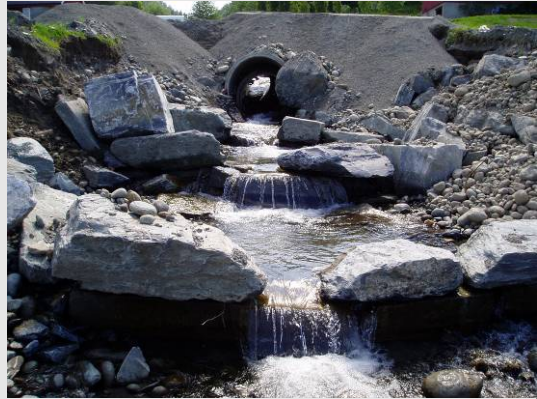
Grunneier har anlagt fisketrapp nedenfor kulvert.

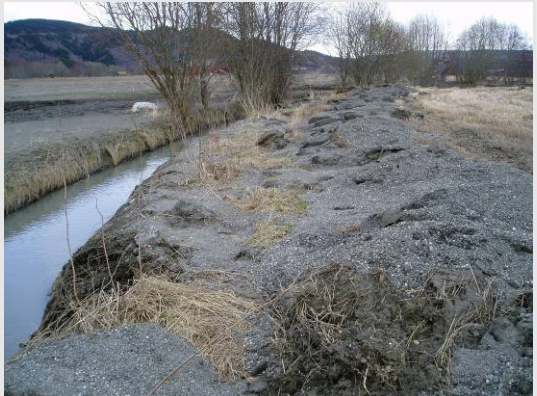
Kvelstadbekken ble i 2006 mudret i nedre del av bekken.

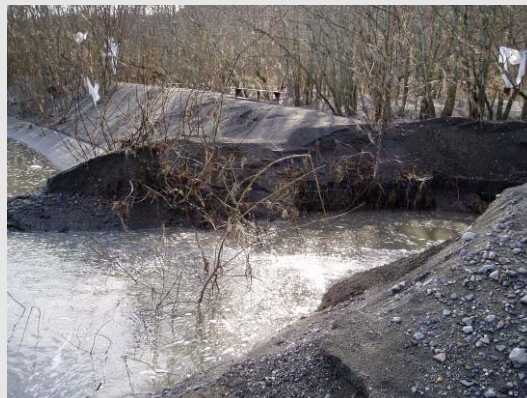
Utløpet til Verdalselva. Flommen har hevet elvekanten ca. en meter.

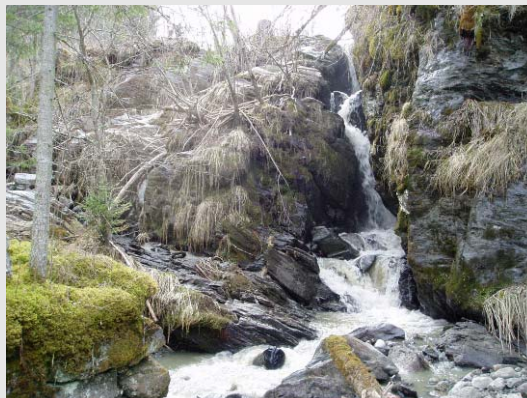
Fossefall hindrer videre gytevandring i bekken.

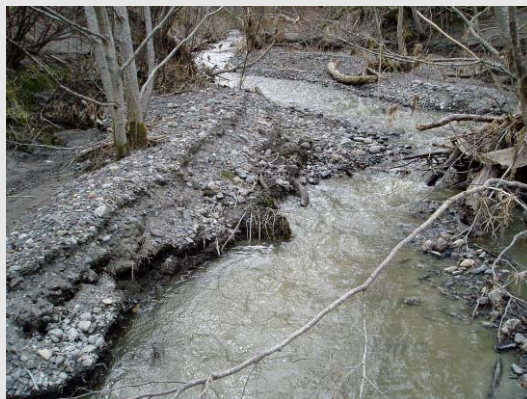
Flommen i 2006 har lagt igjen grus ved bekken.

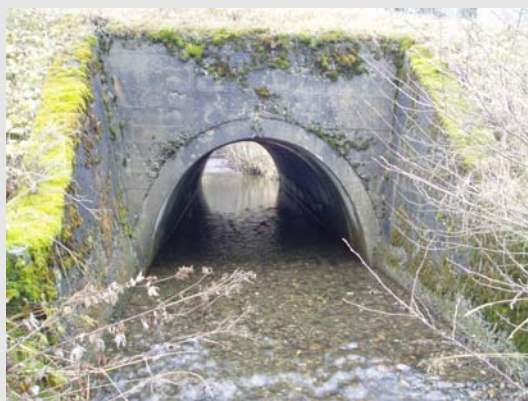
Kulvert under avlingsvei.

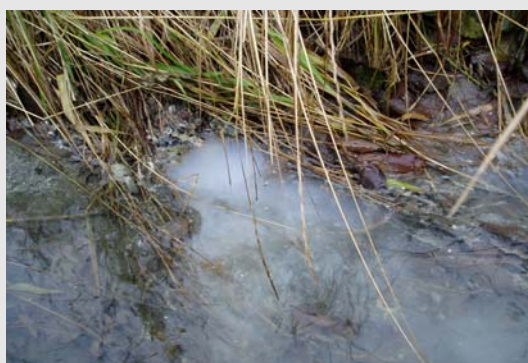
Kloakkutslipp til bekken.

Bekken må ryddes med tanke på erosjon og fiskevandring. Store trær på bekkekanten bør fjernes for å motvirke utsklidninger og sperring av bekkeløpet. Kloakkutslipp til bekken bør fjernes.

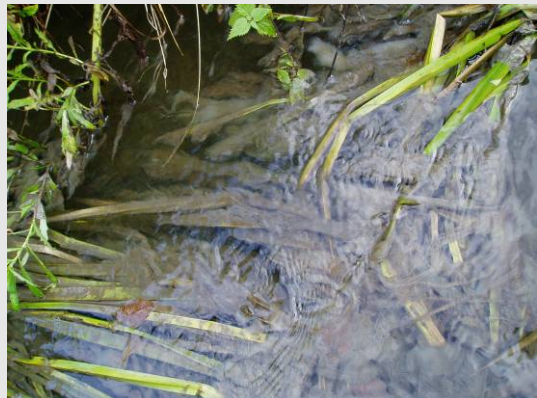
"Lammehaler" i bekkeløpet.

I områder med manglende kantvegetasjon bør det etableres et vegetasjonsbelte mot bekken. Forurensningstilførselen til bekken bør reduseres.

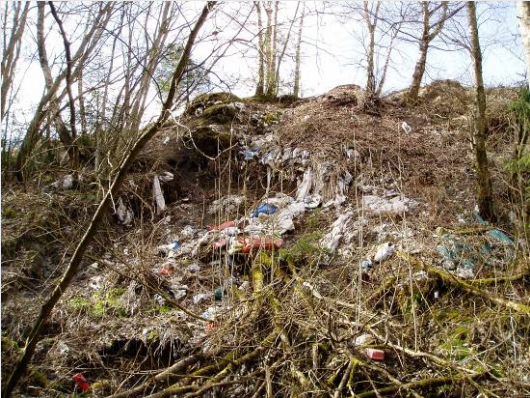
| 29. Valstadbekken | |
|---|---|
| <p><b>Beskrivelse</b></p> <p>Valstadbekken har en fiskeførende strekning på ca. 1,3 km og meandrerer gjennom en bred dal med mye løse masser. Rundt dalen er det for det meste åkerlandskap. Bekken bærer tydelig preg av erosjon. Ved befaringen i bekken ble det registrert betydelige mengder med husholdningssøppel. Mengden av søppel tilsier at bekkedalen er blitt brukt som søppelfylling tidligere. Det ble ikke registrert søppel av nyere dato. Store deler av bekken er lagt i rør gjennom åker. Det ble ikke foretatt undersøkelser ovenfor den gjenlagte delen av bekken. Valstadbekken ble vurdert som <u>sterkt forurens</u>et i 1994. Tilstanden er klassifisert som <u>meget dårlig</u> i 2006.</p> | <p>Søppelfylling i bekkedalen.</p> |

| 29. Valstadbekken | |
|---|---|
| <p><b>Tiltak</b></p> <p>Det er tidligere påvist kvikkleire på begge sider av bekken. Dette gjør at det er viktig å sette inn tiltak for å hindre utglidninger og forebygge kvikkleireras. Aktuelle tiltak kan være å rydde opp i bekken og fjerne dødt trevirke som skaper graving i sidene. Bekkedalen må renskes for søppel. Forurensningstilførselen til bekken må reduseres.</p> | |
