Vurderinger og forslag til habitatforbedrende tiltak i lakseførende del av Stjørdalselva

Rapport nr.	2014-04	Antall sider - 39
Tittel -	Vurderinger og forslag til habitatforbedrende tiltak i lakseførende del av Stjørdalselva.	
ISBN-	978-82-8312-051-6	
Forfatter(e) -	Øyvind Kanstad-Hanssen og Sverre Øksenberg	
Finansiering -	Stjørdalsvassdragets elveeierlag.	
Referat:		
<p>Stjørdalselva er et viktig laksevassdrag, med årlige fangster som enkelte av de siste 30 årene har nådd 5.500 fisk. Vassdraget er påvirket gjennom utbyggingen av kraftverkene i Meråker, omfattende sikringstiltak langs elva og et ikke ubetydelig grusuttak i nedre del av elva. Det er en klar, samlet oppfatning blant rettighetshaverne langs elva om at de ulike inngrepene i elva har og har hatt negativ innvirkning på gyte- og oppvekstområdene for laks og sjørret. Rettighetshaverne har derfor sett et behov for en helhetlig tiltaksplan for elva, som har fokus på tiltak som kan sikre og fremme bestandene av laks og sjørret i elva.</p> <p>Med bakgrunn i gjennomførte befaringer langs elva og innspill fra elveeierlaget er det foreslått tiltak for å utbedre vandringsmulighetene for fisk gjennom veikulverter i Kvernmobekken

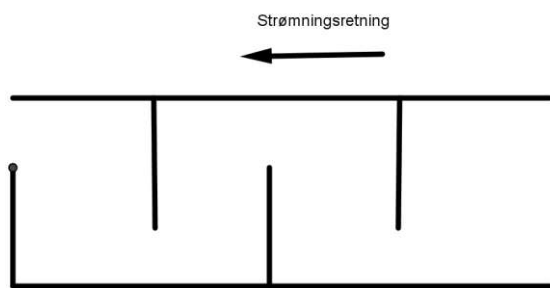
Kulvert og steinsetting mellom kulvert og Stjørdalselva utgjør trolig et vandringshinder for fisk. Kulverten har flat betongbunn som gir lite vanddyb ved lave til moderate vannføringer, og som ved større vannføringer medfører høye vannhastigheter. Høydeforskjellen mellom bunnen i kulverten og vannspeil i kulpen nedstrøms er anslått til ca. 30 - 40 cm (**figur 4**). Kulpen dannes av en 80-100 cm høy steinfylling som fisk trolig har vanskeligheter med å forser. Nivåforskjellen mellom Stjørdalselva og bunnen på kulverten er anslått å være ca.. 1,4-1,5 meter (gitt vannføringen under befaring).

Figur 5. Skisse som illustrerer en tenkt plassering av strømbrytere inne i kulverten og konsentrert utløp til kulpen nedenfor.

Ved utbedring av vandringshinder fordeles fall fra kulvert til vannspeilet ved normalvannstand i Stjørdalselva på tre til fire nye kulper slik at fisk kan vandre gjennom kulverten og opp i Kvernmobekken. Den flate kulvertbunnen utbedres ved montering av lave strømbrytere slik at vanddybet økes og strømningsmønster varieres (**figur 5**). Strømbryterne kan bygges av plank som boltes fast i betongunderlaget. Ved utløpet av kulverten snevres åpningen inn slik at det dannes et mer konsentrert utløp i kulpen på venstre side sett oppstrøms.

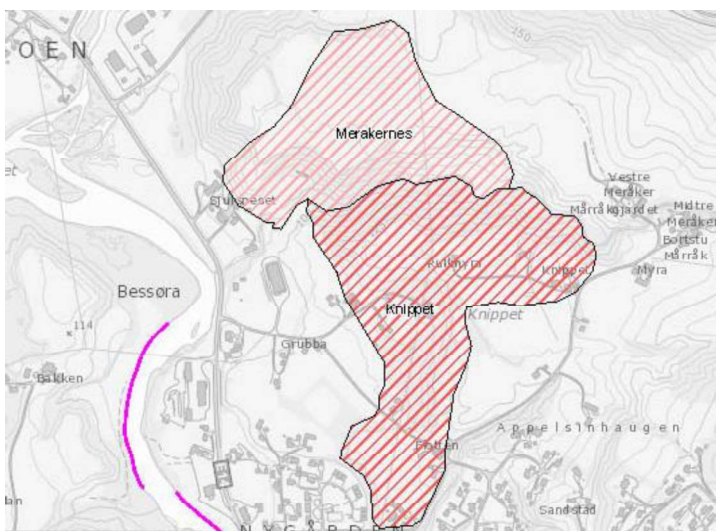
Bekken fremstår i stor grad som et brukbart til godt leveområde for ungfisk. Oppstrøms E14 renner bekken gjennom et område med fare for kvikkleireskred, og eventuelle biotopjusterende tiltak som innebærer større endringer i elvebunnen eller i strømningsbildet bør derfor unngås (**figur 6**). Tiltaket kan potensielt gi 2.000 m² nytt produksjonsareal for ungfisk.

Figur 6. Kartutsnitt over Kvernmobekken som viser faresone for kvikkleireskred. Området sør for bekken har faresone 4 og området nord for bekken faresone 3.

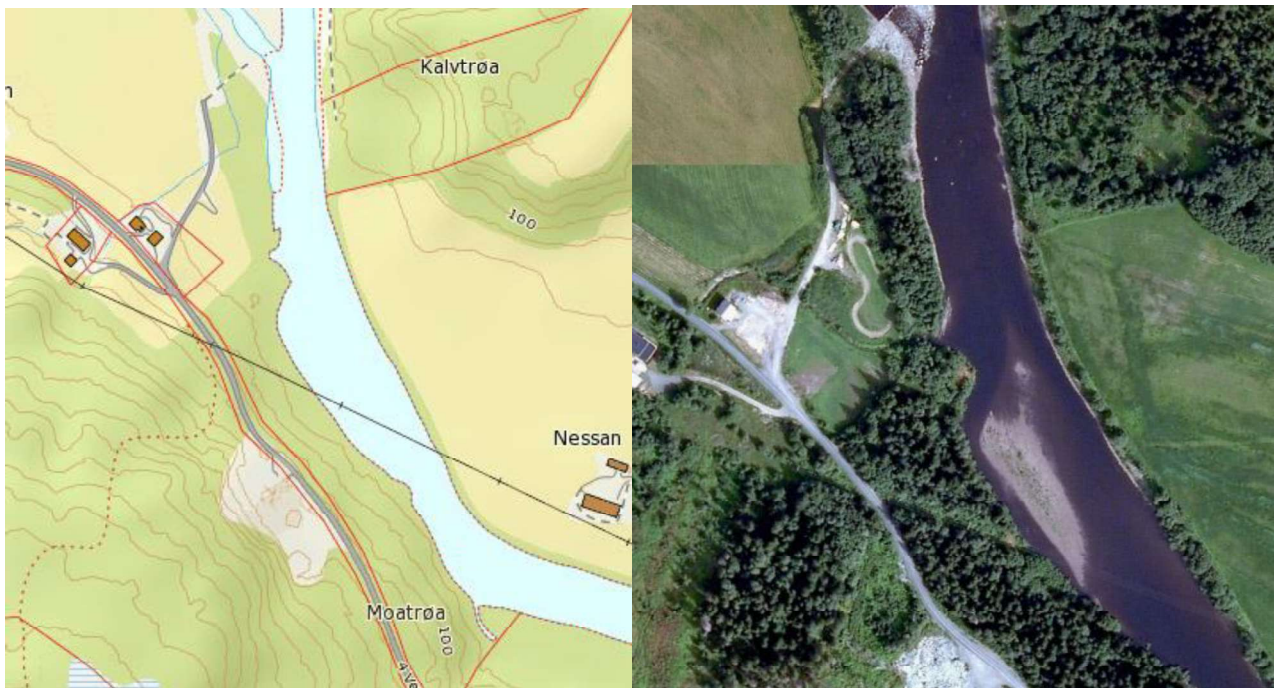
Et sideløp på elvens sørside var under befaring den 7. august 2013 delvis tørrlagt. Sideløpet er 140 meter langt og er ut fra flyfoto vanndekt på høyere vannføringer (**figur 7**).

Figur 7. Oversiktskart og flyfoto som viser området hvor et sideløp ønskes åpnet.

Innløpet justeres slik at sideløpet er vanndekt ved laveste vannføring. Det må gjøres vurderinger i forhold til forbedringer av habitat for ungfisk. Sideløpet vil med en gjennomsnittlig bredde på 5 meter gi et produktivt areal på 700 m². Tiltaket må ses i sammenheng med tiltak beskrevet i 4.1.3.

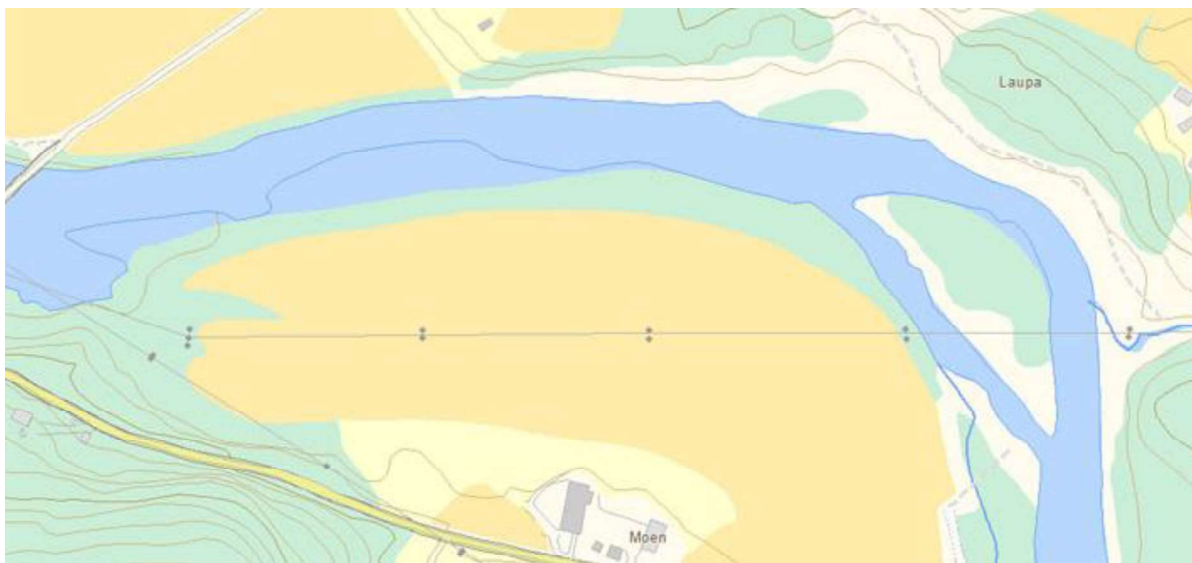
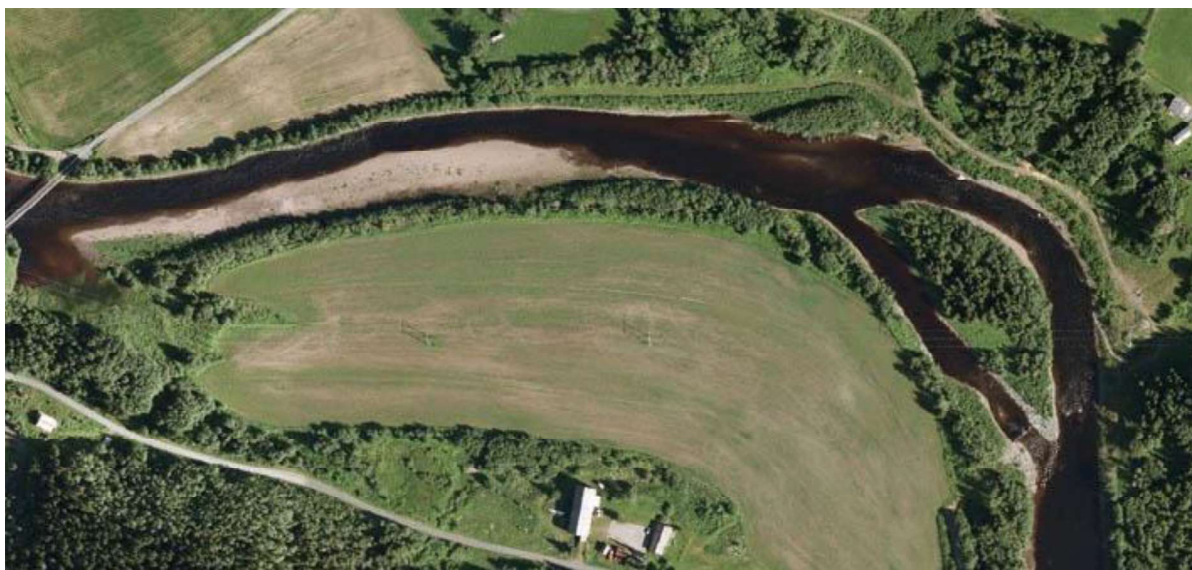
Området er erosjonssikret på nordsiden av elven på grunn av en kvikkleireforekomst nordøst for det aktuelle området (**figur 8**). I tillegg er det anlagt elveforbygning på sørsiden av elva, og et 200 meter langt sideløp er plastret med stor stein i øvre del. Innløpet til dette sideløpet er ca. 30 meter bredt. Åpning er steinsatt med store steiner/blokk (lagt i rader), trolig for å begrense vannføringen i sideløpet på høyere vannføring. En rettkronet terskelkant av stor stein er anlagt i nedre del av det som fremstår som en løsmasseterskel i innløpet. Utformingen av innløpet, og spesielt radene med stor stein i overgangen mellom hovedløpet og sideløp utgjør et lite naturlig landskapselement. Høydeforskjellen mellom innløp og utløp i sideløp (fallet) er ikke målt, men anslås forsiktig til ca. 1,2 meter. Fallet i sideløpet er i all hovedsak fordelt over de øverste ca. 40 meter, og de nederste 160 meter av sideløpet var på befaringstidspunkt stilleflytende med blankt vannspeil.

Figur 8. Oversiktskart og flyfoto over området ved Moen/Fagerlia.

Eksisterende sideløp representerer et vanddekt areal på ca. 3.800 m² på lav vannføring, hvorav ca. 2.400 m² anslås å ha for lav vannhastighet/ lite tilfredsstillende habitat for ungfisk. Det er ønskelig å forbedre habitatforholdene for yngel og ungfisk av laksefisk i sideløpet gjennom justering av de fysiske tiltak som er gjennomført. I tillegg vil det legges vekt på en naturlig utforming som passer inn i landskapsbildet.

Omtrent 100 meter nedstrøms utløpet til sideløpet ligger et om lag 400 m langt tørrlagt sideløp mellom skogkanten og en elveør på sørsiden av elva som kan vurderes åpnet (**figur 8, 9 og 10 C**). I området mellom dette sideløpet og det åpne sideløpet ovenfor er det ønskelig med habitatforbedrende tiltak som kan bidra til å knytte eksisterende og eventuelt nytt sideløp sammen (**figur 9, pkt 8, figur 10 a**).

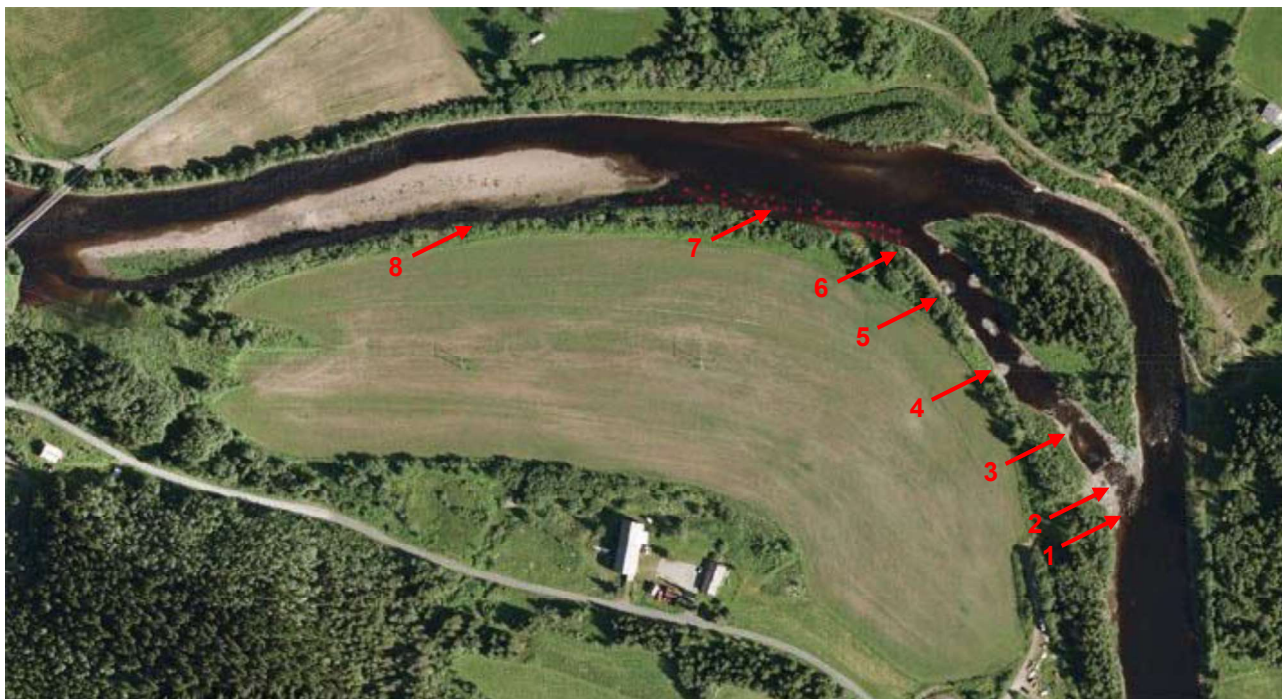
Figur 9. Et manipulert bilde som illustrerer hvordan området kan se ut etter tiltak. Røde prikker ved punkt 7 er utlagt stein.

Innløpet justeres ved at det graves en 4- 5 meter bred kanal som følger den naturlige kurven langs søndre bredd (**figur 9, pkt. 1, figur 10 B**). Steinblokkene som ligger på rekke på tvers av innløpet (**figur 10 A og B**) fjernes delvis. Et utvalg blokker forankres ved å grave dem delvis ned i bunnsstratet i en bølgende linje fra nordre bredd opp mot den nye kanalen. Elvestein av varierende størrelse legges mot steinblokkene på både opp- og nedstrømside, med slakest vinkel på nedstrømsiden. Plastringen av sideløpet skal ha en mest mulig naturlig utforming. Omtrent midt i den nye elveøra lages et forsenket parti med grov steinmasse (30-50 cm) som toppdekke hvor vann skal renne gjennom på minimumsvannstand. Denne løsningen gir to innløp til sideløpet og sørger for større fordeling av vann ved midlere og høy vannføring. Ved høy vannføring og flom skal det renne vann over hele den konstruerte elveøra slik at sideløpet avlaster vannføringen i hovedløpet.

Den eksisterende løsmasseterskelen (**figur 10 A**) justeres slik at det dannes en mosaikk av kulper med varierende dybde og utstrekning (celleterskel) på en slik måte at fallet reduseres noe ned mot den rette krona av storstein (**figur 9, pkt. 2**). Enkelte større blokk forankres i det eksisterende grove toppdekket på terskelen for å gi økt stabilitet.

Ved utløpet av en mindre kulp heves vannspeilet ved lave buner med steinsetting av midtpartiet/løsmasseterskel (**figur 9, pkt. 3**). Egnede gytegrus som har lagt seg opp som ei ør på sørsiden flyttes og plasseres ned mot utløpet av kulpen. Vannstanden i kulpen må heves slik at den markerte steinterskelen nederst på eksisterende terskel er permanent vanddekt.

Overskytende blokk og stor stein benyttes lenger ned i sideløpet som forankringer i lave buner og som enkeltblokker for å bryte overflatestrømmen. Buner og steingrupper som bryter vannspeilet på lav vannføring konstrueres for å øke vannhastigheten i et stillestående område (**figur 9, pkt 4 og 5. figur 10 C**). Det er i dag flere mindre grupper med stor stein i dette avsnittet, og bunene bør plasseres lik at disse steingrupperne blir strømsatt og får en positiv effekt ved å skape skjul for fisk og turbulens i vannoverflaten.

Utløpets sørside og de neste ca. 100 meter nedover er forbygd for å hindre erosjon i elvebredden (**figur 10 D**). Forbygningen flyttes slik at sideløpets utløp danner en mer naturlig vinkel på hovedstrømmen (Figur 9, pkt. 6). Ved å trekke forbygningen lenger inn på land gis elven større plass ved flom og belastningen på elvebredden blir mindre. Eksisterende forbygning som ligger under vannspeilet beholdes som bunnforsterkning. Det er ønskelig med et grunt område med stor variasjon i bunnsubstrat hvor blokk og stein bryter vannstrømmen og gir et godt oppvekstområde for fisk. Dette grunnområdet danner en «korridor» for ungfisk på strekningen mellom de to sideløpene (**figur 11 A**). For å redusere trykket fra hovedstrømmen på søndre bredd kan det anlegges en bune som vinkler hovedstrømmen noe ved sideløpets nordlige bredd ved utløpet.

Som en forlengelse av det eksisterende sideløpet og det nye elvearealet som frigis ved å flytte elveforbygningen, graves et sideløp langs skogkanten på sørsiden av elven (**figur 9**, pkt.8, **figur 10 D**, **figur 11 A**). Nordre bredd er forbygd, og et avlastningsløp på søndre side vil avlaste hovedløpet. Bunnsubstratets beskaffenhet langs forbygningen er ikke kjent, men stedegne masser kan trolig benyttes dersom masene sorteres (finkornet substrat fjernes). Sideløpet bør ha varierende bredde (3-6 m) og dyp (0,2-0,8 m).

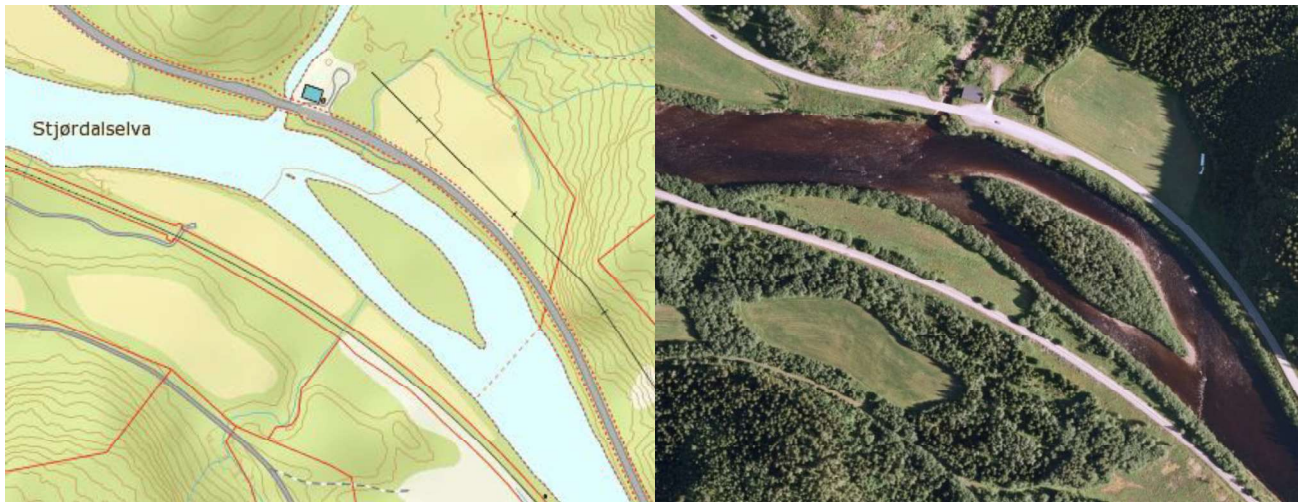
Ved utløpet av Purgatory pool/Hamilton deles elven i to løp der hovedløpet går på nordsiden (**figur 12**). Elveløpet på sørsiden er delvis avstengt av en steinranke (**figur 13**). Under befaring den 7. og 28. august var vannføring i sideløpet lav. Gytegroptellinger viser at midtre og nedre deler av sideløpet årlig benyttes til gyting (Arnekleiv et. al 2013). Habitatforholdene for ungfisk er vurdert å være gode i sideløpet, og det er påvist høye tettheter av ungfisk i sideløpet (Arnekleiv pers. medd.). Det er ikke vurdert nødvendig med tiltak for å forbedre ungfisk eller gytehabitat i sideløpet. Sideløpets innløp har en lite naturlig utforming og vannføringen i sideløpet er marginal ved liten vannføring.

Figur 12. Kartutsnitt og flyfoto som viser sideløpet ved Renå.

Det foreslås ingen endringer av dagens utforming og funksjon av sideløpet, men dokumentert høy gyteaktivitet og høy ungfisktetthet tilsier at det er viktig å vedlikeholde tidligere utførte tiltak. Ved eventuelt fremtidig vedlikehold av steinranken i innløpet til sideløpet bør det vurderes å sikre noe større vannføring gjennom sideløpet ved lave vannføringer i hovedelva.

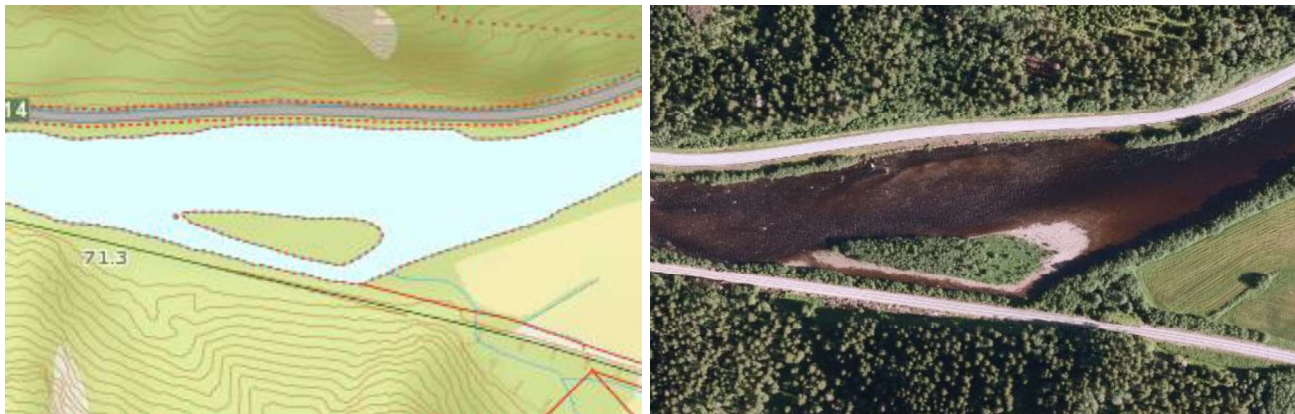
Sideløpet er lokalisert på sørsiden av elven og er 200 meter langt (**figur 14**). Sideløpet tørrlegges på normale lav sommervannføring grunnet for høyt nivå på innløp. Sideløpet er ikke vurdert med henblikk på substratforhold.

Figur 14. Oversiktskart og flyfoto som viser sideløpet nedstrøms Homepool, Renå.

En dyprenne graves i området ned mot sideløpet, og innløpet senkes slik at sideløpet sikres stabil vannføring ved laveste vannføring. Utstrekning av dypål ned mot sideløpet må vurderes i forbindelse med detaljplanlegging, men flyfoto over området gir indikasjoner på en utstrekning på 90 – 100 meter oppstrøms. Behov for habitattiltak må vurderes i sideløpet. Stedegne masser kan trolig benyttes forutsatt at massene tromles/såldes for å sortere ut finstoff. Det må tas hensyn til eksisterende gyteområde like nedstrøms utløpet, og vi foreslår derfor å la eksisterende utløp være uforandret. Tiltaket sikrer god funksjon av ca. 800 m² produksjonsareal for ungfisk.

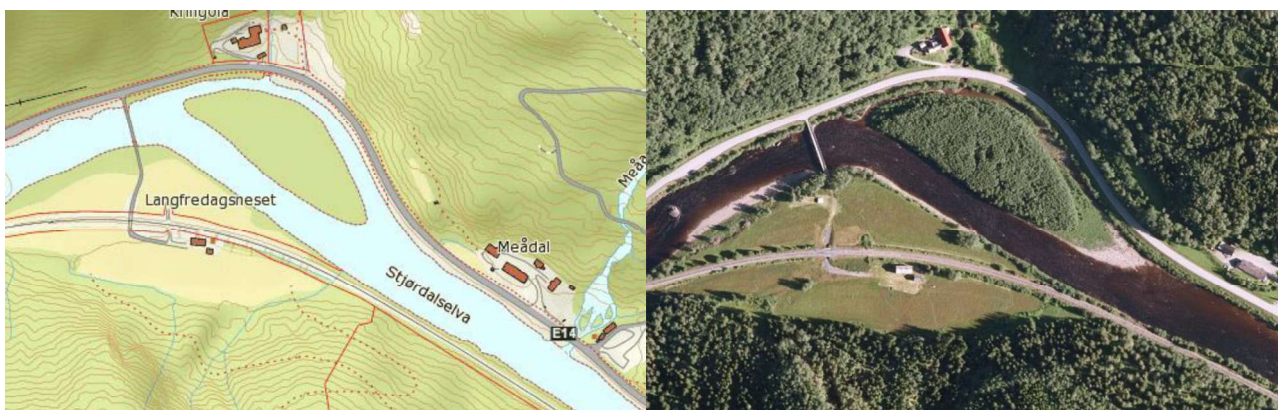
Et sideløp på elvens nordside er tørrlagt og delvis gjengrodd av lupiner og krattskog (**figur 16**). Sideløpet er lokalisert 70 meter fra et gyteområde for laks (Arnekleiv et. al, 2013) Sideløpet er 370 meter langt med moderat fall i øverste 200 meter. Midtre del har lite fall, mens nedre del har tilstrekkelig fall for å egne seg som oppvekstområde for ungfisk. Nedre del er permanent vanddekt med tilførsel fra en mindre bekk.

Figur 16. Kartutsnitt og flyfoto som viser et 370 meter langt sideløp ved Langfredagsnes.

Sideløpet ble åpnet for stabil vannføring høsten 2013 (**figur 17**) i tråd med tiltaksplan for sideløpet (Øksenberg 2012). Det ble samtidig gjennomført enkle habitatjusteringer. Tiltaket krever videre oppfølging og justering av habitatforhold for fisk. Det er ikke utført tilstrekkelige tiltak i nedre del av sideløpet.

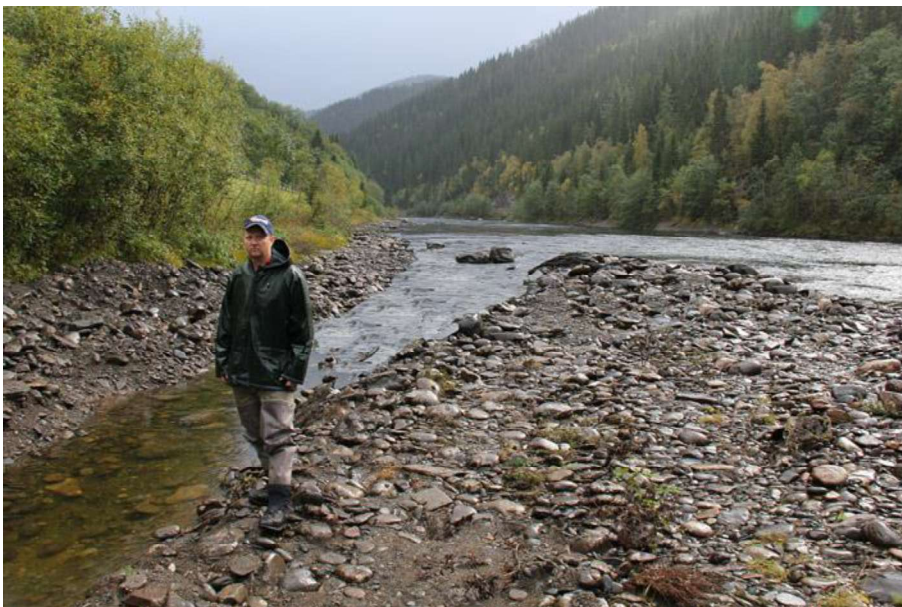
Figur 18. Manipulert bilde som illustrerer et bredere innløpsparti med mer naturlig fremtoning.

Sideløpets innløp utvides slik at vannføringen i sideløpet øker til ca. dobbel vannføring på laveste vannføring (**figur 17 A, figur 18**). Dersom det er ønskelig å begrense vannføring legges det opp lave buner på begge sider av innløpet. Buner og innløp skal gis en naturlig utforming. Tverrsnittet videre nedover utvides og sidekantene slakes ut for å gi bedre stabilitet. Stedegne masser sorteres, og grove fraksjoner legges tilbake som toppdekke i sideløp og på sidekantene. Større stein og innsnevring i tverrsnittet vil bidra til å skape variasjon. Skul for gytefisk må etableres i nærhet av og på et potensielt godt gyteområde i midtre del ved å etablere større variasjon i dyp og utlegging av stein som bryter vannflaten/overflatestrøm. Detaljert tiltaksbeskrivelse bør utarbeides før gjennomføring av justeringer. Tiltakene representerer 1.200-1.500 m² nytt produksjonsareal for ungfisk.

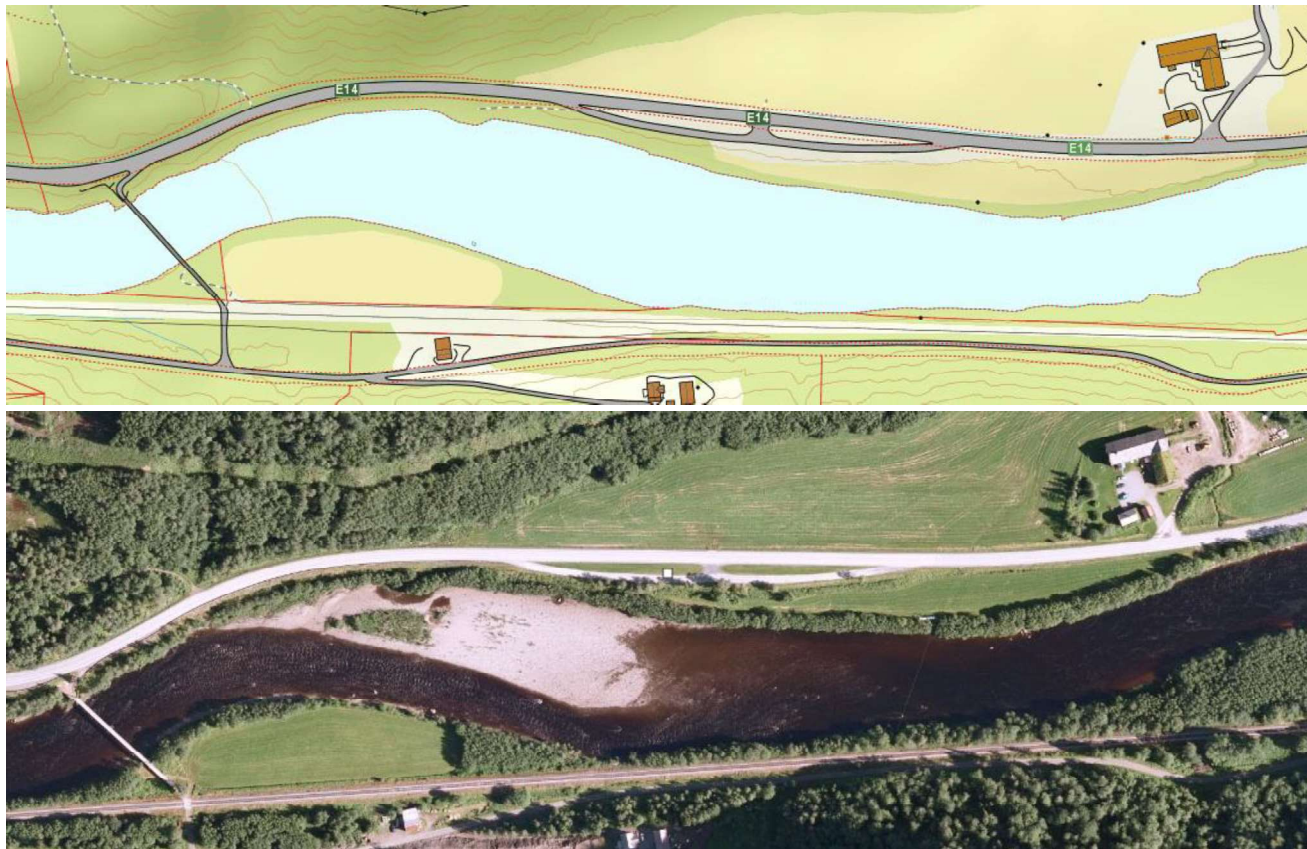
På nordsiden av elven ved utløpet av Heimhølen ligger det i dag ei stor elveør som bare er vanddekt ved høy vannføring og flom (**figur 19**). Det er ønskelig å etablere et sideløp langs skog/forbygningskant på nordsiden. Et gyteområde er lokalisert ca. 40-50 meter oppstrøms elveøren langs nordsiden av Heimhølen utløp (Arnekleiv et. al, 2013).

Figur 19. Oversiktskart og flyfoto over området hvor det er ønskelig å grave ut et nytt sideløp.

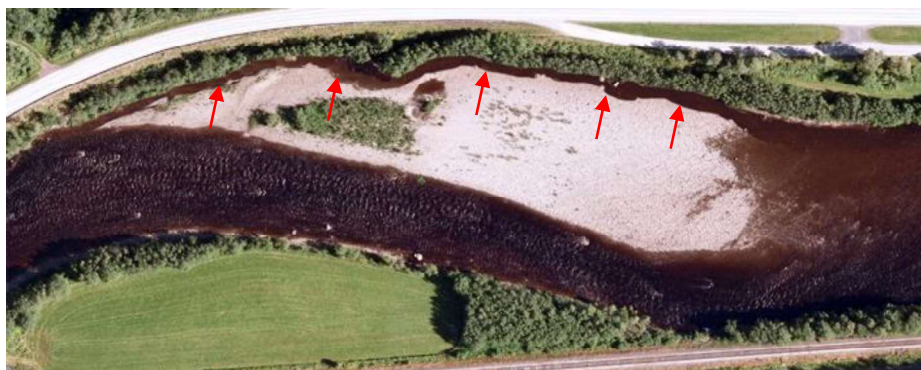
Figur 20. Manipulert flyfoto som viser en tenkt situasjon etter utgraving av sideløp.

Et om lag 260 meter langt sideløp graves ut langs elveforbygning og settes i kontakt med kantvegetasjon (**figur 20**). De grovste fraksjonene fra utgravde masser må tilbakeføres som toppdekke i sideløpet. Noe større stein og blokk må trolig tilføres. Habitatforholdene skal spesielt optimaliseres for årsyngel på grunn av nærheten til gyteområdet oppstrøms.. Figur 20 viser tenkt trasé for utgraving av sideløpet. Tiltaket representerer 1.000 m² nytt produktionsareal for ungfisk.

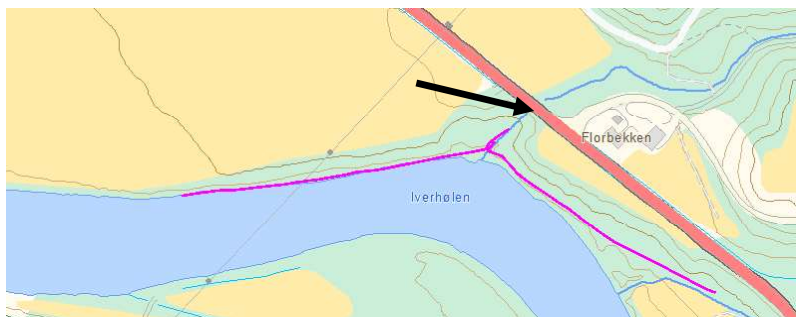
Kulvert under Europavei 14 og forbygningen kan ikke forseres av fisk på grunn av stort fall ved utløp av kulvert og ugunstig steinsetting (forbygningen) nedstrøms kulvert, og en lengre strekning (4-500 m) av Florbekken er derfor ikke tilgjengelig for anadrome laksefisk (**figur 22 og 23**). Denne delen av Florbekken beskrives som et meget godt egnet gyte- og oppveksthabitat for laksefisk (Sjursen 2014).

Figur 22. Oversiktskart som viser kulvertens plassering (pil) der E14 krysser Florbekken. Sikringstiltak er markert med røde linjer.

Terrenget nedstrøms E14 er svært bratt, noe som gir utfordringer i forhold til å bygge opp bekkens nivå slik at fisk kan passere forbygningen og kulverten. Under befaring den 22. september ble to muligheter vurdert ; 1) Bekken bygges opp trinnvis i eksisterende løp slik at fallet fra bunn av kulvert til bekkens utliknes og fisk kan passere uhindret, eller 2) Bekken legges i et nytt løp nedstrøms E14 slik at fallet fra E14 til Iverhølen fordeles over en lengre strekning (**figur 24**). Bekkens utløp i Stjørdalselva blir omtrent 30 – 40 meter nedstrøms dagens utløp. Bekken vil ved løsning 2 bli lenger enn ved løsning 1, og bekkens må vinkles i forhold til strømningsretning nedstrøms kulverten.

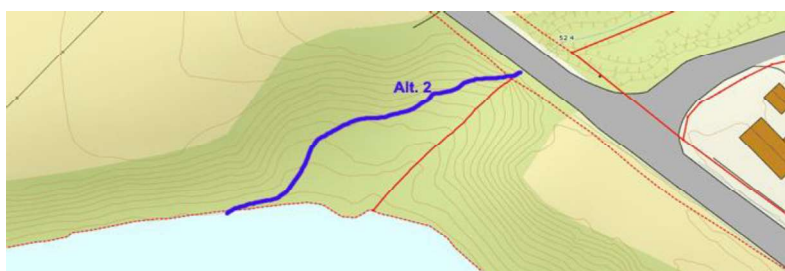
Figur 24. Alternativ trasé (blå strek) ved omlegging av Florbekken nedstrøm E14. Dagens trasé følger den røde streken på kartet.

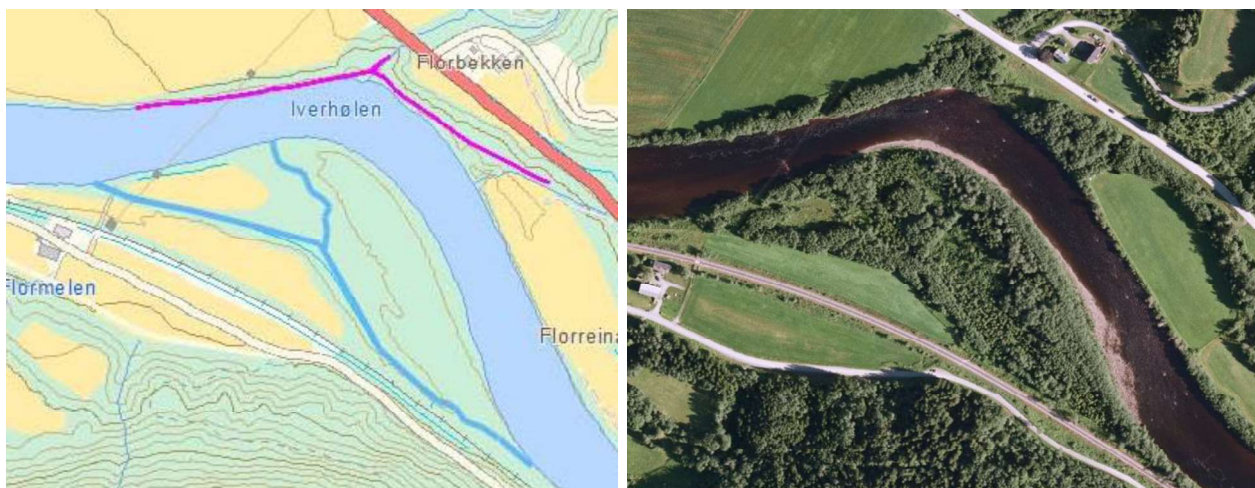
Ved utløpet av Svarthølen skjærer et gammelt, tørrlagt sideløp gjennom en overgrodd elveør (**figur 25**). På grunn av senkning av elvebunnen i hovedløpet og opplagring av grus og stein ved det gamle innløpet har sideløpet nå vannføring kun ved flom i hovedelva. Sideløpet forgreiner seg, og danner i alle fall to bekkeløp som til sammen har en lengde på om lag 300 m.

Figur 25 Oversiktskart og flyfoto som viser tiltaksområdet nedstrøms Svarthølen. Den blå linja viser det tørrlagte sideløpet. Sikringstiltak er markert med røde linjer.

Gammelt innløp til sideløpet senkes slik at det sikres vanntilførsel selv på lav vannføring i hovedelva. Trolig ligger øvre del av sideløpet noe høyere enn dagens vannspeil i hovedelva ved innløpet. Det må derfor trolig fjernes en del masse for å senke bunnen i de øvre 20-40 m av sideløpet. Det er behov for å sikre innløpsområdet mot erosjon i form av en løsmasseterskel med senket midtparti. Sideløpet er i dag kraftig tilgrodd, og gammel elvebunn har sannsynligvis høyt innhold av sand og jord (**figur 26**). Bearbeiding av elvebunnen (sortering/tromling) og tilbakeføring av grove fraksjoner er nødvendig for å sikre gode levevilkår for ungfisk i sideløpet. Tiltaket representerer om lag 1.000 m² nytt produksjonsareal for ungfisk.

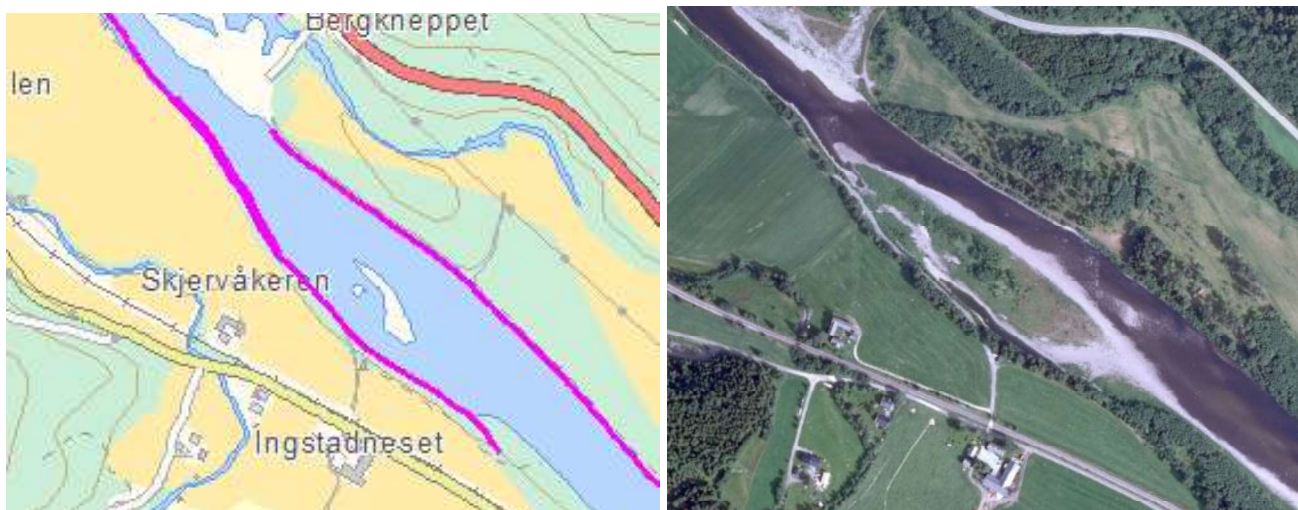
Et om lag 460 meter langt sideløp ligger delvis tørrlagt ved normal til lav vannføring (**figur 27**). Det er ikke klarlagt om sideløpet er et rent flomløp eller om senkning av elvebunnen i hovedelva har resultert i tørrlegging av sideløpet. Elveøra er begrodd med lupiner og krattskog. Fjerning av skog vil øke kapasitet ved flom og bør vurderes.

Figur 27 Oversiktskart og flyfoto av tiltaksområdet ved Ingstadneset. Sikringstiltak er markert med røde linjer.

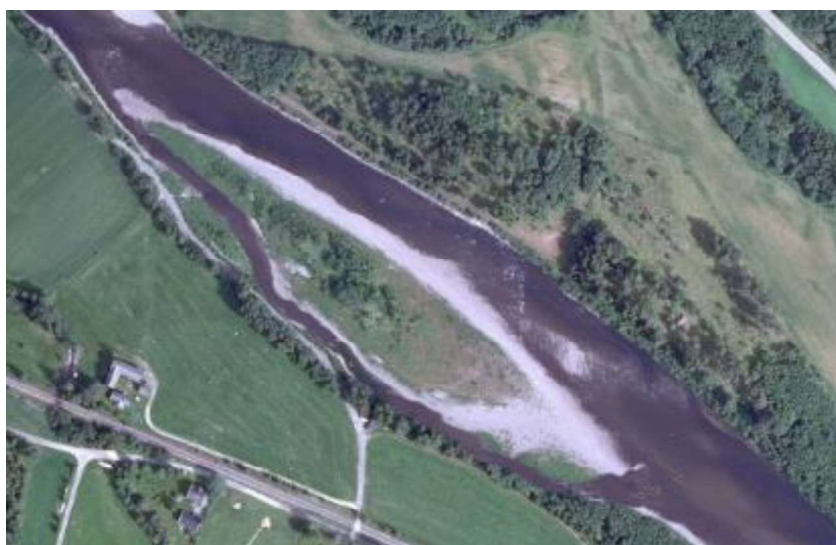
Figur 28. Et manipulert bilde som viser en tenkt utforming av sideløp ved Ingstadneset.

Sideløpet åpnes for stabil vannføring ved å senke innløpet og grave ut det tørrlagte sideløpet (**figur 28**). Stedegne masser tromles/sorteres og benyttes som toppdekke i sideløpet. Større stein og blokk kan med fordel legges ut for å øke variasjon i sideløpet. Blokk og stor stein må trolig tilkjøres. Sideløpet gis en variert utforming med henblikk på vannhastighet, bredde og dybde, men det bør være en urørt randsone inn mot forbygningen som ligger langs hele sideløpet. Gytemuligheter for sjørret bør etableres på 2-3 punkt i sideløpet, og oppvekstforhold for ungfisk av laks og sjørret optimaliseres. Tiltaket representerer inntil 2.000 m² nytt produksjonsareal for ungfisk.

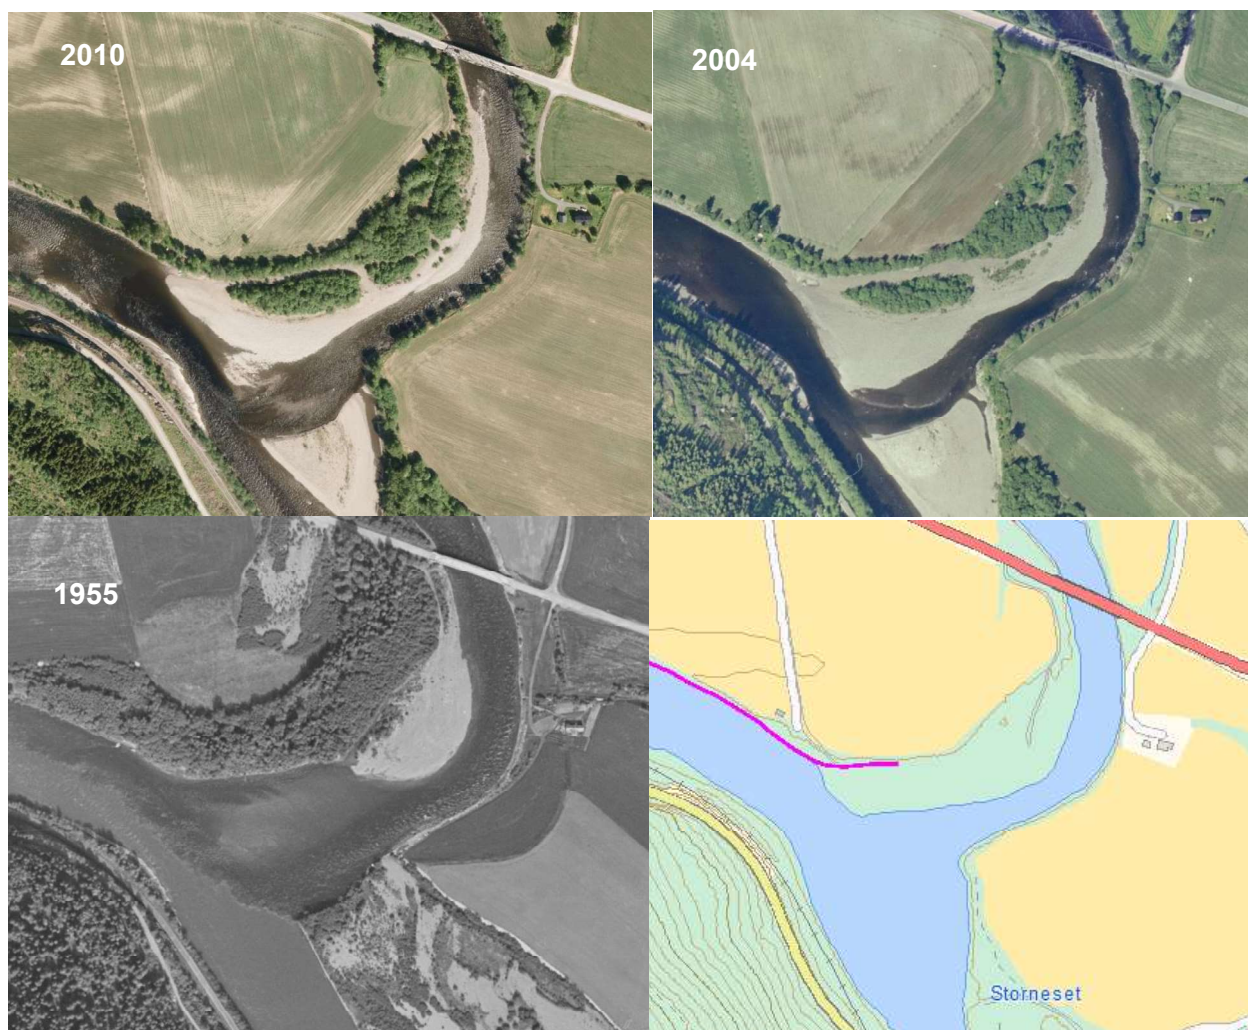
I utløpet av Forra har elva bygd opp en grusør som etter hvert har fått en betydelig høyde og dekker et areal på 12-14.000 m² (**figur 29**). Grusøra gror sakte men sikkert til, noe som binder massene og hindrer utvasking ved flommer i Forra. Hvis man ser på flyfoto tatt i 1955 fremgår det klart i hvor stor grad øra har vokst og hvordan tilgroingen gradvis snevrer inn elveløpet. Sett i lys av utfordringene med bunnsenkning og manglende grus og steindekke i hovedelva som påpekes i pkt. 4.2.1 vil det være ønskelig å opprettholde en god transport av masser ut fra Forra, og motvirke opplagring av massene før de når hovedelva. I og med at avlagringen av masser har snevret inn elveløpet, har også belastning på motsatt elvebredd økt, og senkning av elvebunnen har stedvis undergravd forbygning/plastring mot jordene.

Figur 29 Kartutsnitt samt flyfoto fra 2010, 2004 og 1955 som viser utviklingen av grusøra i utløpet av Forra

Grusøra ryddes for skog i henhold flyfoto fra 1955. Øvre halvdel av øra utgjør om lag 5.000 m² det trolig kan fjernes masse i en dybde av 0,5-1 m (2.500-5.000 m³). Nedre del av øra var langt mindre tidligere og her bør/kan trolig avlagrede masser fjernes i en dybde på inntil 1,5 m. Denne delen av øra har et areal på 7-8.000 m² og anslagsvis kan da 10-12.000 m³ fjernes. Massene kan enkelt skyves ut i hovedelva i forkant av vårflom, for derigjennom å bli vasket nedover hovedelva. Det bør vurderes å gjennomføre tiltaket fordelt over to-tre flommer for å unngå at transporten av store mengder grus på en gang kan avlagres på steder som gir endrede strømningsforhold og gir følgeeffekter som ikke kan kontrolleres. Tiltaket vil foruten å tilføre sårt tiltrengt grus til hovedelva også redusere belastningene mot forbygningen mot jordene på østsiden av Forra.

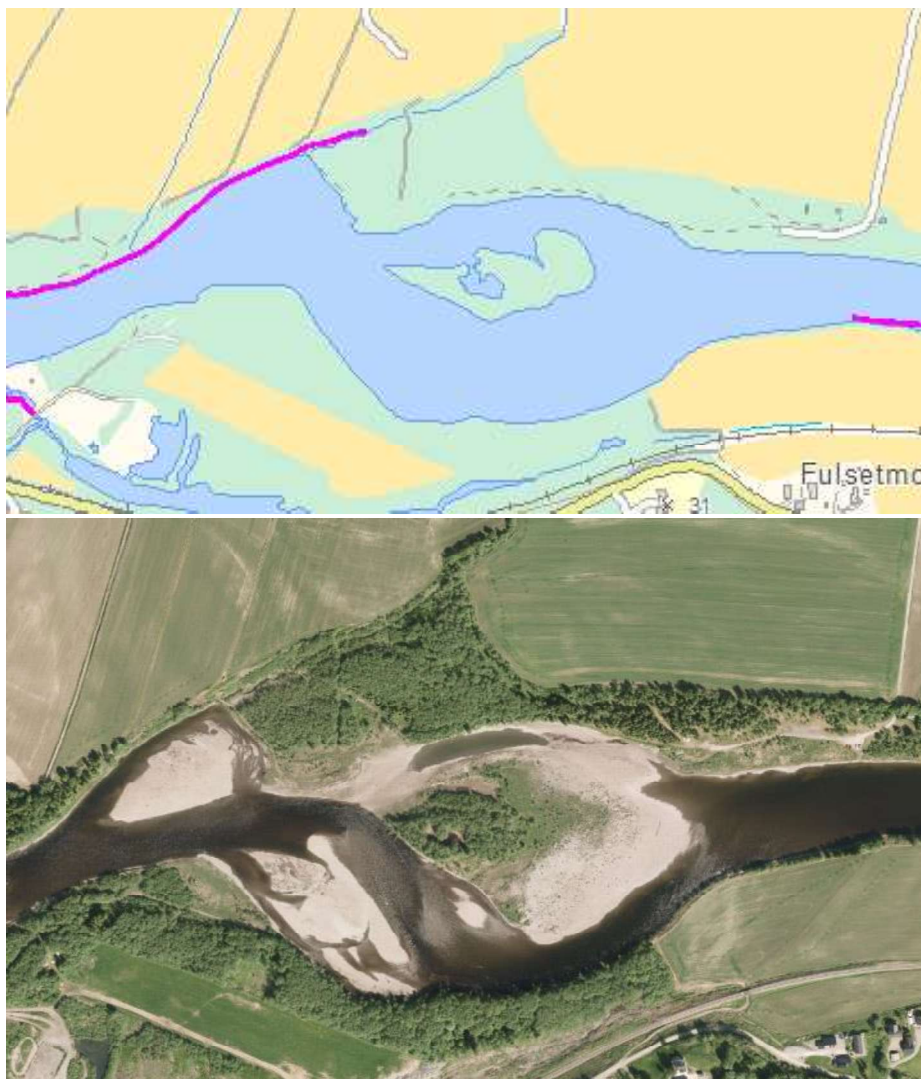
Et sideløp på nordsiden av elven tørrelleges på lave vannføringer (**figur 30**). Vanddammer uten tilknytning til hovedelva står igjen, og det ble observert ungfisk og yngel i vanddammene under befaring (**figur 31 C**). Sideløpet er ca. 350 meter langt og har tilstrekkelig fall i øvre og nedre del til å kunne skape et godt oppvekstområde for laksefisk (**figur 31 B**). Midtre del av sideløpet er tilnærmet uten fall, og området er vanddekt (**figur 31 C**). Ved utløp i hovedelva er det blottlagt leire i elvemelen øst for sideløpet (**figur 31 D**).

Figur 30 Kartutsnitt og flyfoto over sideløp på nordsiden av elva ved Avelsgård. Sikringstiltak er markert med røde linjer.

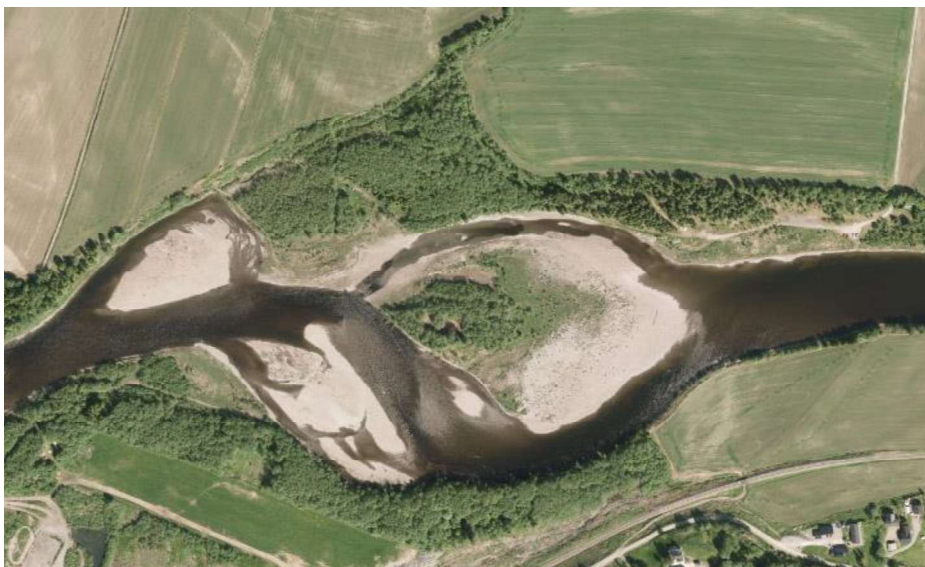
Figur 32. Et manipulert oversiktsbilde som illustrerer en tenkt situasjon ved åpning av sideløpet.

Forutsatt tilstrekkelig mektighet/dybde på løsmassene vil det være ønskelig å åpne for stabil gjennomstrømming i sideløpet på laveste vannføring (**figur 32**). Stedegne masser domineres av godt rundet stein med diameter opp til 15-20 cm og grov grus (**figur 31 C**). Stedegne masser kan i stor grad benyttes som toppdekke i sideløpet, men må suppleres med større stein som vil bidra til større variasjon i sideløpet. Sideløpet bør ha en gjennomsnittlig bredde på ca. 8 meter på laveste vannstand, noe som gir et produktivt areal på ca. 2.800 m².

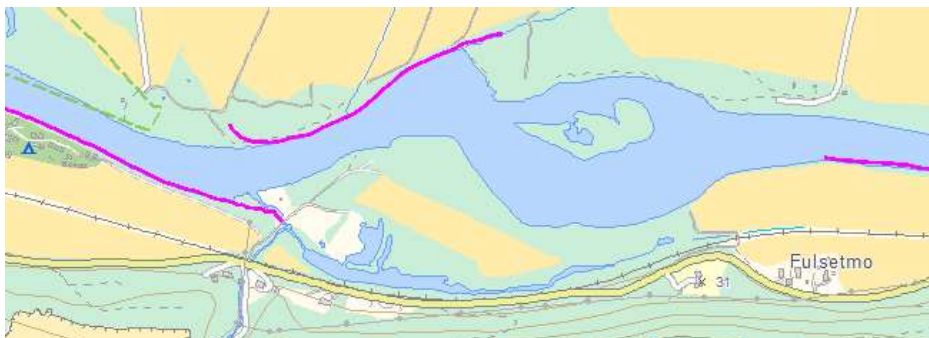
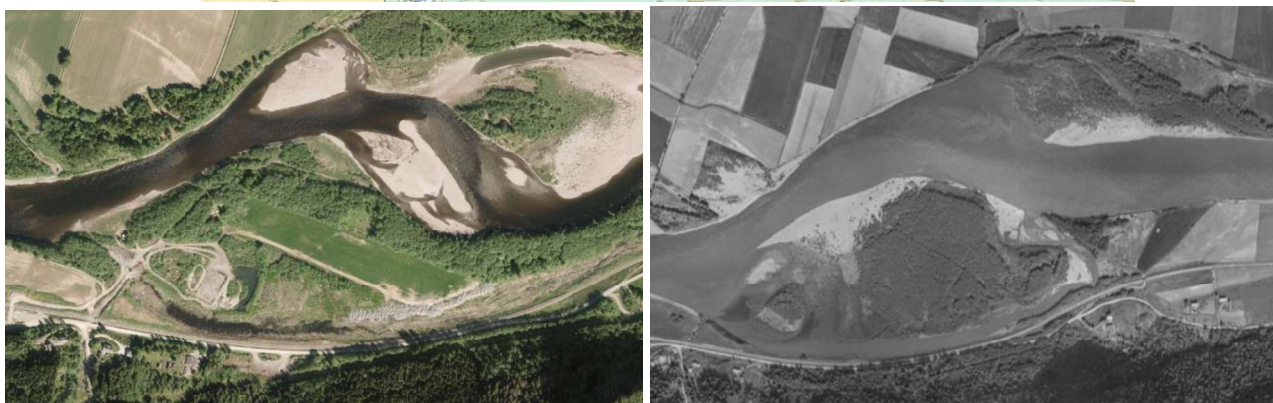
Et sideløp på sørsiden av elven har trolig kun gjennomstrømming på høye vannføringer (**figur 33**). Vanddammer uten tilknytning til hovedelva står igjen i sideløpet under vår befaring. Sideløpet er ca. 750 meter langt men høydeforskjeller (fall) og mulighetene for åpning av elvebredd for å slippe inn vann ble ikke godt kartlagt under befaringen. Det er grunn til å frykte at leireforekomster begrenser mulighetene for tiltak, og området må undersøkes grundigere ifbm. eventuell utarbeiding av detaljplan.

Figur 33. Kartutsnitt og flyfoto (t.v 2010 og t.h 1955) over sideløp på sørsiden av elva ved Avelsgård.

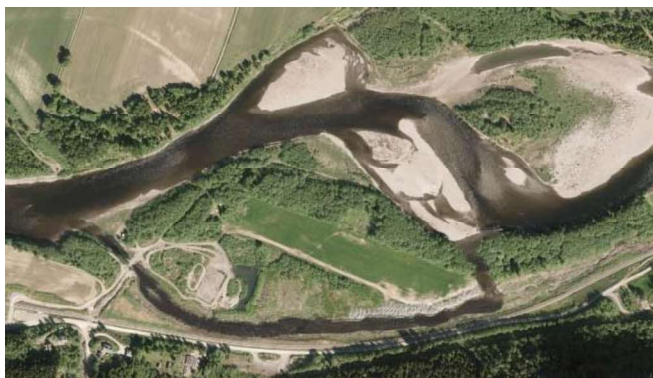
Figur 34 Manipulert oversiktsbilde som illustrerer tenkt situasjon i sideløpet.

Forutsatt tilstrekkelig mektighet/dybde på løsmassene, slik at blottlegging/graving i leire unngås vil det være ønskelig å åpne for stabil gjennomstrømming i sideløpet på laveste vannføring (**figur 34**). Stedegne masser domineres av grus og «finsub», og det vil derfor være behov for å tilføre noe grovere substrat for å skape gode levevilkår for ungfisk. Tilførsel av dødt trevirke kan også vurderes (se pkt 4.1.15). En del steinblokk bør også legges ut for å bryte opp vannspeilet og skape varierte vannhastigheter, spesielt ved større vannføringer. Tiltaket vil begrense adkomsten til dyrket mark, og det må påregnes å etablere en bro eller kulvert over sideløpet. Sideløpet kan få en bredde på 8-12 m øverst og opp mot 30 m i midtre og nedre del. Potensielt kan sideløpet gi et produktivt areal på 10-15.000 m².

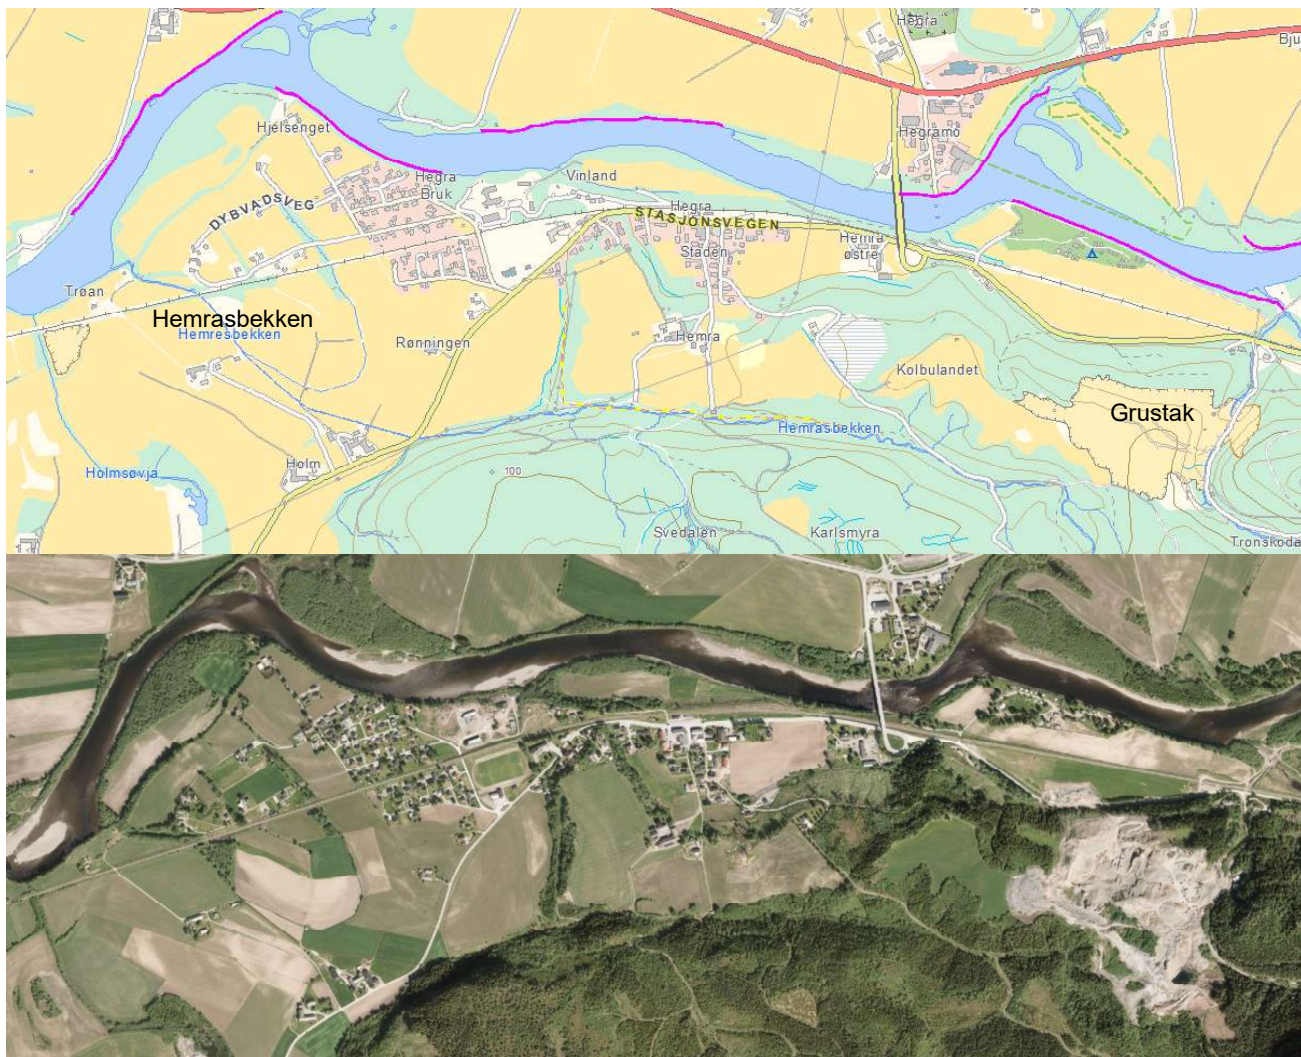
Figur 35 Kartutsnitt og flyfoto av Hembrebekken

Bekken har utløp i hovedelva 2,3 km nedstrøms Hegrabraua (**figur 35**). I nedre del renner bekken gjennom åkerlandskap, og er langs en strekning på om lag 600 m rettet ut og fremstår mest som en dreneringsgrøt for jordene rundt. Om lag 250 ovenfor hovedelva går bekken under jernbanen gjennom en kulvert, og om lag 900 m ovenfor hovedelva går bekken på nytt gjennom en kulvert (fylkes-/kommunal vei). Begge kulvertene er vandringshinder for ungfisk, og trolig må vannføringen være relativt høy før fisk kan passere fritt. I tillegg er bekken påvirket av utvasking/transport av sand/leire fra et grustak som grenser til bekken om lag 2,5 km ovenfor hovedelva. Substratet i bekken består i stor grad av grus og stein, og bekken vurderes som velegnet både som gyte- og oppvekstområde.

Et problem med tilslamming av bekken gjennom tilførsel av sand og leire fra grustaket langt opp i bekken er påpekt gjennom karakteriseringsarbeidet ifbm Vanddirektivet. Videre har Fylkesmannen utført tilsyn ved grustaket (Hembre grus AS), og har fattet vedtak, i brev av 22.04.2014, som krever at

Hembre grus AS iverksetter erosjonsreducerende tiltak, utfører målinger av suspendert stoff og kartlegger fisk og bunndyrfauna i Hembrebekken. Ved vår egen befaring av Hembrebekken 3. august 2014 var bekken i stor grad er klar og transporterte lite "slam" ovenfor fylkesveien. Vi er ikke kjent med om Hembre grus på dette tidspunktet hadde iverksatt pålagte tiltak, og det kan derfor være at iverksatte tiltak hadde hatt effekt på dette tidspunktet. Befaringen viste at det også kan være problemer med erosjon og tilslamming lengre ned i elva. Utvasking av sand/leire kan oppstå rett ovenfor fylkesveien, der kulverten bidrar til å heve vannstanden og lage en kulp der det trolig er sand eller leire som vaskes ut. Tiltaket skissert ovenfor med å senke kulverten for å gi bedre vandringsforhold for fisk vil trolig bidra til å redusere et eventuelt problem med utvasking rett ovenfor fylkesveien, siden kulpen da vil forsvinne og eventuelle utvaskingsområder kan plastres.

Foruten kulvertene i nedre del av bekken, er det et foss om lag 1,2 km opp i elva som er et vandringshinder på de fleste vannføringer. Under befaring påpekte grunneier at fisken er observert å passere dette punktet i elva når vannføringen er stor, men da primært gjennom et sideløp (**figur 36 f**) som har vannføring kun ved høye vannføringer. Vi foreslår at vandringsmulighetene for fisk i dette området forbedres ved å lede mer vann inn mot det nevnte sideløpet, slik at det også går vann der når vannføringene er lave. Ved lave vannføringer er det imidlertid et sprang ved utløpet av sideløpet som fisk trolig ikke passerer. Det bør derfor også legges opp stein og samfengt tettemasse for å lage en kulp slik at vannspeilet under utløpet fra sideløpet heves.

I nedre del av elva har bekken blitt rettet ut og dels steinsatt i forbindelse med arrondering av jordbruksarealer. Bekken er her smal og ensartet, men har brukbart bunnsstrat for ungfisk. Vi foreslår at bekken på denne strekningen gis en noe mer naturlig utforming. Dette gjøres gjennom å lage noen små svinger i elva som gir noe variasjon i vannhastigheter, samt å gjøre bekken noe breiere og dypere på to til tre steder langs den oppdyrkede delen av bekken. I tillegg bør ikke overhengende vegetasjon fjernes og en og annen buske bør få lå til å vokse opp langs bekken for å gi skygge og skjul.

For å sikre fisk fri vandring opp til og ut av bekken bør vandringsforholdene gjennom de to omtalte kulvertene utbedres. Ved jernbanen løses dette enklest ved å rydde elveløpet på en 15-20 m lang strekning nedstrøms kulverten. Stein som i dag blokkerer fri vandring, i alle fall ved lave vannføringer, fjernes og brukes til å lage en kulp foran kulverten slik at spranget mellom bunnen i kulverten og vannspeilet nedstrøms minimaliseres. Fri vandring gjennom kulverten under fylkesveien oppnås lettest ved å senke hele kulverten, og med det fjerne spranget som oppstår i utløpet av kulverten.
