Vurderinger og forslag til habitatforbedrende tiltak i lakseførende del av Stjørdalselva

Rapport nr.	2014-04	Antall sider - 39
Tittel -	Vurderinger og forslag til habitatforbedrende tiltak i lakseførende del av Stjørdalselva.	
ISBN-	978-82-8312-051-6	
Forfatter(e) -	Øyvind Kanstad-Hanssen og Sverre Øksenberg	
Finansiering -	Stjørdalsvassdragets elveeierlag.	
Referat:		
<p>Stjørdalselva er et viktig laksevassdrag, med årlige fangster som enkelte av de siste 30 årene har nådd 5.500 fisk. Vassdraget er påvirket gjennom utbyggingen av kraftverkene i Meråker, omfattende sikringstiltak langs elva og et ikke ubetydelig grusuttak i nedre del av elva. Det er en klar, samlet oppfatning blant rettighetshaverne langs elva om at de ulike inngrepene i elva har og har hatt negativ innvirkning på gyte- og oppvekstområdene for laks og sjørret. Rettighetshaverne har derfor sett et behov for en helhetlig tiltaksplan for elva, som har fokus på tiltak som kan sikre og fremme bestandene av laks og sjørret i elva.</p> <p>Med bakgrunn i gjennomførte befaringer langs elva og innspill fra elveeierlaget er det foreslått tiltak for å utbedre vandringsmulighetene for fisk gjennom veikulverter i Kvernmobekken

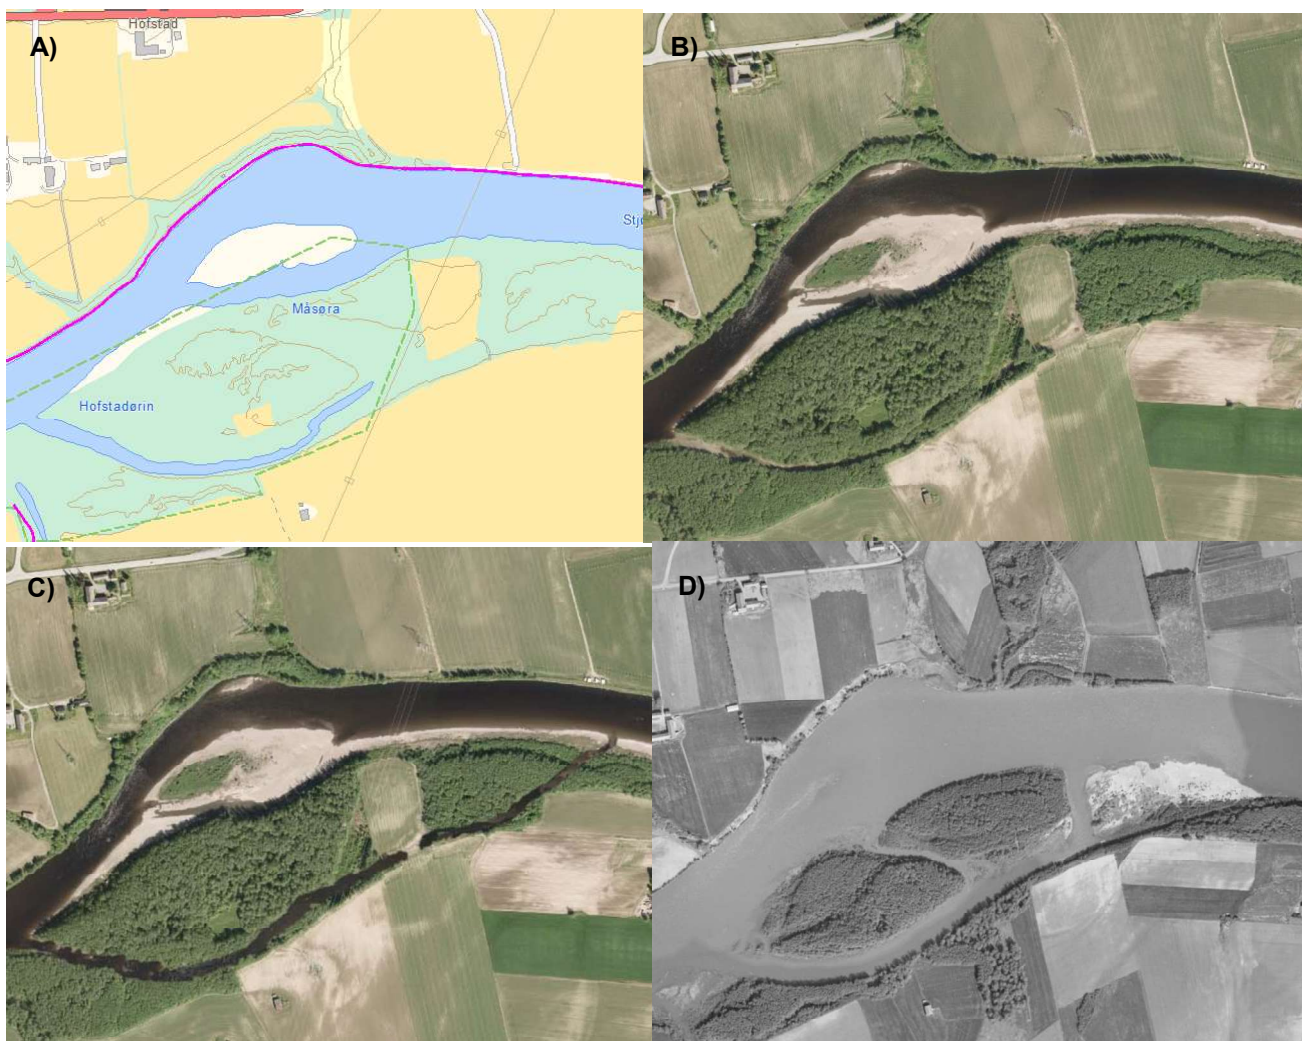
Figur 37 Kartutsnitt (A) og flyfoto fra 2010 (B) og 1955 (D), samt manipulert bilde (C) som illustrerer ferdigstilt gjenåpnet sideløp på Hofstadøra.

Ved Hofstadøra ligger det et flomløp på sørsiden av elva var delvis fylt av vann under befaringen (**figur 37 b**). Imidlertid vil vannstrengen avsnøres ved noe lavere vannføring, og ungfisk vil trolig fanges i en eller flere dammer inne i flomløpet. Lengre inn på land på samme side av elva ligger et gjengrodd sideløp, som tydelig fremgår av flyfoto tatt i 1955 (**figur 37 d**). Dette sideløpet er om lag 1.000 m langt, og nedre 100 m av sideløpet fylles i dag med vann fra nedstrøms side. Bunnsubstratet i området domineres av grus, og fraksjoner større enn 15 cm er tilnærmet fraværende. I utløpsområdet til sideløpet ble det observert noe blottlagt leire. Området, Måsøra-Hofstadøra, dekket delvis av et naturreservat (**figur 38**), der verneformålet er å «Bevare et av de største og mest varierte restbestander av flommarkvegetasjon i Nord- Trøndelag, der mange ulike flommarksamfunn er representert. Dette er det største restbestandet av gråor/heggeskog langs Stjørdalselva» (www.naturbase.no).

Effektene for produksjon av ungfisk av å sikre vanngjennomstrømming i flomløpet mot Måsøra er noe usikre i om. flomløpet domineres av grus og sand og har lite skjuleplasser for ungfisken. Ved å åpne sideløpet rundt Hofstadøra vil ungfisk kunne utnytte om lag 10.000 m², og trolig vil enkelte områder inne i sideløpet kunne tilby brukbare gyteforhold for sjøørret.

Eventuelle tiltak må planlegges og utføres iht. vernebeskrivelsen for naturreservatet, og skjøtelsesplanen for reservatet som synliggjør verdier og forvaltningsutfordringer (Larsen 2011). I flomløpet er det trolig tilstrekkelig å senke elvebunnen noe helt øverst i flomløpet for å slippe litt mer vann inn i flomløpet, samt å senke bunnen noe i utløpet for å sikre at fisk kan vandre ut av flomløpet ved avtakende vannføringer.

Det slippes vann inn i sideløpet ved å grave en kanal ut i hovedelva som vist i manipulert flyfoto (**figur 37 c**). Elvebunnen i hovedelva er noe senket i området. Inntaket vil derfor trolig bli en relativt dyp kanal som må sikres godt mot erosjon/utrasing. For å redusere belastningen på inntaket/innløpet må etablering av en bune oppstrøms inntaket vurderes. Skog og øvrig toppdekke må fjernes og elvegrusen blottlegges. Det er viktig at dette skjer i samarbeid med personell med botanisk kompetanse, som sikrer at det tas hensyn til verneverdig vegetasjon (jfr vernebeskrivelse og skjøtselsplan). Siden området generelt domineres av grus og noe sand er det ikke hensiktsmessig å tromle massene for å skille ut eventuelle fraksjon grovere enn 15-20 cm. I enkelte områder kan imidlertid tromling/harving av elvegrusen være et ønska tiltak for å fjerne lupiner. Trolig vil opprinnelig elvebunn stedvis bestå av brukbar gytegrus. Sideløpet vil imidlertid tilby dårlige oppvekstforhold for ungfisk på grunn av mangel på skjul. Tiltaksområdet er relativt stort, og det vil være kostbart å kjøre inn grovere masser (stein/blokk) for å skape bedre forhold for ungfisk. Et langt rimeligere tiltak kan være å legge trær og rotsystemer ut i sideløpet for å øke tilgangen på skjuleplasser for ungfisk. Ideelt bør det legges ut trevirke som brytes sakte ned, og helst bør det lages «flettverk» av trær med tilhørende rottdel for å redusere faren for at trærne dras ut av sideløpet ved store vannføringer (**figur 39**).

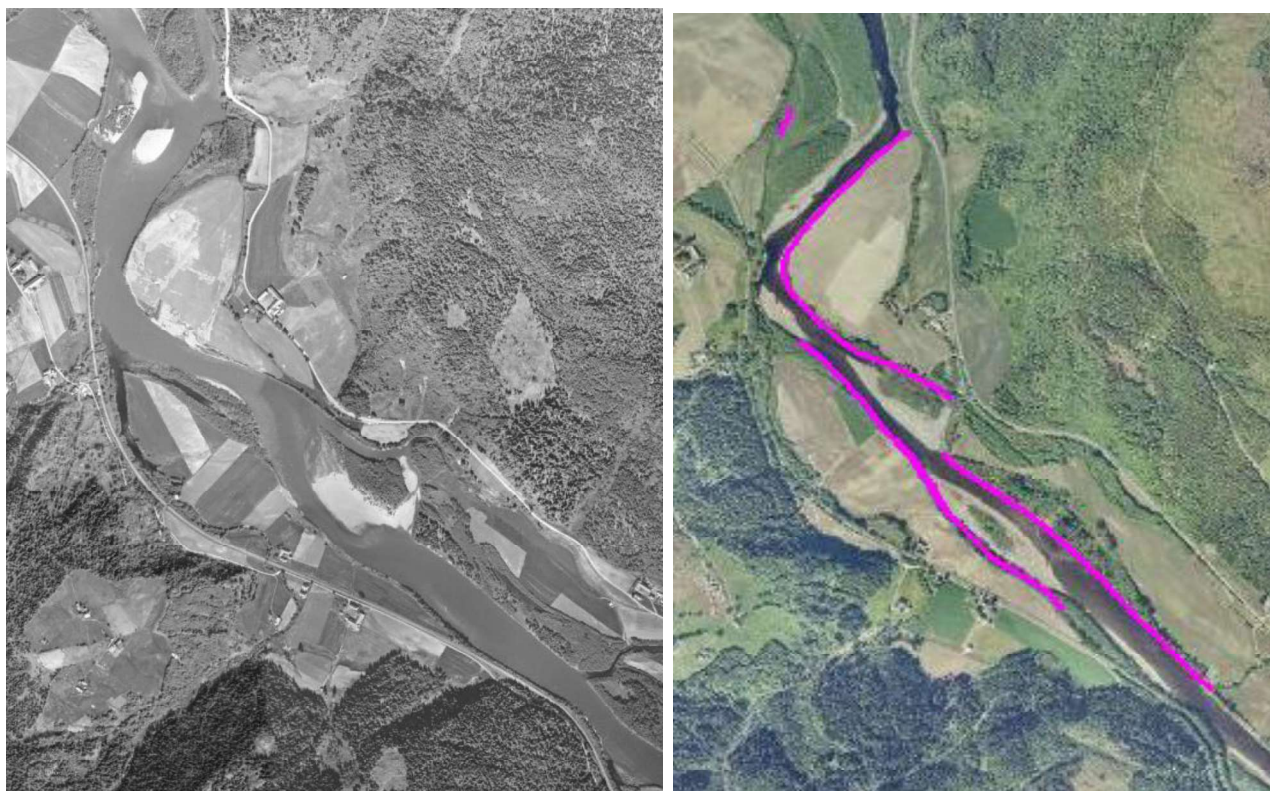
Utover mulige negative effekter av vassdragsreguleringen fremstår omfanget av sikringstiltak o.l som en betydelig negativ påvirkningsfaktor i elva. Stjørdalselva regnes å ha en lakseførende strekning på om lag 48 km, tilsvarende om lag 96 km elvebredd. Omfanget av sikringstiltak varierer langs elva, og nær 50 % av elvebreddene i nedre del av elva er forbygd (**tabell 1**). I midtre del av elva er omfanget av forbygninger noe lavere, og her er bare 10 % berørt. Øverst i elva er det igjen noe mer forbygd, og 26 % av elvebreddene berøres av sikringstiltakene. I tillegg til alle disse sikringstiltakene kommer vei- og jernbanefyllinger som går ut i elva, og har samme virkning som sikringstiltak/forbygninger. Vi har ingen god oversikt over omfanget av vei- og jernbanefyllinger som går ut i elva. Den generelle effekten av slike forbygninger (samt vei-/jernbanefyllinger) er en kanalisering av elva, som spesielt ved høye vannføringer/flom medfører at vannhastighetene øker. Forbygningene samler vannet i hovedløpet, og gamle flomløp og flomsletter ligger ofte bak forbygningene (**figur 39**). De økte vannhastighetene i hovedløpet medfører økt bunnerosjon, og siden forbygningene hindrer erosjon langs elvebreddene stanser tilførselen av løsmasser og resultatet kan bli omfattende bunnsenkning. I Stjørdalselva er dette primært synlig nedstrøms samløpet med Sona, og vurdert ut fra etablerte forbygninger og erosjonskanter langs elva synes bunnsenkningen på strekningen Sona-Hofstadøra generelt å utgjøre opp mot 1 m i nedre del av elva. Lokalt hevedes slik bunnsenkning å være langt større i enkelte områder, men det kan i en del tilfeller være vanskelig å skille mellom naturlig prosesser i elva og effekter av forbygning/kanalisering. Imidlertid vises det i en flerbruksplan for elva til profilmålinger i elva i 1989 som sammenlignet med målinger i 1925 viste at elvebunnen hadde senket seg mellom 0,5-2 m (Kjølstad m.fl. 1991). I tillegg til de over nevnte problemene knyttet til forbygningenes effekt på elva er mange av de eldre forbygningene delvis bygget av stor stein som ble tatt fra elva, og tidligere fløting og rydding ifbm. fløting flyttet mye stor stein ut av elva. Dette har også bidratt til at elva har den karakter den har i dag.

Figur 39 Flyfoto tatt i 1955 (t.v) og i 2010 (t.h) over området ved Ingstad/Einang som viser hvordan sikringstiltak/forbygninger (markert med røde linjer) har påvirket elveløpet.
