# Vandringshinder ved elveforbygninger langs Gaula, Namsen og Stjørdalselva

Kartlegging av vandringshinder forårsaket av tiltak  
utført av NVE

## Rapport nr 22-2015

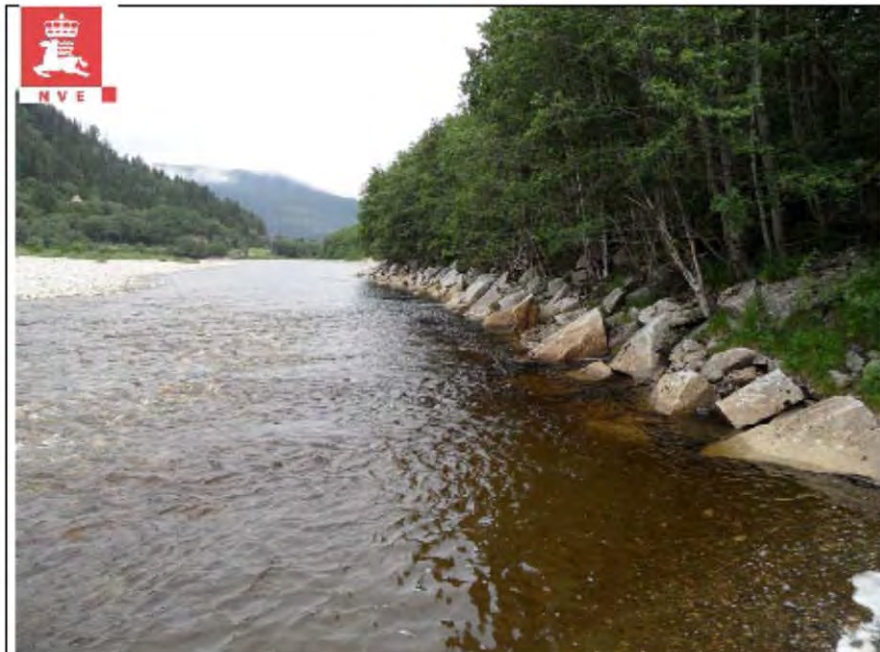
Bilde 1: Forbygning starter først nedstrøms utløp. Sett nedover Gaula, utløpet skimtes til høyre.

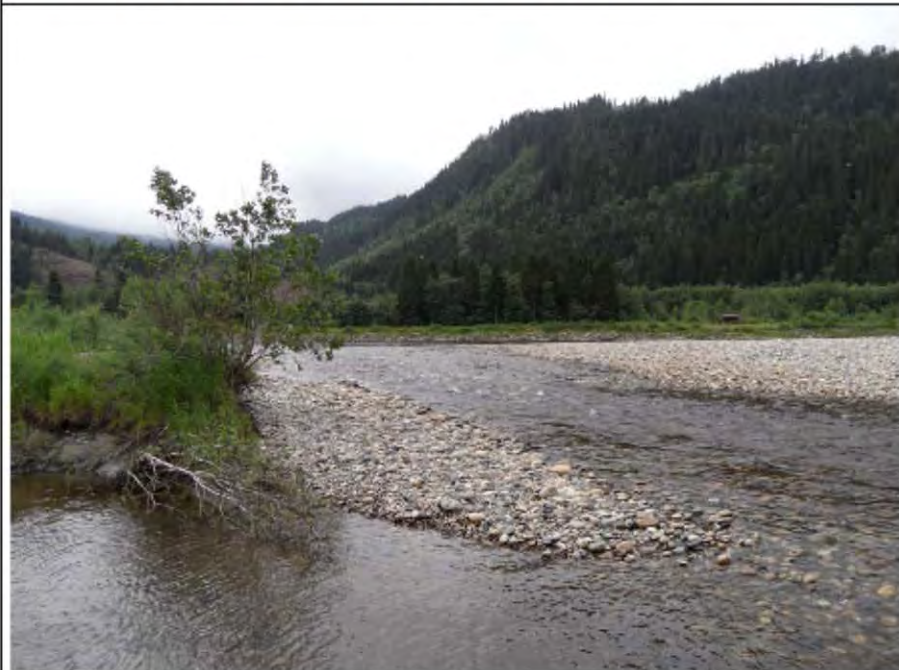
Bilde 2: Sett oppstrøms fra forbygning sett i bilde 1. Uproblematisk i nedre deler av samløpet møte med Gaula. Sannsynligvis enda høyere vannstand i perioder med tanke på rullesteinpartier.

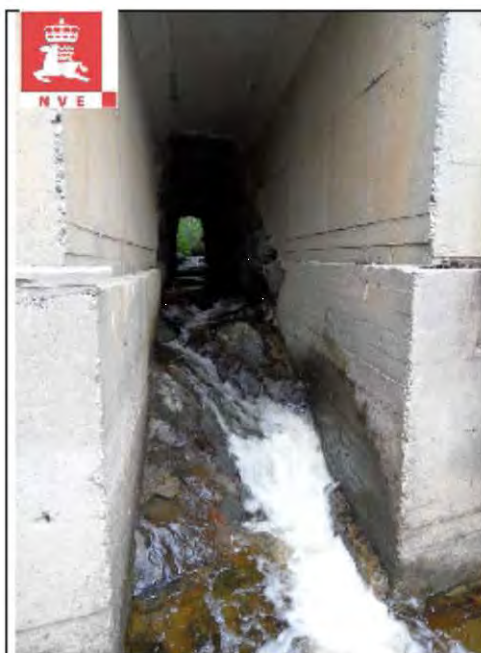
Bilde 1: Utløp fra Gyllbekken i SVV stikkrenne

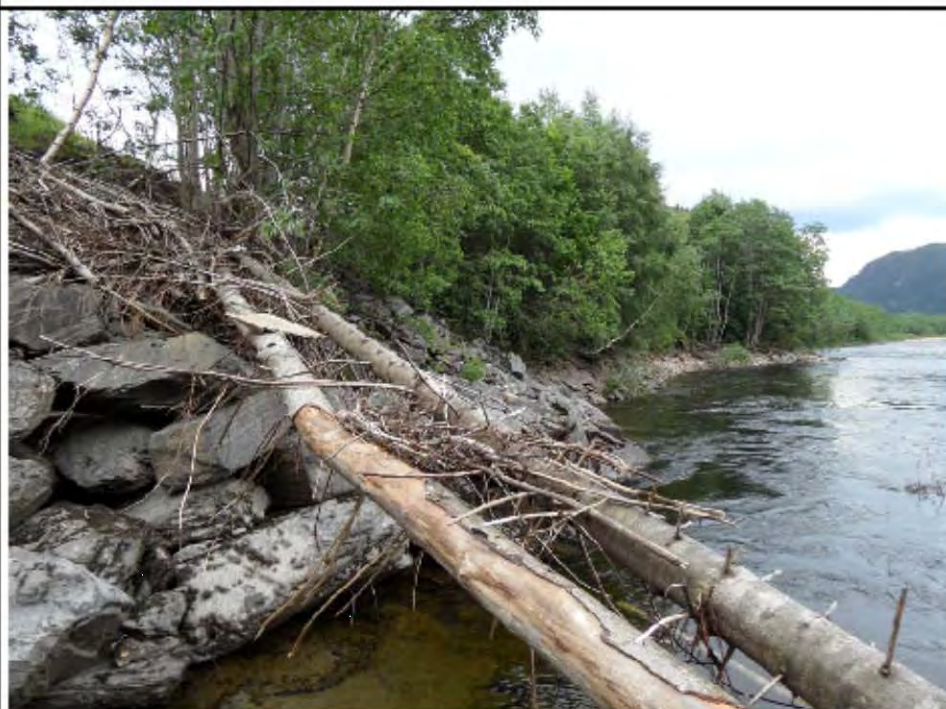
Bilde 2: Forbygningene oppstrøms langs E6. Ingen av disse tilhører NVE ifølge kartet som ble benyttet.

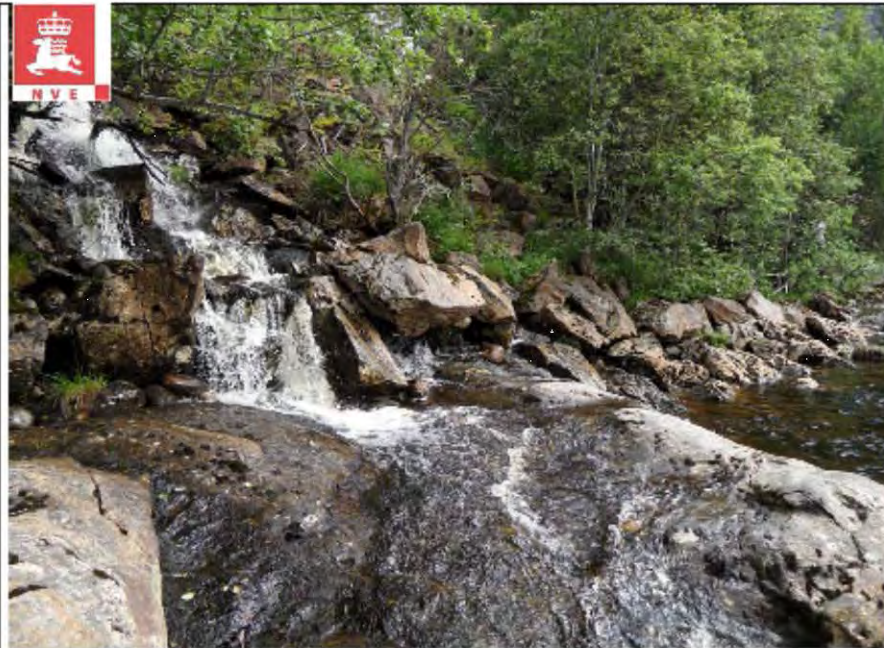
Bilde 1: Laugbekkens utløp preges av høyt fall og høy vannhastighet.

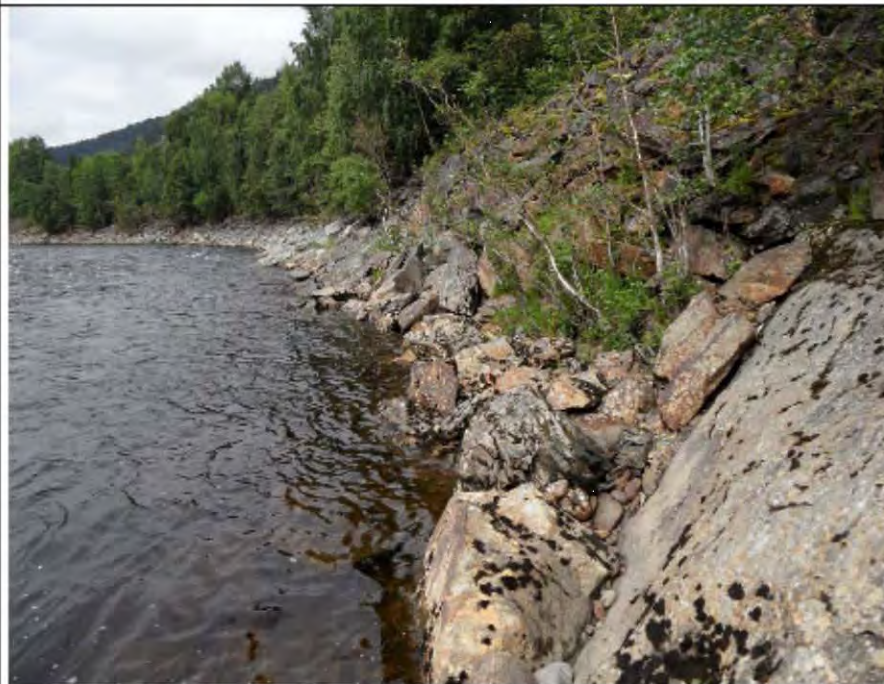
Bilde 2: Forbygningen sett i perspektiv, sett nedstrøms fra utløp.

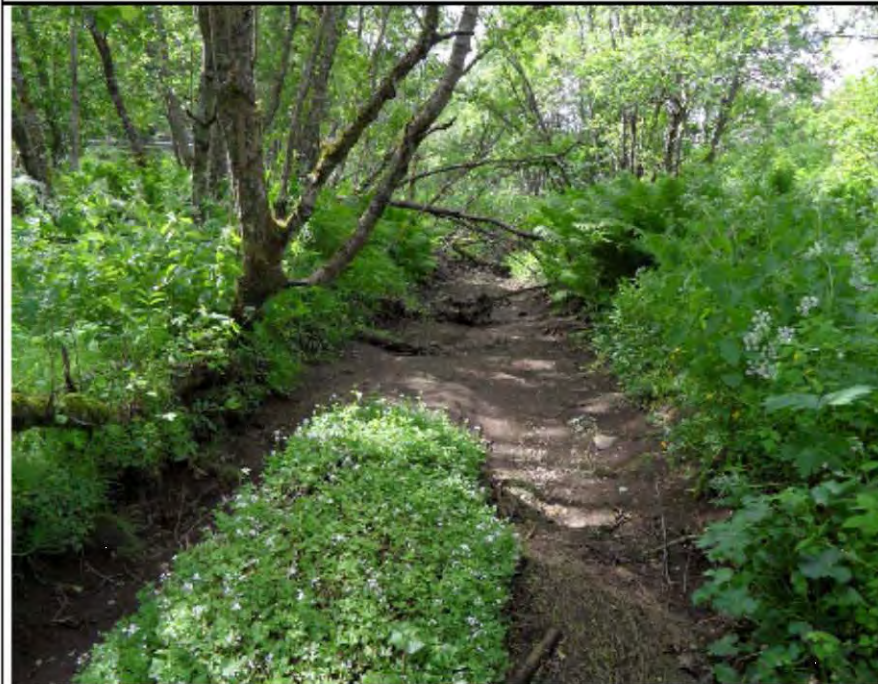
Bilde 2: Bekken er tørrlagt i omtrent hele nedre del, fra 175m og nedover.

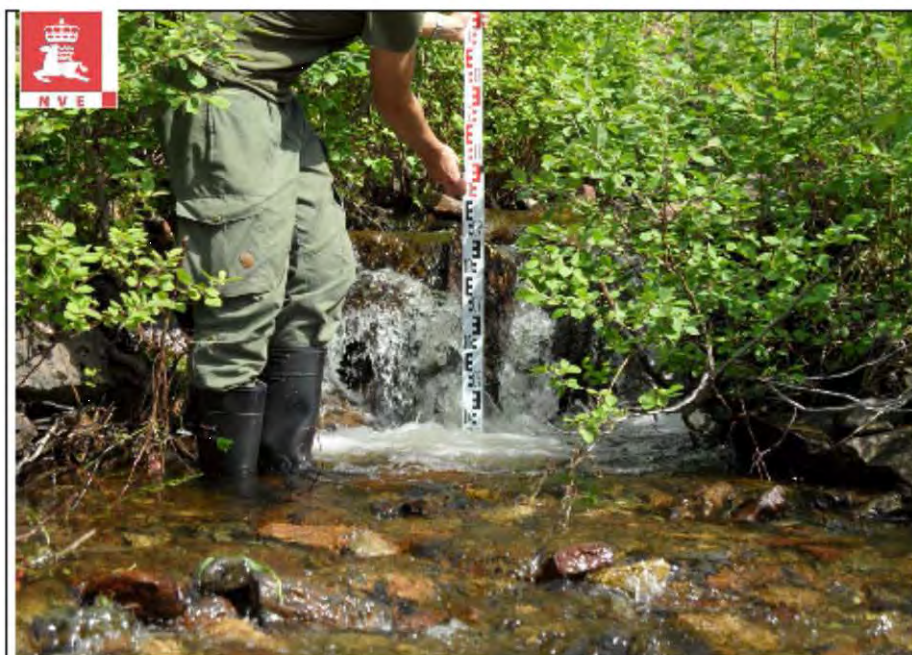
## Mølabekken

| Utløp i forbygning, NVE | Ja | Vandringshinder i<br>forbygning, NVE | Ja |

Bilde 1: Vandringshinder i Mølabekken var 65cm høyt på befaringsdagen, på en dag med normal vannføring. Forholdstall dybde/ høyde= 0.54.

| Evt. Tiltaksplaner fra<br>NVE | Trenge sannsynligvis ikke store tiltakene i selve utløpet. To enkle terskler ekstra foran nåværende hinder, sannsynligvis mulig å bygge uten maskinarbeid. 20cm sprang mellom disse, 25cm kulper. Stein kan tas fra flomavsetninger i Gaula, fortrinnsvis stor stein, slik at de ikke skyldes vekk ved evt flom. Lengdeprofil av utløp opp forbi vandringshinder er blitt gjort. |

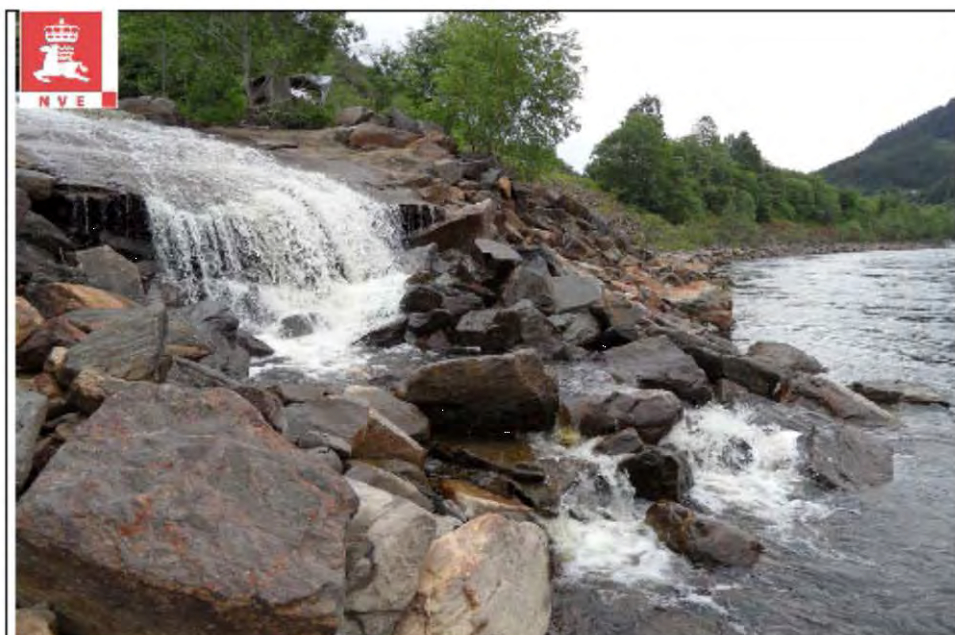
| Andre kommentarer | Utløpet av Rogga er kanalisert og passerer i dag to kulverter fra SVV og JBV.<br>Disse synes ikke å være vandringshindrende. Fallet mot elva i forbygningen<br>tilhørende SVV, derimot, er uheldig utformet og hindrer sannsynligvis<br>fiskeoppgang. Dette gjelder et betonglagt større flatt område mellom kulvert og<br>Gaula, som fører til lav vannstand, samt et fall fra dette sementeringspartiet ned<br>i den underliggende steinforbygningen. |

Bilde 1: Vandringshinder i SVV/NVE forbygning.

| Evt. Tiltaksplaner fra<br>NVE | Ettersom det er fylt på stein på i dette partiet i tillegg til NVE's forbygning, er<br>det umulig å si om hvor hen NVE's forbygning slutter. Etter vårt skjønn kan<br>ikke NVE stilles ansvarlig for å utbedre tiltak til fiskeoppgang. |

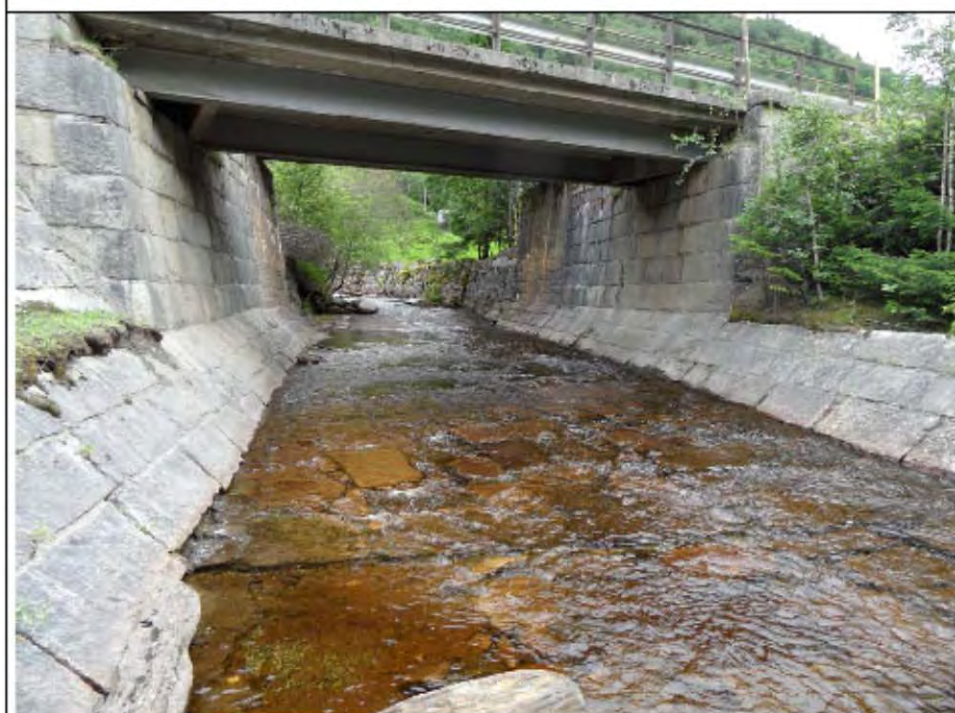
Bilde 2: Kulvert og kanal under veg og jernbanen virker uproblematisk i forhold til oppgang av fisk.

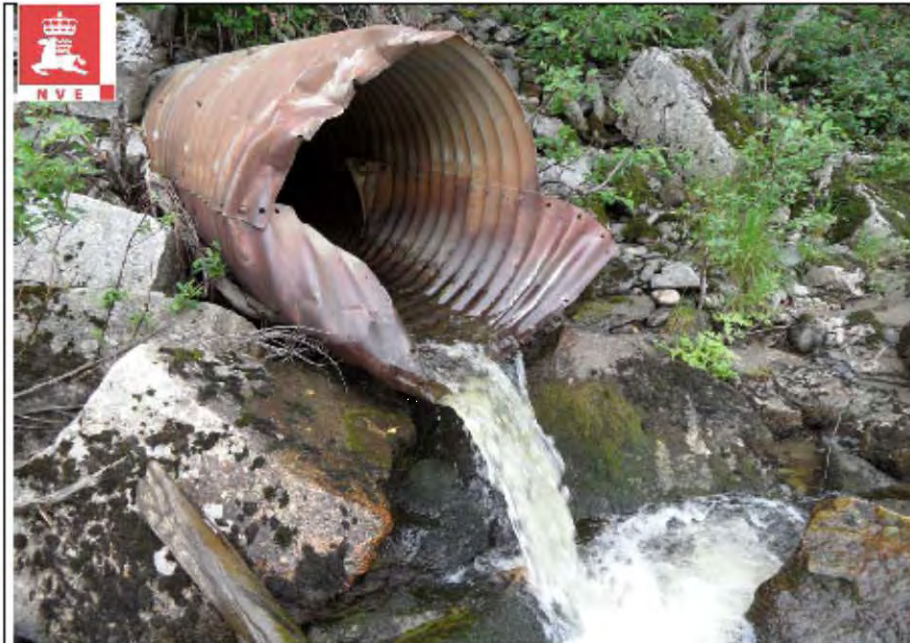
## Spjeldbekken

Bilde 1: Utløpet av den 500m rørlagte Spjeldbekken. Spranget opp i kulverten ved aktuell vannføring var muligens 75cm.

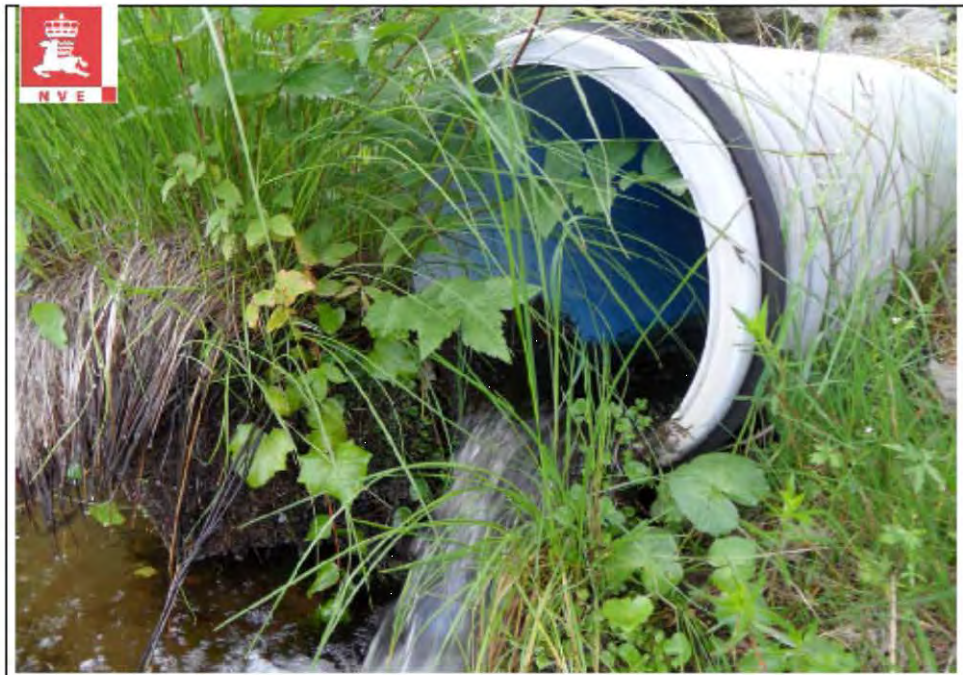
## Bekk ved Sagmo

Bilde 1: Utløpet fra bekken renner ut i Namsen gjennom forbygningen i dette røret som er 30cm i diameter.

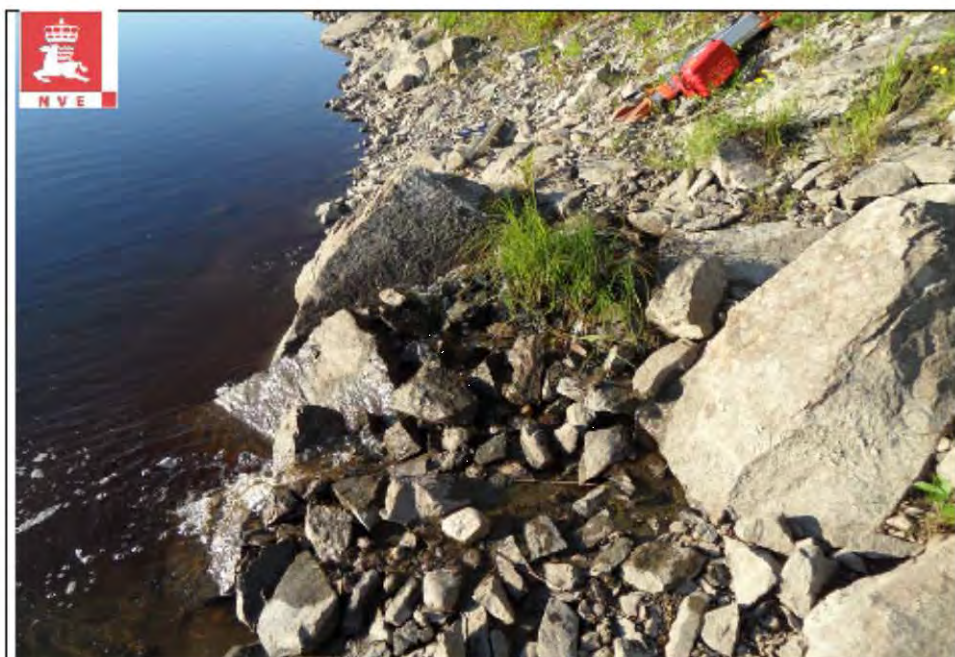
## Berglibekken

Bilde 1: Bekken renner gjennom forbygningen. Bildet viser faktisk utløp.

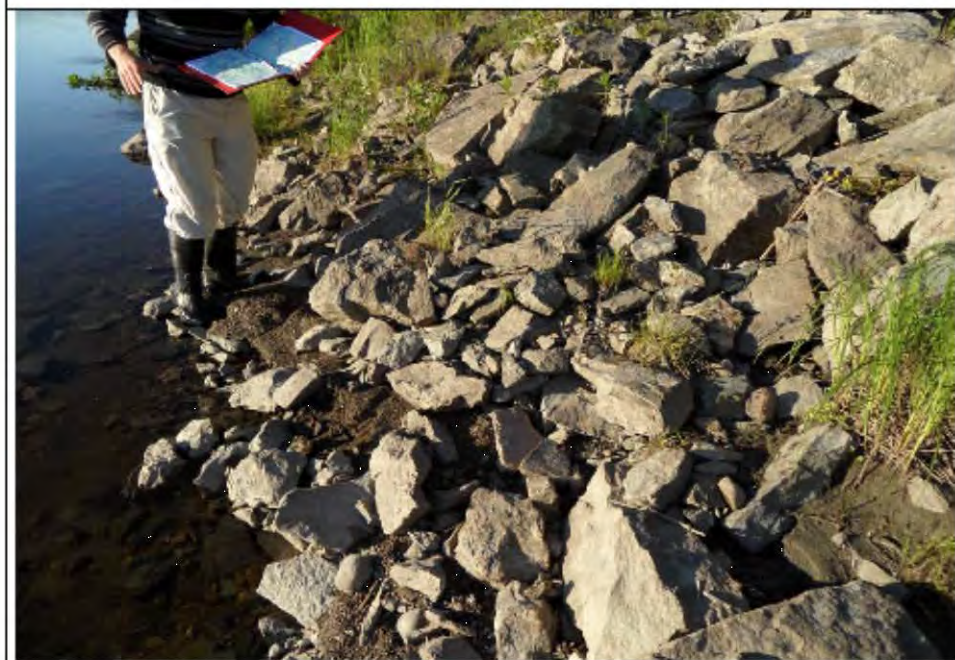
Bilde 2: Det kan være at det er forsøkt å etablere et utløp i forbygningen. Dette er tørrlagt.

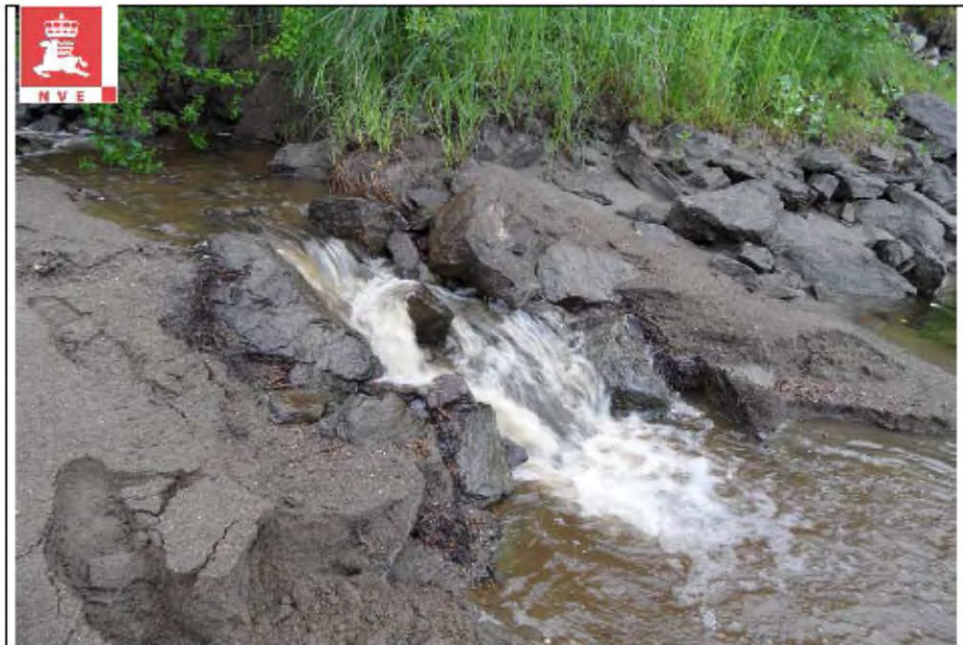
Bilde 1: Brudalsbekken har et sprang i forbygningen som kan være vandringshindrende ved lav vannføring ( $93\text{m}^3\text{s}^{-1}$ ) i Namsen. Vegetasjonsmål er riktignok høyt og estimerer gir 62cm høyere vannstand i Namsen i gytesesongen.

| Evt. Tiltaksplaner fra<br>NVE | Sannsynligvis ikke nødvendig, siden oppvandringshinderet ser ut til å være neddykket ved større vannføringer i hovedvassdraget. Hinderet i seg selv består av to trappeterskler, med for dårlig sprangdybde til øverste terskel. Begge trappetersklene har til sammen en nivåforskjell på totalt 50 - 60 cm, hvorav siste sprang er på 15 - 20 cm. Hver vannstanden i hovedvassdraget mellom 0,5 - 1,0 meter eksisterer det ingen oppvandringshinder. Ifølge målinger fra Bertnem, med statistisk analyse av medianvannføring i aug.-okt. fra 1994-2010, dobles bortimot median-vannføringen i gytesesongen (193m <sup>3</sup> ), og vannstanden skifter da fra 0.48m til 1.1m (økning på 62cm). Hvis en antar at dette også er tilfellet for Namsen ved Brudalen, vil dette hinderet sannsynligvis være neglisjerbart. Fisken har også en adferd som gjør at den venter i kulpen nedenfor gytebekken til dager med tilstrekkelig vannføring, slik at dette hinderet er overkommelig selv i tørre år med liten medianvannføring. |
| Andre kommentarer | Hvis tiltak er aktuelt, anbefales det å starte nedstigning til Namsen litt lengre inn i bekken, slik at en jevn gradient oppnås. Muligens etablering av større og dypere trappekulper (minst en, gjerne to). Ellers kan sprangdybden mellom trinnene økes, ved å flytte lett rundt på noen steiner i forbygningen. Ca. 8,1 % av nedslagsfeltet består av myr (Lavvann - analyse NVE, 2011), brunt vann kan komme av humus- og/eller tannin innhold i bekken. |

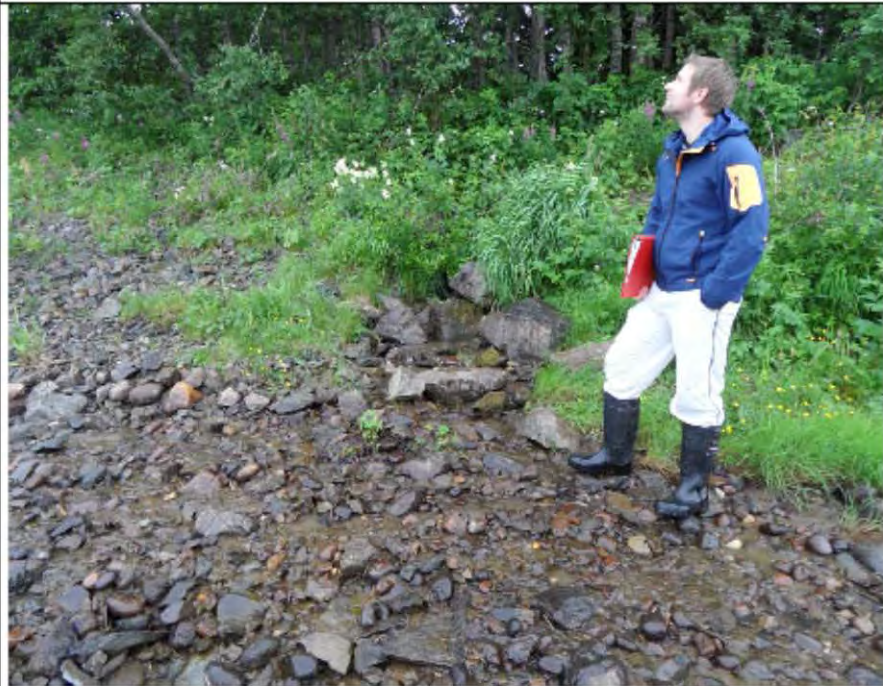
Bilde 2: Utløpet, sett fra Namsen.

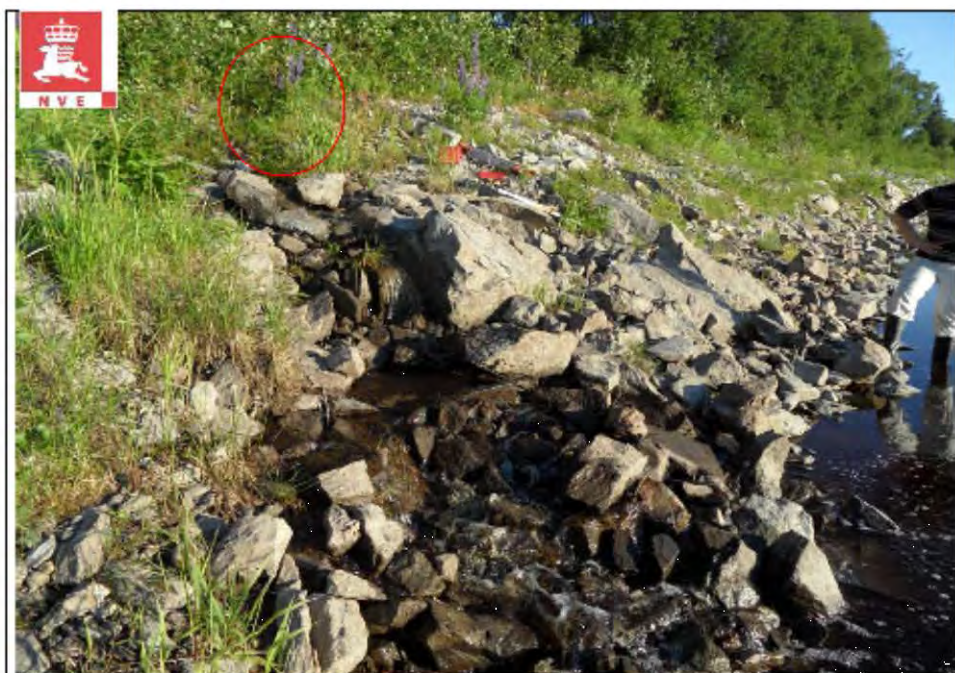
Bilde 1: Utløpet er trøblete med mye grov stein og stort fall. Markeringen er GPS- og spikerpunkt for måling. Den røde ringen markerer også stedet der bilde 2 er tatt.

| Evt. Tiltaksplaner fra<br>NVE | I ettertid ses det at det burde vært tatt en vurdering av de topografiske forholdene ovenfor riksvegen langs bekken. Det ser ut som om det kan være litt vanskelig utgangspunkt for anadrom fisk å gå opp, siden kartet sier at nivåforskjellen de første 100m etter vegen utgjør 25-30m, som lokalt kan gi naturlige vandringshindre. I verste fall ender det opp med 100-150m gytestrekning. |

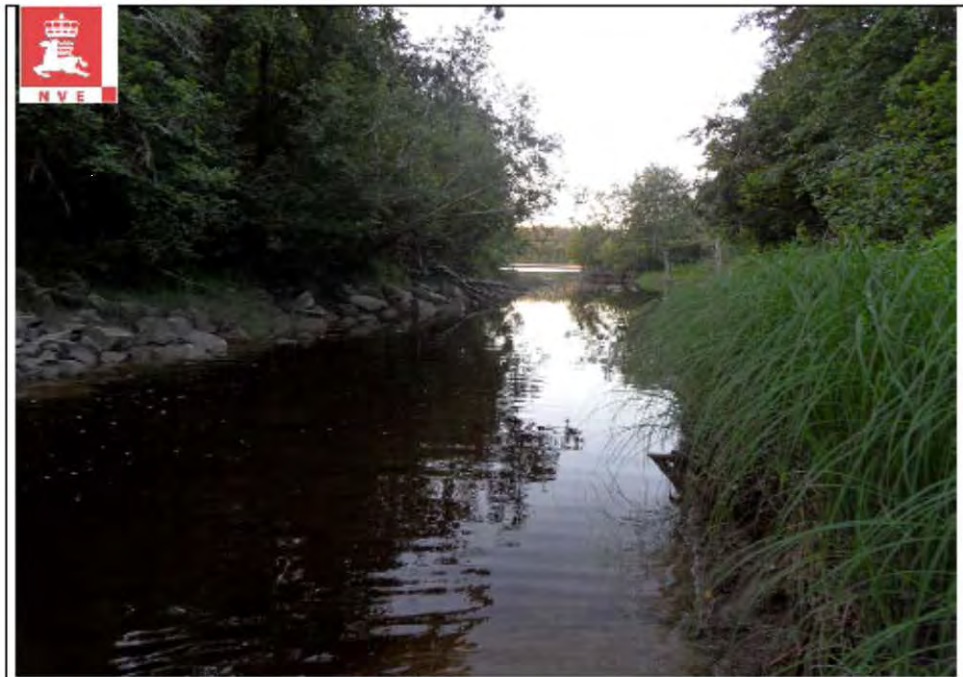
Bilde 1: Forbygningen til NVE ligger parallelt med løpet og hindrer ingen oppgang.

| Evt. Tiltaksplaner fra<br>NVE | Her ses det ikke nødvendig med tiltak, oppgangsmulighetene er gode opp til naturlig vandringshinder. NVE bør muligens se om tiltak er nødvendig langs bredden i svingen ved bilde 1, hvor store mengder leire ligger synlig (Se ekstra bilder, lagt ut på nett). |

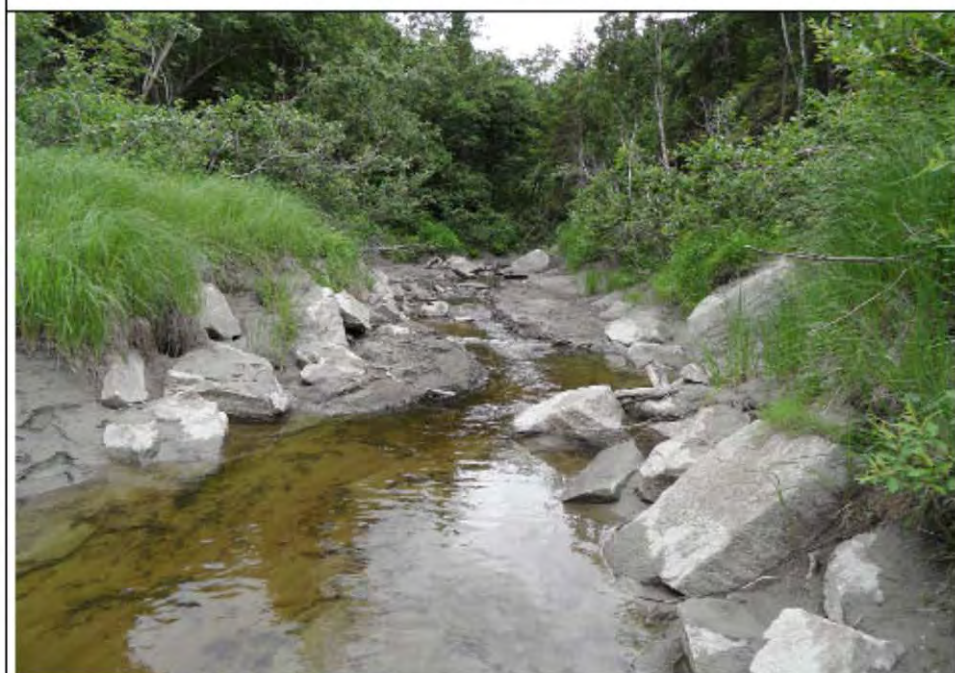
Bilde 2: Forbygningen i området er nesten usynlig i samløpet med Namsen.

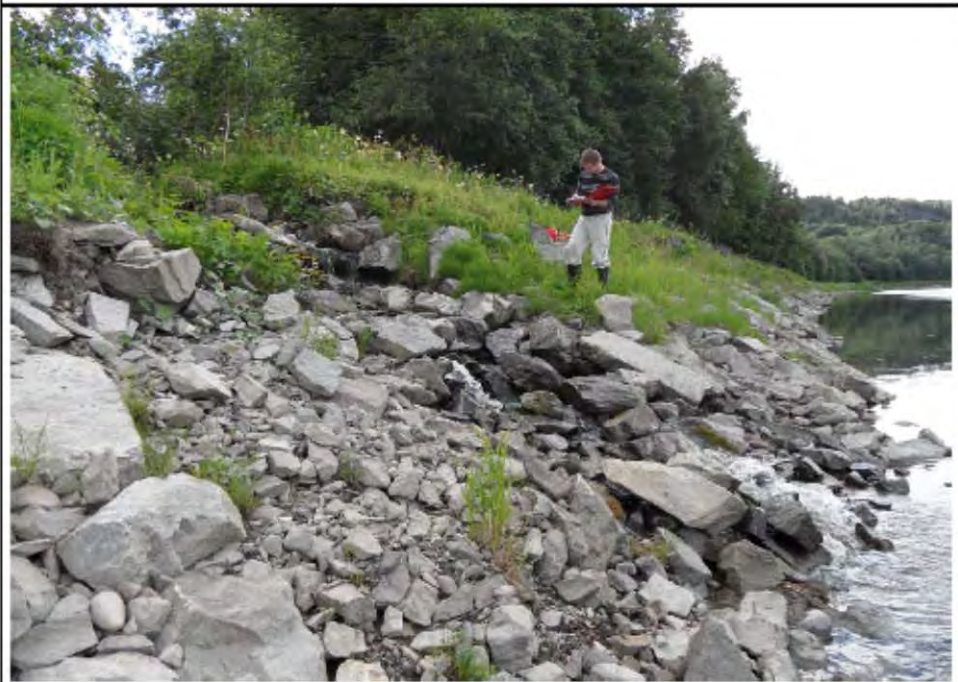
Bilde 2: Forbygningen i bunn av Klykkbekken er porøs/åpen, meget høy og gir en skarp fallgradient (3.5m høyde på 9m).

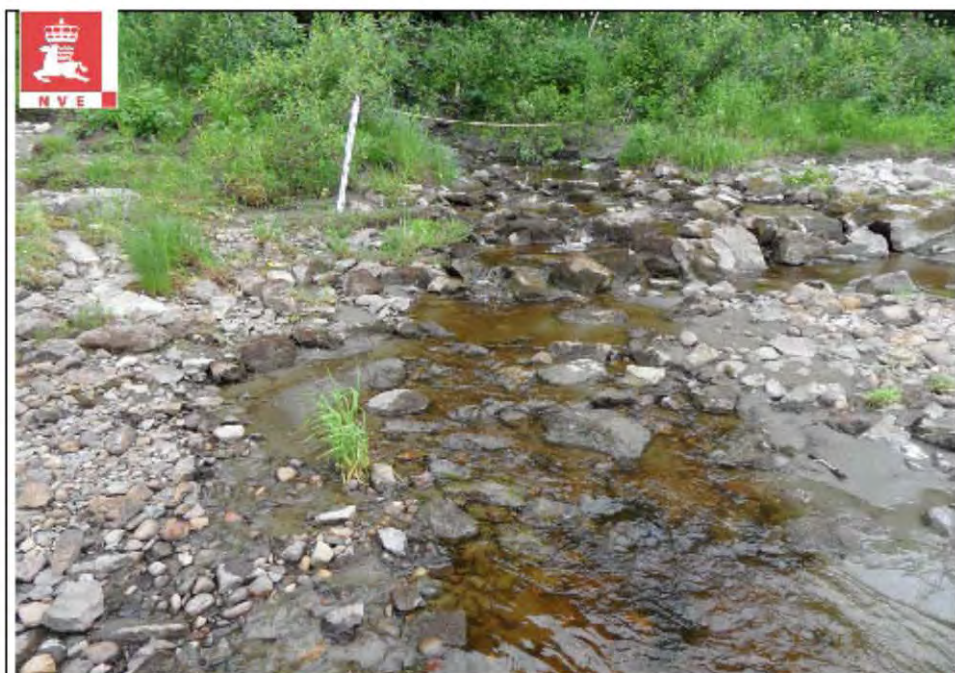
Bilde 3: Liten vannføring, men forbygningen utgjør ikke et problem

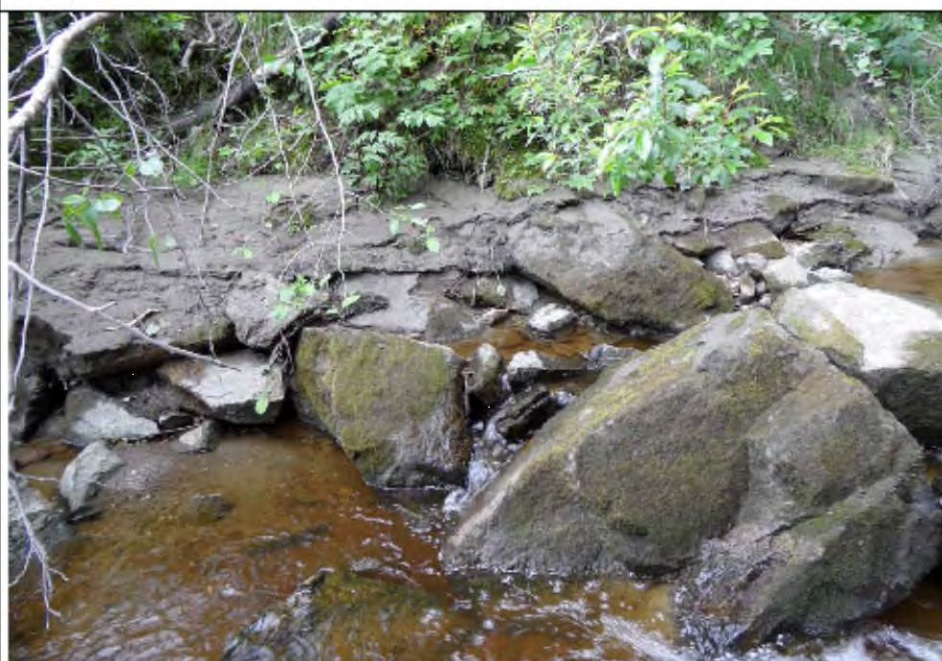
Bilde 4: Vannstanden i bekken kan være mye høyere enn på befaringsdagen. Sannsynligvis skyldes dette mer av hissige vannføring i selve bekken, enn flompåvirkning fra Namsen. Eksempel på bildet viser potensielt 30-50cm vannstigning.

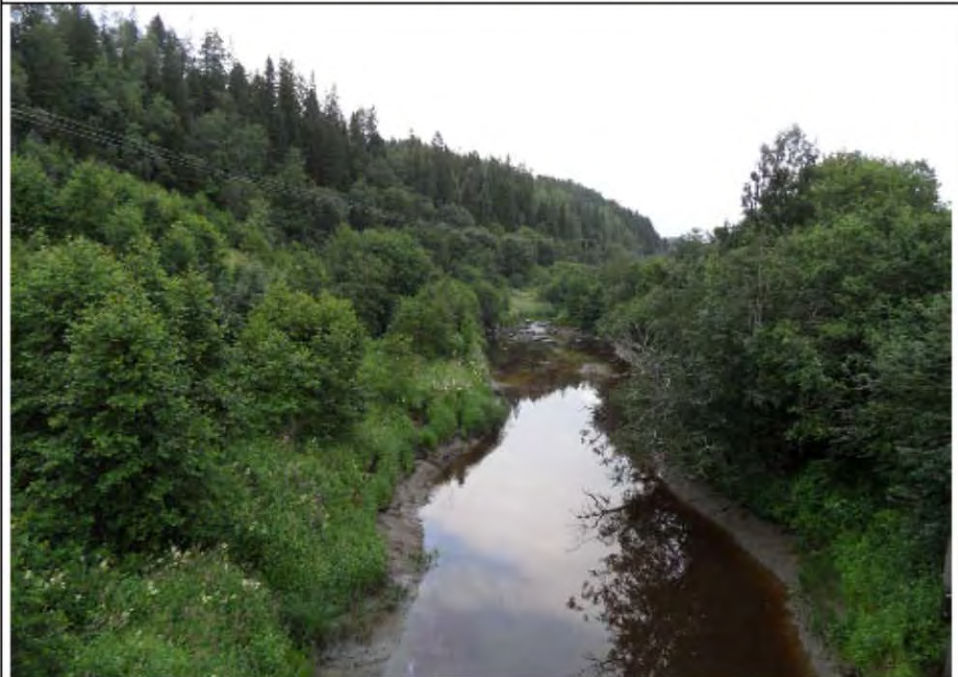
Bilde 2: Sett oppstrøms: Ingen problemer i selve utløpet, og ytterligere 50-60cm vannstigning kan forventes.

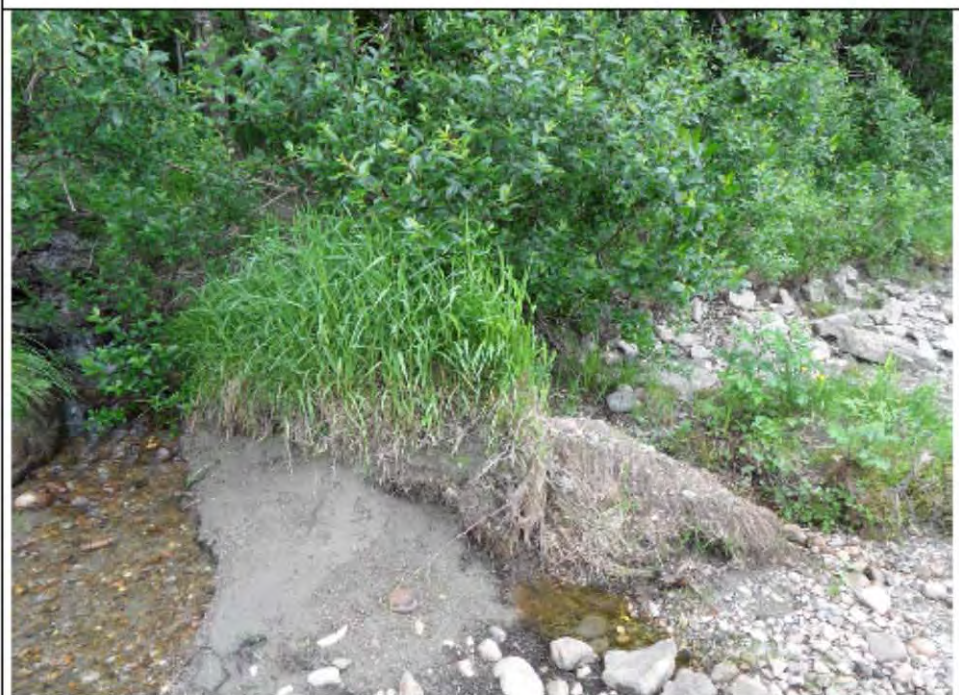
Bilde 2: Vegetasjonen antyder normalt høyere vannstand, målt til å være ca 0.5-0.7m ut fra bilde 1.

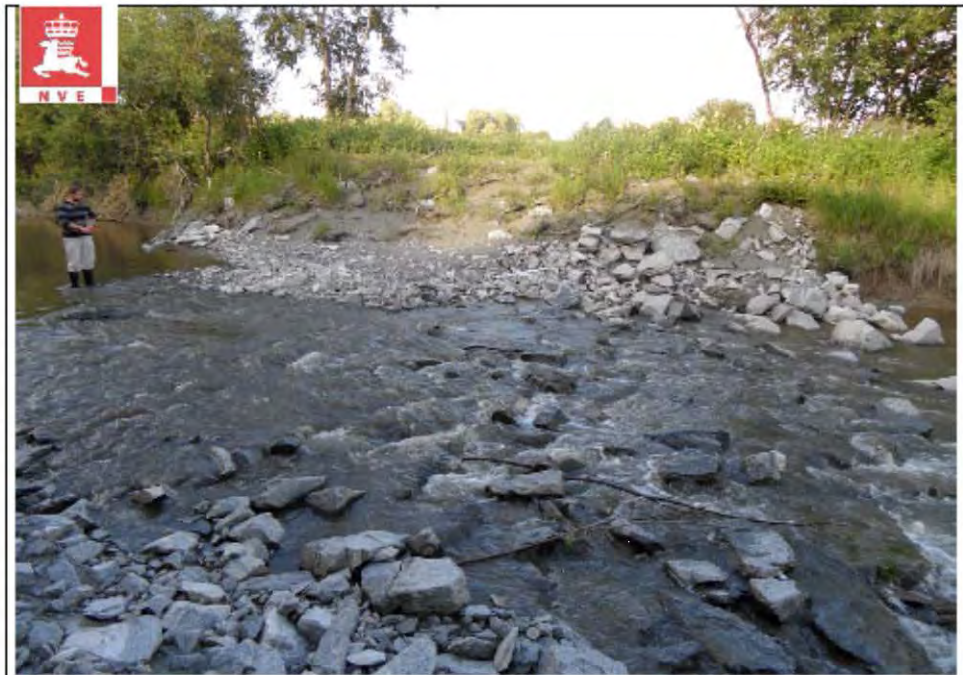
Bilde 1: Terskelen som er konstruert i utløpet av Reina er delvis ødelagt.

| Evt. Tiltaksplaner fra<br>NVE | Det foreligger ingen oppvandringshinder i selve forbygningen. Vannføringen er svært god. Men terskelen som er konstruert i utløpet, og som på avstand kunne virke som vandringshinder, er delvis ødelagt. Denne fungerer ikke som vandringshindrende, men trenger tilsyn/repasasjon. |

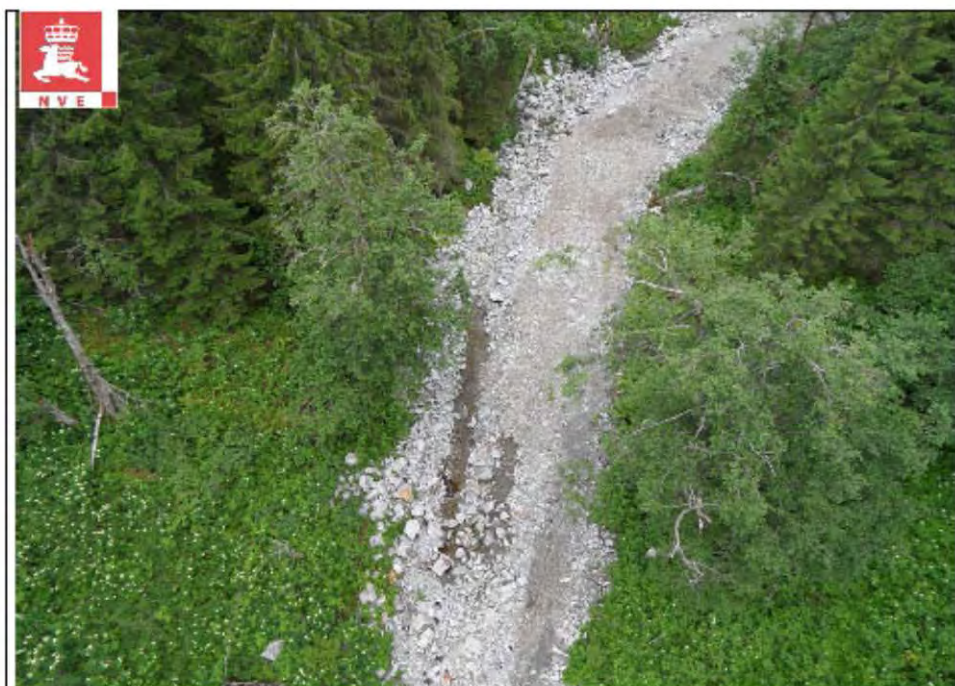
Bilde 1: Bekkefareet bærer preg av at det fortsatt er en anleggsvei

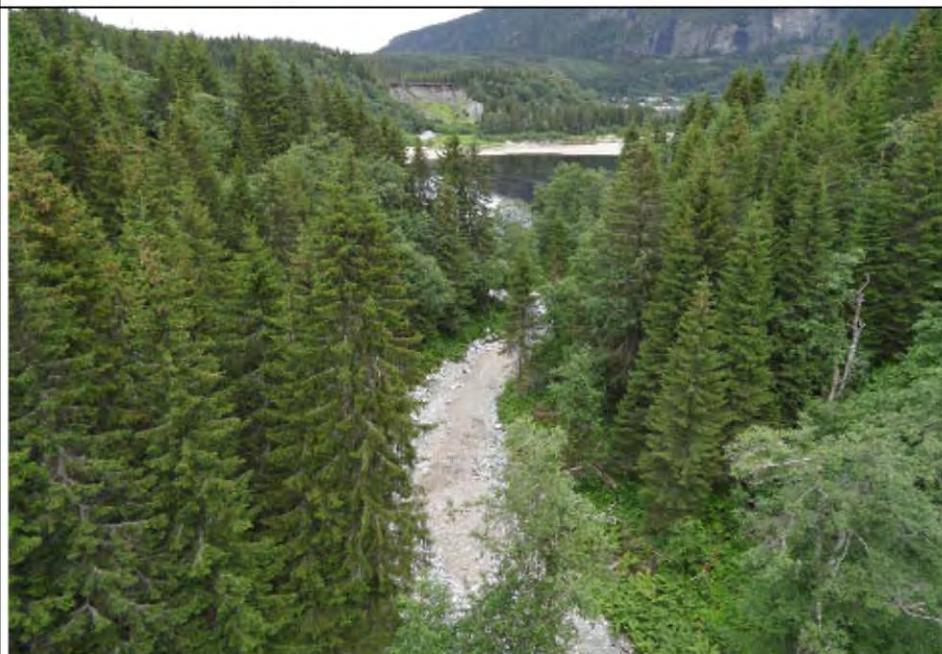
Bilde 2: Anleggsveien sett ned mot den nye forbygningen som er under konstruksjon lenger ned i Tømmeråshøla.

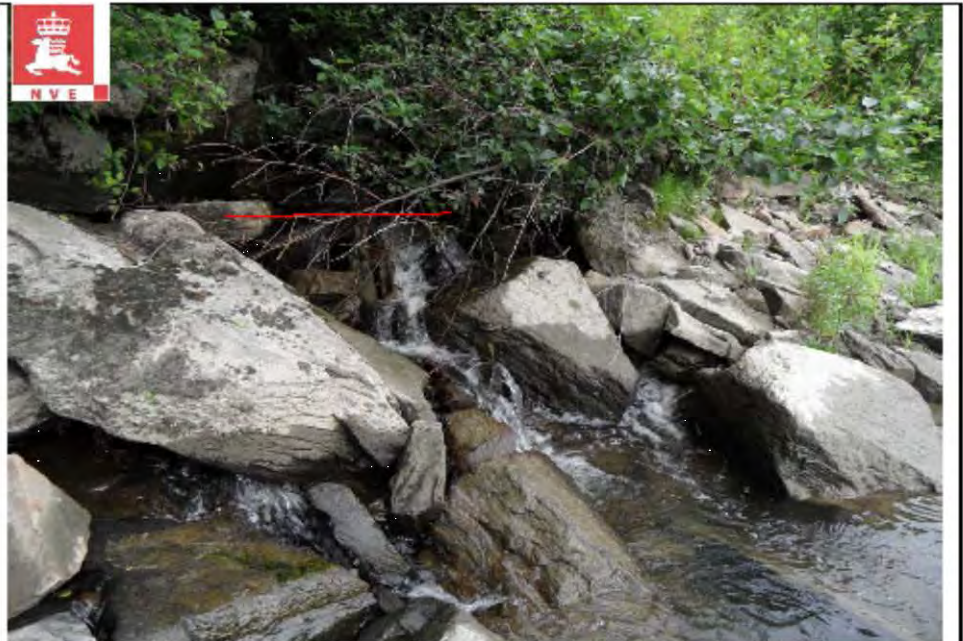
Bilde 1: Utløp Byabekken. Merk flommål. Vannspeil utenfor kulvert markert med rød linje. Vandringshinder ved flo, ca 30 - 50cm.

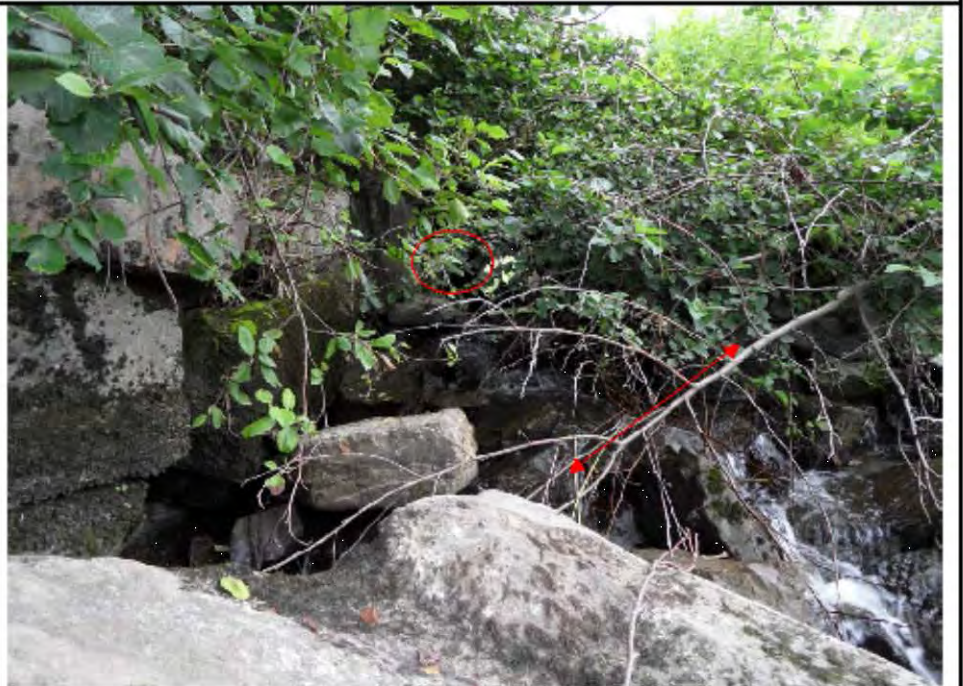
Bilde 2: Ved toppen av bratt parti opp fra elva. Rød linje angir punktet Byabekken setter utfor mot elva. Rød ring angir kulvert, omtrent 5m fra kamera.

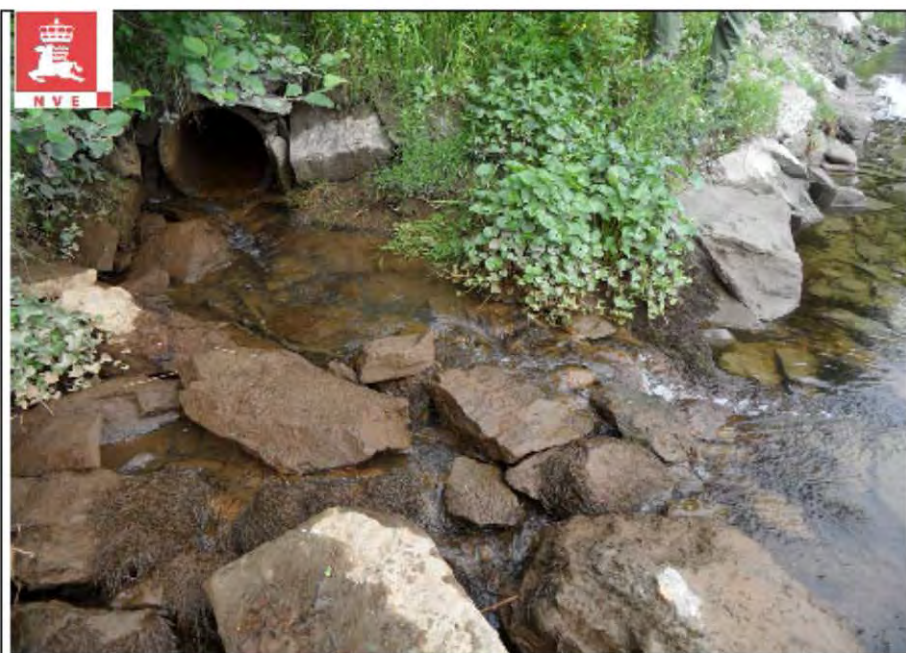
Bilde 4: Utløp av den rørlagte strekningen fra det gamle løpet til byabekken. Store mengder organisk materiale.

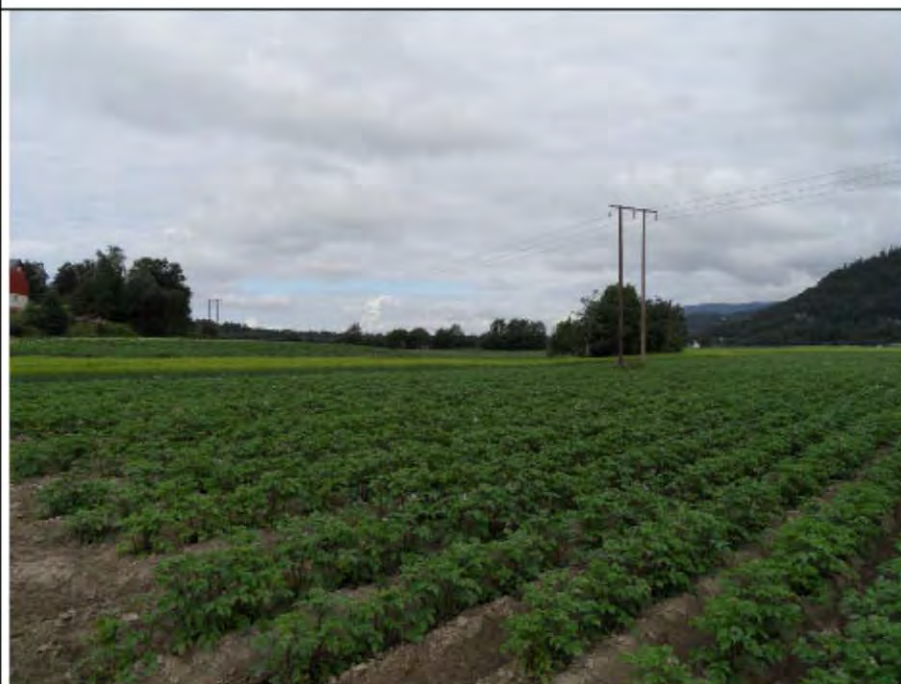
Bilde 5: Trærne markerer der røret slutter og bekken blir åpen. Rimelig spredt kantsone

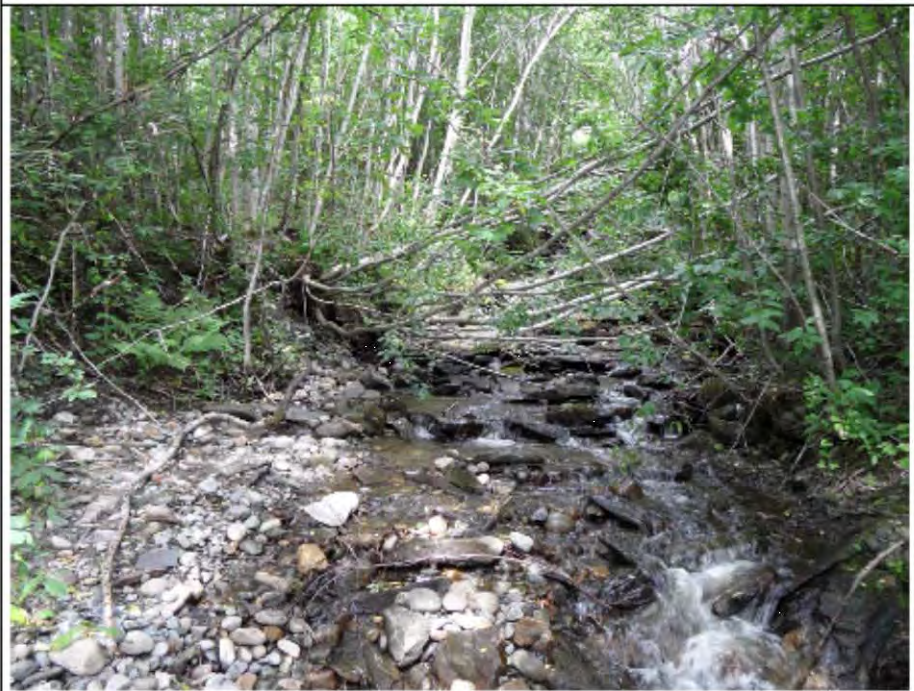
Bilde 2: Lenger opp ser det også tilfredsstillende ut mtp. vannføring, dog med noe grovt substrat, men med tilfredsstillende kantskog langs bekken.

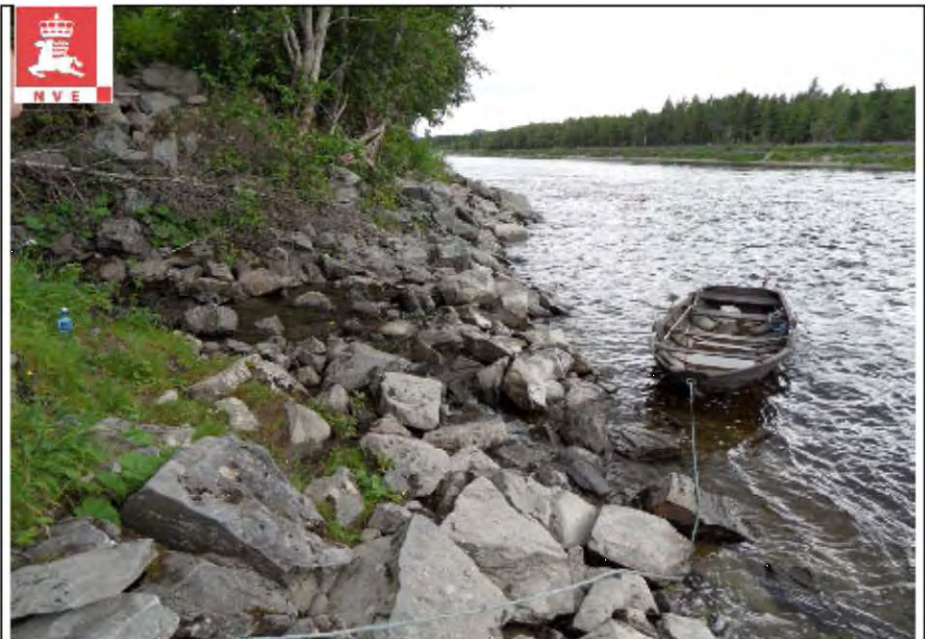
| Evt. Tiltaksplaner fra<br>NVE | Ved befaringdagene (før utbedring) var stj. elva over normal, evt. normal for juli mnd. NVEs forbygning (anl.nr 1874) utgjorde, etter vår vurdering, et reelt vandringshinder, med flere ugunstige spranghindre på over 30cm og generelt lav vannføring. (Se vedlagt lengdeprofil) Området i selve elva er preget av mye isgang (opp til 2 meter over elveleiet), har en meget dyp elvekulp (4-5m) og sterk vannføring. På motsatt side er det også opprettet en bane tidligere, slik at utløpet av F.bekken sannsynligvis får mye krefter på seg. Forslag blir å la bekken få et <i>mildere</i> møte med stjørdalselva, ved å skjerme for utløpet med stor stein, og la bekken følge elvebanken nedstrøms. Dette kan gjøres på ulike måter, men flomløp er sannsynligvis nødvendig i tillegg til mange små terskler i hovedbekkeløpet for å enkle fiskens oppgang under alle vannføringer. Se vedlagt skisse |

Bilde 1: Svært stor stein ift. vannføring i munningen. Spredt utløp.
