# Vandringshinder ved elveforbygninger langs Gaula, Namsen og Stjørdalselva

Kartlegging av vandringshinder forårsaket av tiltak  
utført av NVE

## Rapport nr 22-2015

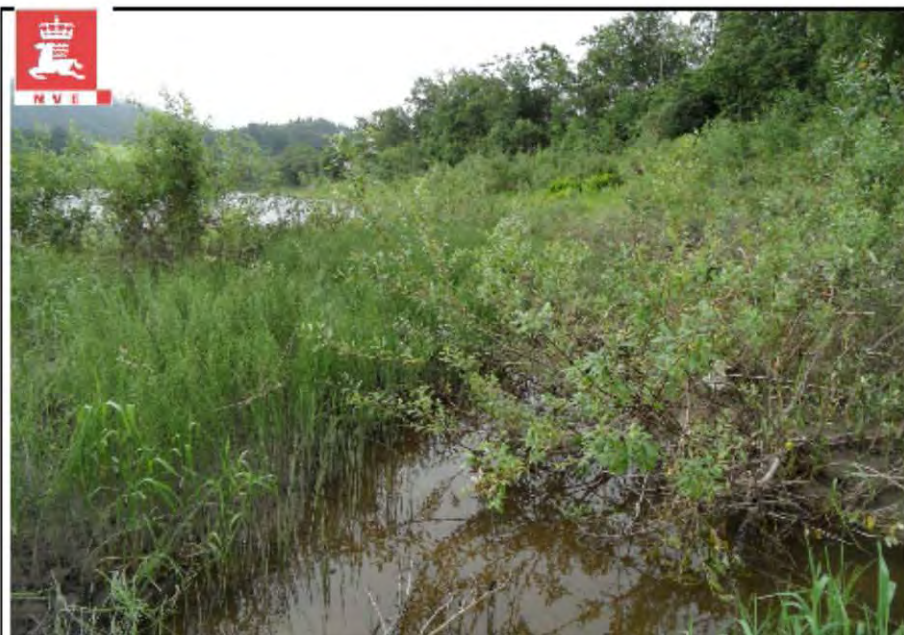
Bilde 1: Gluggbekkens utløp preget av mye vegetasjon og stillestående vann.

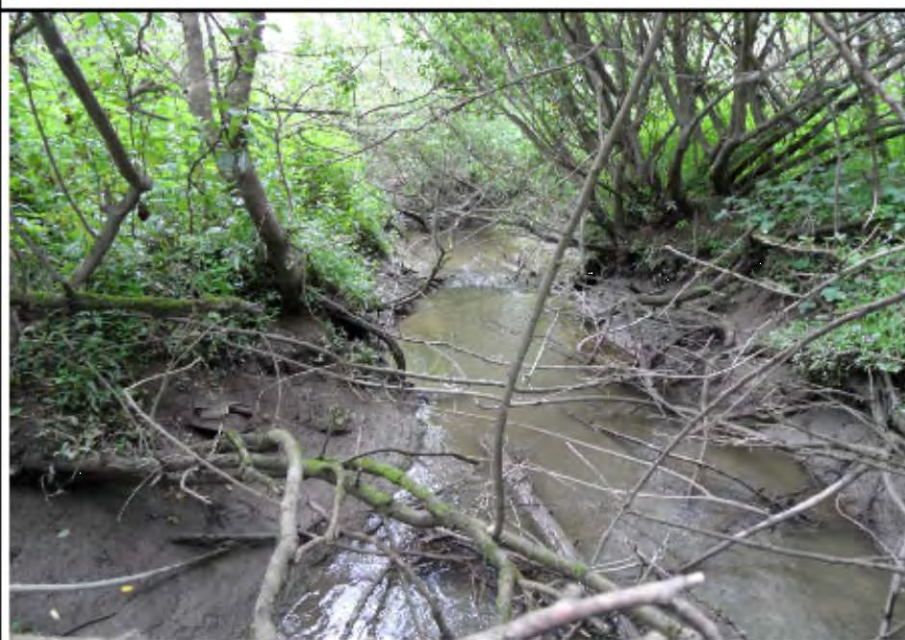
Bilde 2: Oppsiktsvekkende grå farge på bekken. Mye uorganisk substrat i bekken.

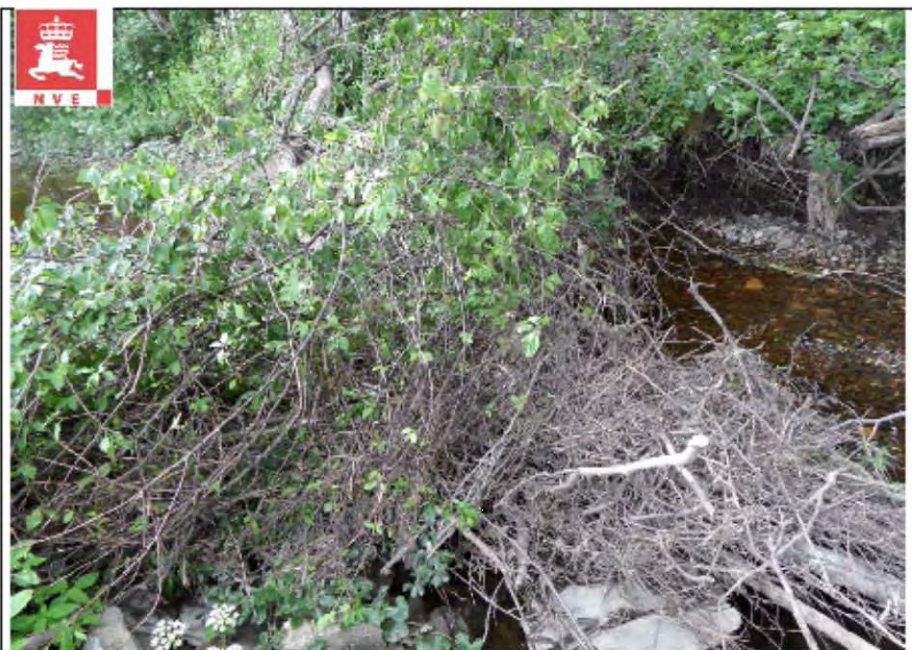
**Bilde 1: Store mengder hogstmaterial hadde samlet seg 30m fra utløpet og sperret løpet.**
