Kartlegging av bunnforholdene i Steinkjerelva, Figga og Oгна

August 2006

1: Innledning

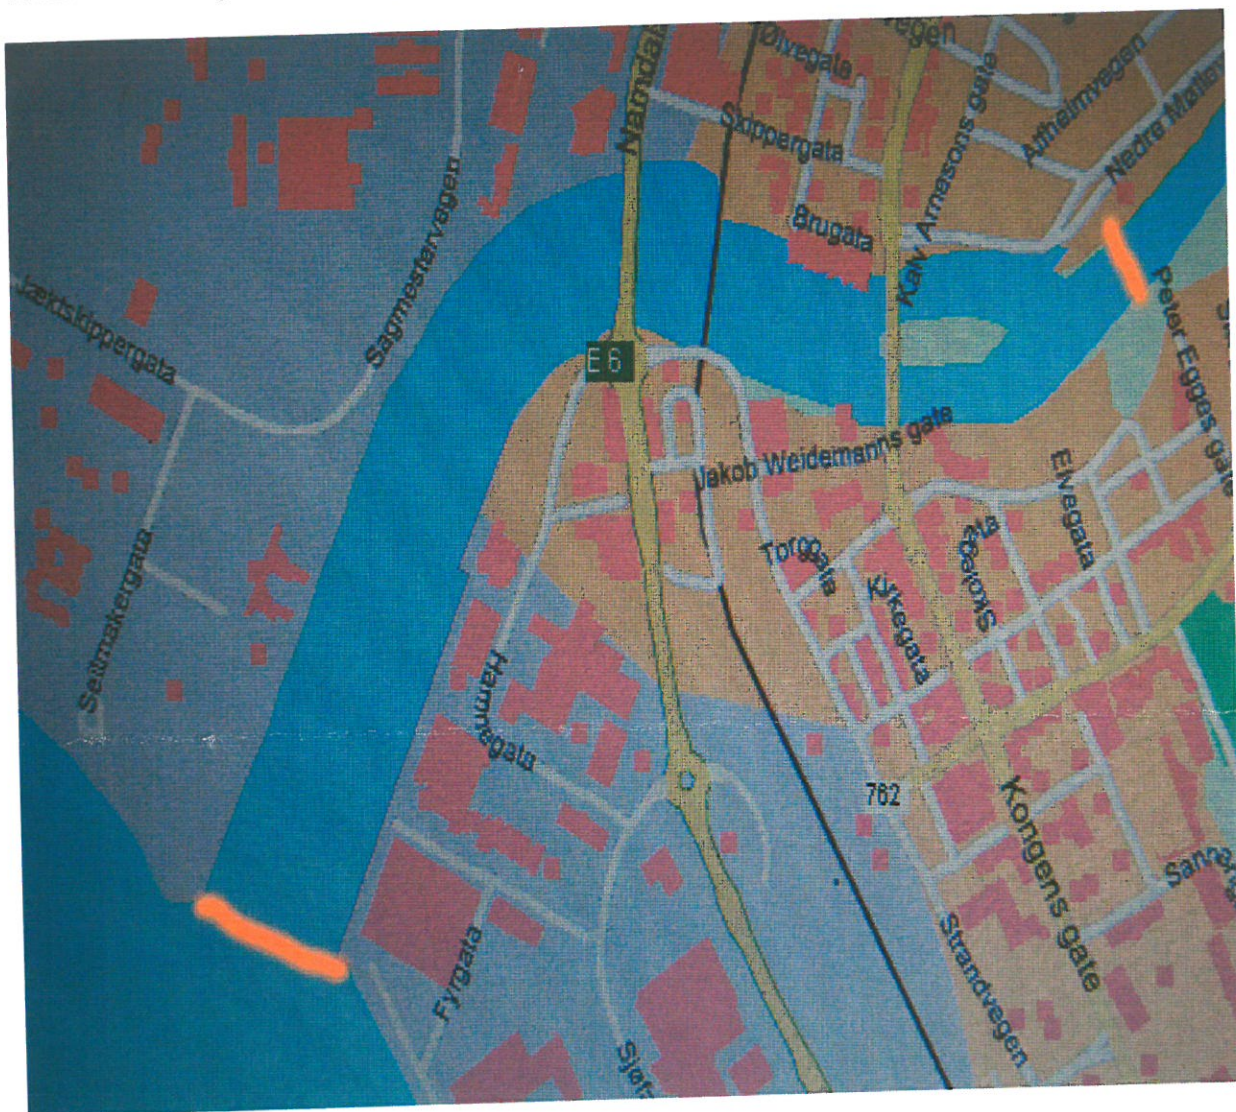
1: Kart over utløpet av Steinkjerelva.

Under kartleggingen av utløpet av Steinkjerelva ble det lokalisert en rekke gamle og nye rør samt en del andre ”problemgjenstander og problemområder. Alle funnene ble merket ved hjelp av GPS-koordinater. Det var ikke ønskelig å fysisk merke funnene i Steinkjerelva i denne omgangen (Kari Tønset, VESO). Mange av funnene vil trolig samsvare med ledningskartene gjort tilgjengelig av Steinkjer kommune og kan trolig behandles ved å dosere i kommer og avløp. Enkelte av de andre rørene kan trolig fjernes da de ikke ser ut til å være i bruk mens andre rør igjen kan/bør plomberes fysisk, permanent eller midlertidig under de planlagte aksjonene i 2006 og 2007.

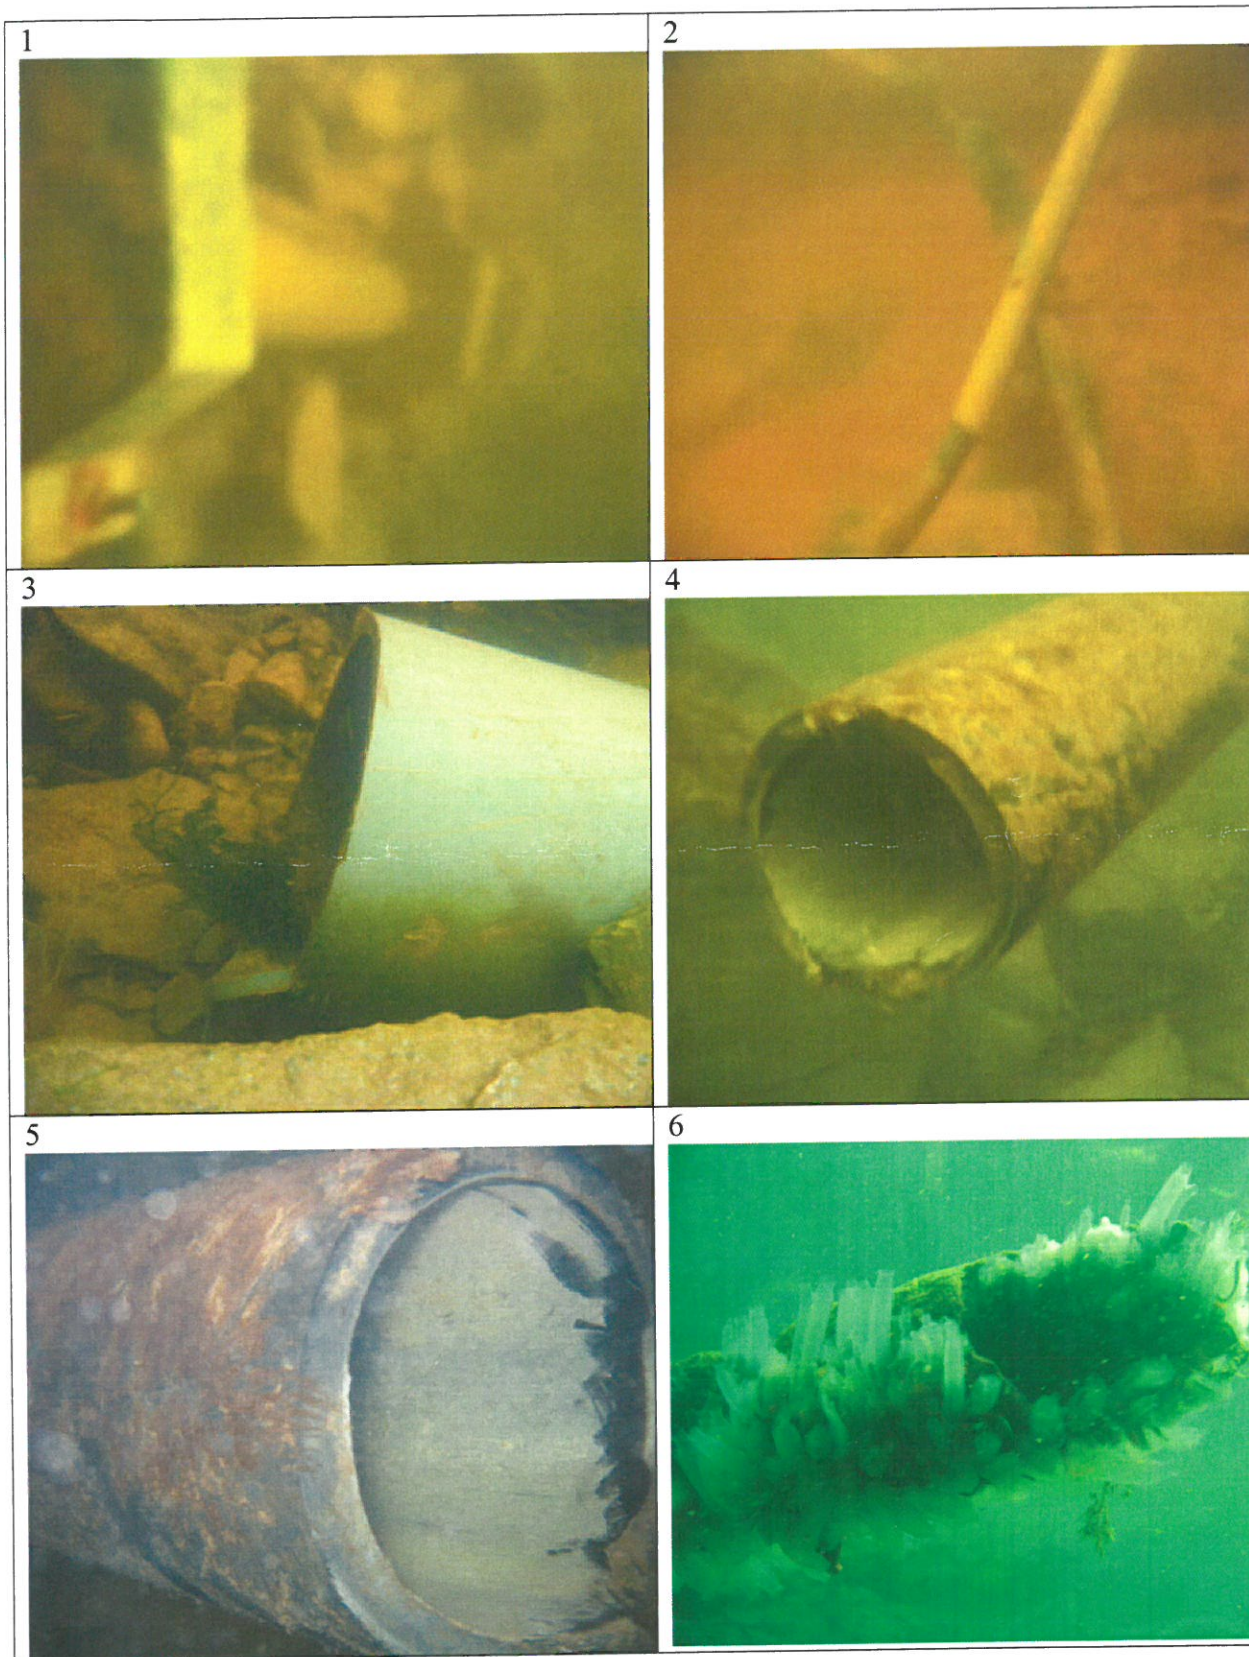
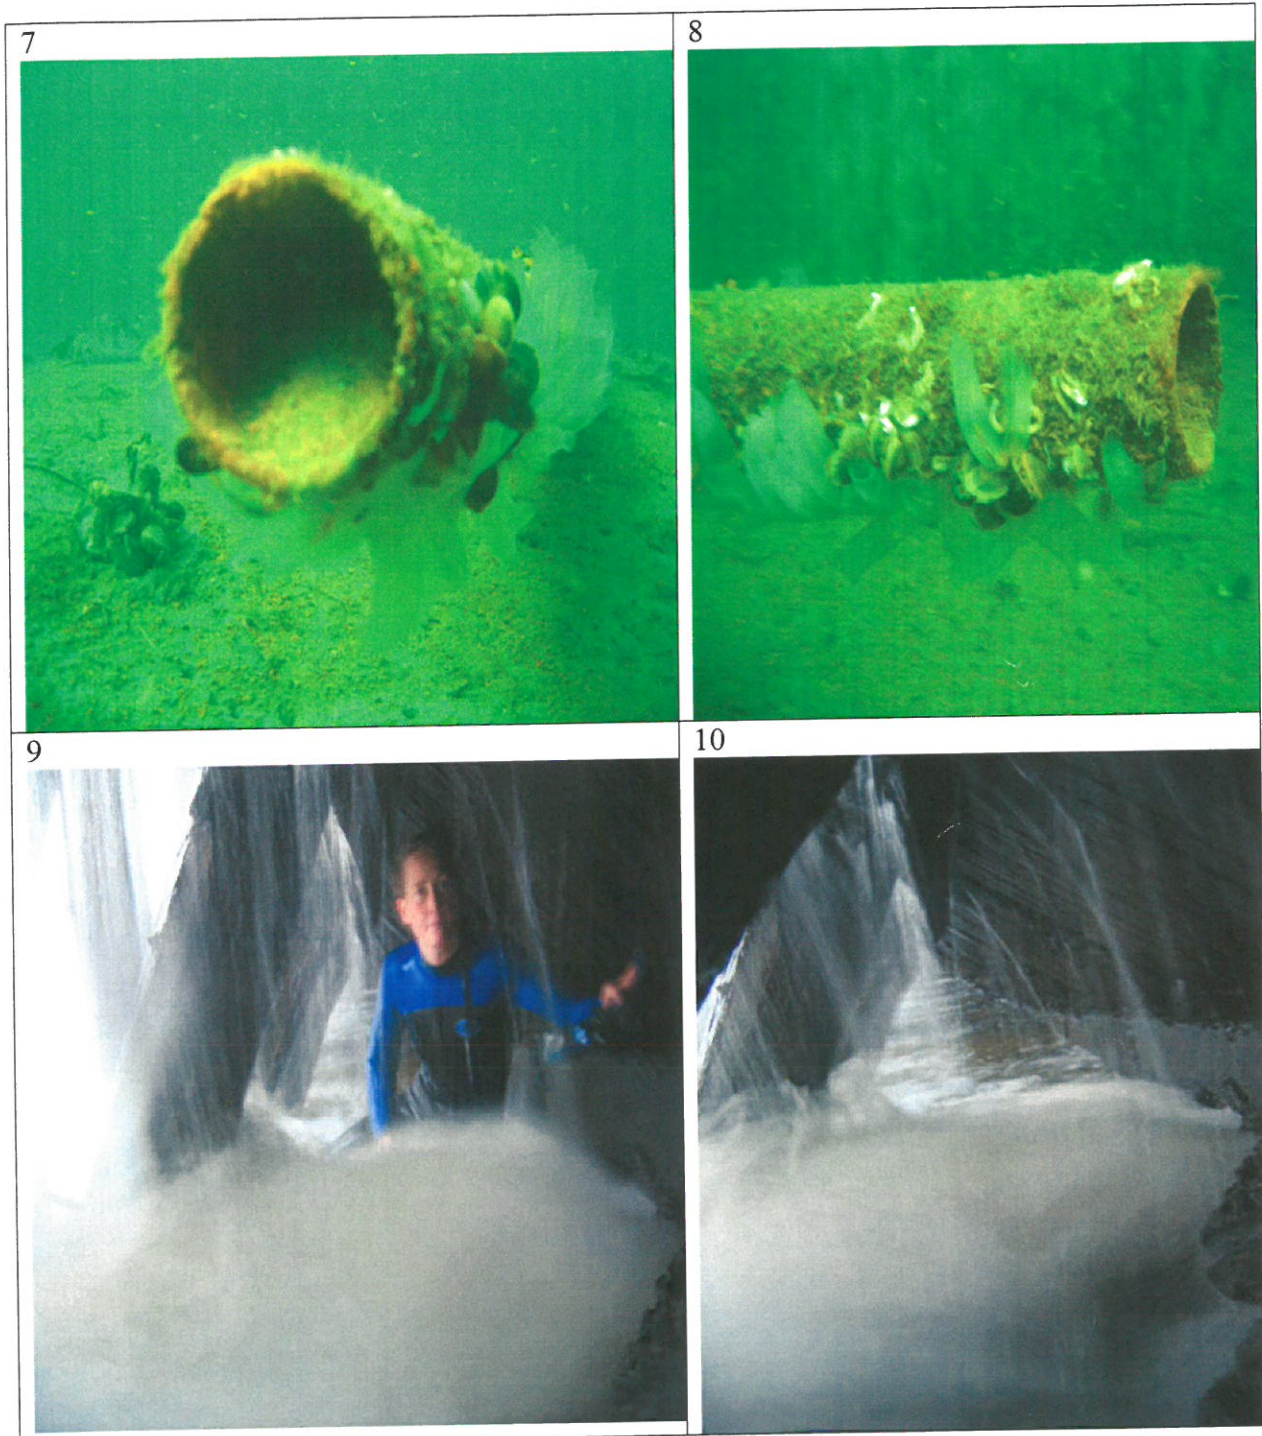
Vedlegg 3: Bilder fra Kartlegging av Steinkjerelva og Fiskesperra i Figga

Ut fra skaden på fiskesperra er det vanskelig å anslå når den kan ha oppstått. Grundige undersøkelser av fiskesperra ved hjelp av dykkere er ikke utført tidligere og skaden er derfor av ukjent alder.

Funnet av en stor skade på fiskesperra i Figga viser at det her er behov for en kontinuerlig overvåkning av fiskesperras tilstand både over og under vann. Skaden som ble funnet under Faun Medias kartleggingsarbeid kan ha vært av en slik karakter at voksen, infisert laksefisk kunne ha passert gjennom hullet i sperra.

Bildene 1-8 viser funn i utløpet av Steinkjerelva. Se beskrivelse tidligere i rapporten.
Bildene 9 og 10 viser hullet på nedsiden av Fiskesperra i Figga.

Ved reparasjon av fiskesperra ble hullet først fylt med stor stein slik at hele "gropa" ble fylt igjen. Videre ble det lagt en dobbel presenning som dekket ca 1 meter ut til sidene fra der hullet hadde vært. Presenningen ble videre steinlagt med flat skiferstein for å hindre videre erosjon ved lekkasjer.

Reparasjonen av fiskesprra viser ser å fungere (04.08.2006) men det anbefales at man følger opp skadestedet for å se om skaden kan gjenoppstå. Videre anbefales det å utføre noe videre sikringsarbeid for å forhindre at tilsvarende skader kan oppstå i framtiden. Dette kan f.eks gjøres ved å steinlegge nedre kant av "forhuden" med grov byggestein, tilsvarende den som blir benyttet til å bygge opp veiskuldre.
