# Tiltak for et bedre fysisk vannmiljø - Vassdragsrestaurering og habitattiltak

Pulg, U., Stranzl S., Olsen E. E.,. **NORCE LFI Bergen.** [ulrich.pulg@uni.no](mailto:ulrich.pulg@uni.no)

*Nasjonal elvemuslingkonferanse 13.-14.11. 2018, Bergen*

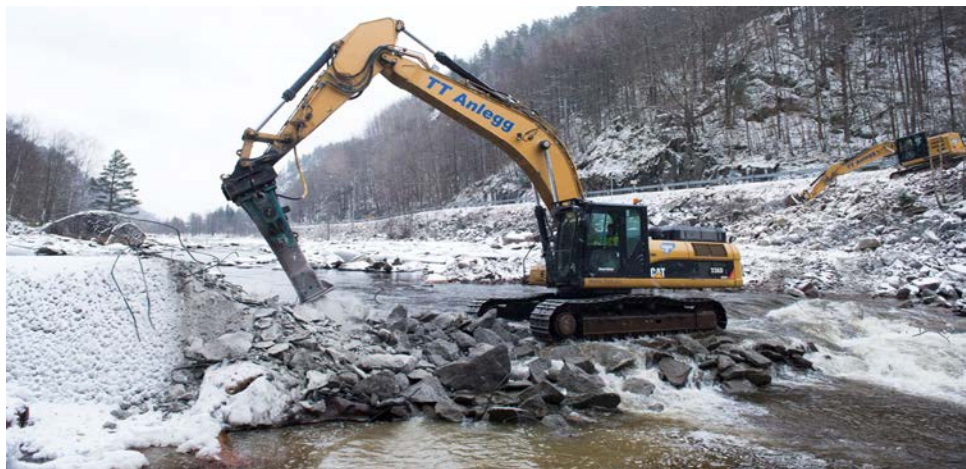
Terskefjerning Mandalselva, Foto: Agder Energi

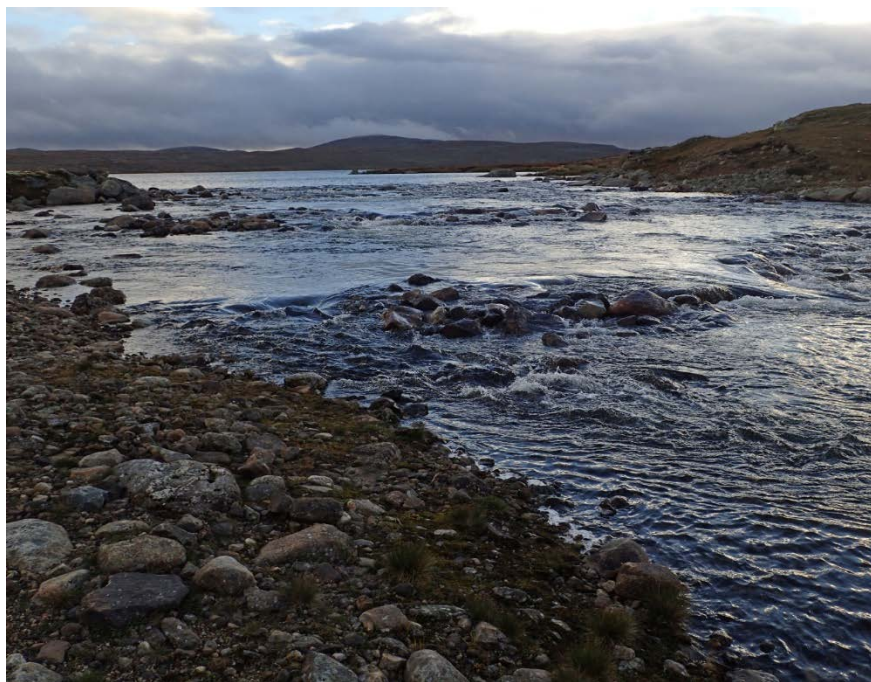
Natutypisk rampe i Djupa, Hardangervidda

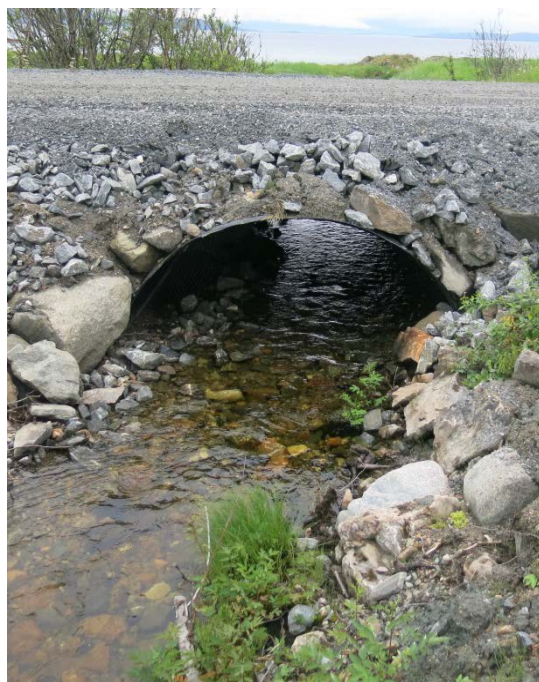
SVV med fullt passerbare  
kulverter (Haugland & Hjelle  
2015)

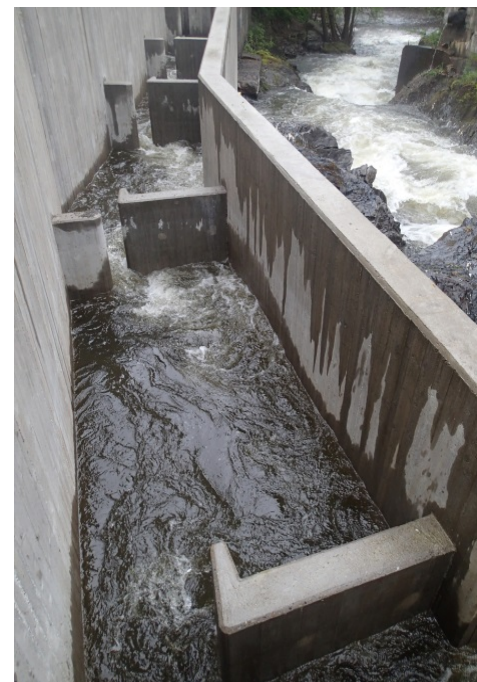
Spaltetrapp i Akerselva

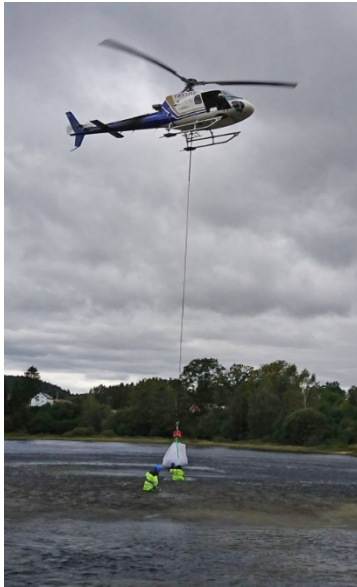
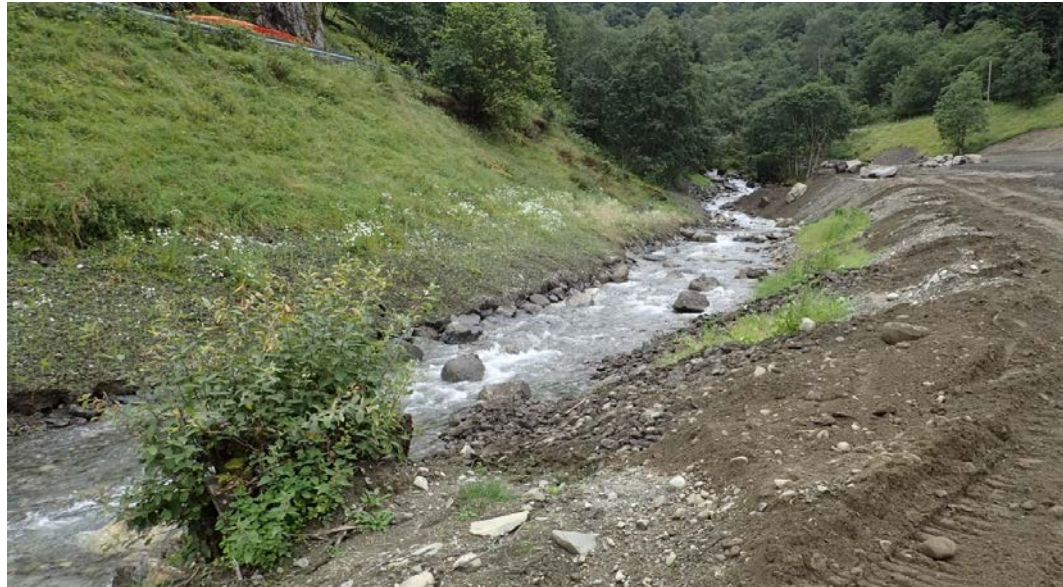
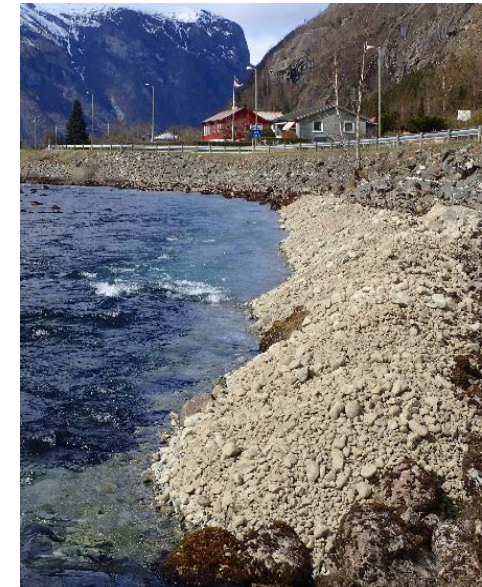
Tre måter å  
«erosjonssikre».

Tradisjonell plastring med  
glatte flater

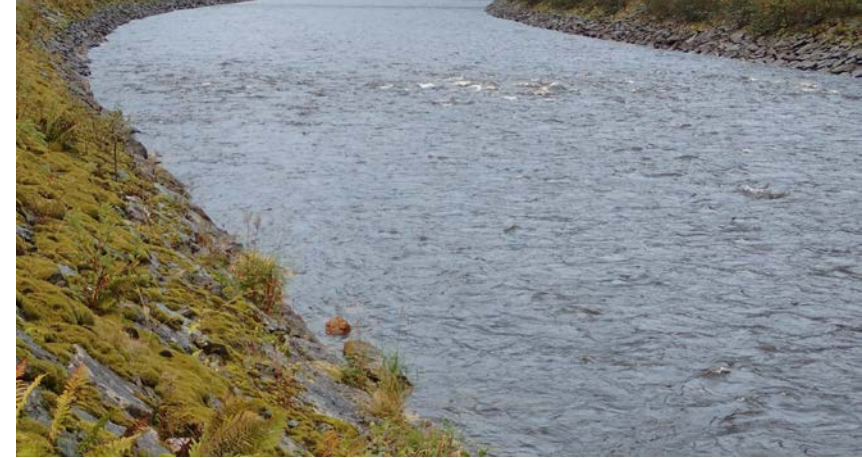
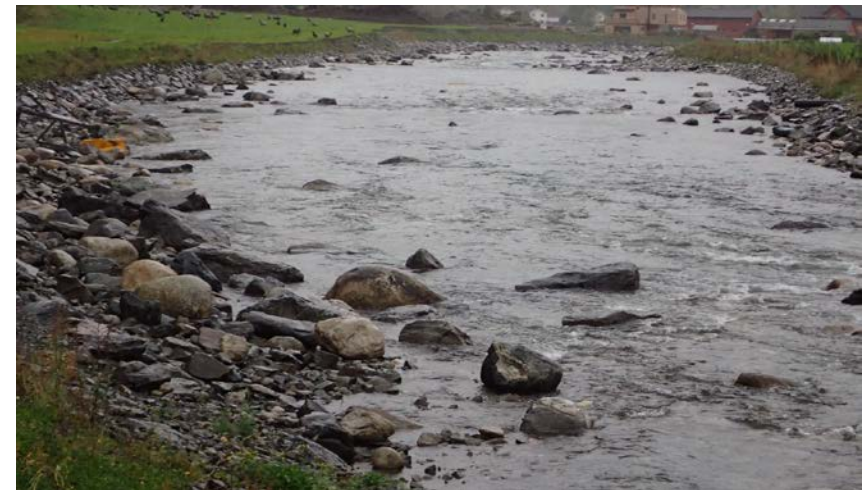
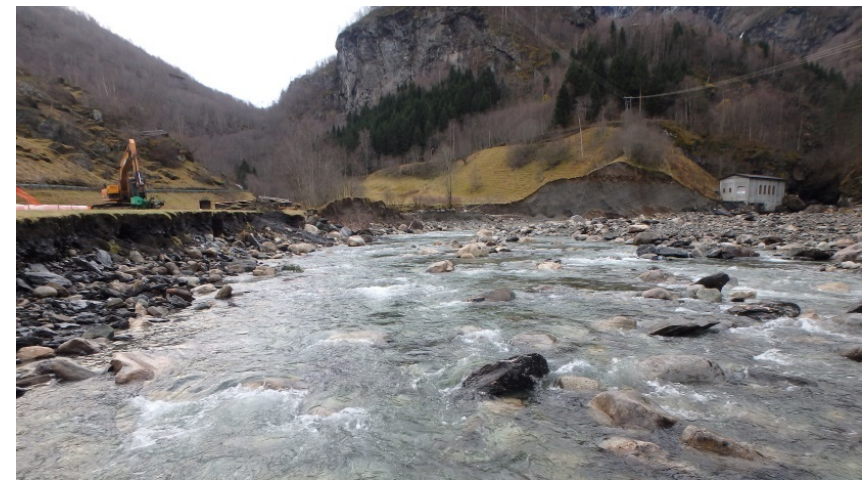
Tilbakesatt erosjonssikring  
med mer naturtypiske  
elvbredder og elveseng  
(Flåmselva 2017)

Egendynamisk utvikling  
innenfor gitte grenser

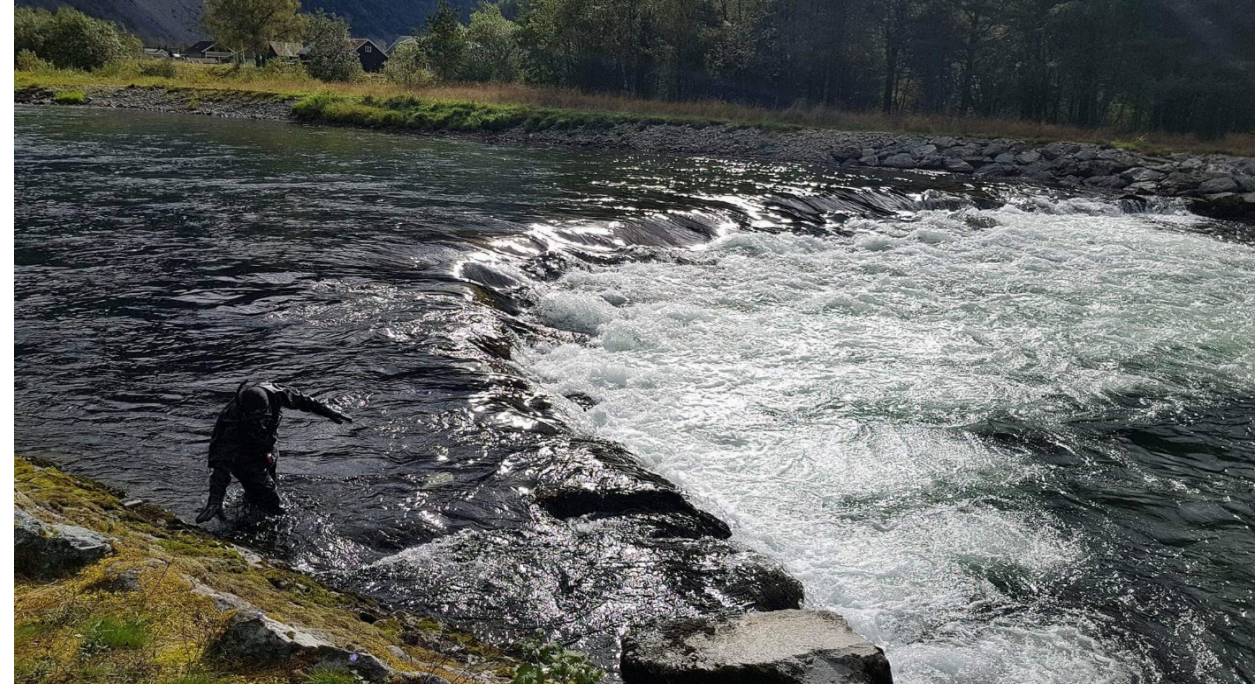
## To måter å stabilisere elvbunnen:

Tradisjonell syvdeterskel  
med låst elvbunn og  
finsedimentakkumulering

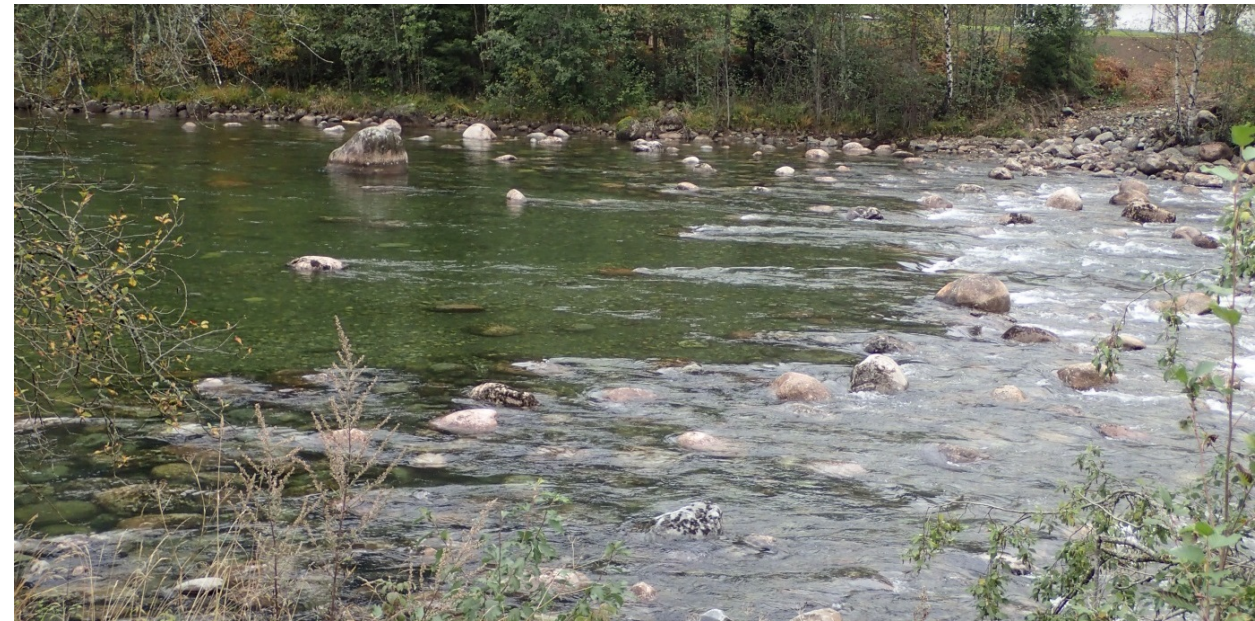
Naturtypisk brekk med  
nedgravde stein og buner  
bygget opp av enkeltstein.  
Massetransport mulig.  
Justerbar oppstuings-effekt.
