NINA Rapport 559

Problemkartlegging med tilknytning til elvemusling i Hunnselva og forslag til tiltaksplan for å ta vare på og reetablere elvemusling i vassdraget

Bjørn Mejdell Larsen

Trondheim, februar 2010

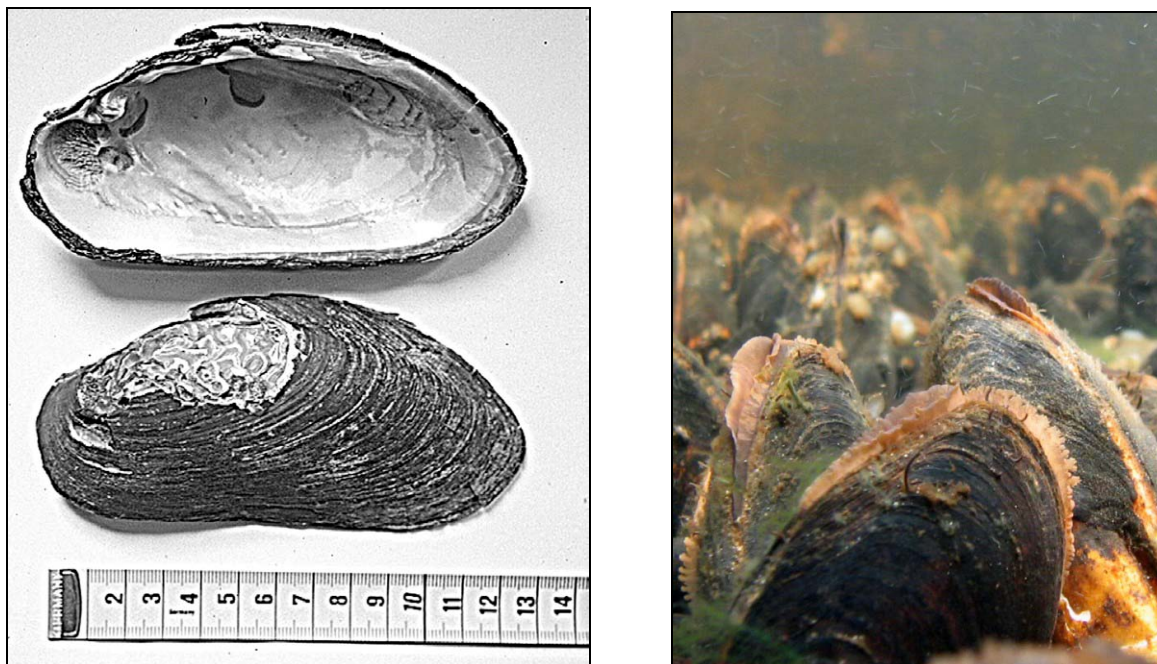
Figur 1. Elvemusling *Margaritifera margaritifera* oppnår normalt en størrelse på 10-13 cm. Skallet er mørkt, nesten svart hos eldre individer, og som oftest nyreformet.

Elvemusling, *Margaritifera margaritifera* (**figur 1**), er en art som er karakterisert som "sårbar" på den norske rødlisten (Kålås mfl. 2006). Bestandsstatus for arten er imidlertid bekymringsverdig i hele dens leveområde, og elvemuslingen står derfor på IUCNs liste over truede dyrearter, og er ført opp på Bern-konvensjonens liste III over arter som det skal tas spesielt hensyn til. Elvemusling er i tillegg listet opp i EUs habitatdirektiv (vedleggene II og V).

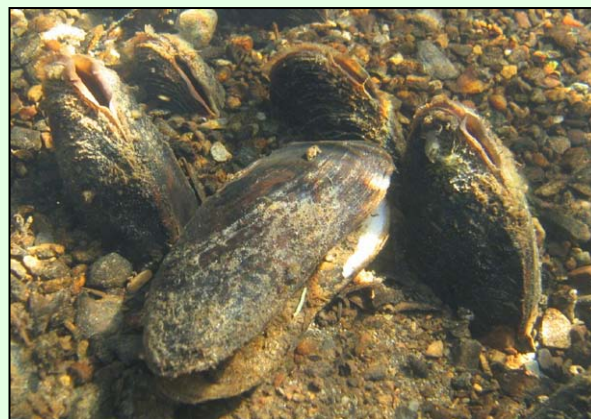
Normal størrelse på en voksen elvemusling er 7-15 cm, og de eldste muslingene kan bli over 200 år gamle. Skallet er mørkt brunlig, nesten svart hos eldre individer, og som oftest nyreformet. Skallet beskytter de myke kroppsdelene. Muslingen har en muskuløs fot som den kan bruke til å forflytte seg med eller forankre seg i substratet med.

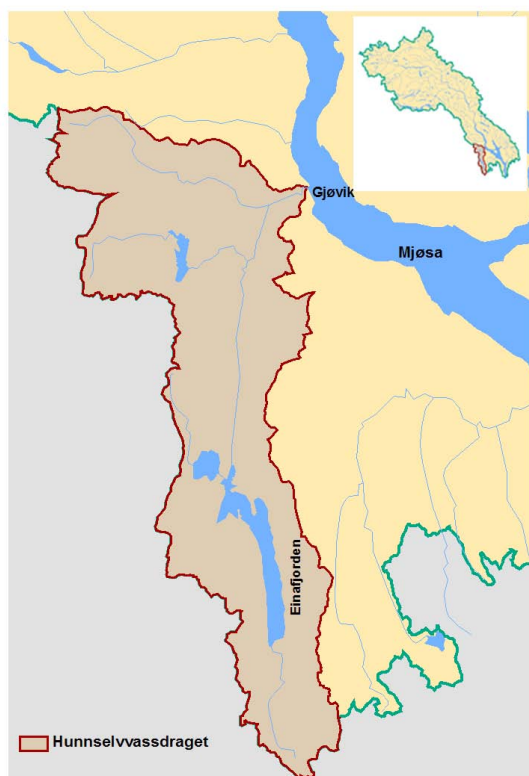
Nedbørfelt	376 km ²
Lengde	51 km
Middelvannføring	6 m ³ /sek

Figur 6. Hunnselvas nedbørfelt. Figuren er hentet fra www.vassdragsforbundet.no/hunnselva.php

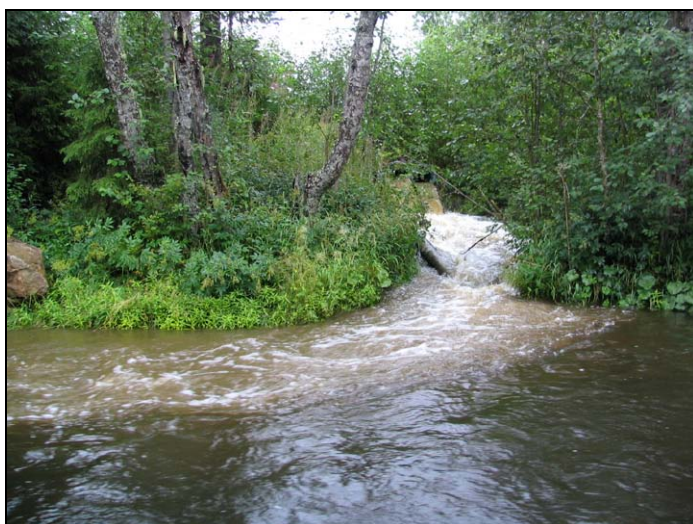
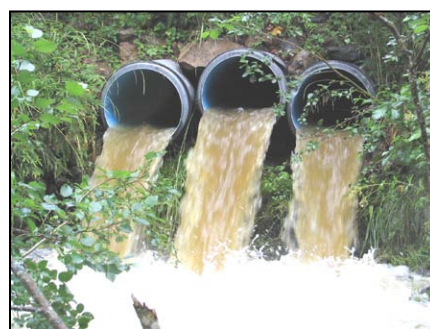
Figur 15. I forbindelse med høy nedbør og flom får sidebekkene økt vannføring og fører jordfarget vann ut i hovedelva. Foto: Bjørn Mejdell Larsen.

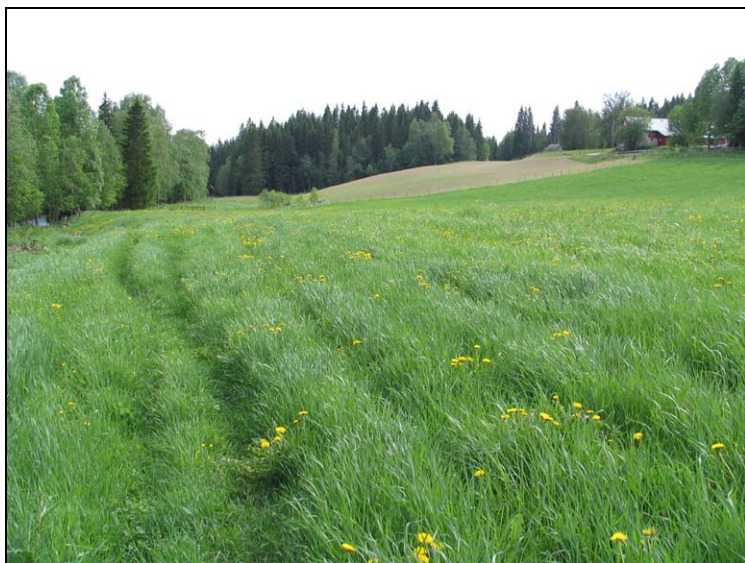
Figur 16. Dyrket mark utgjør bare en liten del av nedslagsfeltet som drenerer direkte mot Hunnselva. Noe næringsalter og erodert materiale siger likevel ut mot elvekanten. Foto: Bjørn Mejdell Larsen.

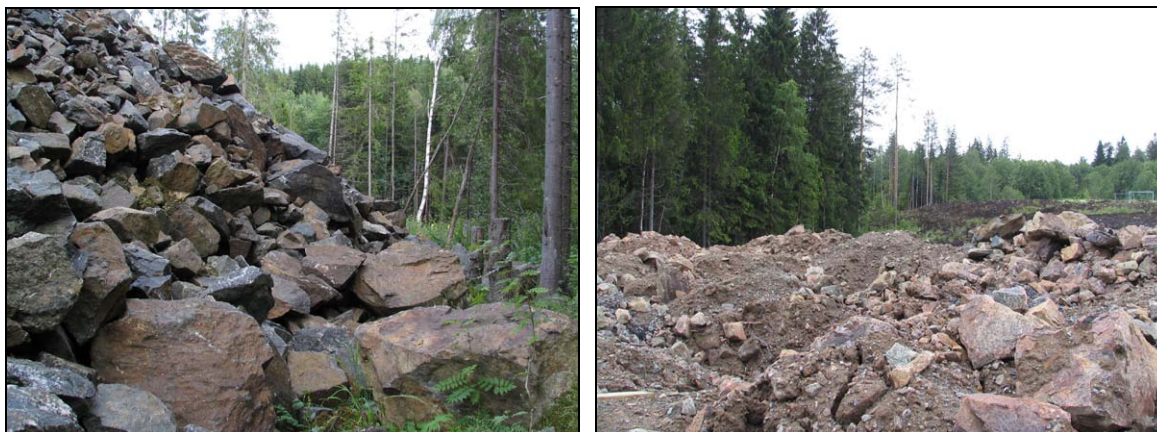
Figur 17. Deponier av fyllmasse og sprengstein er anlagt delvis innenfor 50-meters beltet langs Hunnselva. Dette kan gi uheldig avrenning bl.a. av nitrat mot elva.

Magne Sveen AS etablerte et stort lager av sprengstein i 2004. Dette ligger delvis innenfor 50-meters beltet fra Hunnselva, og avrenningsvann fra deponiet går direkte til vassdraget (**figur 17**). Dette har med stor sannsynlighet økt tilførselen av nitrat til vassdraget som i utgangspunktet var sterkt belastet. Ekstra uheldige konsekvenser kan det ha fått da de viktigste leveområdene for elvemusling i hovedsak ligger nedenfor deponiet. I tillegg ble det fra våren 2006 fylt opp et større område ved Raufoss ungdomsskole (**figur 17**). Dette består hovedsakelig av løse blandingsmasser, og avstanden til elv er noe større. Men en bekk drenerer gjennom området.

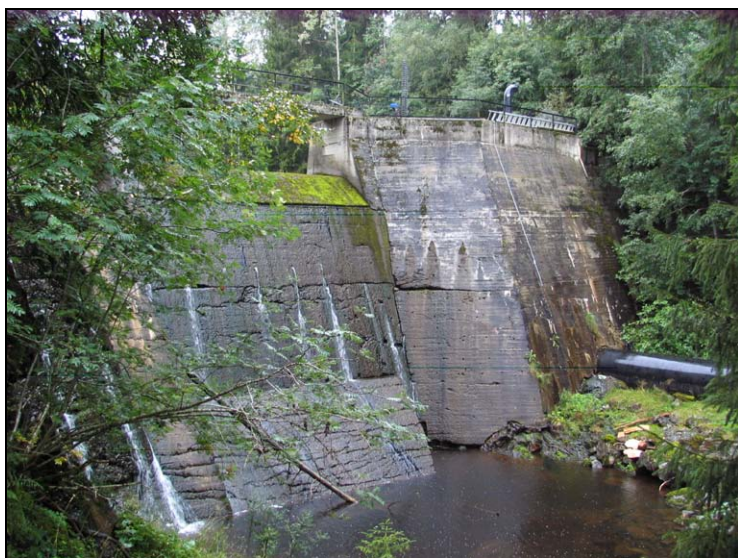
Figur 19. Demningen ved Vestbakken med rørgata ned til kraftverket (september 2008). Foto: Bjørn Mejdell Larsen.

Den første demningen ved Vestbakken ble bygget allerede i 1914-1915. Herfra fører en 1420 meter lang rørgate ned til Vestbakken kraftstasjon (**figur 19**). Vestbakkdammen endret på grunn av oppdemningen om lag en kilometer av den opprinnelige elvestrengen. Mellom dammen og kraftstasjonen er det redusert vannføring på hele den 1,4 km lange strekningen. Mellom Einafjorden og Vestbakken kraftverk er dermed om lag fire kilometer elvestrekning ødelagt som leveområde for elvemusling på grunn av neddemning eller delvis tørrlegging. Vannet som passerer gjennom Vestfossen kraftverk kommer ut i elveløpet et stykke ovenfor det området der elvemusling finnes i dag.

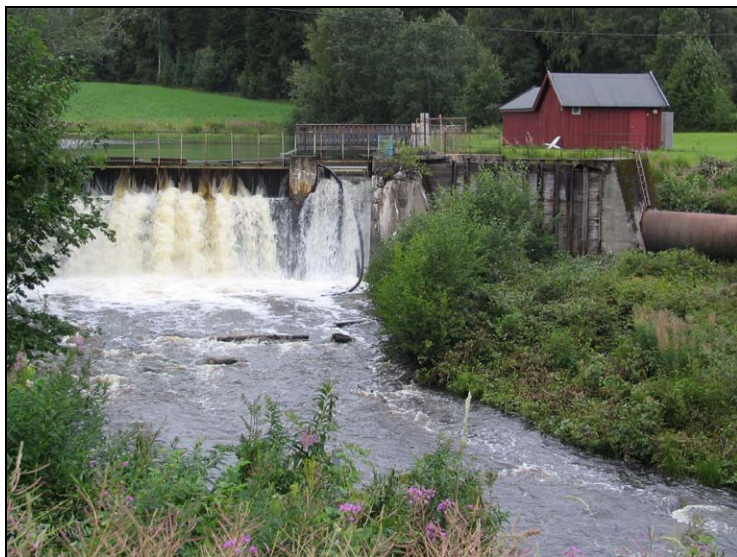
Figur 20. Reinsvolldammen er dannet som følge av en demning ved Reinsvoll. Rørgata går ned til et nedlagt kraftverk hundre meter lenger ned (august 2008). Foto: Bjørn Mejdell Larsen.

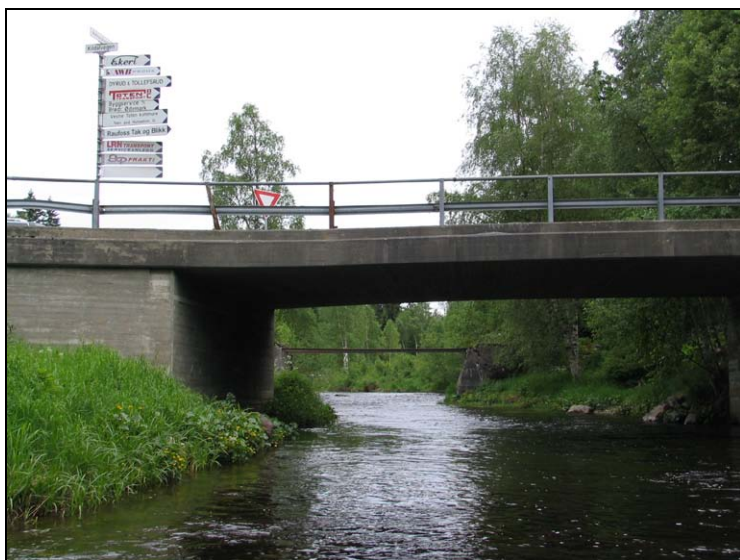
Figur 21. Bruer krysser Hunnselva flere steder, men ingen av dem har støttepilarer i elveløpet. Her er brua til industriområdet ved Prøven. Foto: Bjørn Mejdell Larsen.

Mellom Skoledammen i Raufoss sentrum og Vestbakken kraftverk er det i dag ei jernbanebru, to gangbruer, seks bruer for biler og andre kjøretøyer samt rester etter ei gammel nedlagt kjørebri (figur 21). Med unntak av gangbrua i Raufoss sentrum som ble bygd i 1976-1977 er ingen av bruene over elva bygd eller har gjennomgått større restaureringer/utvidelser etter 1975.

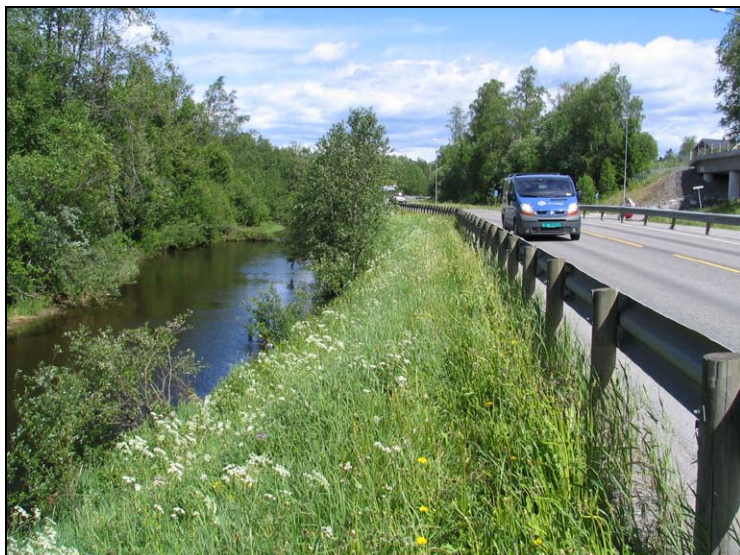
Figur 22. Vegen langs Hunnselva ligger flere steder på fylling helt ut i elvekanten, og både anleggsarbeidet og senere avrenning fra vegen kan ha gitt lokale påvirkninger på elvemuslingene som lever i elva. Foto: Bjørn Mejdell Larsen.

Bygging av gang og sykkelveg langs gamle Rv4 førte til gravearbeider i elva bl.a. ved avkjøringa til Bakkerudvegen, og fra vegbru ved Magne Sveen AS og ca 150 m sørover. Omleggingen av Rv4 medførte at elveleiet ble "flyttet vestover" på enkelte steder i 1986-1987. Dette medførte en kraftig massetransport og nedslamming av elvestrekningen nedstrøms anleggsstedene samt store sår i elvebunnen. I dag er det steinfylling direkte ut i elveløpet på åtte ulike strekninger som utgjør en om lag 900 meter lang strekning til sammen (figur 22).

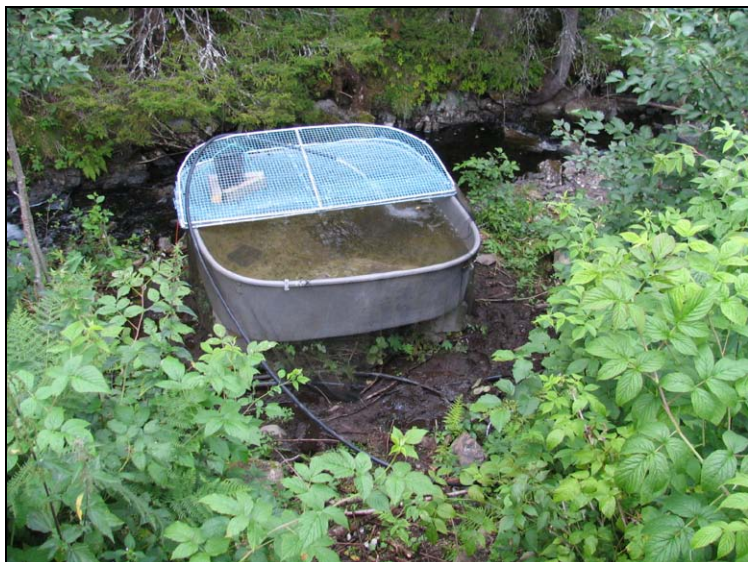
Figur 23. Plassering av oppdrettskar med ørret og muslinger kan gjøres ved siden av elva med vanninntak og avløp direkte fra Hunnselva. Foto: Bjørn Mejdell Larsen.

Alternativt kan man også tenke seg muligheten av å holde ørreten i bur i Hunnselva. Burene settes ut på steder der tettheten av muslinger er størst mulig. Ved gyting vil muslinglarvene lett komme i kontakt med gjellene på ørretungene. Dette er imidlertid er usikker metode, og mindre kontrollerbar enn bruk av oppdrettskar på land. Særlig problematisk vil det være å få til en vellykket infeksjon ved høy vannføring i vassdraget.
