Målestasjon for vannføring i Sørkedalselva

Hensyn til elvemusling

Tryvann vinterpark

Oslo kommune 2010

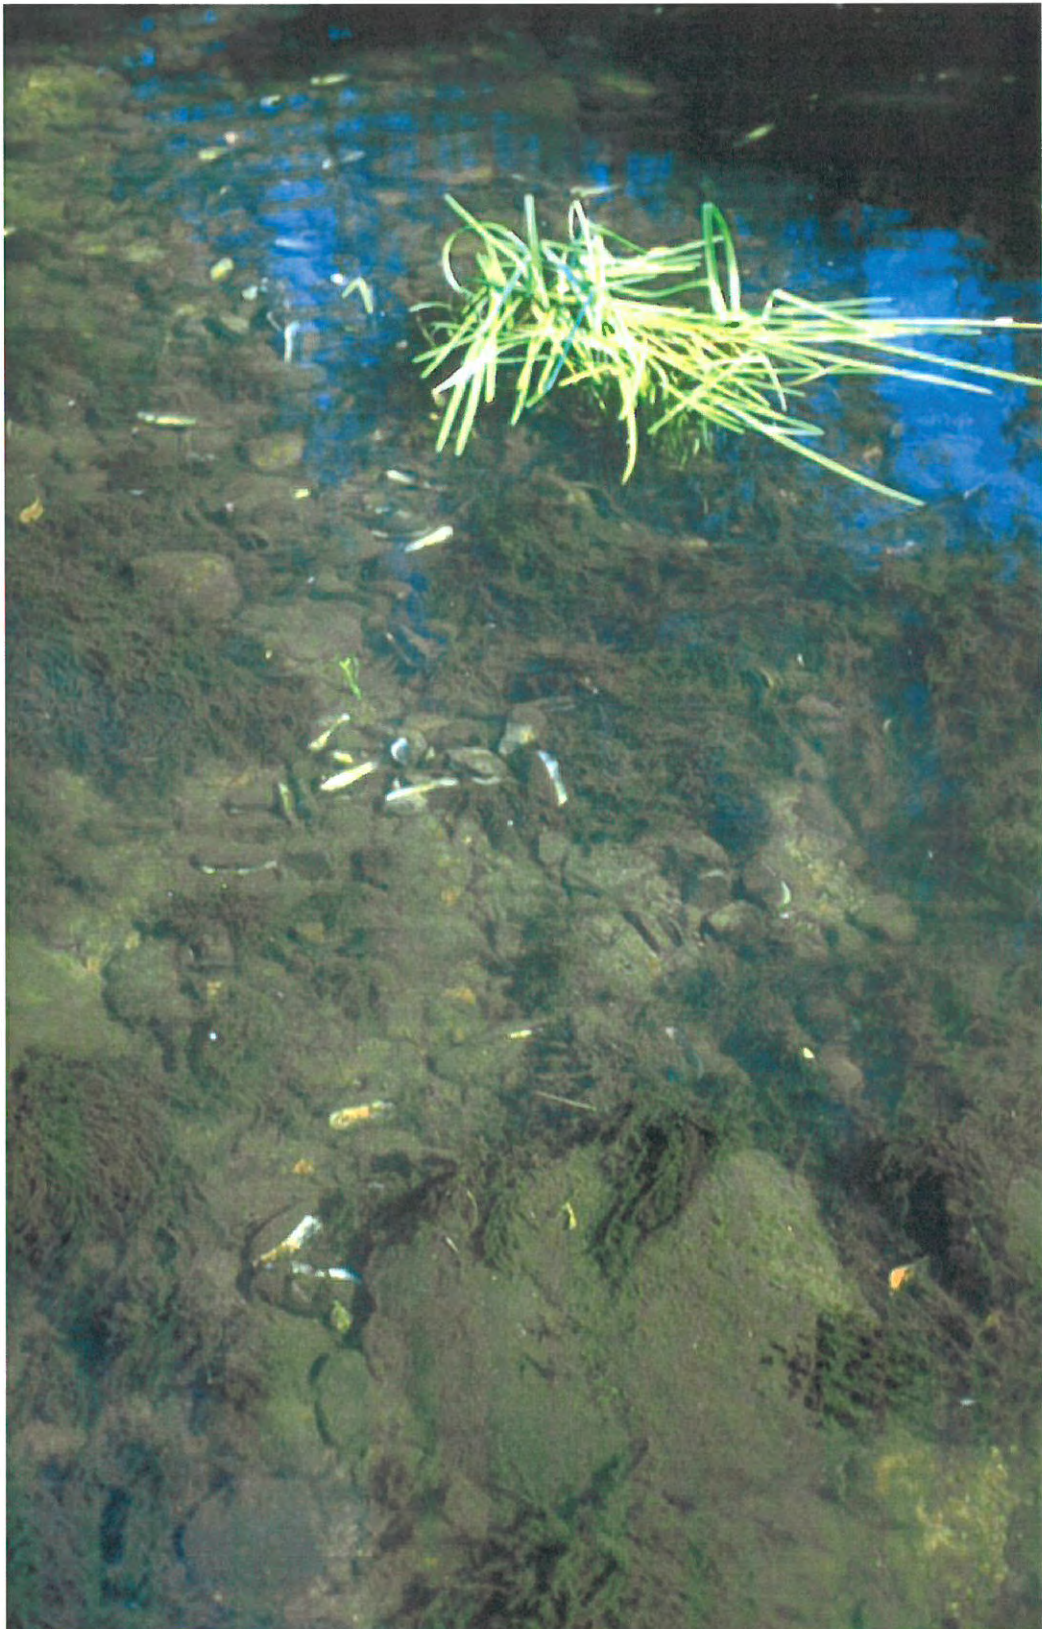
Figur 1. Vinteren 1995-96 var kald og snøfattig i Oslo-området. Grunnet manglende minstevannføring døde hundrevis av elvemuslinger av innfrysning på stasjon 15 Tangen stryket. Foto: Kjell Sandaas 1996.

Vinteren 1995-96 var svært kald og snøfattig i Oslo-området. På stasjon 15 Tangen stryket førte bunnfrysing til betydelig dødelighet hos elvemuslingen på grunn av innfrysning, jf figur 1. Innfrysning er en naturlig dødelighetsfaktor, men skyldes her – som mange andre steder – manglende krav til minstevannføring (vinter og sommer). Hundrevis av muslinger lå eller sto døde opp av substratet der isen hadde ligget. Hardest rammet var et parti øverst i stryket der kulpen slutter og langs østre bredd. På denne siden er elva svært grunn og hovedstrømmen går på motsatt side.

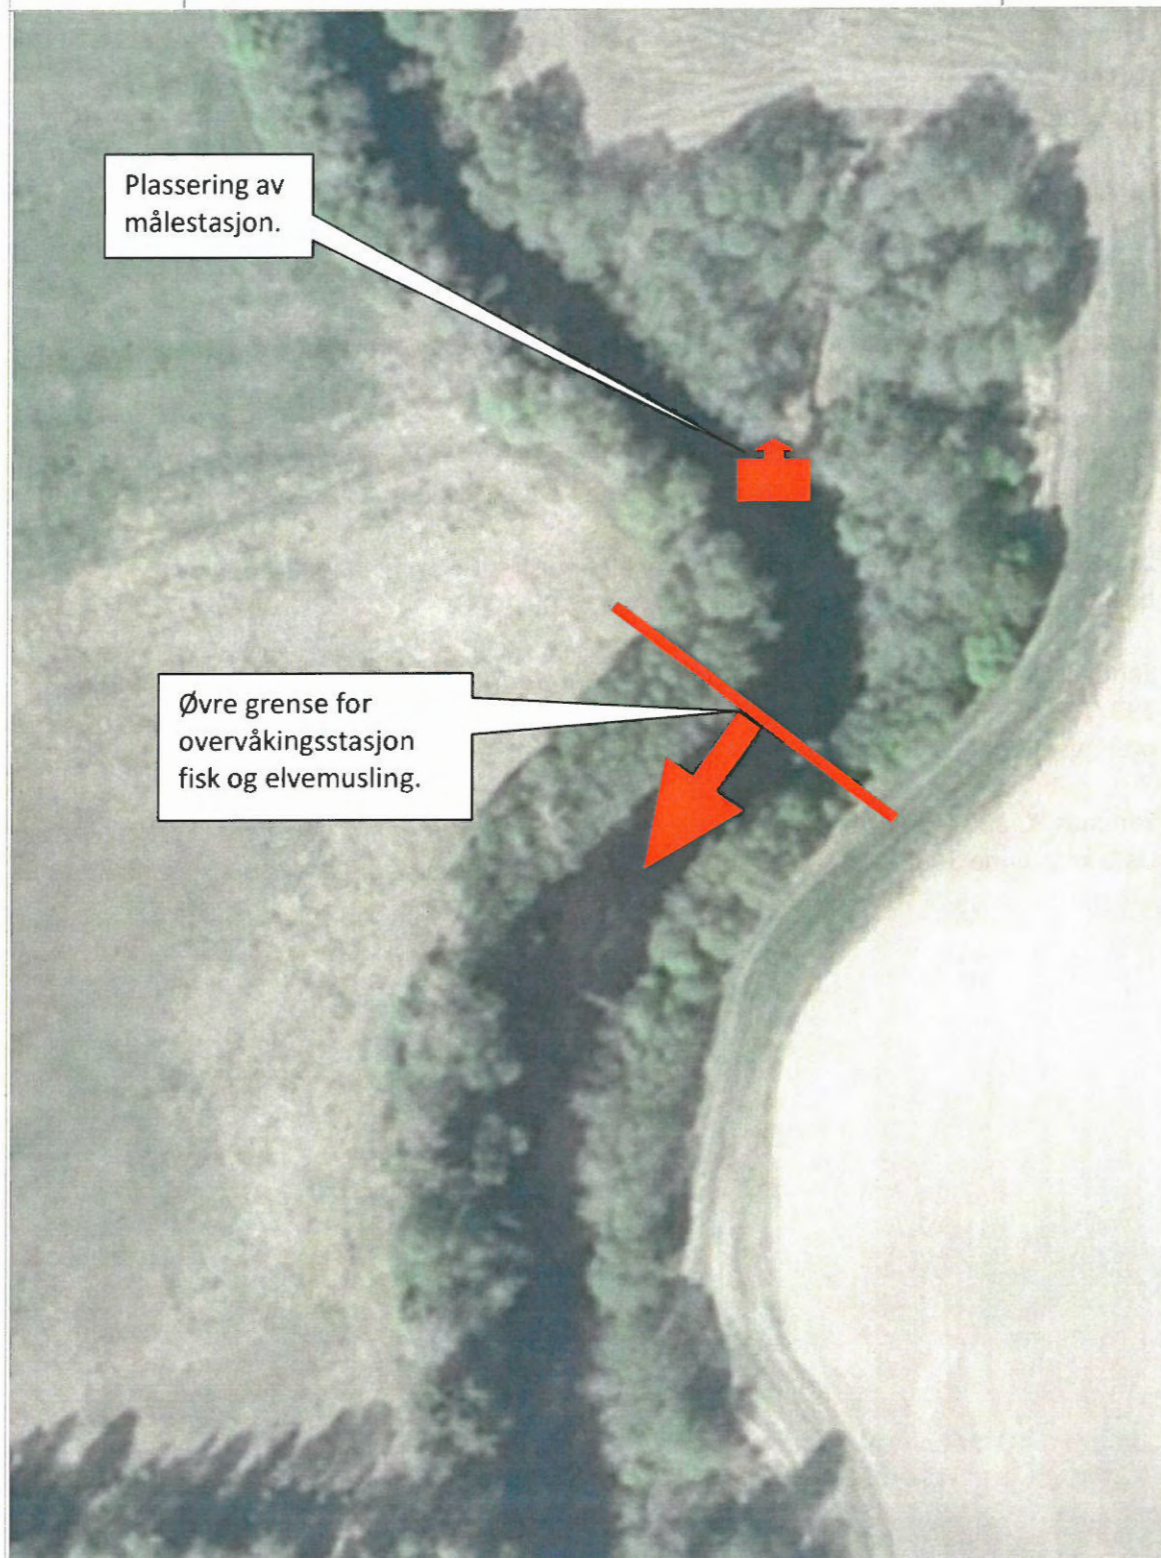
Målestokk
1:995

**Figur 2. Sørkedalselva i Oslo
Overvåkingsstasjon 15 Tangen**

Målestasjonen består av en betongskive med diameter 800 mm som senkes ned på bunnen på dybde 2-3 meter og om lag 3-5 m ut fra bredden. Fra skiva går et rør opp til overflaten og inn på land (jf. figur 2). Inngrepet vil ikke ha betydning for muslingbestanden i elva eller på stedet. Inngrep på bredden er beskjedne og vil ikke ha betydning for livet i elva.
