1540

NINA Rapport

## Evaluerings av habitatkvalitet for juvenil elvemusling (*Margaritifera margaritifera*) i Oslo og Akershus i 2017 og 2018

Redoksmålinger i Askerelva, Movassbekken, Nitelva, Raudsjøbekken og Sognsvannsbekken

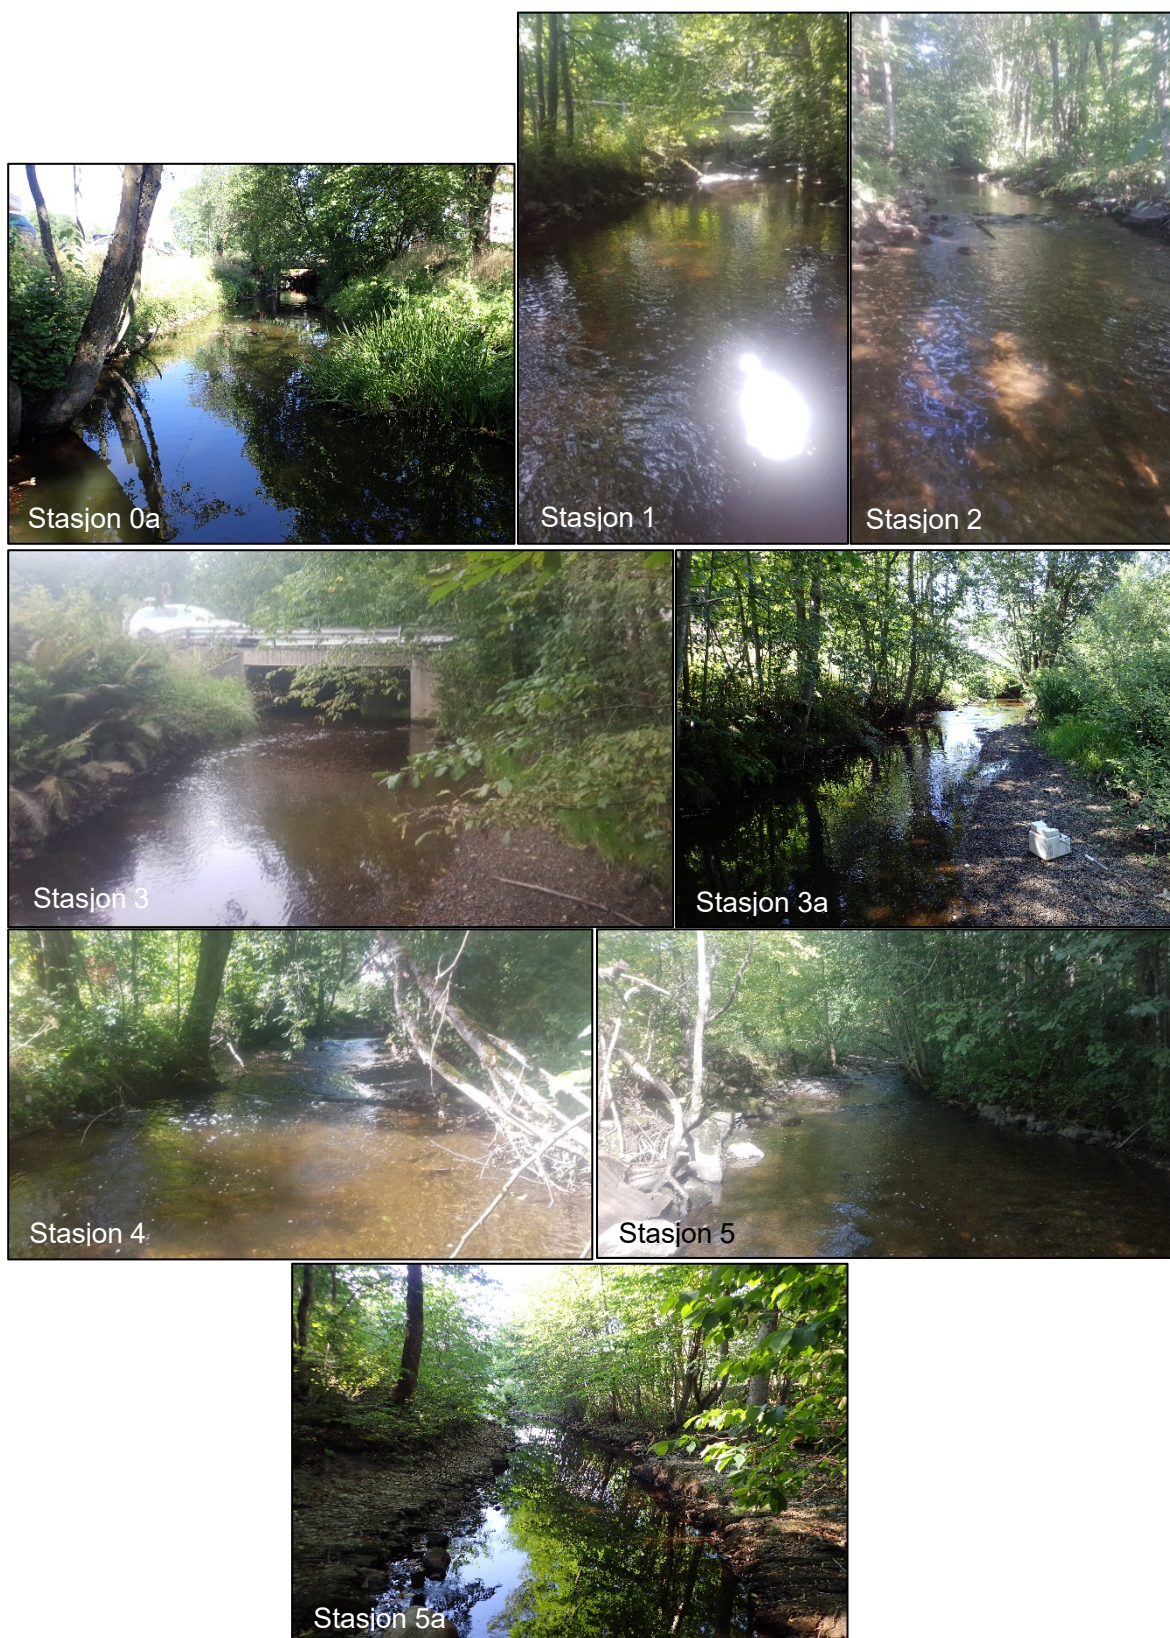
**Foto 1.** Redoksmålingsstasjoner i Askerelva. Stasjon 0a-5a. Stasjon 1, 2, 3, 4 og 5 ble undersøkt i 2017. Stasjon 0a, 1, 3, 3a og 5a ble undersøkt i 2018. Legg merke til at stasjon 1 og 3 ble undersøkt begge år. Foto: Jon H. Magerøy. Fotoene for stasjonene som ble undersøkt i 2017 er hentet fra NINA Rapport 1418b (Magerøy 2018). I den opprinnelige rapporten utgjør de foto 1.

Hvis man sammenligner de enkelte stasjonene i Askerelva i 2017, så er bildet noe mer nyansert. Stasjon 2 og 3 hadde svært lavt median redokspotensial i substratet (henholdsvis 300 og 244 mV), en svært stor reduksjon i redokspotensial mellom vannmassene og substratet (henholdsvis 39,4 og 50,4 %), og en svært lav andel av substratet som var av god habitatkvalitet for juvenil elvemusling (henholdsvis 6,7 og 0 %). Dette er svært bekymringsverdig, siden disse to stasjonene, sammen med stasjon 1, ligger i det området der det fremdeles er musling (Sandaas & Enerud 2013b, pers. obs., Kjell Sandaas, pers. med.). Tilstanden ved stasjon 1 og 5 var noe bedre, med høyere redokspotensial (henholdsvis 375 og 373 mV), lavere reduksjon mellom vannmassene og substratet (henholdsvis 25,3 og 24,9 %), og en høyere andel av substratet som var av god habitatkvalitet (henholdsvis 26,7 og 25,3 %). Stasjon 4 hadde både det høyeste mediane redokspotensialet (488 mV), den laveste reduksjonen (4,9 %) og den høyeste andelen av substratet som var av god habitatkvalitet (53,3 %). Det var ingen åpenbare årsaker til hvorfor det skulle være såpass store forskjeller mellom stasjonene, med unntak av at stasjon 5 (**foto 1**) lå i nedkant av en relativt uberørt del av elven og at stasjon 4 (**foto 1**) for det meste bestod av løs grus.

Hvis man sammenligner de enkelte stasjonene i Askerelva i 2018, så er bildet noe mer nyansert. Stasjon 1, 3a og 5a hadde noe høyere redokspotensial i substratet (henholdsvis 177, 180 og 186 mV) enn stasjon 0a og 3 (henholdsvis 141 og 134 mV). De førstnevnte stasjonene hadde også noe lavere reduksjon i redokspotensial mellom vannmassene og substratet (henholdsvis 65,2, 62,1 og 61,9 %) enn de sistnevnte (henholdsvis 70,3 og 69,8 %). Når det gjaldt andelen av substratet som var av god habitatkvalitet for juvenil elvemusling, så var denne 0 % for alle stasjonene, men stasjon 3a hadde noe substrat av moderat habitatkvalitet (13,3 %) i motsetning til de andre stasjonene. Noe bedre forhold ved enkelte av stasjonene kan kanskje forklares med at stasjon 3a (**foto 1**) bestod av noe løs grus, og 5a (**foto 1**) lå lenger oppe i vassdraget og er muligens utsatt for lavere tilførsel av næringsstoffer. De noe dårligere forholdene ved stasjon 0a (**foto 1**) kan kanskje forklares med at den bestod av mer siltholdig substrat enn de andre stasjonene. Det var ingen åpenbare grunner til at stasjon 1 og 3 (**foto 1**) skulle ha såpass forskjellige forhold som de hadde.

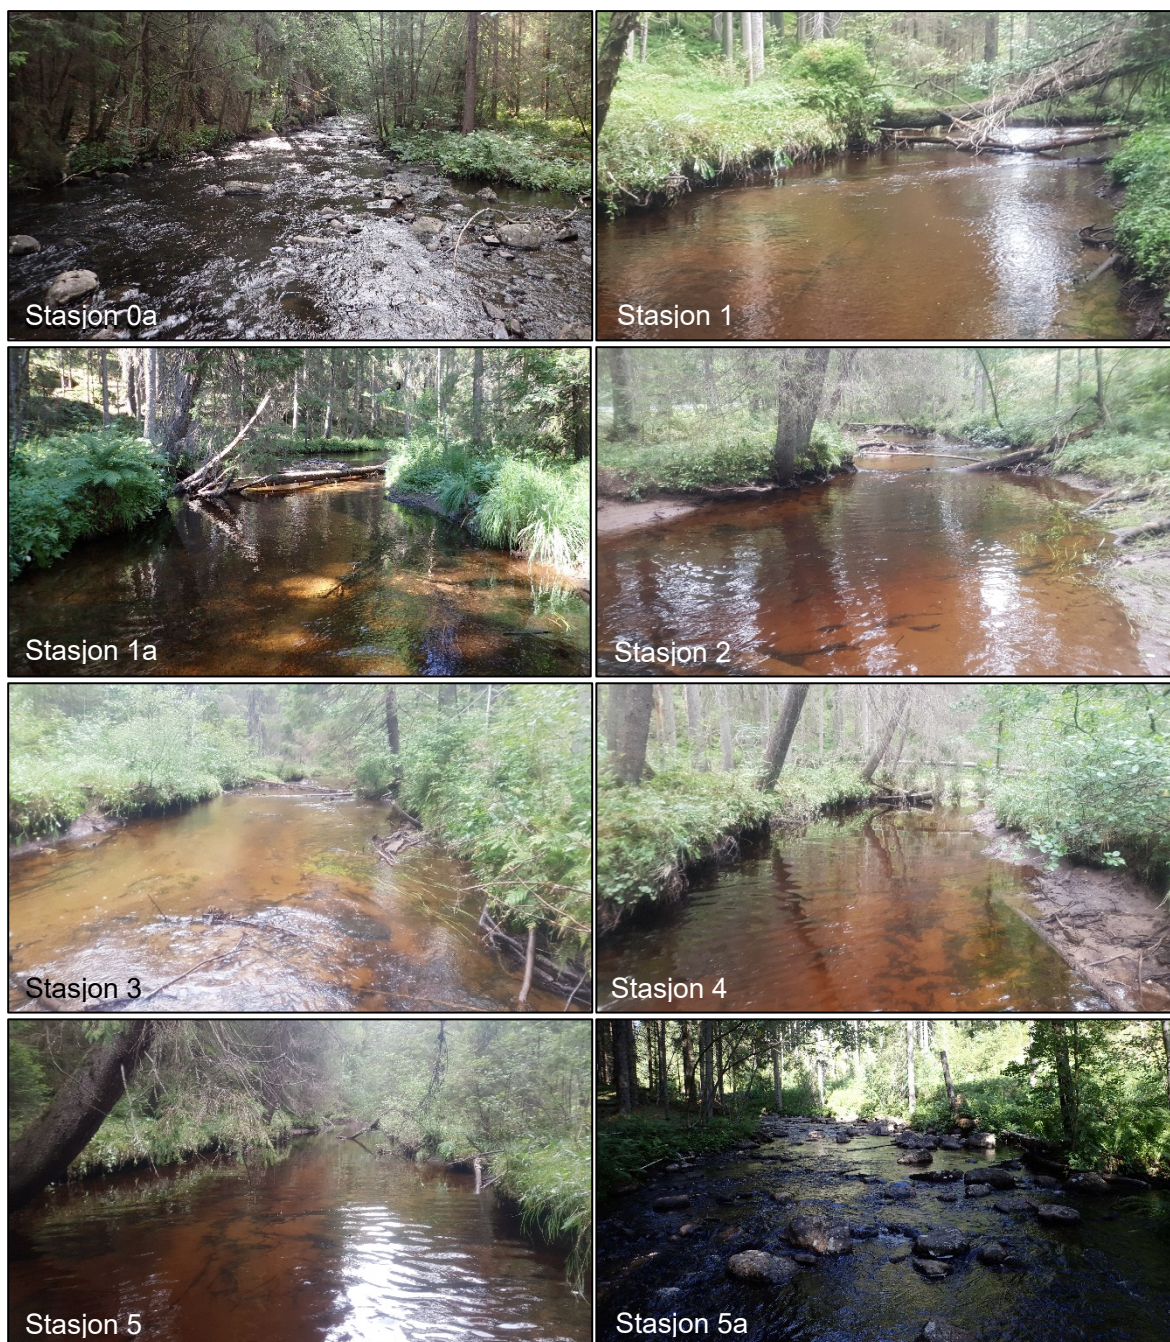
**Foto 3.** Redoksmålingsstasjoner i Movassbekken. Stasjon 0a-5a. Stasjon 1, 2, 3, 4 og 5 ble undersøkt i 2017. Stasjon 0a, 1, 1a, 2 og 5a ble undersøkt i 2018. Legg merke til at stasjon 1 og 2 ble undersøkt begge år. Foto: Jon H. Magerøy. Fotoene for stasjonene som ble undersøkt i 2017 er hentet fra NINA Rapport 1418b (Magerøy 2018). I den opprinnelige rapporten utgjør de foto 4.

Hvis man sammenligner de enkelte stasjonene i Movassbekken i 2018, så er bildet noe mer nyansert. Tilstanden var dårligst ved stasjon 2, som hadde svært lavt median redokspotensial i substratet (249 mV), en svært stor reduksjon i redokspotensial mellom vannmassene og substratet (52,8 %), og en svært lav andel substrat som var av god habitatkvalitet for juvenile elvemusling (14,3 %). Stasjon 1 hadde nesten like høy reduksjon i redokspotensial (40,9 %) og nesten like lav andel substrat av god habitatkvalitet (20 %), men median redokspotensial var en del høyere (344 mV). Stasjon 1a hadde liknende reduksjon i redokspotensialet (44,2 %) og median redokspotensial (316 mV) som stasjon 1, men andelen substrat av god habitatkvalitet var en del høyere (40,0 %). Tilstanden var best ved stasjon 0a og 5a, som hadde høyt redokspotensial i substratet (henholdsvis 549 og 506 mV), lav reduksjon i redokspotensial mellom vannmassene og substratet (henholdsvis 8,8 og 13,4 %), og en svært høy andel substrat som var av god habitatkvalitet for juvenil elvemusling (henholdsvis 100 og 81,3 %). De bedre forholdene ved stasjon 0a og 5a kan forklares ved at de ligger i områder med relativt sterk strøm (foto 3), men det er ingen åpenbare årsaker til forskjellene mellom de tre andre stasjonene.

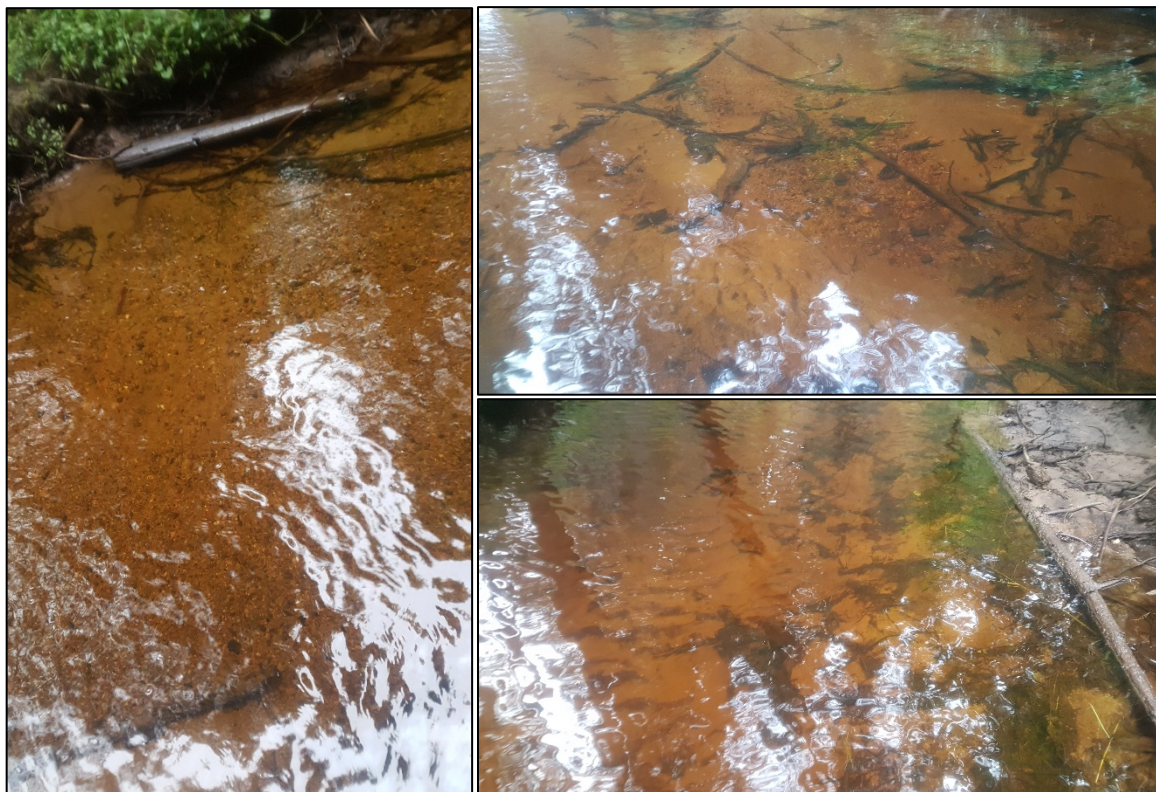
**Foto 4a-c.** Løs grus og sand i Movassbekken. Foto: Jon H. Magerøy. Fotoene er hentet fra NINA Rapport 1418b (Magerøy 2018). I den opprinnelige rapporten utgjør de foto 5a-c.

Gitt antakelsen om sammenlignbarhet mellom 2017 og 2018, tilsier redokspotensialet at stasjon 0a og 5a er de best egnede lokalitetene for juvenil elvemusling. Stasjon 5a består imidlertid for det meste av løst substrat som gjør den uegnet som leveområde for de juvenile muslingene. Stasjon 3 er noe mindre egnet for juvenile elvemusling. Stasjon 1, 1a og 4 er heller ikke fullstendig uegnet i år med bedre forhold enn i 2018. Derimot ser stasjon 5 og 2 ut til å være dårlig egnet uansett år. Sannsynligvis vil stasjon 0a og 3 være best egnet for utsetting av juvenil elvemusling fra kultiveringsprogrammet, basert på redoksmålingene og stabiliteten av substratet (pers. obs.) ved stasjonene. Det kan godt hende at muslingene fra kultiveringsprogrammet også vil klare seg ved stasjon 1, 1a og 4, da de er større og mindre sårbare for lavt oksygeninnivå enn naturlig produserte juvenile muslinger (Per Jakobsen, pers. med.).

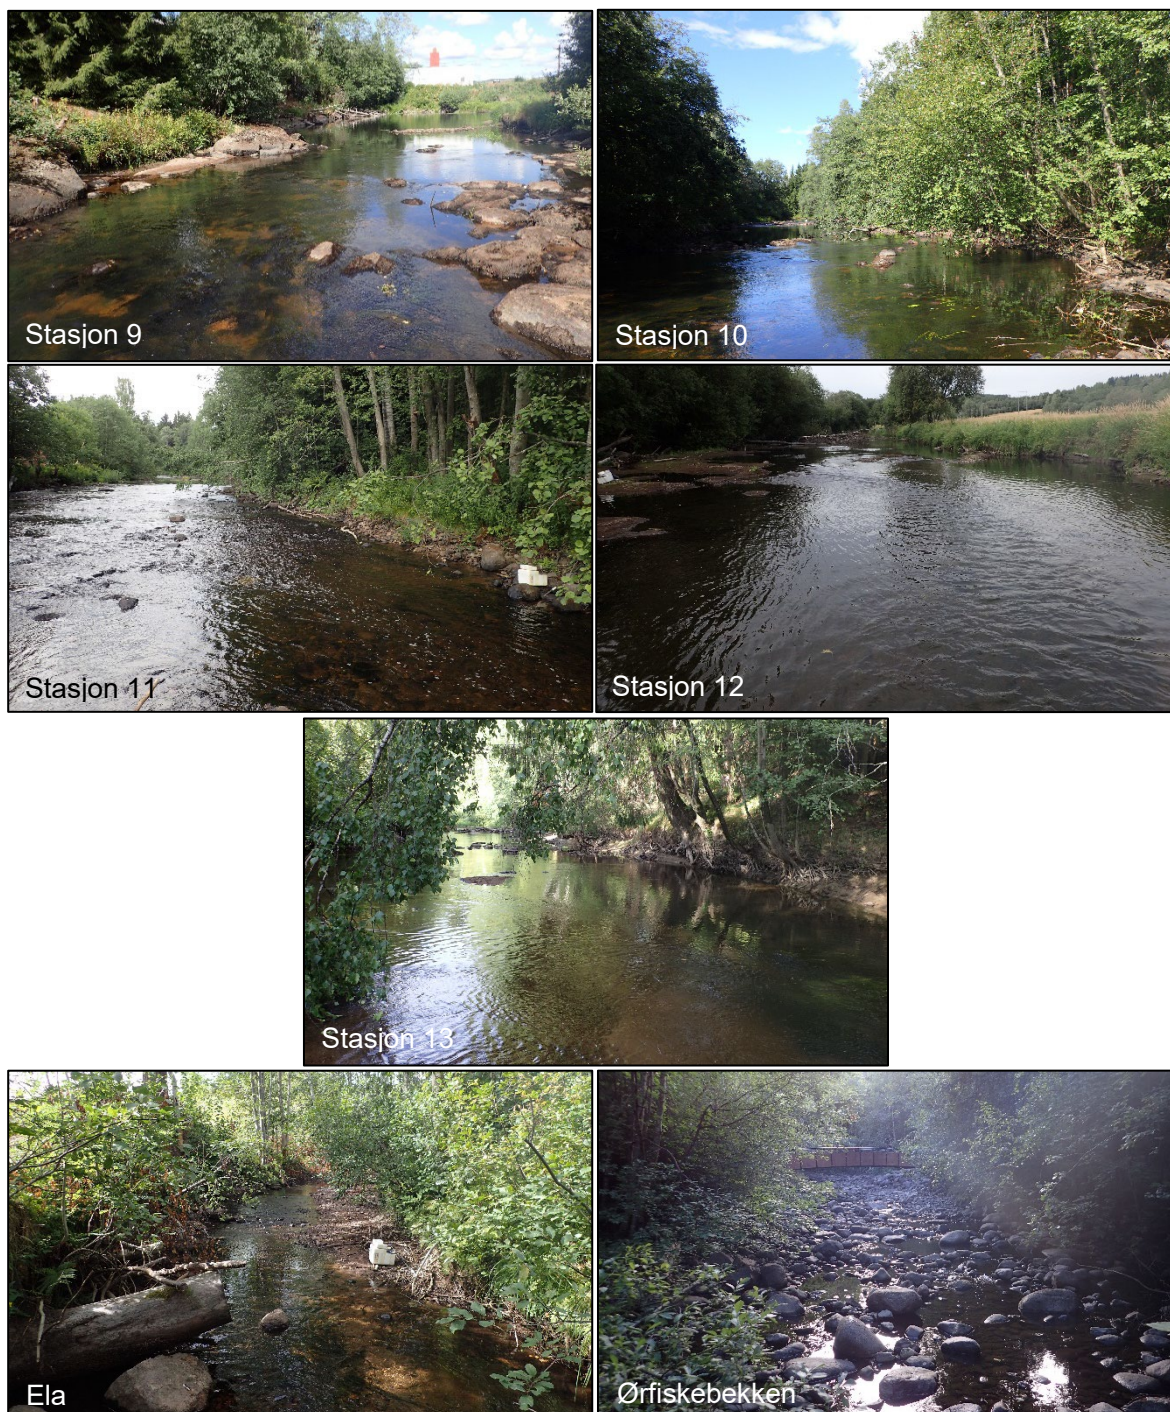
**Foto 6.** Redoksmålingsstasjoner i Nitelva med Ela og Ørfiskebekken. Stasjon 9-13, og Ela og Ørfiskebekken. Foto: Jon H. Magerøy.

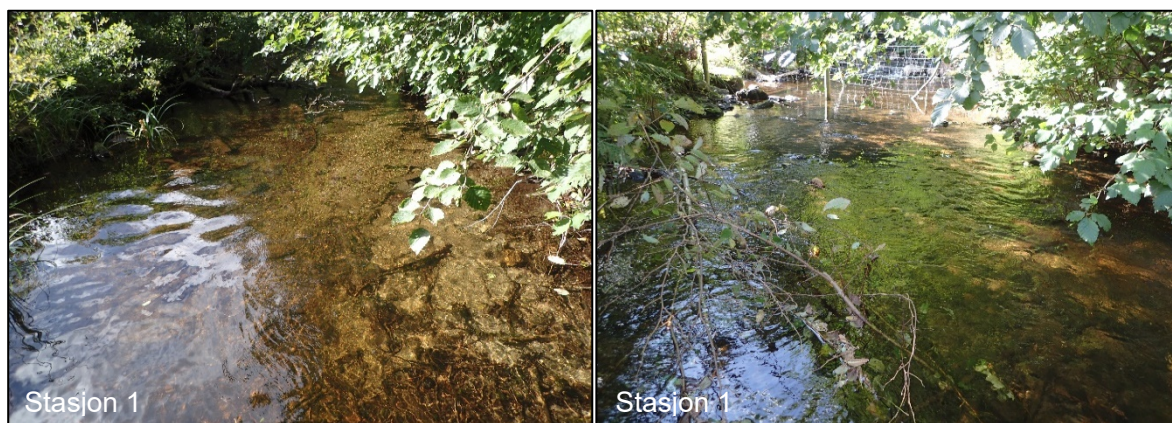
**Foto 7.** Redoksmålingslokaliteter i Raudsjøbekken. Foto fra stasjon 1. Ingen av fotoene fra Mosjøbekken egnet seg til bruk i rapporten. Foto: Jon H. Magerøy. Fotoene er hentet fra NINA Rapport 1418b (Magerøy 2018). I den opprinnelige rapporten utgjør de foto 6.

råder (se **figur 15**, og **foto 7** og **8**). På stasjonene ble det gjennomført 15-16 målinger i substratet og 5-8 målinger i de frie vannmassene fordelt på 5-11 transekter. På områdene ble det gjennomført 2-10 målinger i substratet og 1-4 målinger i de frie vannmassene fordelt på 2-7 transekter. I tillegg ble det også gjennomført fire målinger i substratet og tre målinger i de frie vannmassene i Mosjøbekken (se **figur 15** og **foto 9**). Disse målingene fordelte seg på fire transekter. For en mer utfyllende metodebeskrivelse henvises det til kapittel 2 (side 10-11). I tillegg til redoksmålingene ble det målt temperatur ved enkelte stasjoner, og vannføringen ble evaluert i forhold til nivåforskjellene mellom vannoverflaten og terrestrisk vegetasjon.

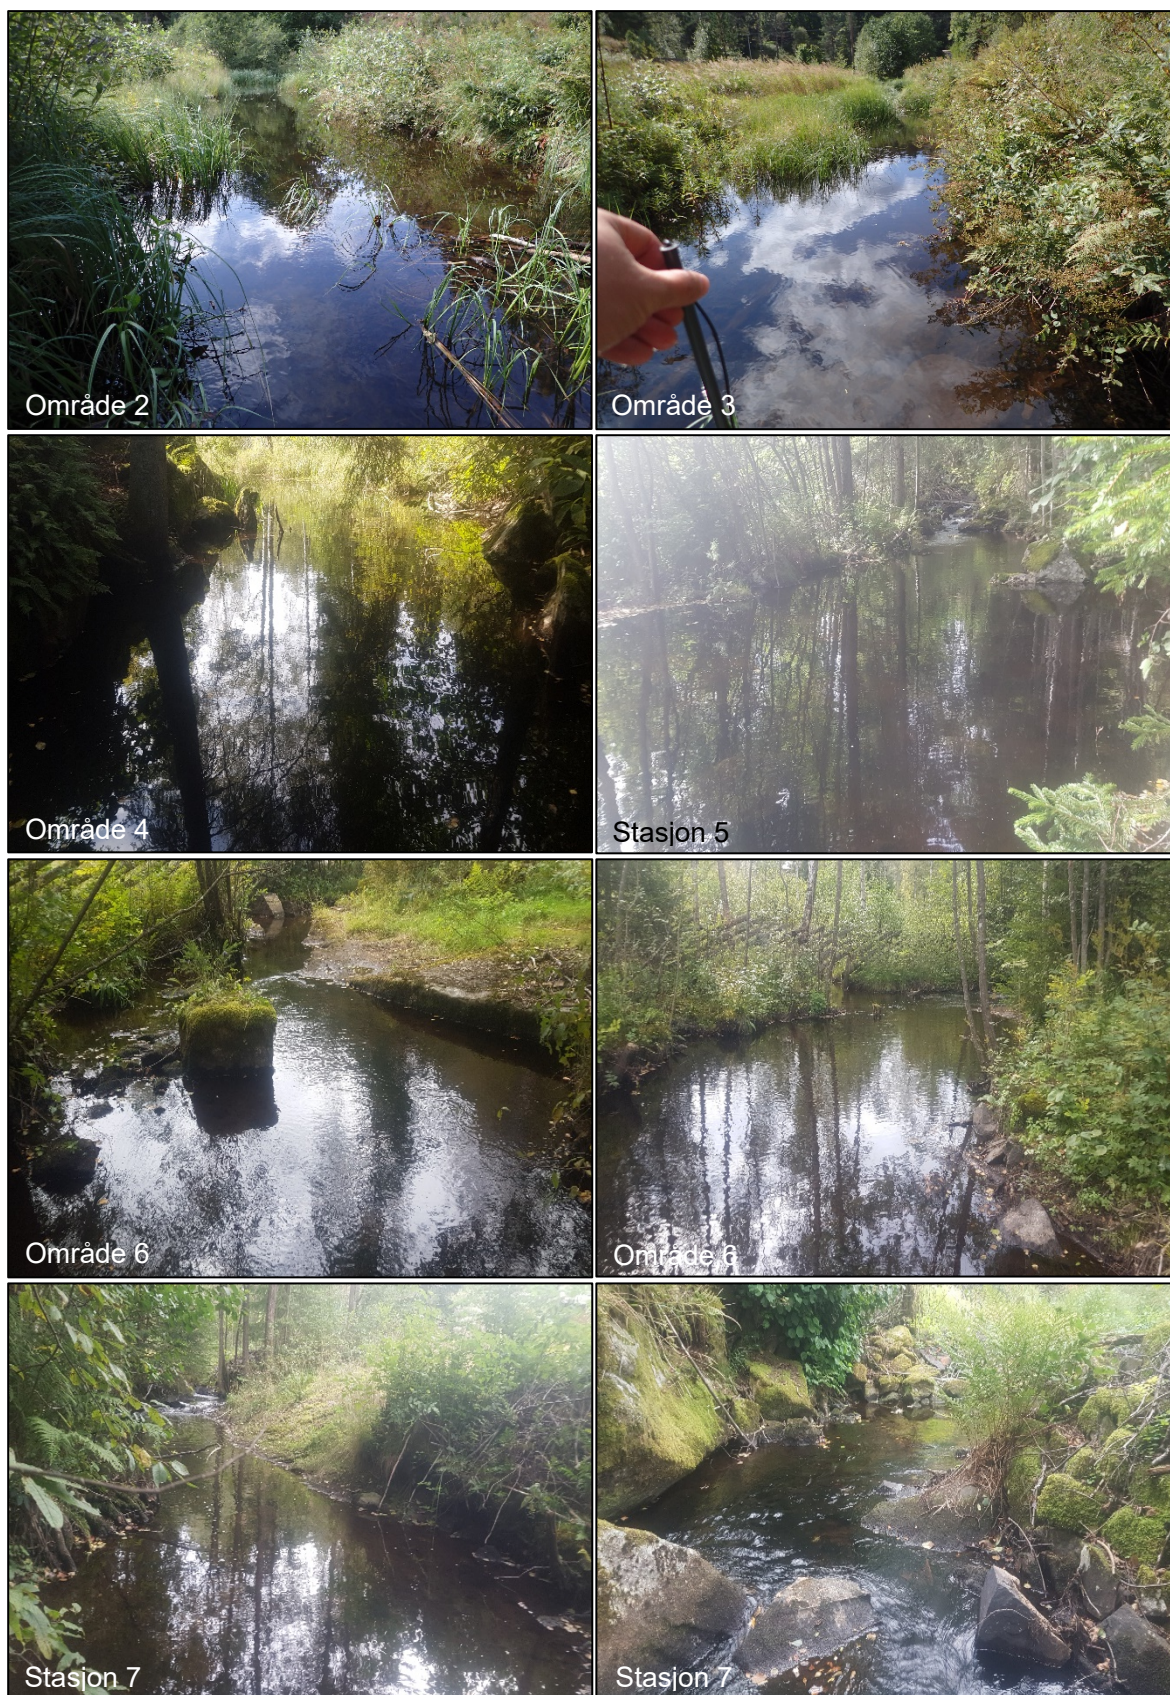
**Foto 8.** Redoksmålingslokaliteter i Raudsbjøbekken. Ett foto fra henholdsvis område 2, område 3, område 4, stasjon 5, og to foto fra henholdsvis område 6 og stasjon 7. Ingen av fotoene fra Mosjøbekken egnet seg til bruk i rapporten. Foto: Jon H. Magerøy. Fotoene er hentet fra NINA Rapport 1418b (Magerøy 2018). I den opprinnelige rapporten utgjør de foto 7.

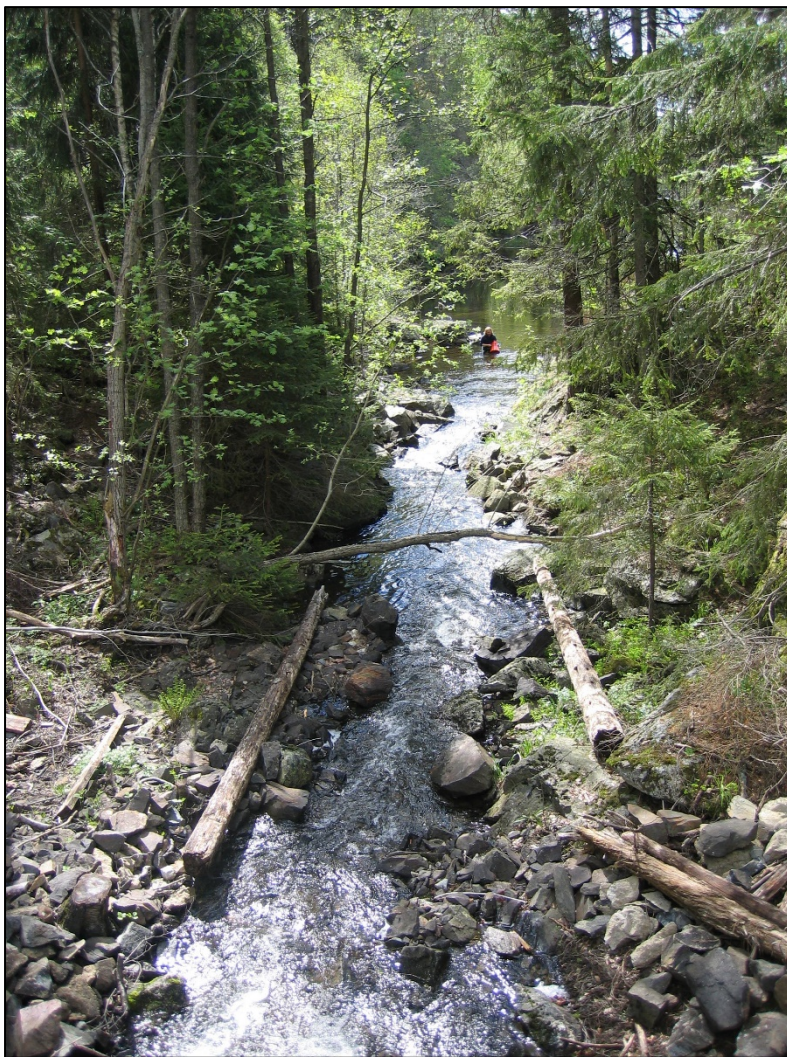
**Foto 9.** Redoksmålingsområde i Mosjøbekken. Målingene ble tatt i kulpen midt i bildet. Foto: Terje Wivestad.

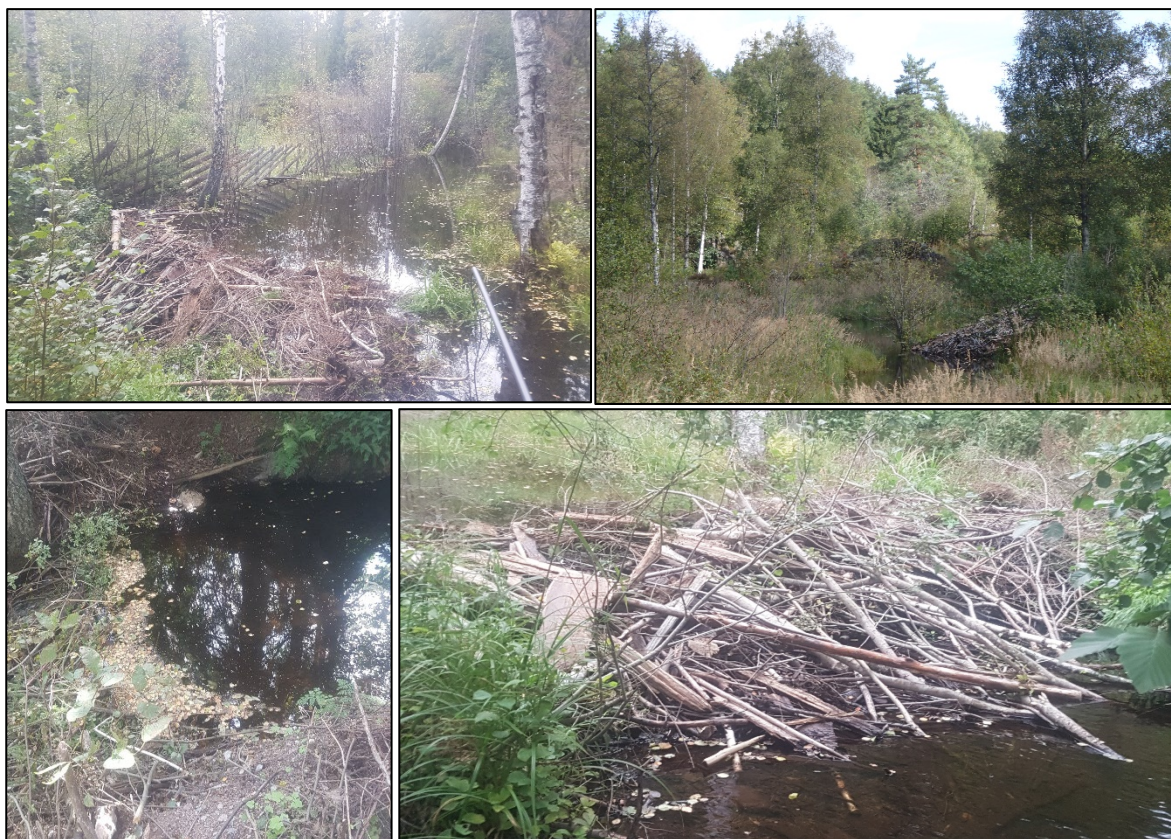
**Foto 10a-d.** Beveraktivitet i Raudsjøbekken. Foto: Jon H. Magerøy. Fotoene er hentet fra NINA Rapport 1418b (Magerøy 2018). I den opprinnelige rapporten utgjør de foto 8a-d.

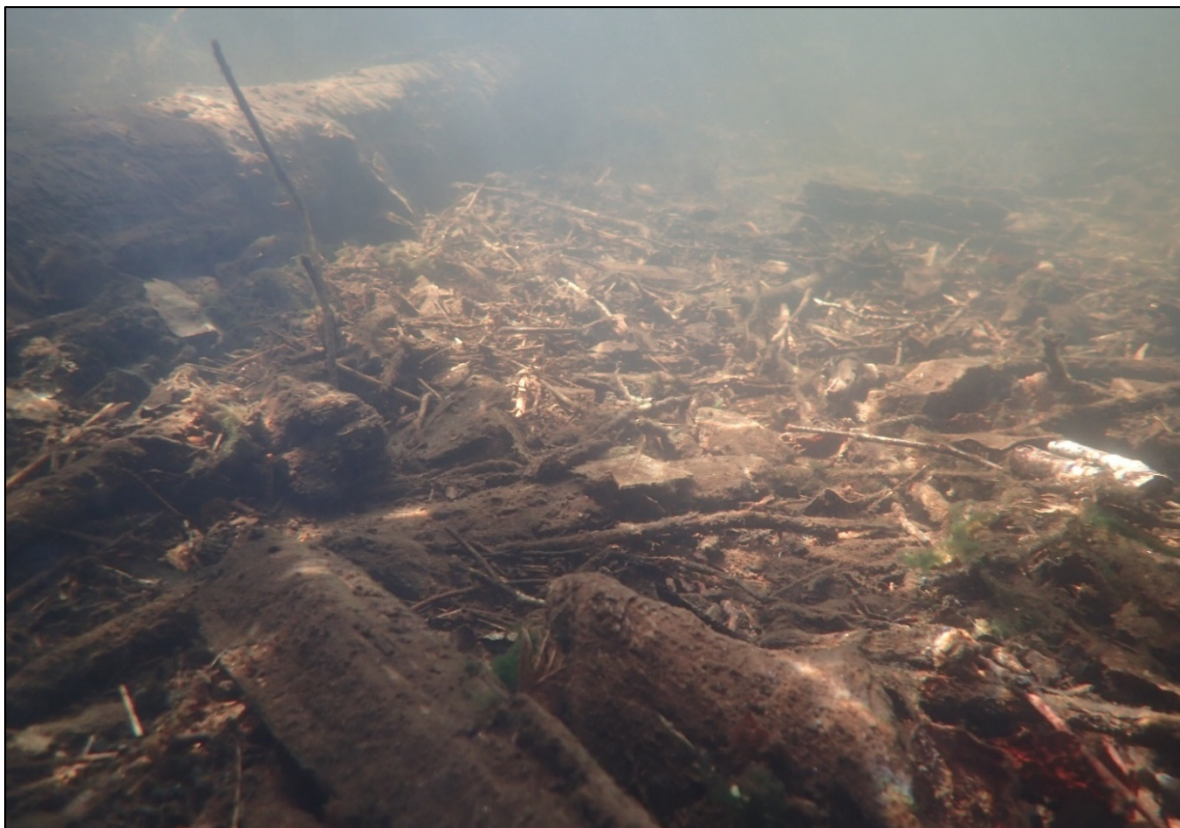
**Foto 11.** Flis og annet tremateriale i Raudsjøbekken. Foto: Jon H. Magerøy. Fotoet er hentet fra NINA Rapport 1418b (Magerøy 2018). I den opprinnelige rapporten utgjør det foto 9.

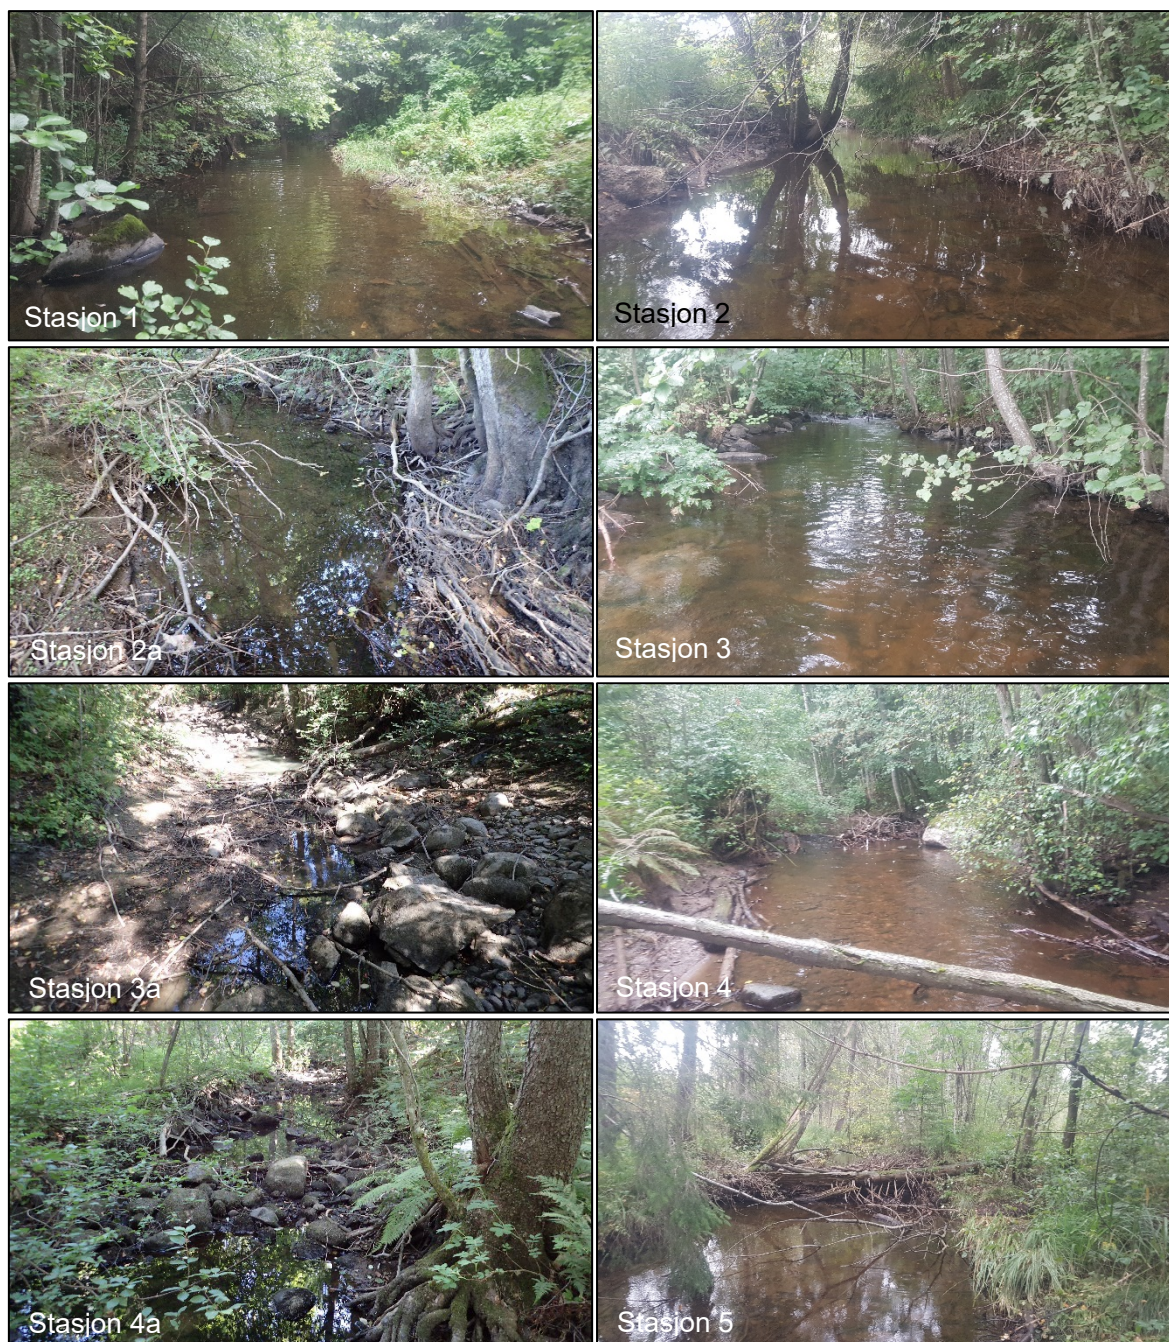
**Foto 11.** Redoksmålingsstasjoner i Sognsvannsbekken. Stasjon 1-5. Stasjon 1, 2, 3, 4 og 5 ble undersøkt i 2017. Stasjon 2, 2a, 3, 3a og 4a ble undersøkt i 2018. Legg merke til at stasjon 2 og 3 ble undersøkt begge år. Foto: Jon H. Magerøy. Fotoene for stasjonene som ble undersøkt i 2017 er hentet fra NINA Rapport 1418b (Magerøy 2018). I den opprinnelige rapporten utgjør de foto 10.

Redoksmålinger ble gjennomført i Sognsvannsbekken 31.08.2017 og 24.07.2018. I 2017 var det opprinnelig planlagt å bare undersøke tre stasjoner, men etter samtaler med Kjell Sandaas ble det klart at det var nødvendig med flere stasjoner for å få en bedre oversikt over forholdene i vassdraget. Derfor ble det gjennomført målinger ved fem stasjoner mellom Sognsvann og Rikshospitalet både i 2017 og 2018 (se **figur 18** og **foto 11**). Stasjonene ble valgt ut basert på
