NINA Rapport

## Status og tiltaksutredning for elvemusling i Sagelvvassdraget (Malvik kommune), Trøndelag

Larsen, B.M. & Berger, H.M. 2020. Status og tiltaksutredning for elvemusling i Sagelvvassdraget (Malvik kommune), Trøndelag. NINA Rapport 1834. Norsk institutt for naturforskning.

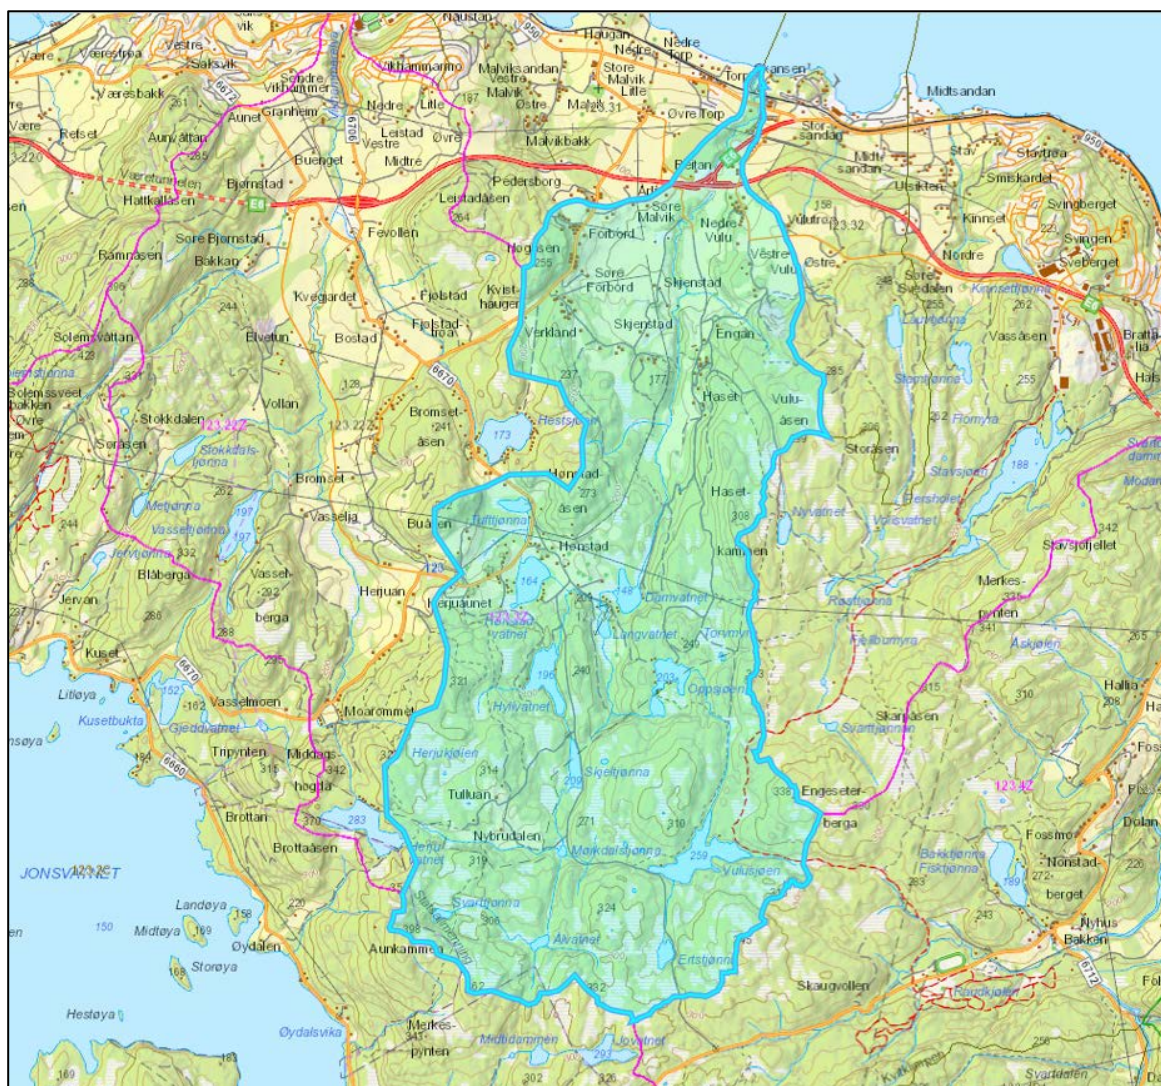
**Figur 4.** Nedbørfeltet til Sagelva (123.3Z). Kart fra NVE-Atlas.

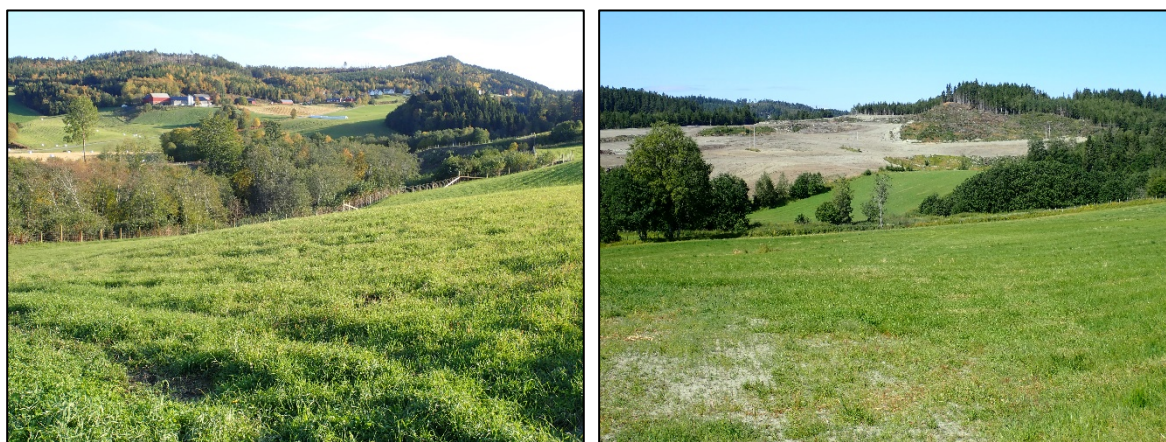
**Figur 5.** De største arealene med dyrket mark ligger i nedre del av Sagelva. På bildet til høyre ser vi deler av nydyrkingsfeltet sør for Skjenstadåsen i bakgrunnen. Foto: Bjørn Mejdell Larsen.

De største arealene med dyrket mark ligger i nedre del av Sagelva hovedsakelig på strekningen mellom nåværende E6 og Haset (**figur 5**). I tillegg er det store arealer med dyrket mark ved Hønstadvatnet.

I 2014 ble det søkt om nydyrking av et 105 dekar stort areal sør for Skjenstadåsen. Nydyrkingsfeltet lå nær Sagelva og det var foreslått oppdyrking av en del myrarealer med utslipp direkte til vassdraget. Denne søknaden ble imidlertid avslått, men et revidert forslag om nydyrking av bare 70 dekar ble levert i 2015. I de nye planene ble alle myrarealer tatt ut av dyrkingsplanen, og i tillegg ble det inkludert opprettelse av to fangdammer (økologiske rensesystemer). Atle Hauge i Bioforsk gjorde en vurdering av påvirkning og avbøtende tiltak og hensynet til elvemusling veide tungt. Med bakgrunn i dette ble planene for nydyrking godkjent og området er i dag opparbeidet og klargjort for grasproduksjon (**figur 5**).

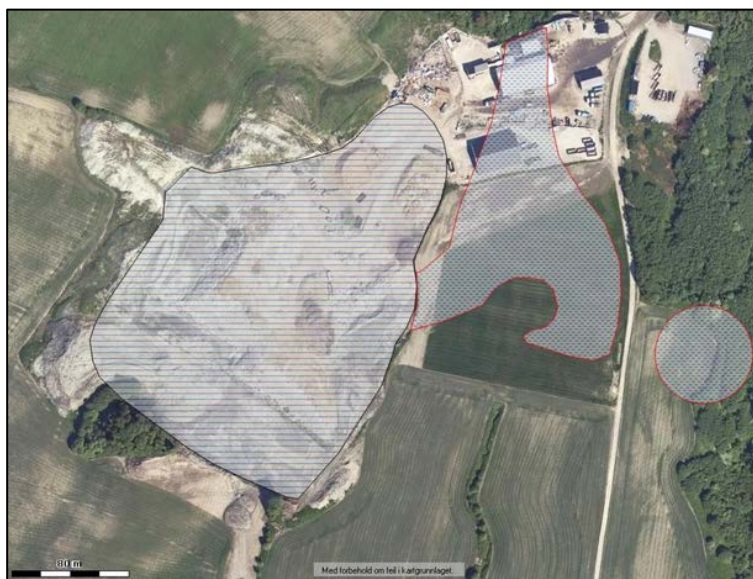
Det er flere store deponier i de nedre delene av Sagelva som påvirker vannkvaliteten. Deponiet på Skjenstad ble startet opp i 1996 av Malvik Container og Gjenvinning. Deponiet ble overtatt av Ragn-Sells i 2006. Før dette drev Malvik kommune flere tilgrensende deponier i området. Det største av disse lå i direkte kontakt med deler av Ragn-Sells sitt deponi, men også ut mot Sagelva (**figur 6**). Det er tatt imot og deponert blandet næringsavfall på deponiet. Etter deponieiers vurdering er en vesentlig andel av avfallet trematerialer og plast, men med betydelige innslag av annet avfall (Asplan Viak 2009). Deponiet ble i løpet av 2013 tildekket og arondert i tråd med en avslutningsplan (Asplan Viak 2009). Nytt renseanlegg har vært i drift fra sommeren 2014.

**Figur 6.** Plassering og avgrensning av deponiet på Skjenstad. Blå skravur viser avgrensning av dette deponiet (inklusive planlagt avslutning). Stiplet skravur viser antatt plassering av tidligere kommunale deponier. Fra Asplan Viak (2009).

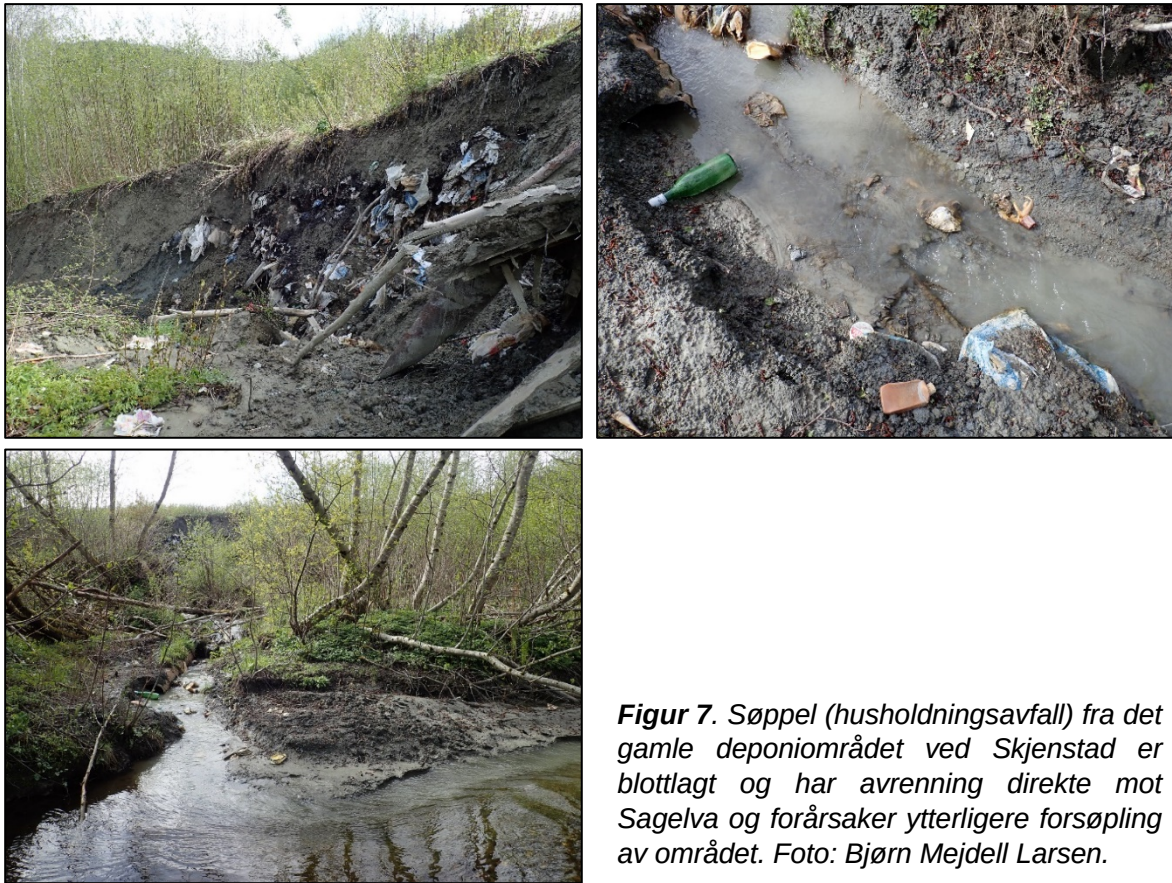
I kanten av det gamle kommunale deponiet på Skjenstad har toppdekket rast ut mot Sagelva og søppel er blottlagt (**figur 7**). Dette har økt avrenningen av overflatevann direkte mot Sagelva og diverse husholdningsavfall er nå spredd over et større område nedenfor rasgropa.

**Figur 7.** Sjøppel (husholdningsavfall) fra det gamle deponiområdet ved Skjenstad er blottlagt og har avrenning direkte mot Sagelva og forårsaker ytterligere forurensning av området. Foto: Bjørn Mejdell Larsen.

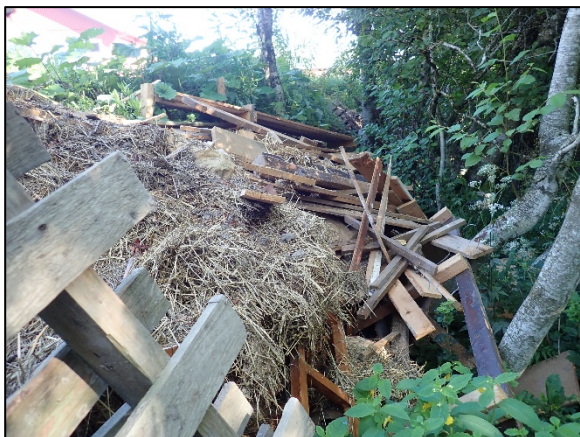
**Figur 10.** Dumping av «rent» avfall ut i elvekanten forekommer heldigvis i stadig mindre grad, og et gammelt bilvrak på avveie er naturen i ferd med å kamuflere etter beste evne. Foto: Bjørn Mejdell Larsen.

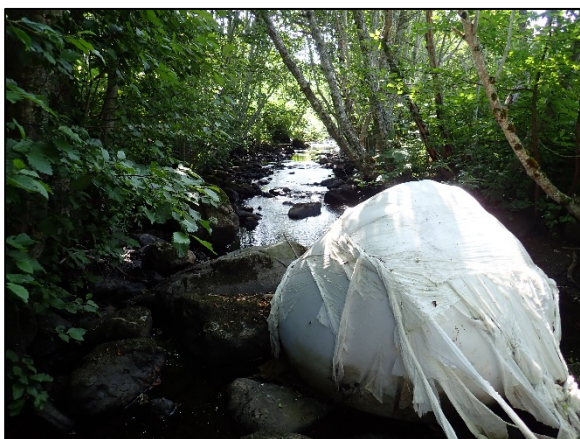
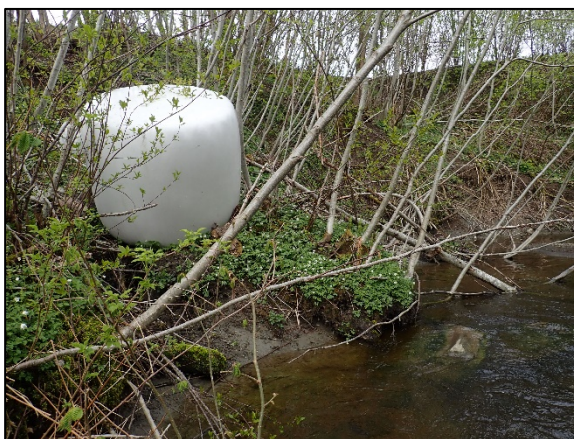
**Figur 11.** Enkelte steder ligger det høyballer som har kommet på avveie, enten i elvekanten eller ute i selve elveløpet. Foto: Bjørn Mejdell Larsen.

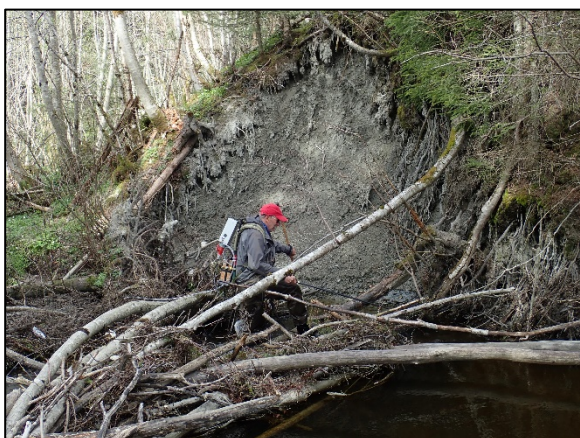
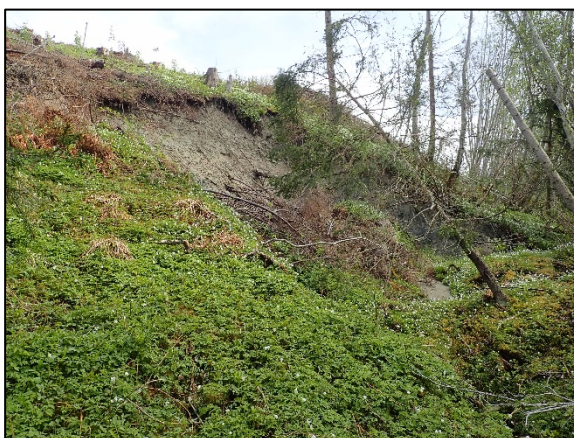
**Figur 12.** I nedre del av Sagelva er grunnen ustabil og flere steder har det vært utglidninger og ras langs den leirholdige elvebredden. Foto: Bjørn Mejdell Larsen.

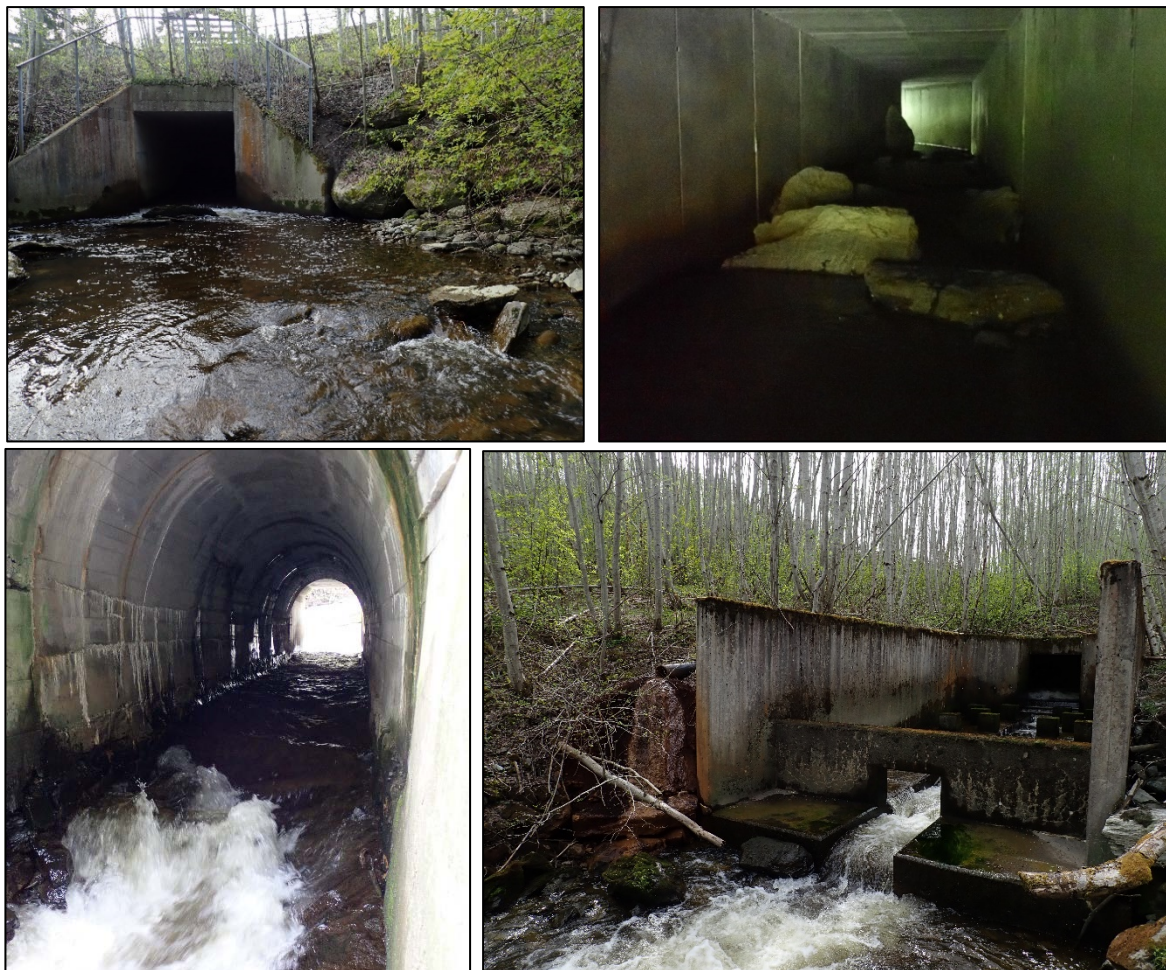
**Figur 13.** Kulverter og passasjer som ørret må passere på opp- eller nedvandring i Sagelva under jernbanen (bildene øverst), under Rv 705 (til venstre nede) og under nåværende E6 (til høyre nede). Foto: Bjørn Mejdell Larsen.

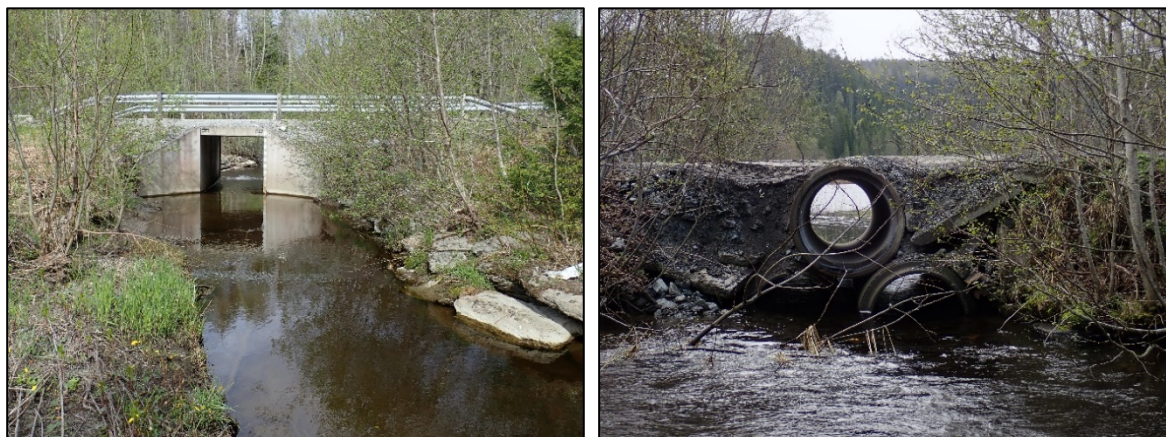
**Figur 14.** Vegkryssinger over offentlig og privat vei i Sagelva. Hasetvegen krysser Sagelva i en betongbro nedenfor deponiet på Skjenstad. Hønstadvegen krysser utløpselva fra Langvatnet i en fylling med tre betongrør som sikrer vanngjennomstrømningen. Foto: Bjørn Mejdell Larsen.

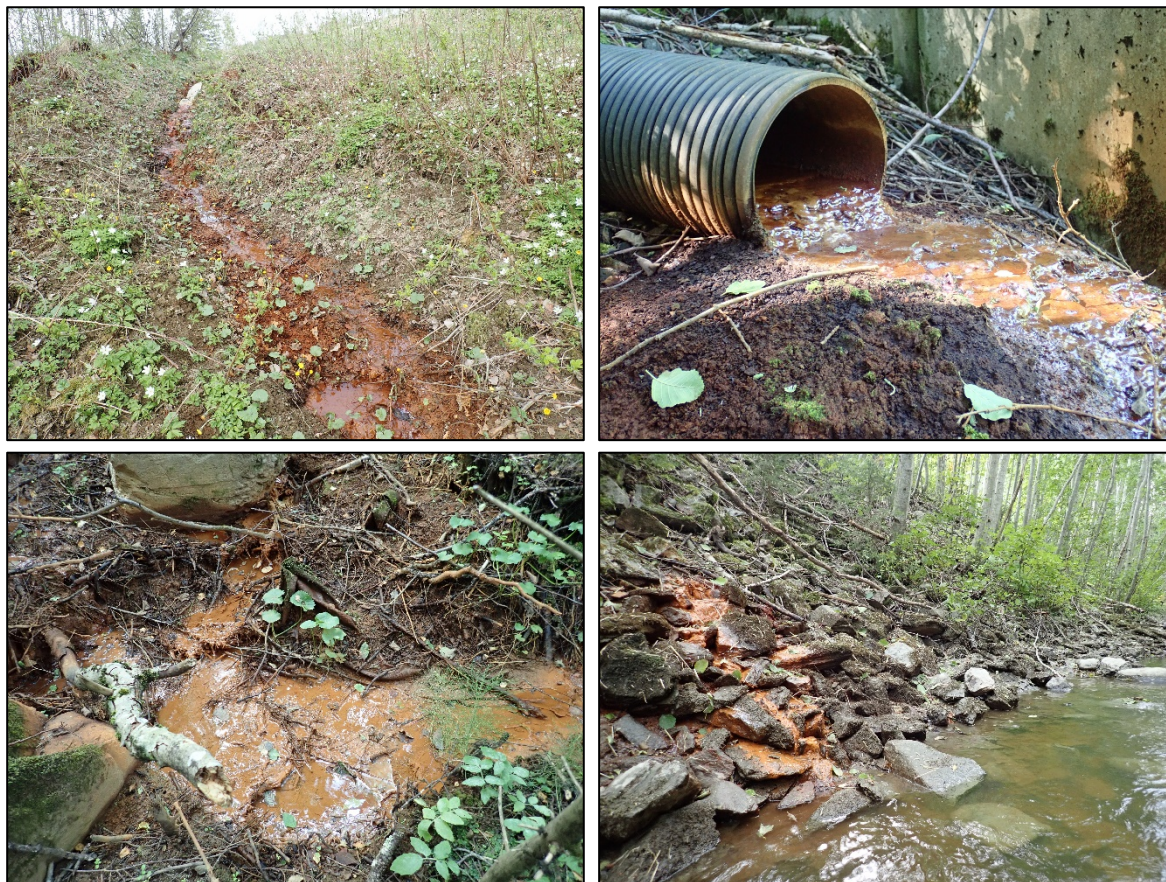
**Figur 16.** Jernutfelling er vanlig mange steder langs Sagelva, men mest utpreget i forbindelse med avrenning fra de gamle avfallsdeponiene. Foto; Bjørn Mejdell Larsen.

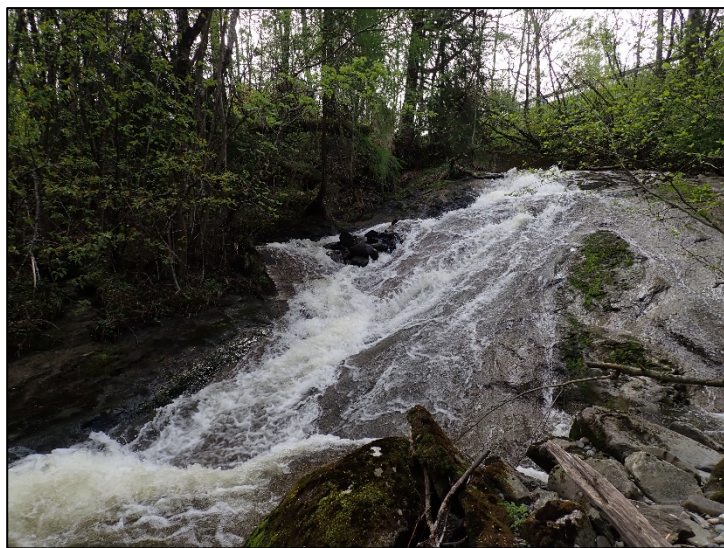
**Figur 20.** Foss like oppstrøms jernbanelinja nedenfor Fv 950 er oppgangshinder for anadrom laksefisk i Sagelva. Foto: Bjørn Mejdell Larsen.

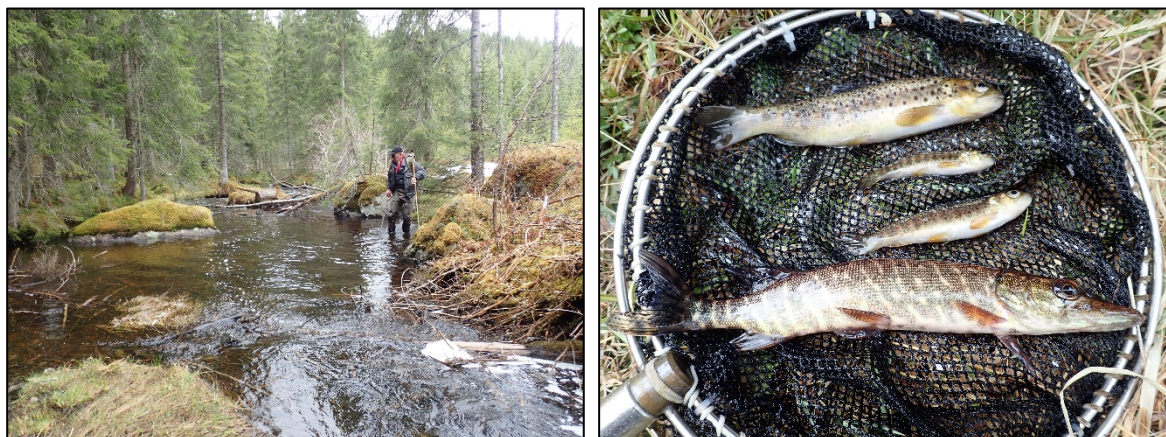
**Figur 22.** Ved elfiskeundersøkelsene i Langvassbekken våren 2019 ble det i tillegg til ørret også fanget gjedde i øvre del av utbredelsesområdet til elvemusling. Foto: Bjørn Mejdell Larsen.

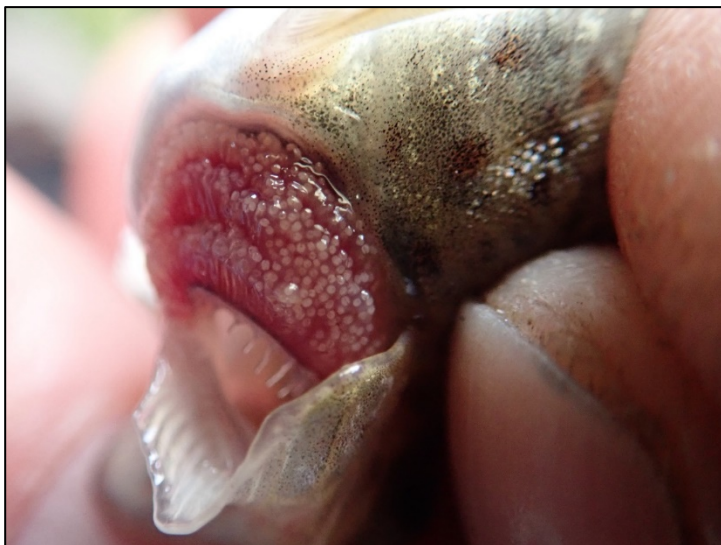
**Figur 26.** Muslinglarver på gjellene til ørret kontrollert i Sagelva. Ved høy infestering er det enkelt å se muslinglarvene, spesielt om våren når larvene nærmer seg full størrelse. Foto: Bjørn Mejdell Larsen.

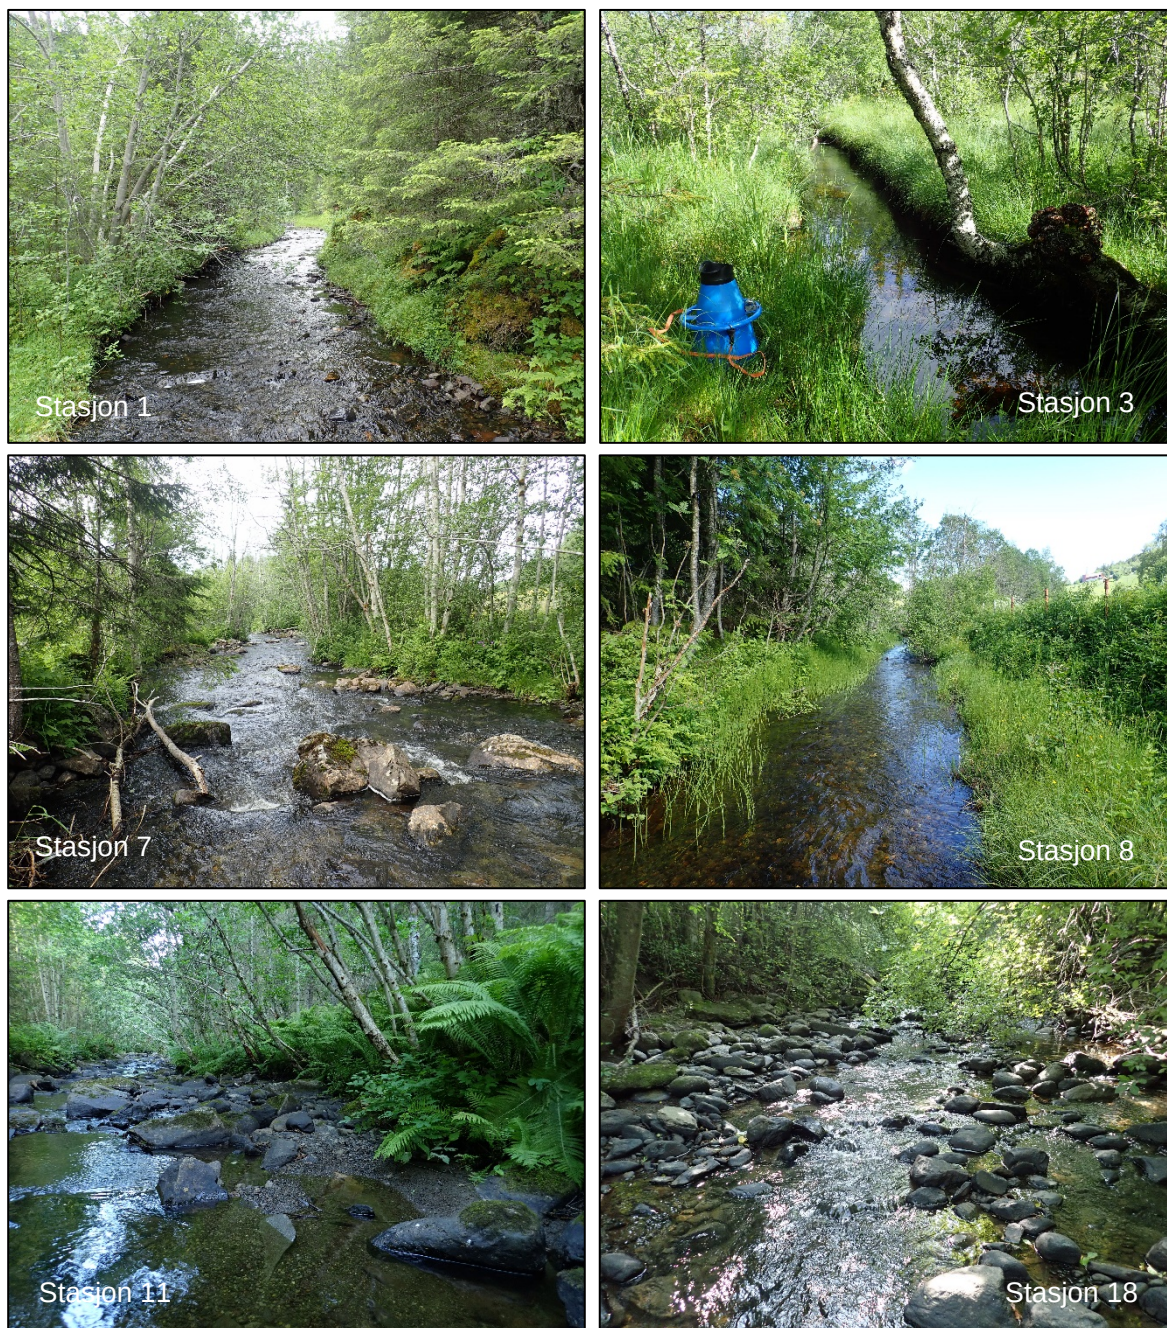
**Figur 36.** Utvalgte stasjoner som ble undersøkt i forbindelse med kartlegging (telling) av elvemusling i Langvassbekken (stasjon 1 og 3) og i Sagelva (stasjon 7, 8, 11 og 18). Foto: Bjørn Mejdell Larsen.

Sagelva inngår som en B-lokalitet i det nasjonale overvåkingsprogrammet for elvemusling (se Larsen & Magerøy 2018) og fire stasjoner ble undersøkt 19.-20. juni og 7. august 2019 (stasjon 3, 5, 8 og 10; **figur 36**, for lokalisering se **figur 37**). I tillegg ble det i forbindelse med tiltaksutredningen for elvemusling i Sagelvvassdraget undersøkt ytterligere 14 stasjoner 19.-20. juni, 31. juli og 6.–7. august 2019 (stasjon 1, 2, 4, 6, 7, 9 og 11-18; **figur 36**, for lokalisering se **figur 37**).

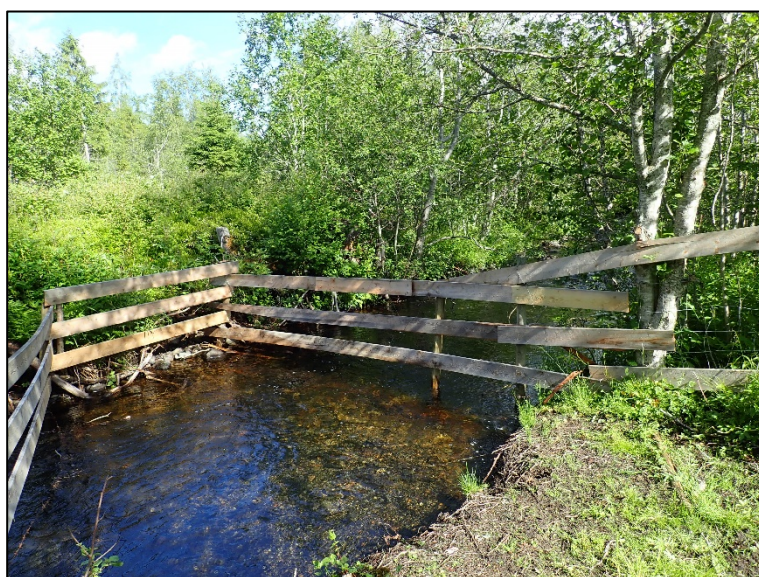
For å redusere erosjon og avrenning av finpartikulært materiale vil det i første rekke være viktig å få kontroll på beitedyrenes belastning og skade på terreng og vannkvalitet. I forbindelse med et beiteområde for kyr ovenfor Haset er det for eksempel laget en drikkeplass der dyrene kan komme ned til elva (**figur 46**). Dette er et godt eksempel på hvordan det med enkle midler kan gjøres. Ovenfor deponiet ved Skjenstad har beitedyr nå åpen tilgang til elveløpet langs en strekning på 600-650 m. Dette påvirker direkte vannkvaliteten i deler av leveområdet som elvemusling har i dag. Det kan i tillegg få store konsekvenser for stabiliteten av leirskråningene ned mot elva med fare for utglidning av masse og ras samt blakking av vannet.

**Figur 46.** Opparbeidet drikkeplass for beitedyr i Sagelva. Dette reduserer faren for erosjon og avrenning og begrenser slitasje og tråkk i elveløpet. Foto: Bjørn Mejdell Larsen
