# På leting etter elvemusling i Fersetvassdraget på Vega i Nordland (*Margaritifera margaritifera*)

**Rapport 1 - 2008**  
**Kristian Julien og Anton Rikstad**

1- 2008

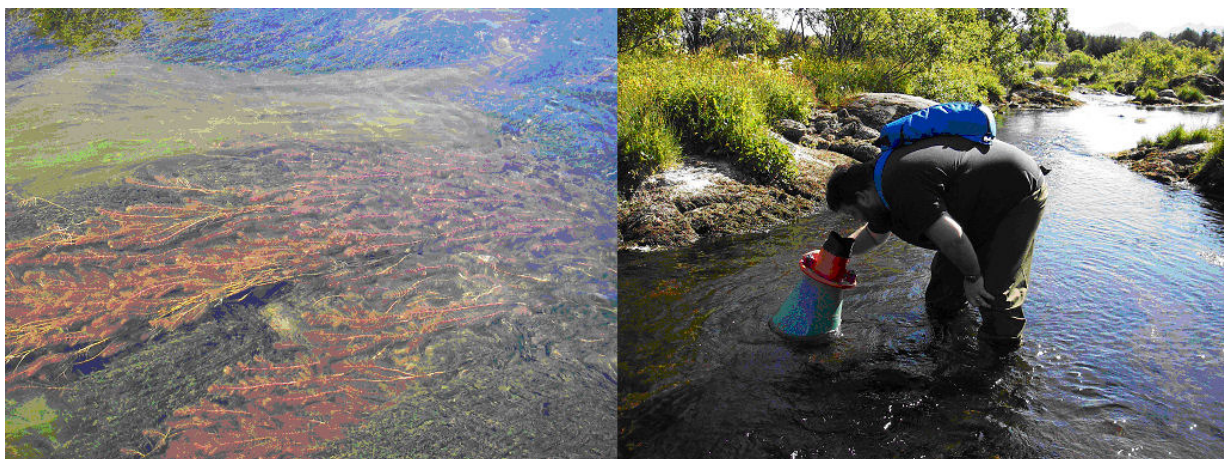
Floa går helt opptil Rørøyfossen. Kulpen under tilrettelagt for laks- og sjøaurefiske. Ovenfor fossen hadde vi fått tips fra Osvald Floa om at muslingen var observert i store mengder tidligere. Vi startet nedenfor fossen med vannkikkert og undersøkte videre hele området opp til første lone. Se kart Rørøyfossen. Her var det sterkt begrodd av vannplanter og algevekst.

Algebegroing ovenfor Rørøyfossen. Foto: Anton Rikstad

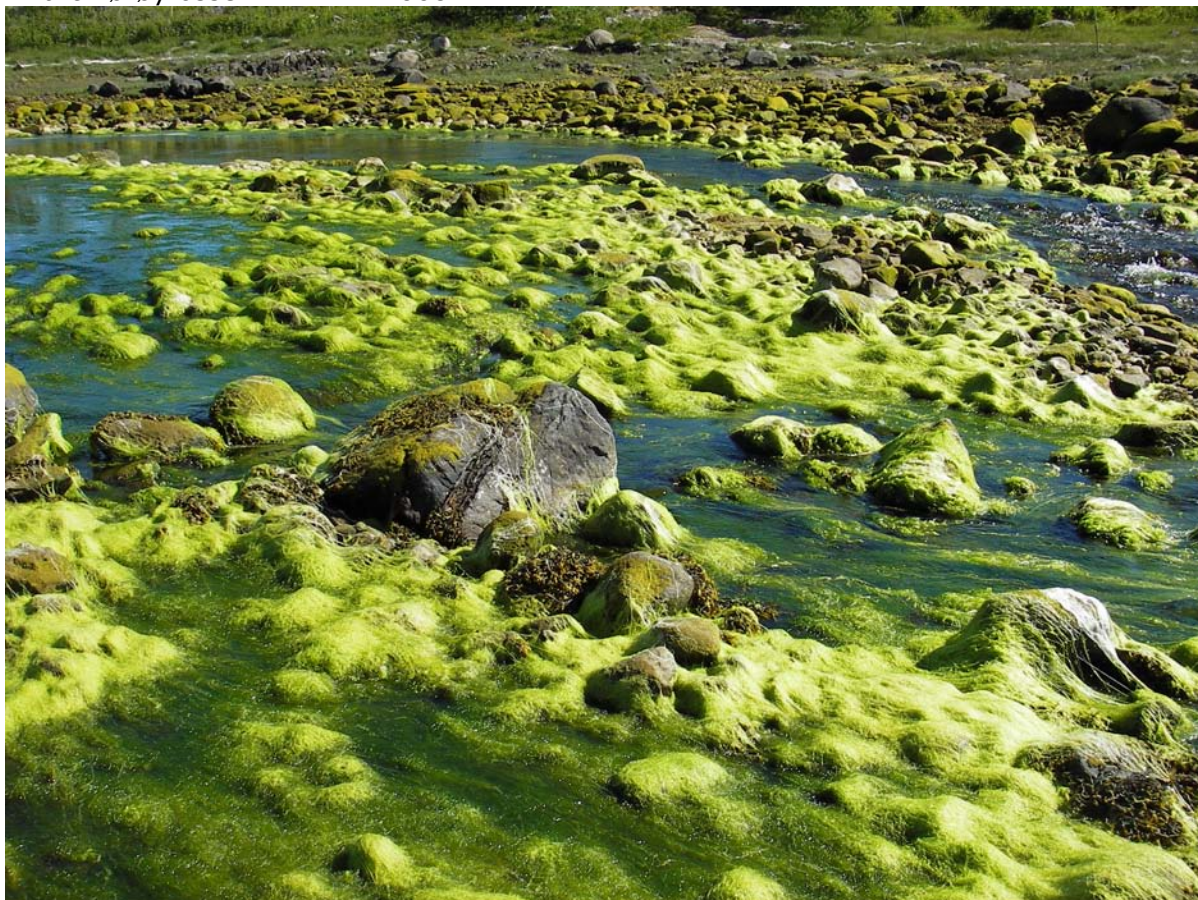
Nedre deler av vassdraget var sterkt begrodd av alger og plantevekst. Ved utløpet til sjøen var det stor algebegroing, noe som tyder på at vassdraget har stor avrenning fra landbruk/kloakk.

Fersetvassdragets utløp i sjøen. Stor algebegroing skyldes trolig avrenning fra landbruk.  
Foto: Anton Rikstad

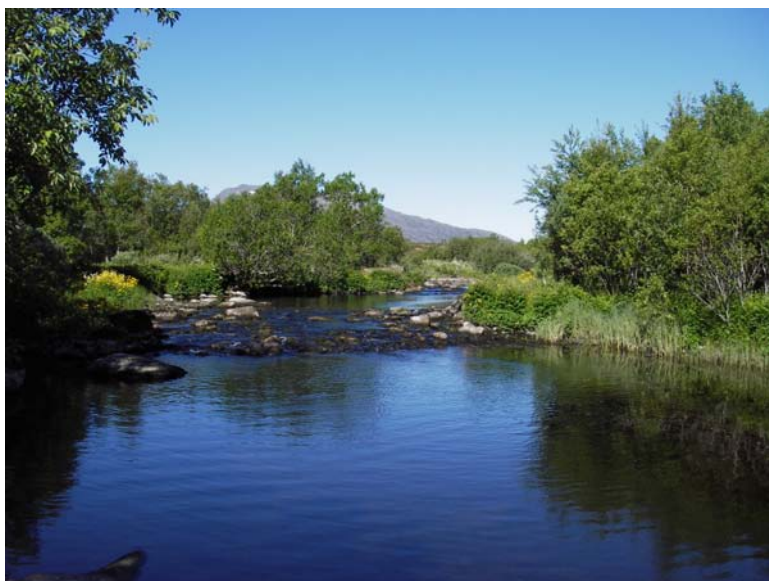
Mellom Einnesfossen og Rørøyfossen er det flere store loner (Fersetvannet) og djupe elvepartier som vanskelig lar seg undersøke uten båt. Fra Einnesfossen og videre oppover er elva grunnere og vannføringen er mindre etter at sidebekken fra Floavatnet er passert. Det ble gått fra Einnesfossen og ca. 600 meter oppover. Se kart over Einnesfossen. Her har begroingen avtatt, men fortsatt er det en del planter og algevekster.

Fra Einnesfossen og nedstrøms. Foto: Anton Rikstad

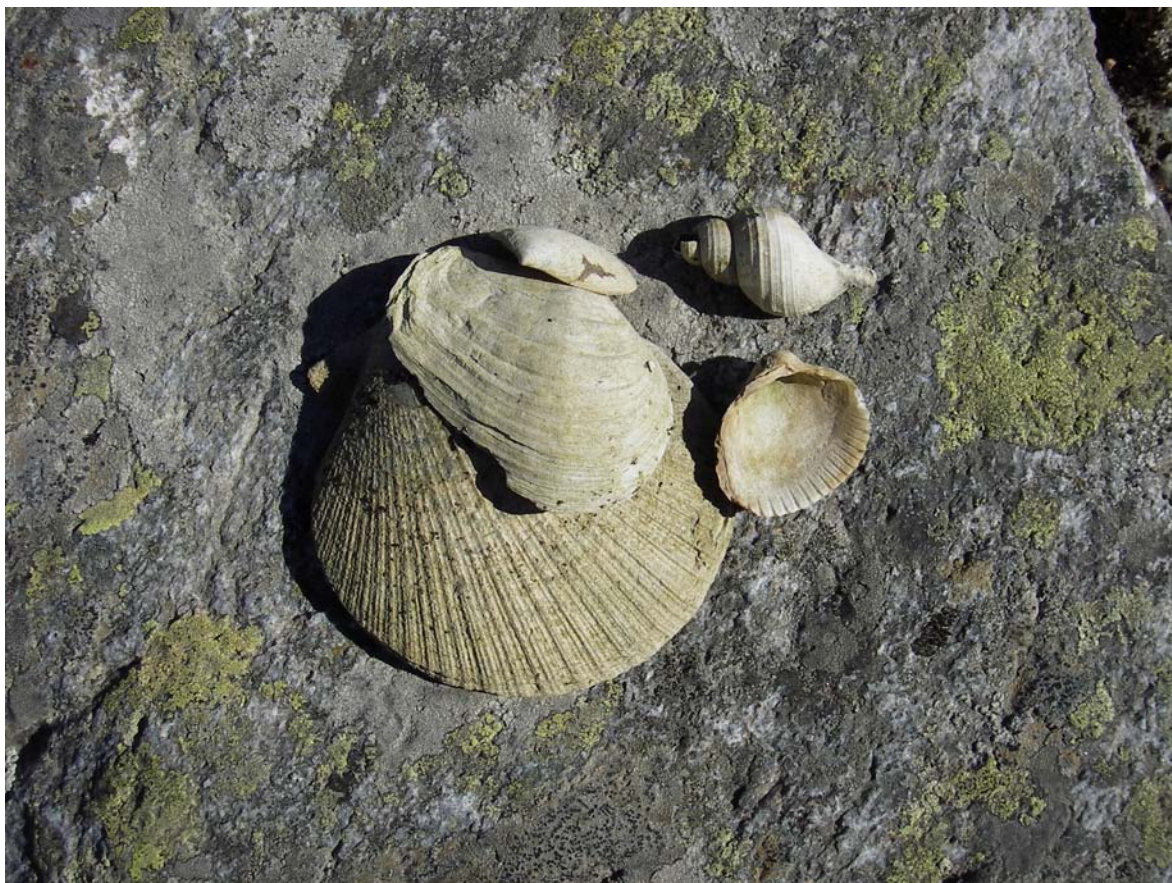
Det var rester etter store mengder marine skjell i vassdraget. Foto: Anton Rikstad.

På ingen av lokaliteten ble det funnet levende elvemusling eller skall. Men det finnes mengder av marine skjell langs vassdraget.

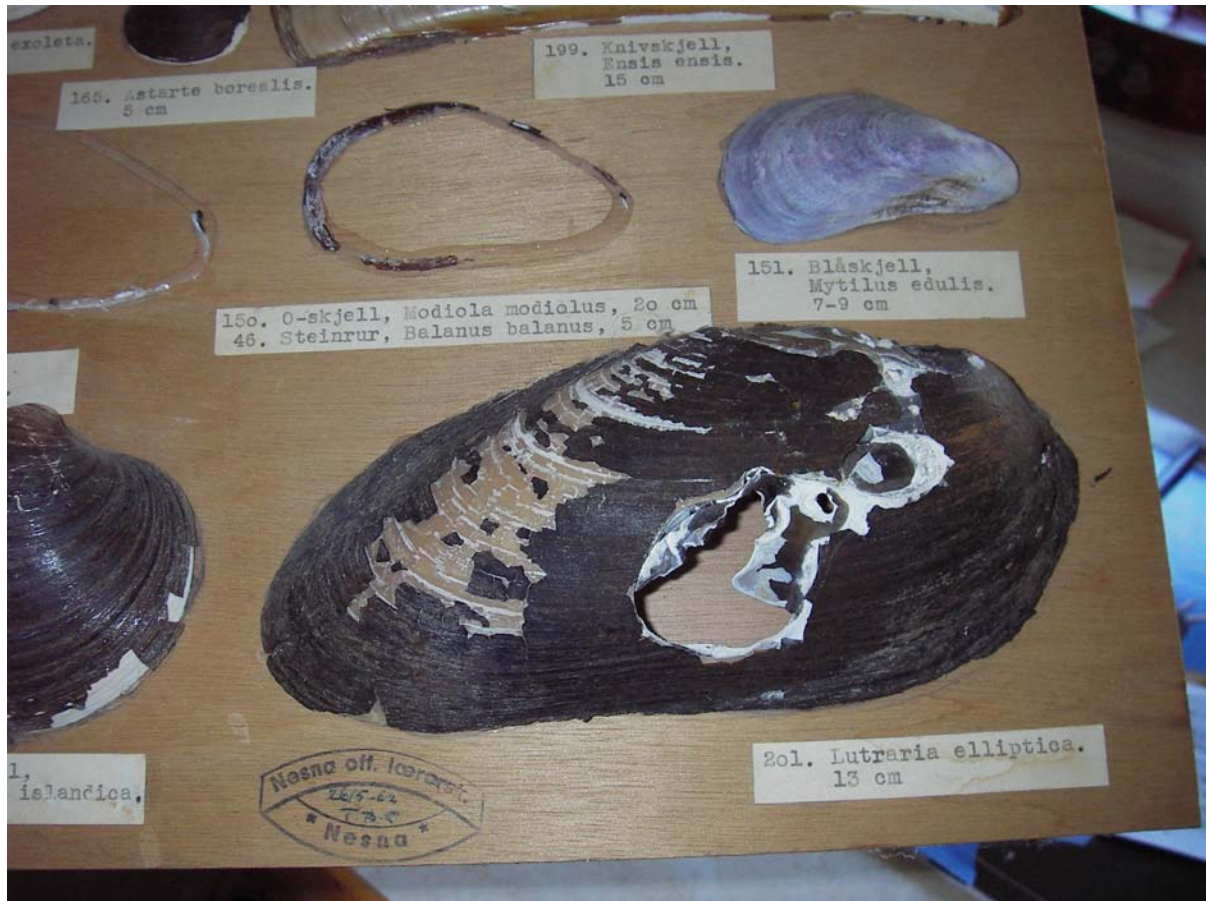
Tidligere lærer, ordfører og gårdbruker Osvald Floa kunne fortelle om store mengder elvemusling i Fersetvassdraget på 1960-tallet, særlig var det tette bestander ved Rørøyfossen nederst i vassdraget. Som student ved Nesna lærerskole i 1961-62 laget han en skjellsamling. "Elveperlemusling" var en del av samlingen. Som bildene viser er skjellet artsbestemt til *Lutraria elliptica*. Dette forvirret oss. Elvemusling har det latinske navnet *Margaritifera margaritifera*. Ut i fra skjellets struktur og størrelse er dette elvemusling.

Mest sannsynlig er dette det eneste eksisterende elvemuslingskjellet fra Fersetvassdraget. Foto: Anton Rikstad.

Til tross for gode observasjonsforhold og stor innsats ble ikke elvemusling påvist i Fersetvassdraget. Mest sannsynlig er elvemuslingen utryddet fra vassdraget pga forurensning fra jordbruk. Kun ett dødt skjell av elvemusling fra vassdraget er kjent. Det bør vurderes å reetablere elvemusling i vassdraget.
