Oppdragsrapport for Laks og Vannmiljø 2

Registrering av laks og sjørret i fisketrappa i Tømmeråsfossen i 2006

Namsos, januar 2007

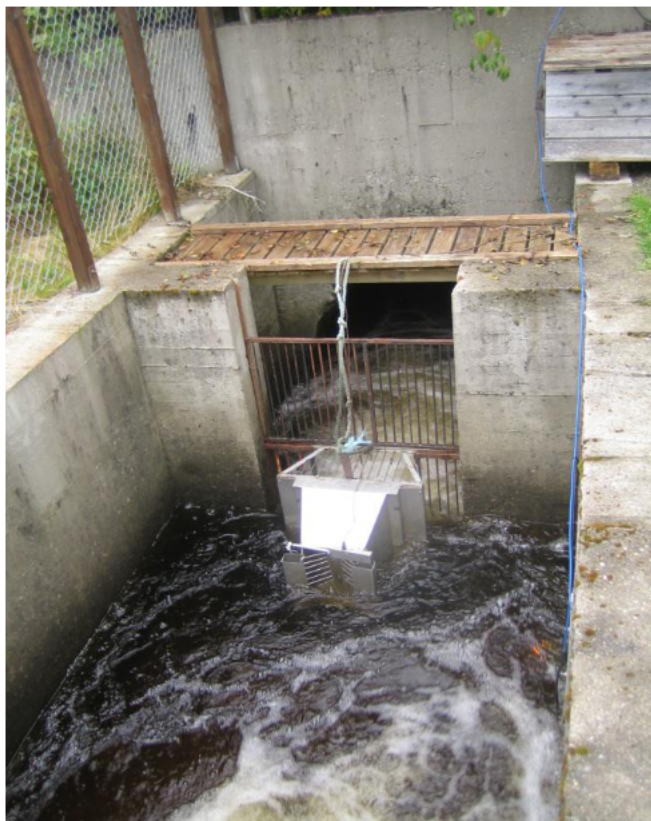
Figur 2. Fisketellerens plassering i trappa. Ved stor vannføring gjør mye bobler foran kamera det vanskelig og i enkelte tilfeller umulig å avgjøre om det er fisk som passerer eller ikke.

Aktivering av telleren forekom 22 ganger uten at en kunne observere at fisk forsøkte å gå gjennom i løpet av opptaket. 54 ganger ble telleren aktivert uten at en kunne bekrefte om det var fisk som passert eller ikke. Dette skyldes bobler foran kamera som gjør det umulig å avgjøre om det er fisk som passerer eller ikke (**figur 2**).

Ved stor vannføring gjør mye bobler foran kamera det er vanskelig og i enkelte tilfeller umulig å avgjøre om det er fisk som passerer eller ikke. Ny plassering av telleren til øverste kulvert i trappa kan føre til mindre problemer med luftbobler (**figur 7**).

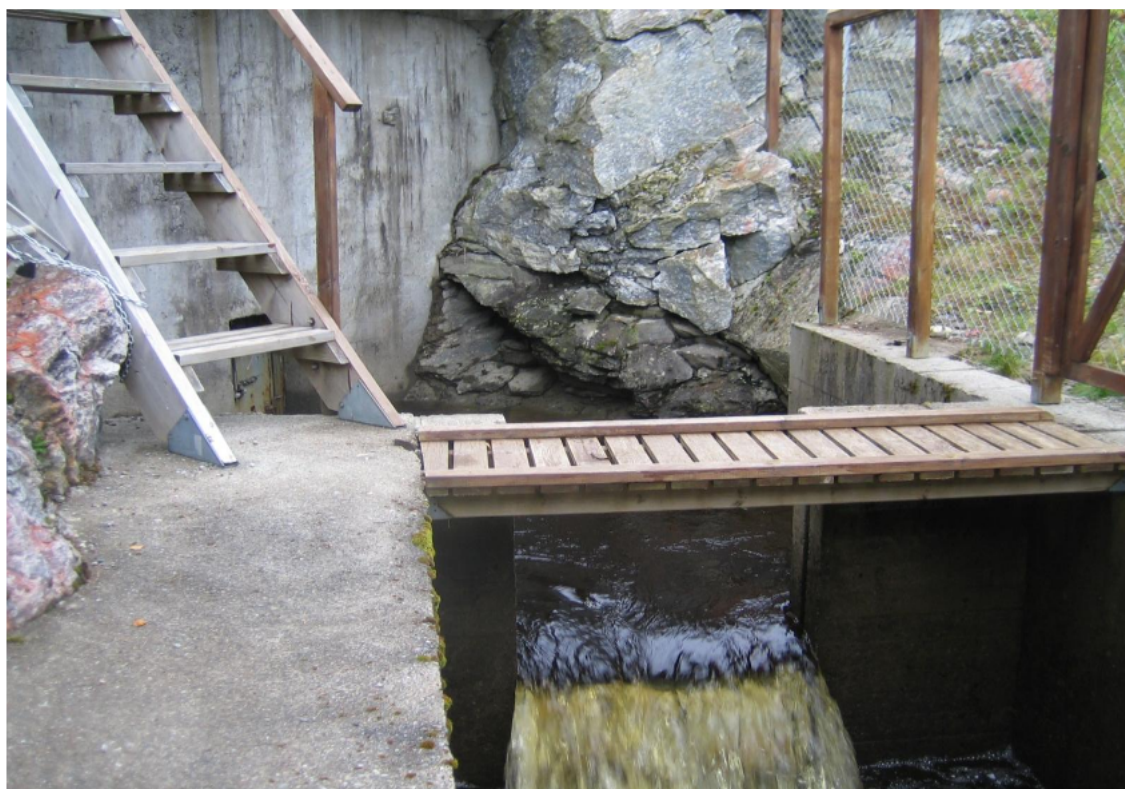
Figur 7. Ny plassering av telleren til øverste kulvert i trappa kan føre til mindre problemer med luftbobler foran videokamera.
